# COMUNE DI CARAVATE

*verbale mensile di sopralluogo inerente  
l'attività di controllo geologico e ambientale  
dell'attività della Miniera di Sasso Poiano  
coltivata da COLACEM S.p.A.*

*Rapporto del giugno 2020*

dr. geol. Michele Sani

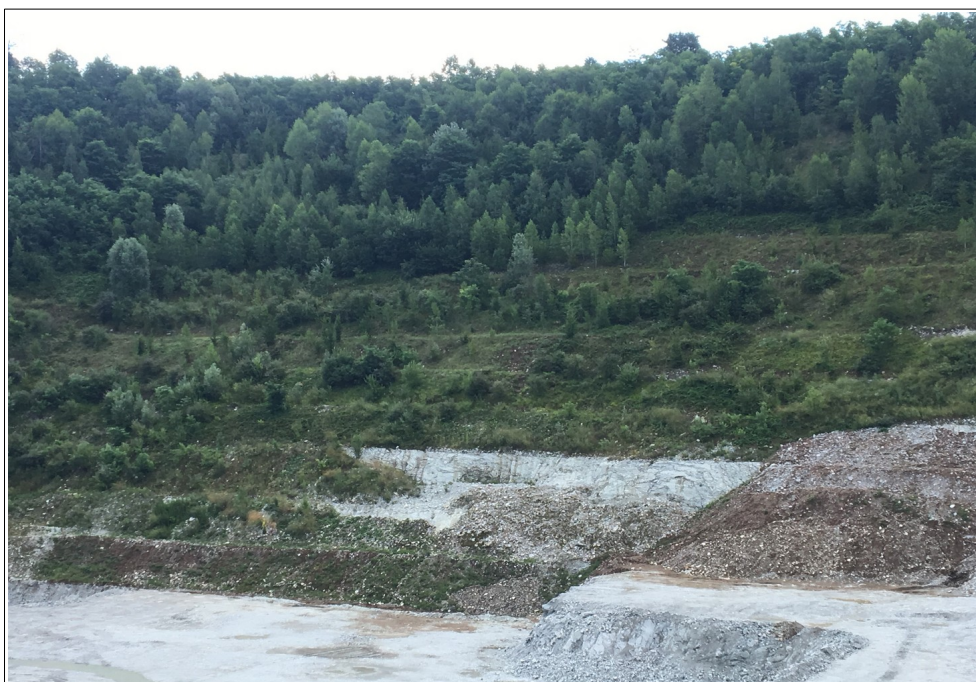
Figura 2 – Vista dell'area in cui è già avvenuto il recupero ambientale (immagine del 14.07.2017). Si noti come lo sviluppo del recupero sia maggiore alla quota più alta e come diminuisca progressivamente verso il basso.

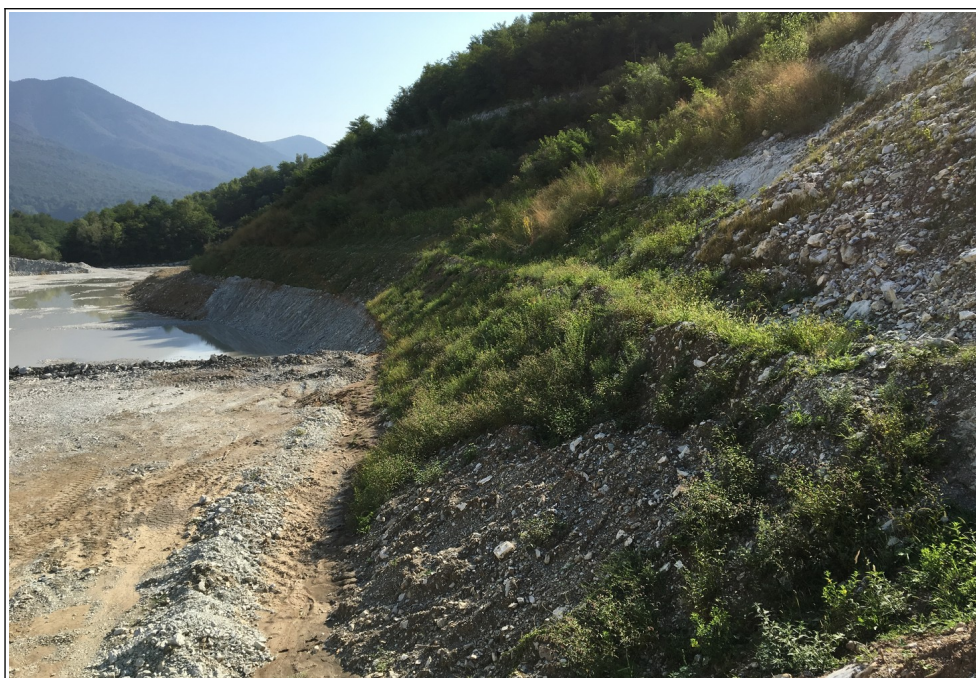
Figura 3 – Vista dell'area in cui è avvenuto il recupero ambientale (immagine del 04.08.2017). Si noti come lo sviluppo del recupero sia maggiore alla quota più alta e come diminuisca progressivamente verso il basso (in primo piano).

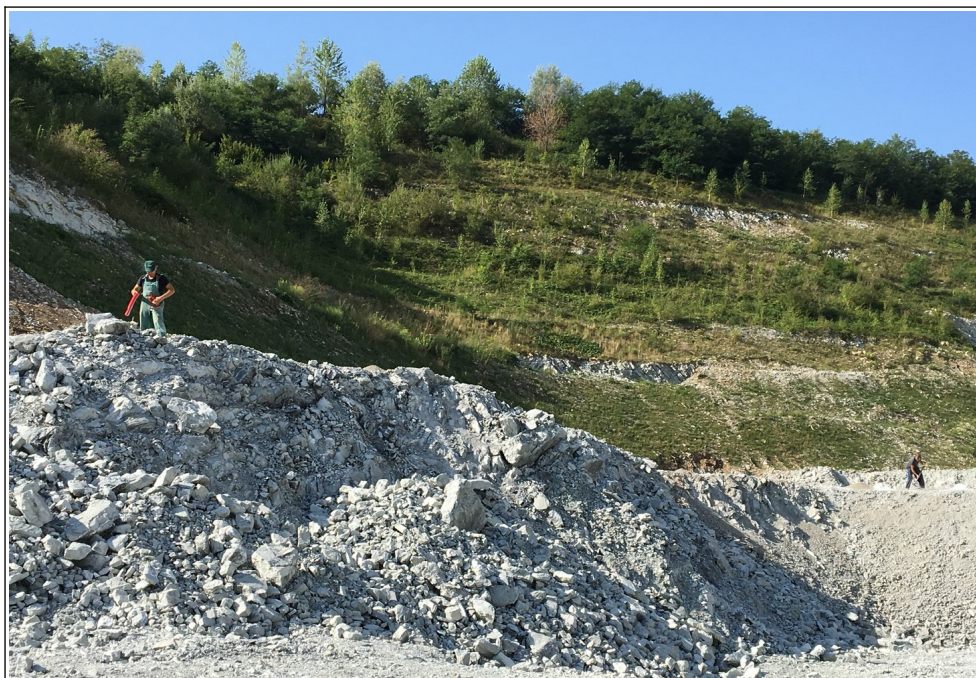
Figura 4 – Vista dell'area (sullo sfondo) in cui è già avvenuto il recupero ambientale (immagine del 04.08.2017). In primo piano si può osservare una delle aree in coltivazione al momento dello scatto della foto, immediatamente limitrofa a quella già recuperata.

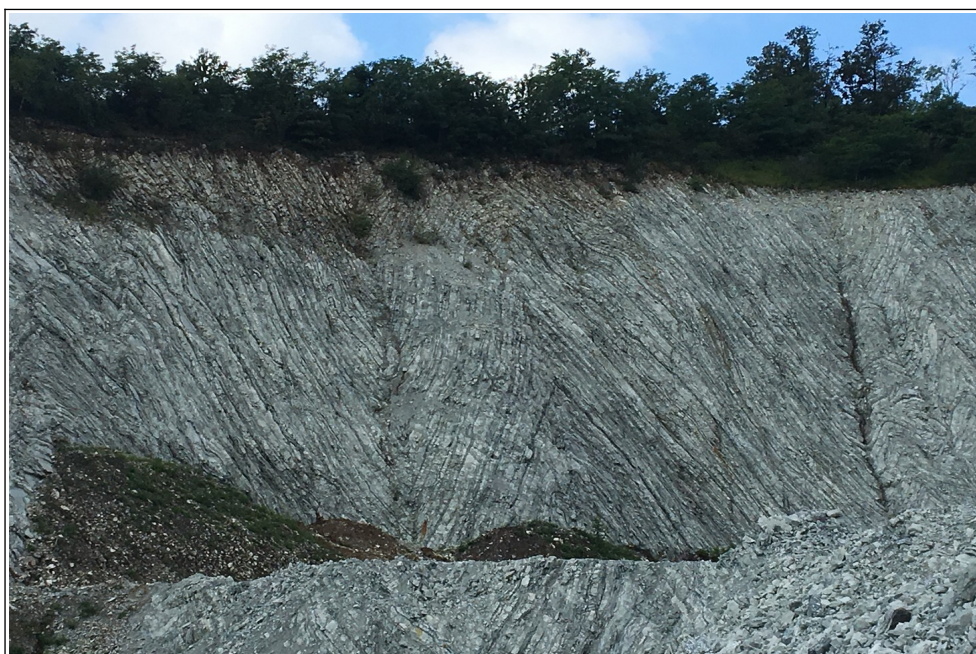
Figura 5 - Vista della parete rocciosa molto acclive, orientata verso est, residua dello scavo minerario effettuato, che sarà lasciata scoperta e che potrà essere utilizzata anche come aula didattica (immagine del 14.07.2017).

La parete rocciosa estesa orientata a est (figura 5, 6 e 10), caratterizzata da elevata acclività, nella quale sono visibili chiaramente molte strutture a pieghe negli strati rocciosi della formazione geologica della Maiolica, verrà lasciata scoperta e potrebbe anche essere utilizzata a scopo didattico in quanto rappresenta molto fedelmente la situazione geologica generale (sia dal punto di vista stratigrafico che da quello strutturale e tettonico) dell'area in cui sorge la Miniera di marna da cemento di Sasso Poiano.

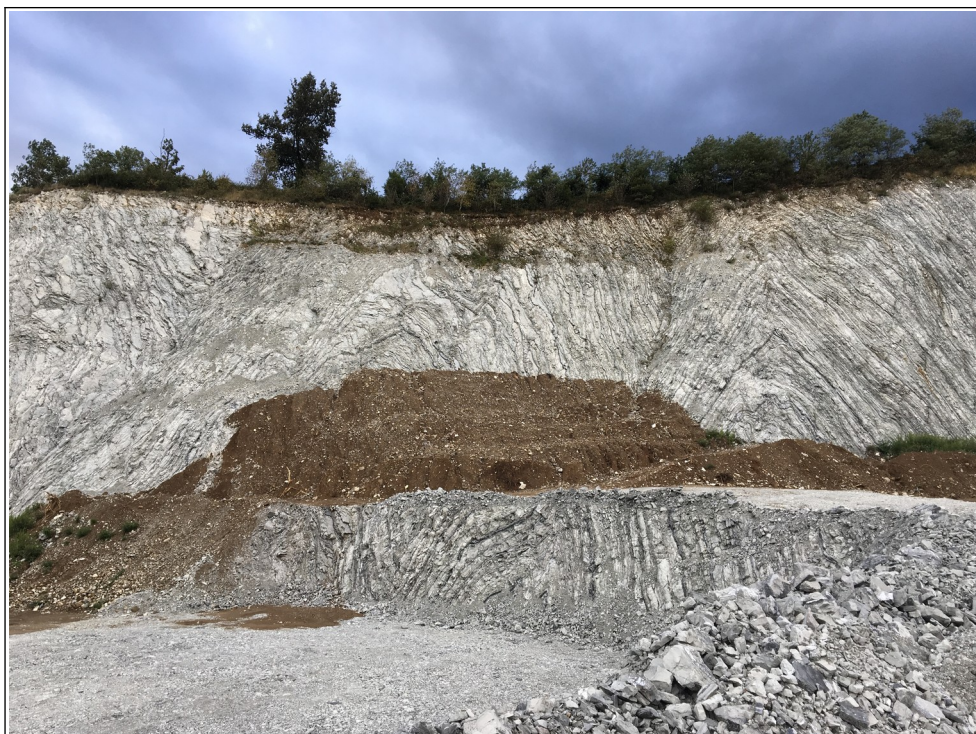
Figura 6 - Vista della parete rocciosa residua dello scavo minerario da lasciare scoperta da potere utilizzare come aula didattica (immagine del 01.09.2017). Alla base si osserva il terreno che al momento della foto era pronto per accogliere le operazioni di recupero ambientale vegetazionale.

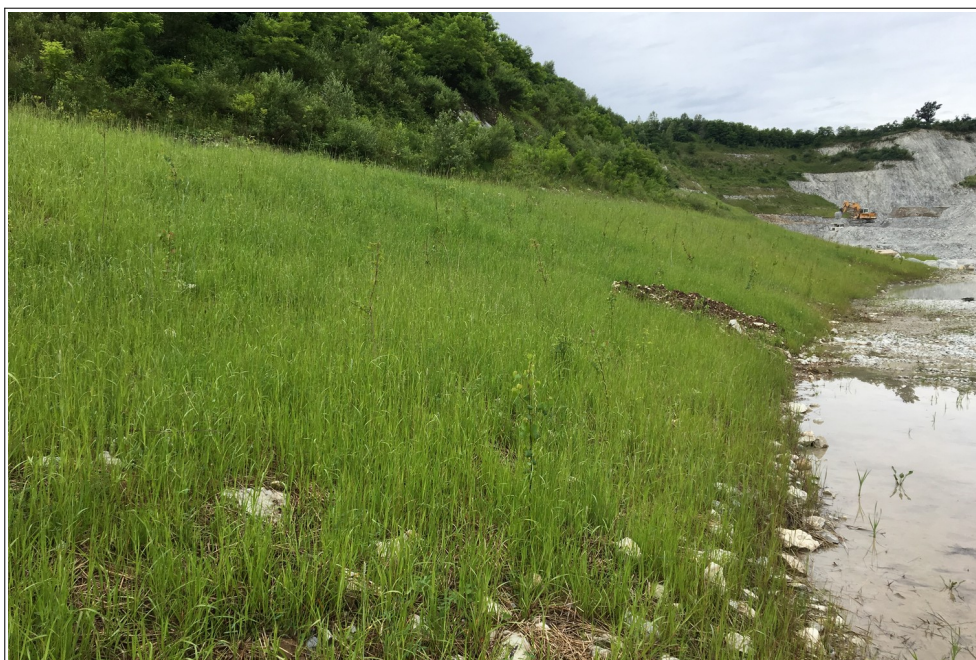
Figura 7 - Vista del gradone rinverdito con idrosemina durante l'autunno 2017 (immagine del 08.06.2018).

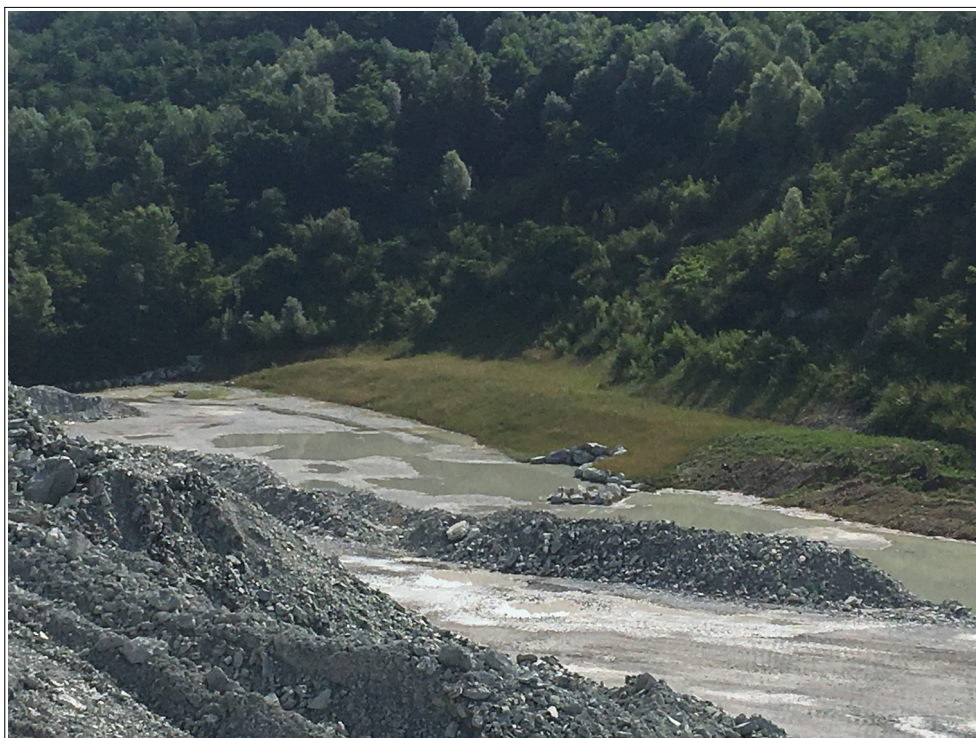
Figura 8 - Vista del gradone rinverdito con idrosemina durante l'autunno 2017 che prosegue verso la destra dell'immagine con operazioni di sistemazione morfologica da sottoporre successivamente a rinverdimento (immagine del 09.07.2018).

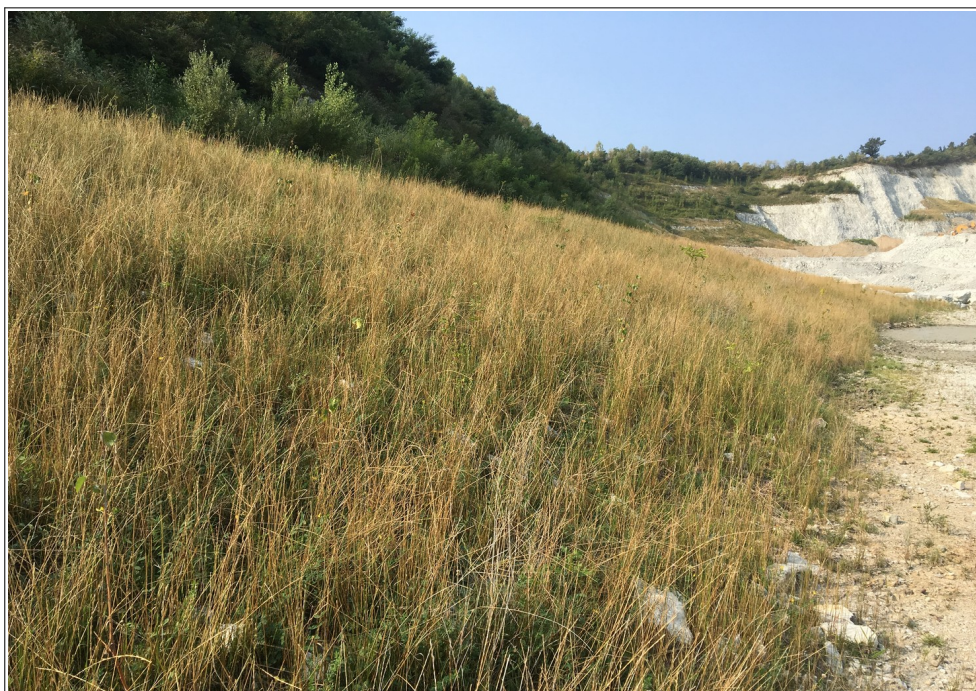
Figura 9 - Vista del gradone rinverdito con idrosemina durante l'autunno 2017 (immagine del 06.08.2018).

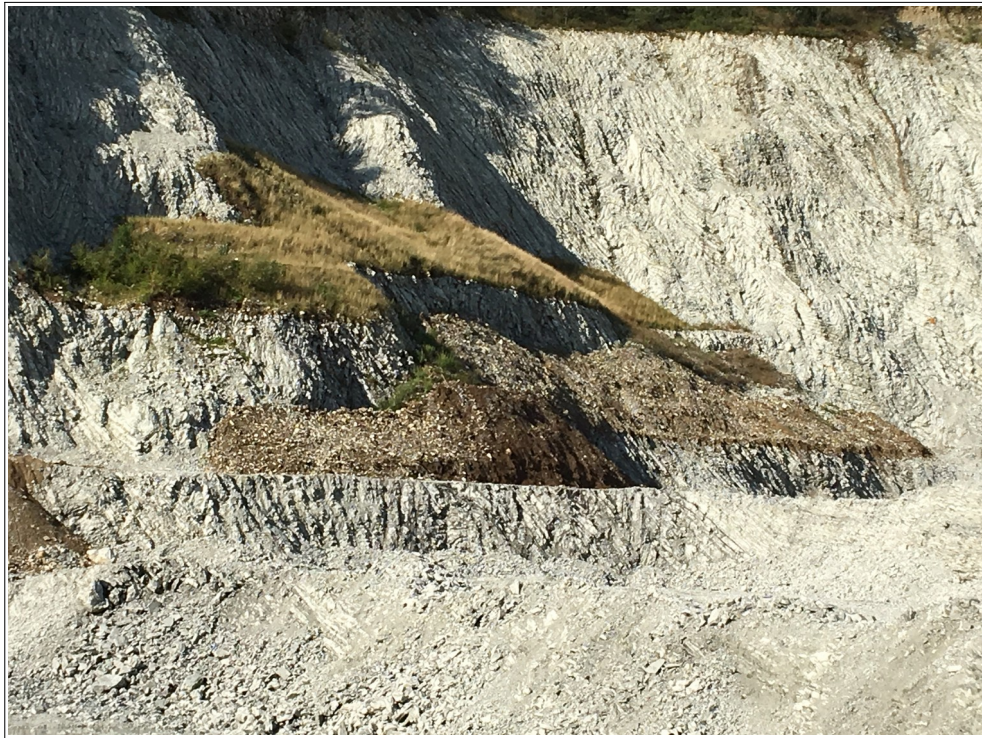
Figura 10 - Vista della zona in cui sono al momento della foto erano in corso le attività di recupero morfologico (immagine del 03.09.2018).

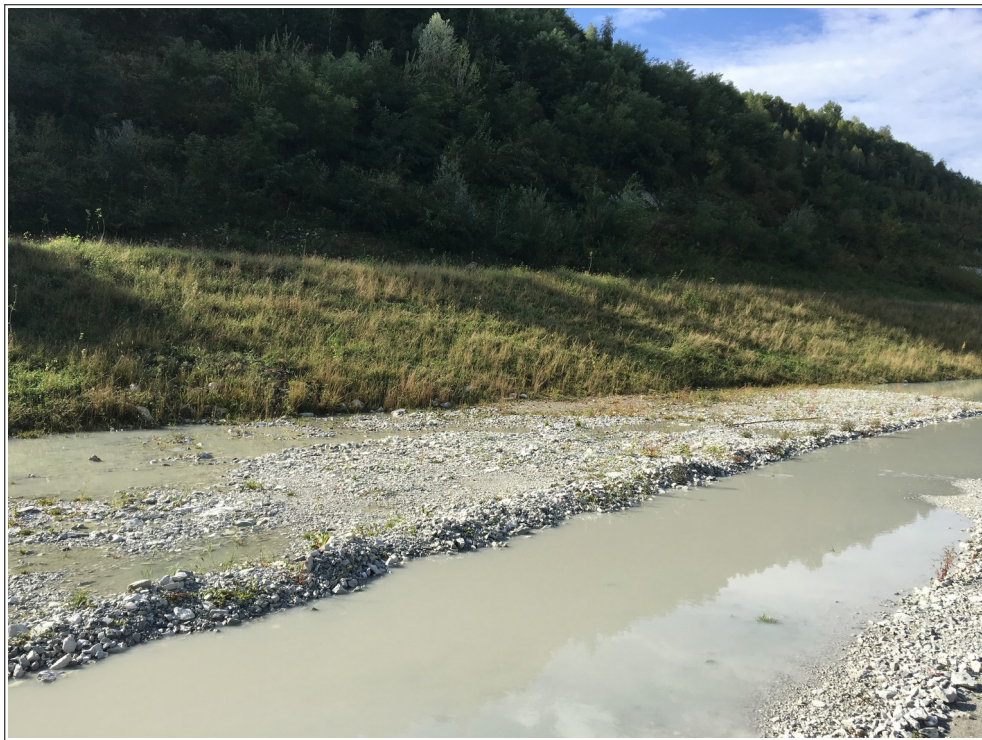
Figura 11 - Vista del gradone rinverdito con idrosemina durante l'autunno 2017 (immagine del 03.09.2018). La copertura erbacea appare essere continua e in buona salute.

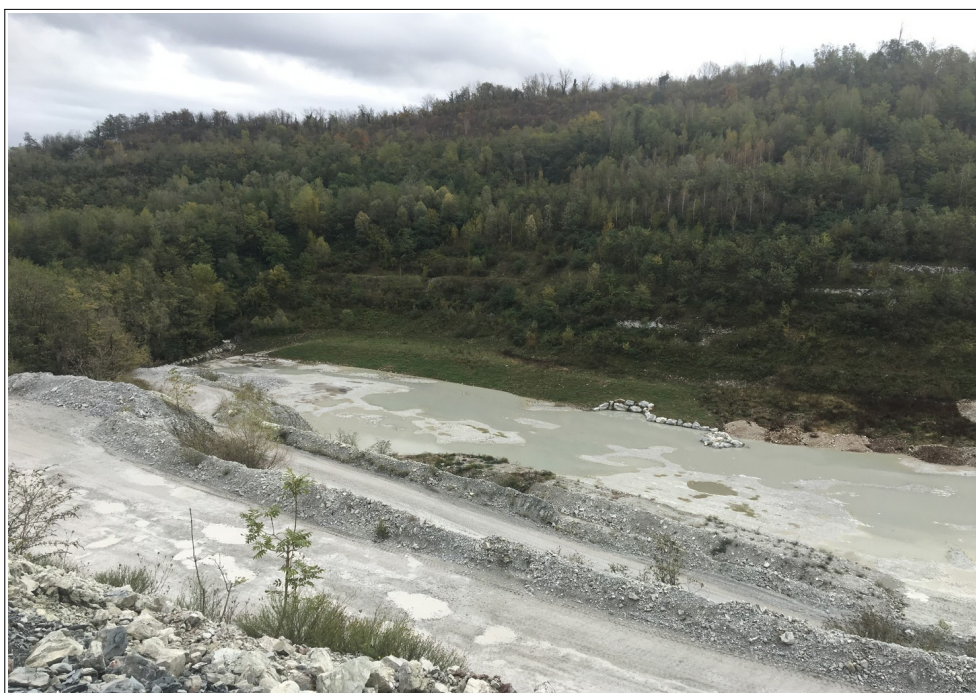
Figura 12 - Vista panoramica del gradone rinverdito con idrosemina durante l'autunno 2017 (immagine del 02.11.2018). La copertura erbacea appare essere continua e in buona salute.

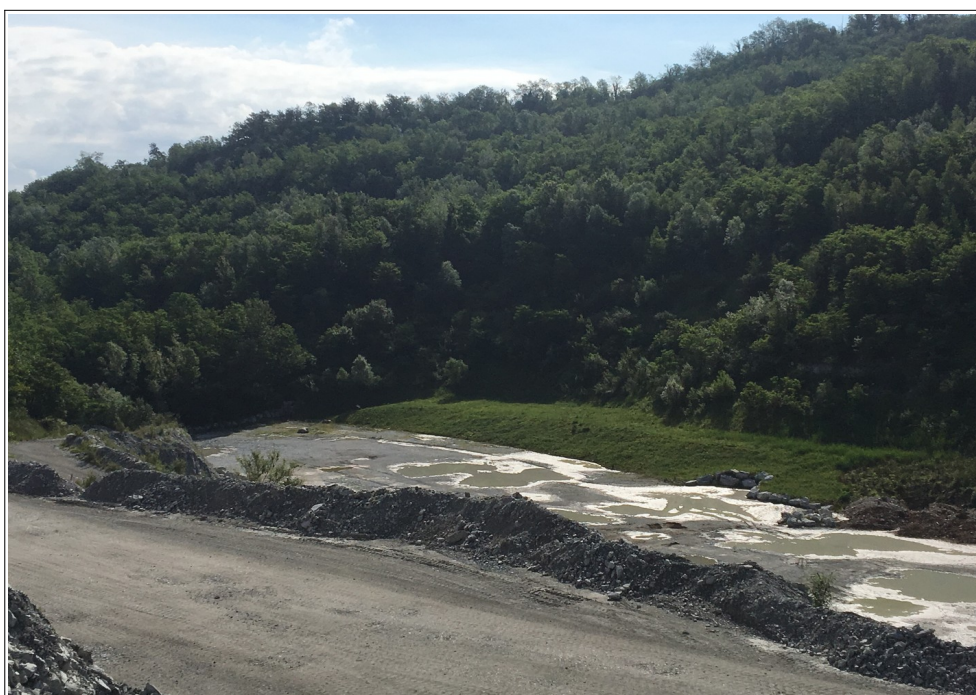
Figura 13 - Vista panoramica del gradone rinverdito con idrosemina durante l'autunno 2017 (immagine del 07.06.2019). La copertura erbacea appare essere continua e in buona salute.

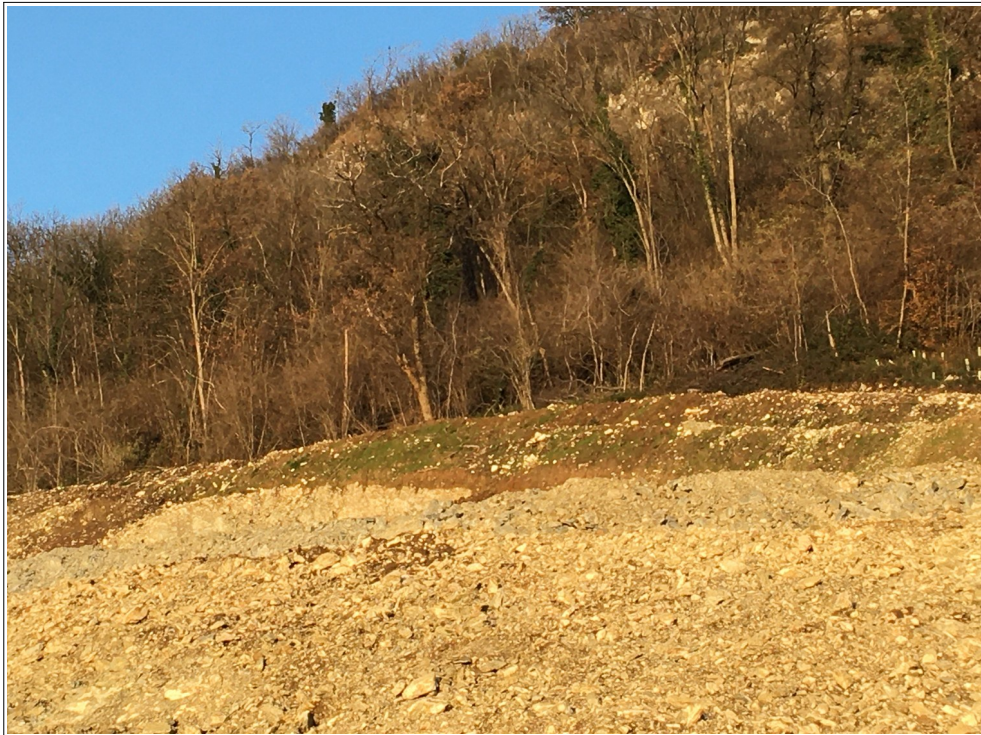
Figura 14 - Vista panoramica di una delle porzioni rinverdite con idrosemina durante l'autunno 2019 (immagine del 06.12.2019). La copertura erbacea inizia a nascere.

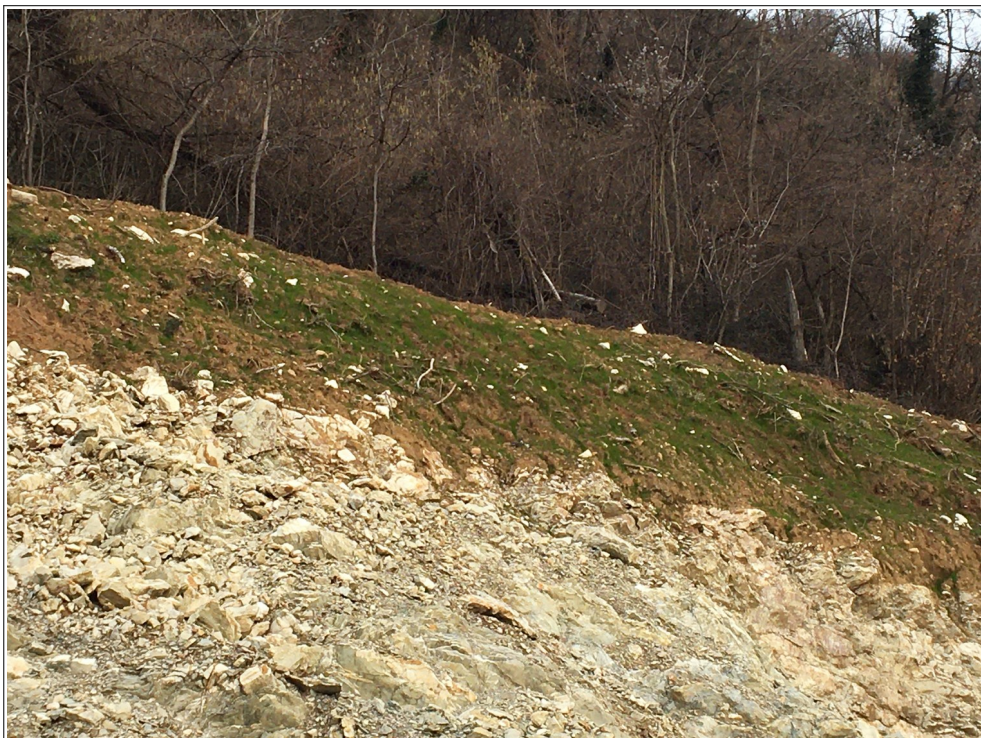
Figura 15 - Vista di una delle porzioni rinverdite con idrosemina durante l'autunno 2019 (immagine del 07.01.2020).

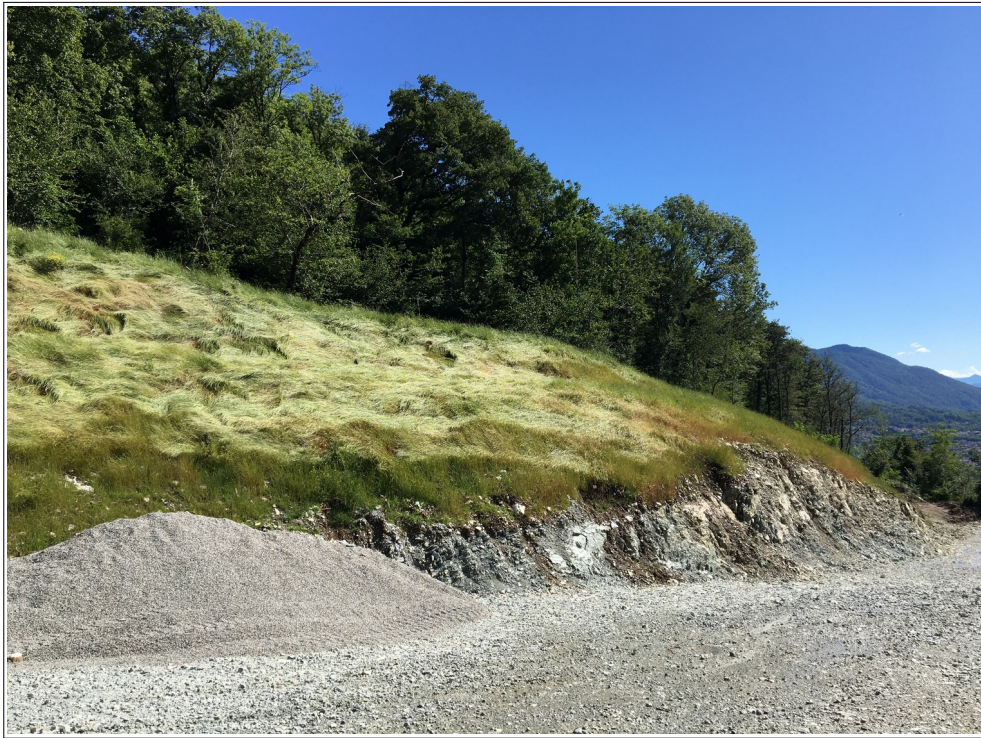
Figura 16 - Vista di una delle porzioni rinverdate con idrosemina durante l'autunno 2019 (immagine del 05.06.2020).

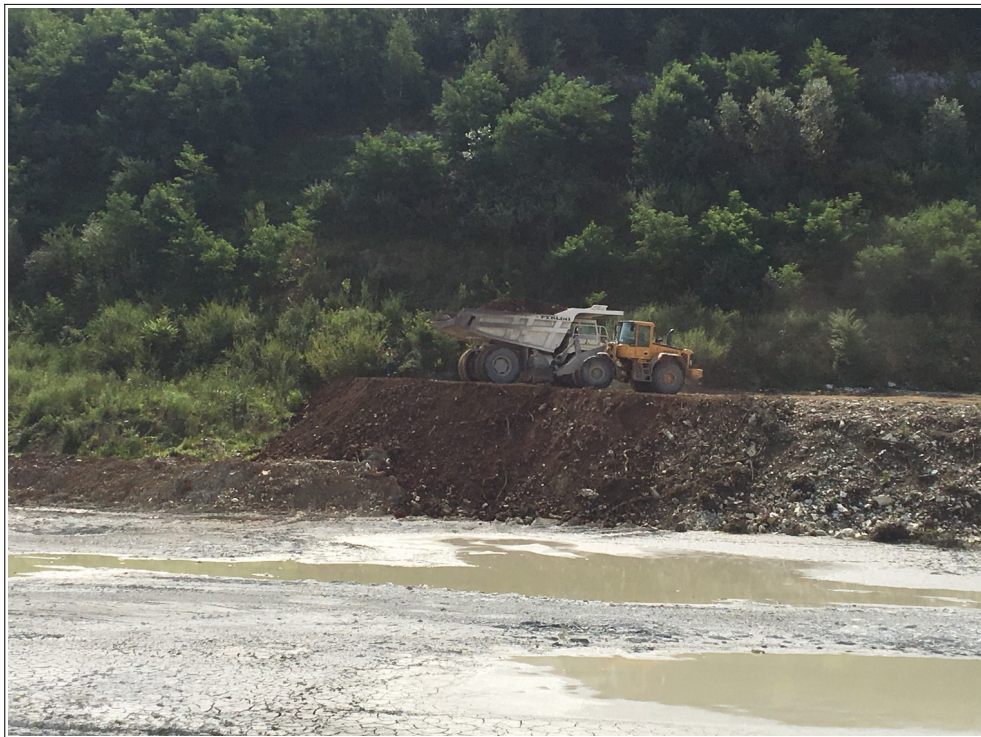
Nella porzione posta alla quota superiore è in atto da diverso tempo l'allontanamento dello sterile di copertura e il terreno che viene ricavato dalla scoperchiatura viene trasportato con i dumper nelle diverse zone in cui è in atto la sistemazione morfologica per lo svolgimento delle attività di recupero ambientale (figura 17 e 18).

Figura 17 – Vista della fase di recupero morfologico messa in campo con il dumper che trasporta lo sterile di copertura e la pala gommata che lo distende (immagine del 03.07.2019).

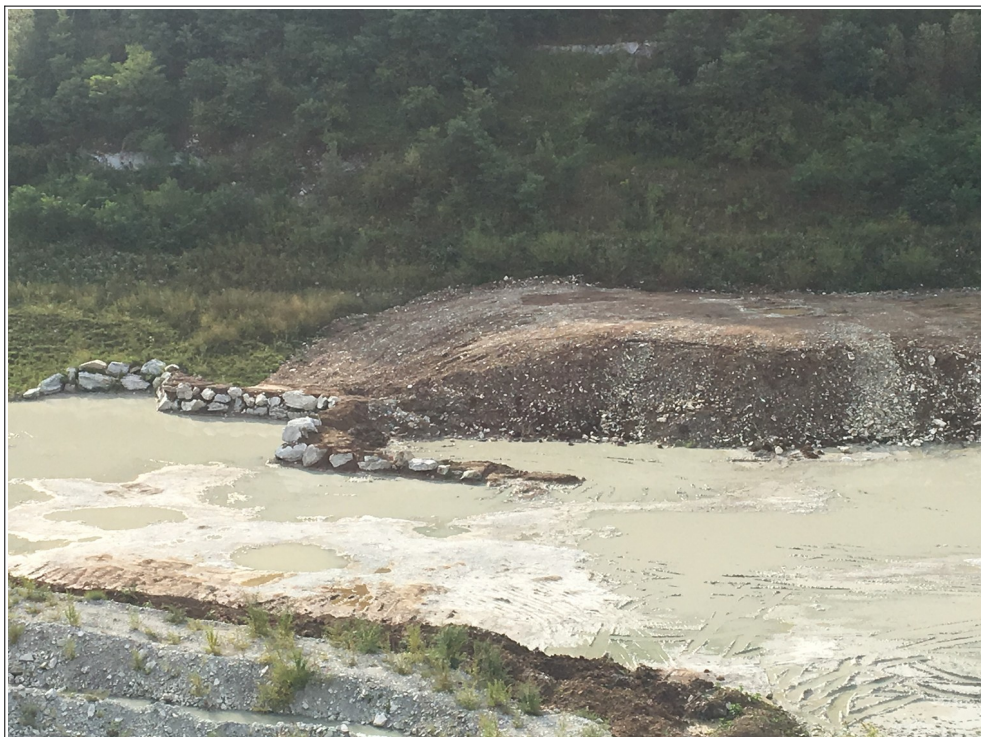
Figura 18 – Vista della fase di recupero morfologico con lo sterile di copertura (immagine del 09.08.2019).

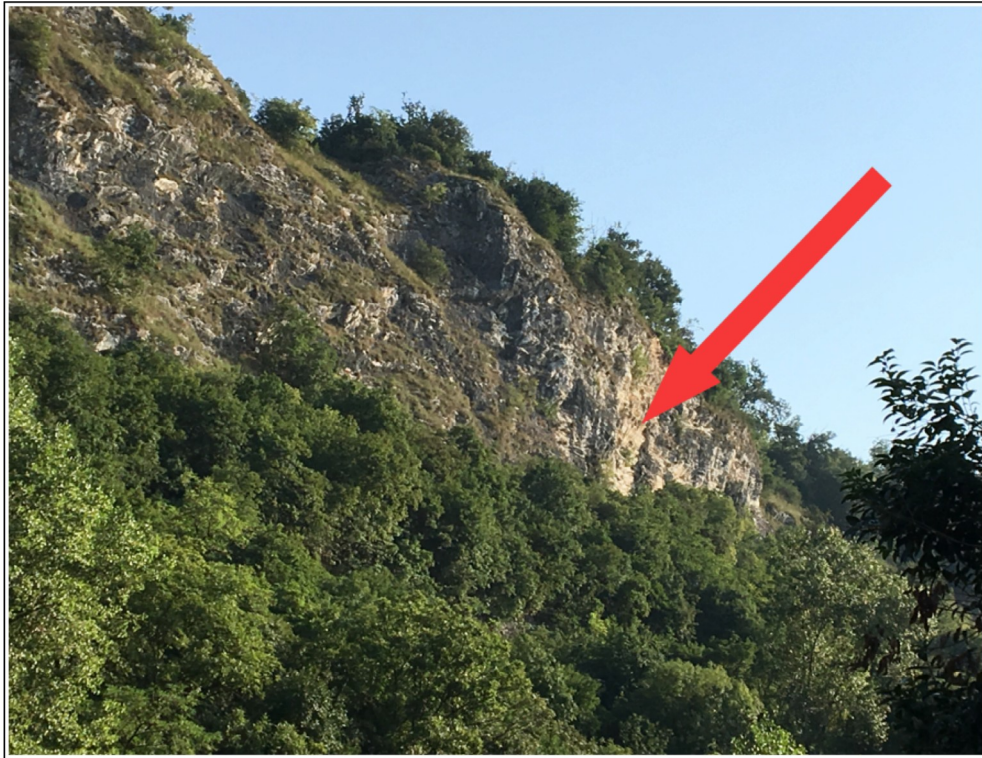
L'impressione che si è avuta durante lo svolgimento del sopralluogo effettuato, confermata dall'attenta osservazione delle foto scattate e dal loro confronto, è che nell'area sottoposta al disgaggio nel mese di giugno 2017 siano presenti zone con taglio fresco, caratterizzate da un colore sensibilmente più chiaro del resto della roccia affiorante, che denotano di essere venute a giorno di recente.

La zona osservata è apparsa complessivamente in buone condizioni e non sembra che vi siano pericoli di crolli imminenti. La posizione della scarpata aggettante, ubicata distante dalla strada sottostante, la quale è protetta anche da un'argine in terra posizionato alla base della scarpata, ha fatto pensare che al momento del sopralluogo non vi fossero pericoli per l'incolumità di cose o persone.

Figura 19 – Area da cui si sarebbero staccati i massi secondo la segnalazione pervenuta, vista dal piazzale della Chiesa Parrocchiale (foto del 04.08.2017).

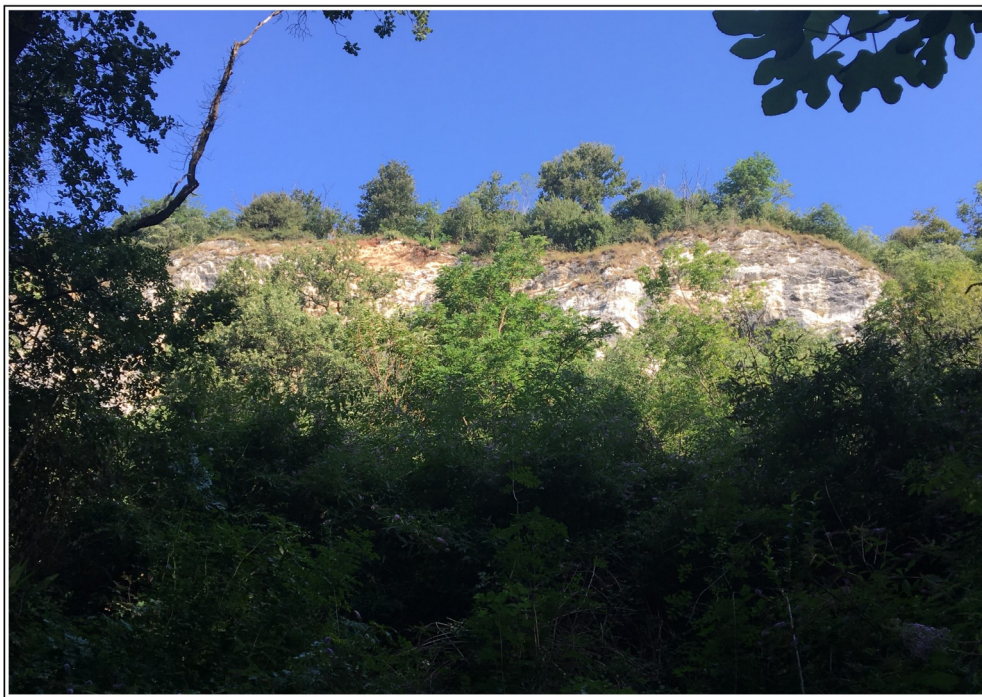
Figura 20 – Vista dell'area in cui è stata segnalato il crollo di massi osservata dalla base della scarpata (foto del 04.08.2017).

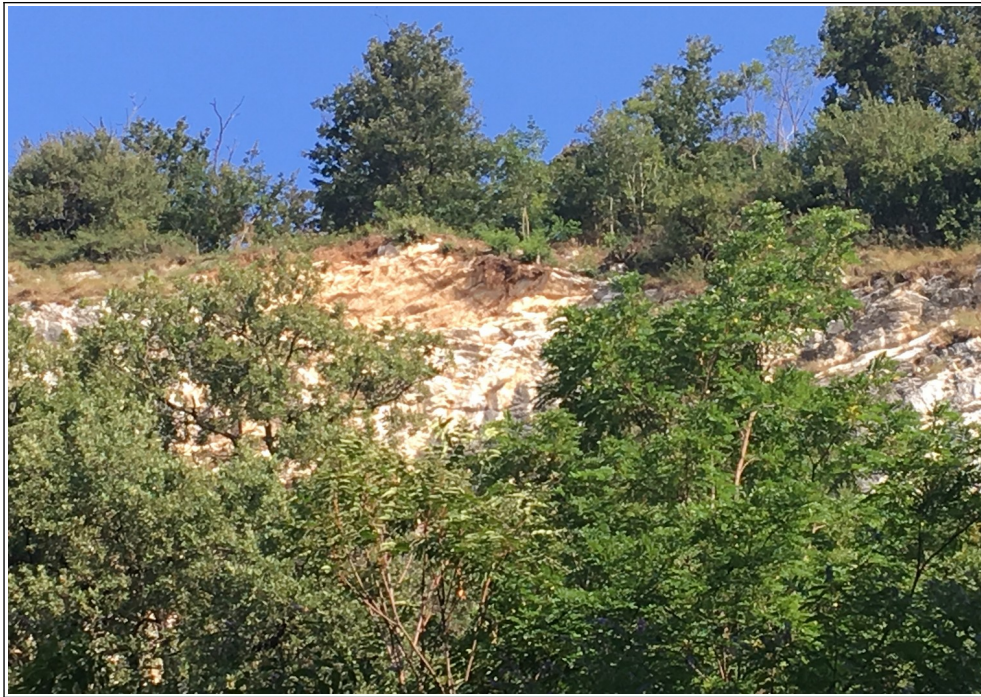
Sulla base di una segnalazione al Comune il 31 luglio 2017, trasmessa al sottoscritto dall'Ufficio Tecnico, sulla caduta di massi dall'area in cui si era verificato un crollo e oggetto del disgaggio del giugno 2017, il 4 agosto 2017 è stato eseguito un sopralluogo con l'ing. Mario Capolli della COLACEM S.p.A. con osservazione con il binocolo la zona dal piazzale antistante la Chiesa Parrocchiale di San Giovanni Battista e Maurizio e dalla base della scarpata che sovrasta Caravate, raggiunta a piedi con un sentiero che parte da Via Bruno Buozzi. Durante il sopralluogo sono state scattate alcune foto (figure 19, 20) che serviranno per il confronto con quelle riprese nei sopralluoghi successivi durante i quali è stata effettuata la medesima tipologia di osservazione (figura 21 e 22)

Figura 21 – Vista dell'area della figura 19 dalla quale si sarebbero staccati i massi secondo la segnalazione pervenuta da un cittadino al Comune di Caravate, vista dal piazzale della Chiesa Parrocchiale (foto del 01.09.2017).

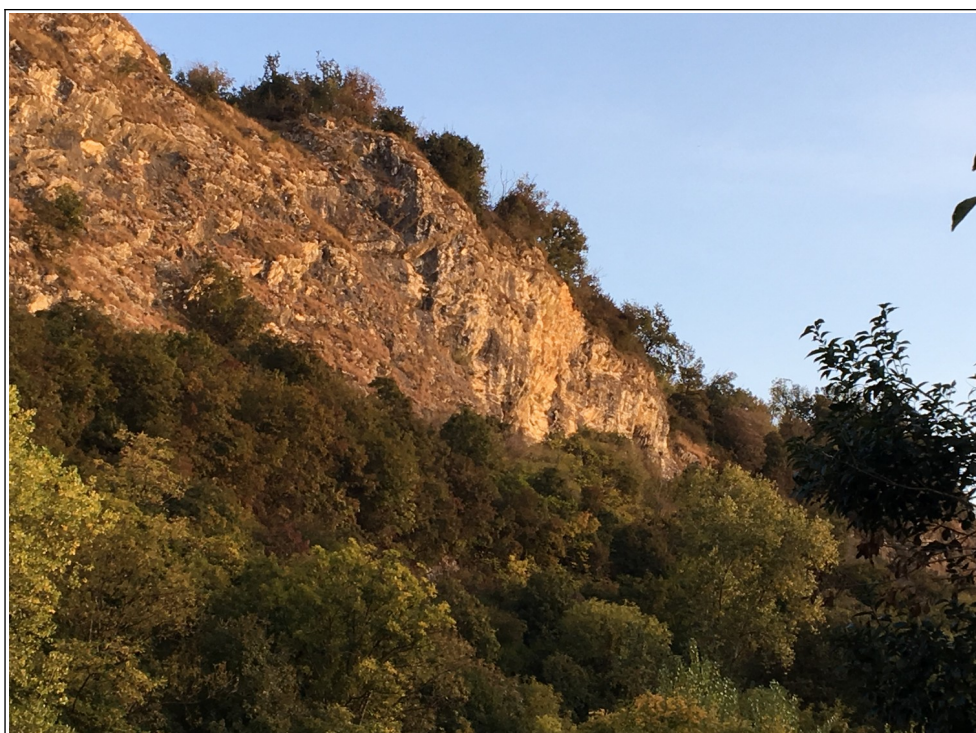
Figura 22 – Vista della medesima area della figura 19 dalla quale si sarebbero staccati i massi secondo la segnalazione pervenuta al Comune di Caravate ripresa dal piazzale della Chiesa parrocchiale (foto del 10.10.2017).

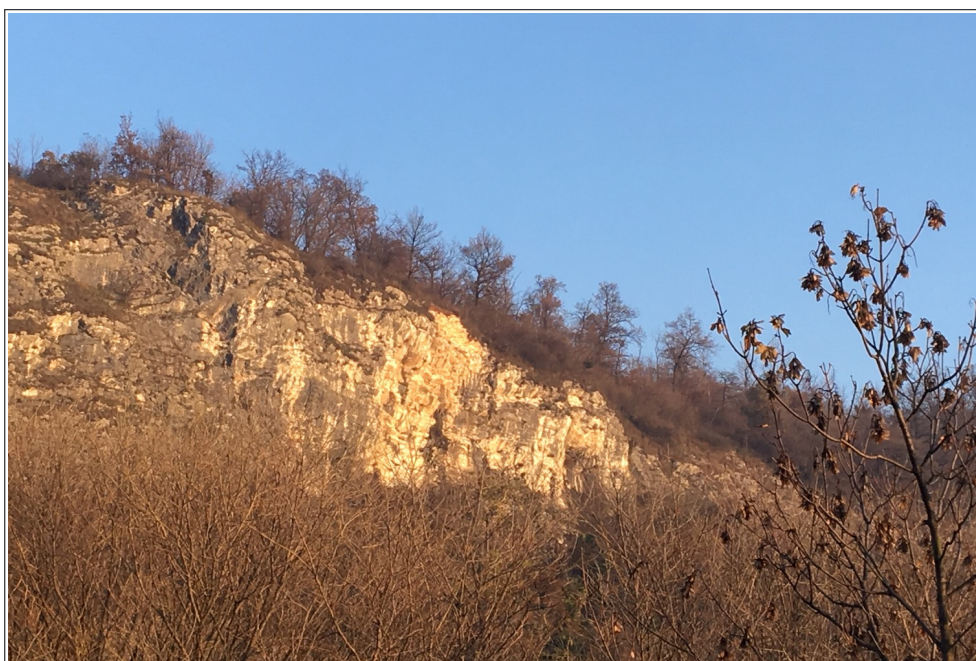
Figura 23 – Vista della medesima area della figura 19 dalla quale si sarebbero staccati i massi secondo la segnalazione pervenuta al Comune di Caravate nell'estate 2017, ripresa dal piazzale antistante la Chiesa parrocchiale (foto del 07.12.2018).

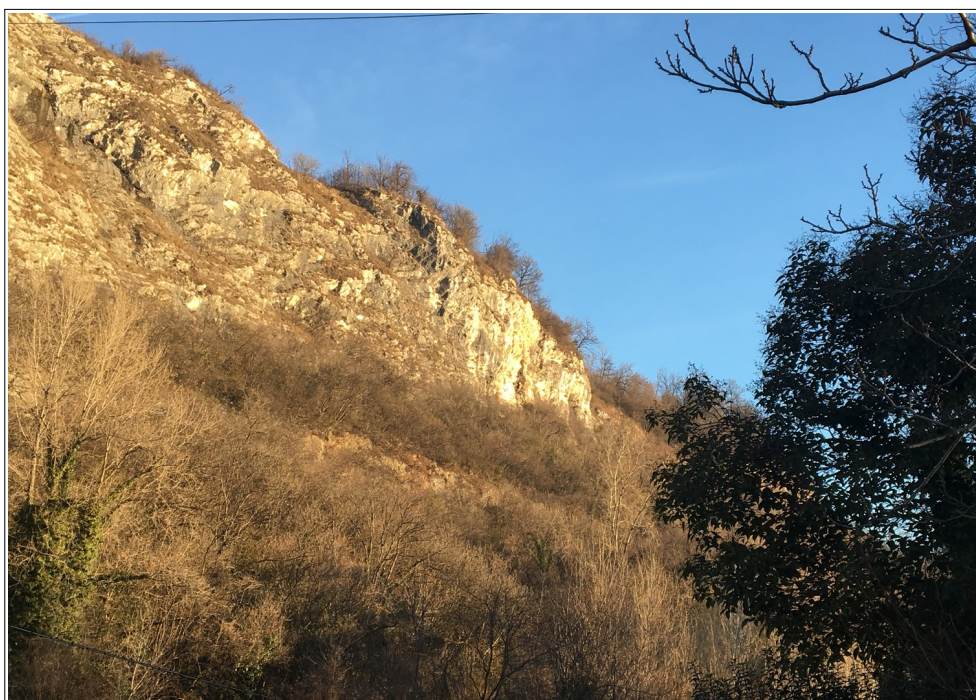
Figura 24 – Vista della medesima area rappresentata nella figura 19 dalla quale si sarebbero staccati i massi secondo la segnalazione pervenuta al Comune di Caravate nell'estate 2017, ripresa dal piazzale antistante la Chiesa parrocchiale (foto del giorno 08.02.2019).

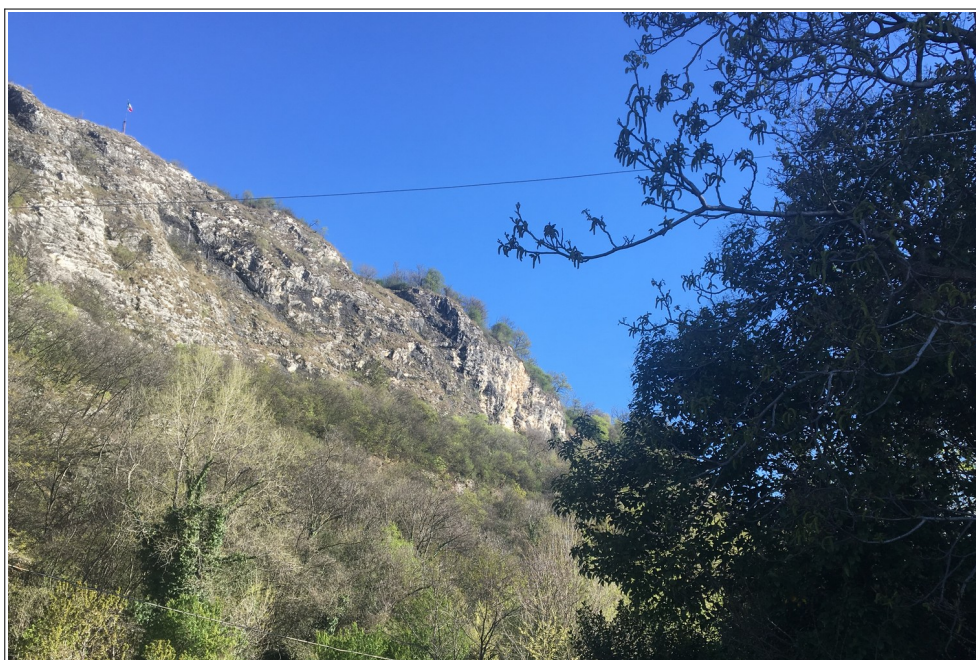
Figura 25 – Vista della medesima area rappresentata nella figura 19 dalla quale si sarebbero staccati i massi secondo la segnalazione pervenuta al Comune di Caravate nell'estate 2017, ripresa dal piazzale antistante la Chiesa parrocchiale (foto del giorno 05.04.2019).

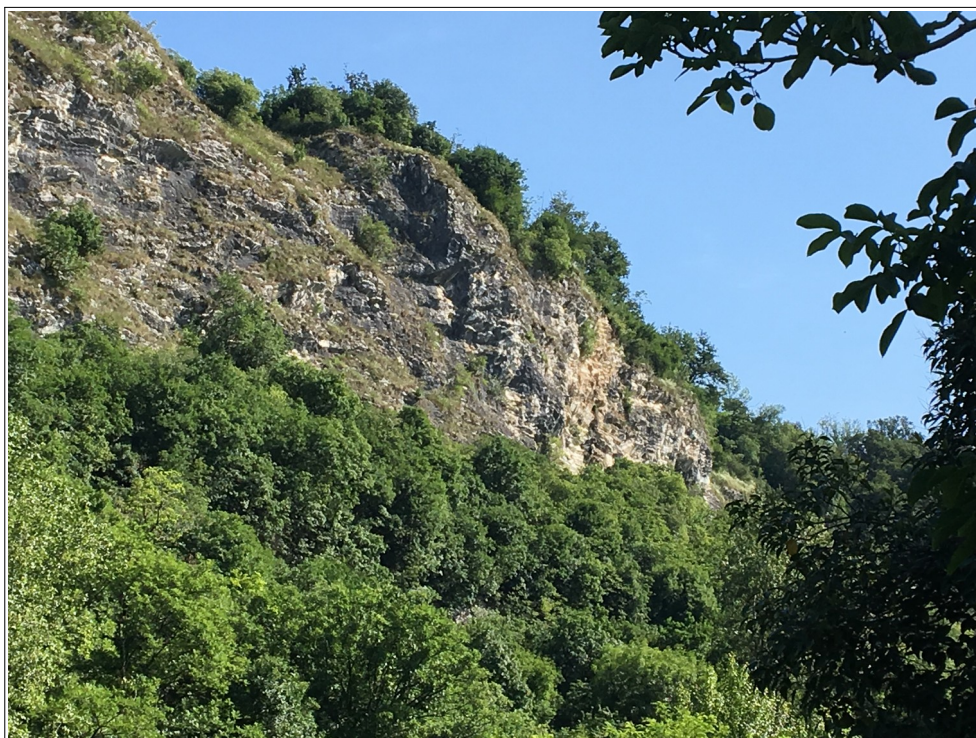
Figura 26 – Vista dell'area della figura 19 dalla quale si sarebbero staccati i massi secondo la segnalazione pervenuta al Comune di Caravate nell'estate 2017, ripresa dal piazzale antistante la Chiesa parrocchiale (foto del giorno 07.06.2019).

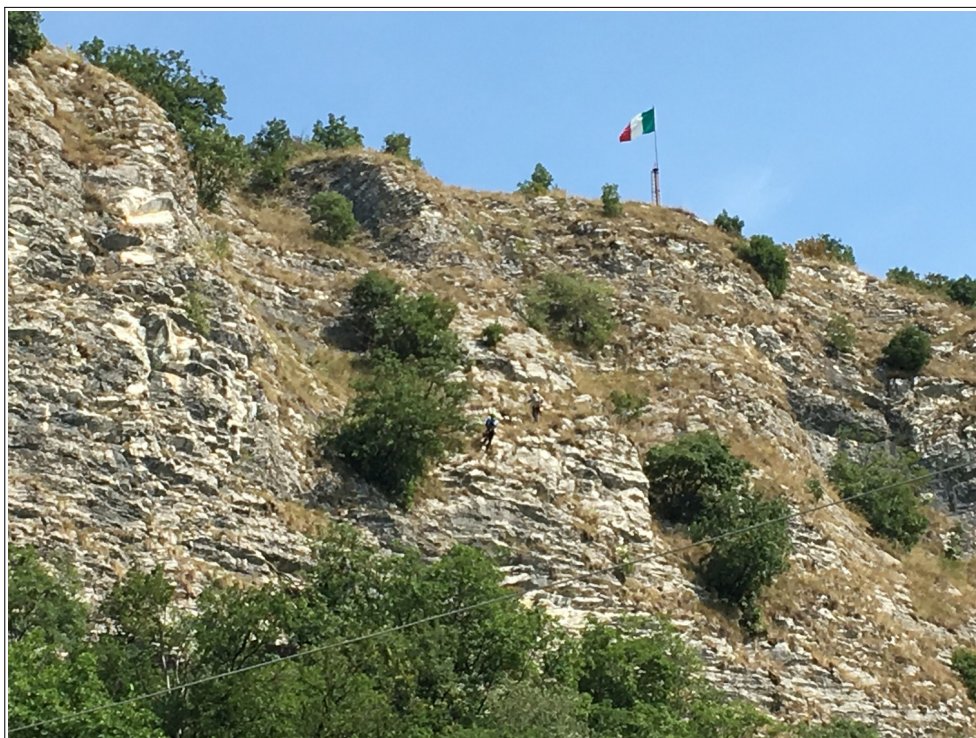
Il disgaggio ha riguardato i massi rocciosi pericolanti o giudicati instabili compreso il taglio delle piante il cui apparato radicale, con il tempo, potrebbe creare nuovi stati di pericolo, compresa la demolizione e l'abbattimento dei volumi rocciosi in condizioni di equilibrio precario attraverso l'impiego di attrezzature idrauliche ad alta pressione quale martinetti ed allargatori a cuscinetto. L'attività è stata svolta sulla parete del Sasso Poiano, per mezzo di numerose calate in fune con spaziatura di circa tre metri rimuovendo il materiale detritico instabile e tagliando quegli arbusti che con le loro radici potevano portare a dei crolli in massa.

Figura 27 – Vista della parete rocciosa di Sasso Poiano durante le operazioni di disaggio (foto del giorno 03.07.2019).
