# COMUNE DI CARAVATE

*verbale mensile di sopralluogo inerente  
l'attività di controllo geologico e ambientale  
dell'attività della Miniera di Sasso Poiano  
coltivata da COLACEM S.p.A.*

*Rapporto del settembre 2020*

dr. geol. Michele Sani

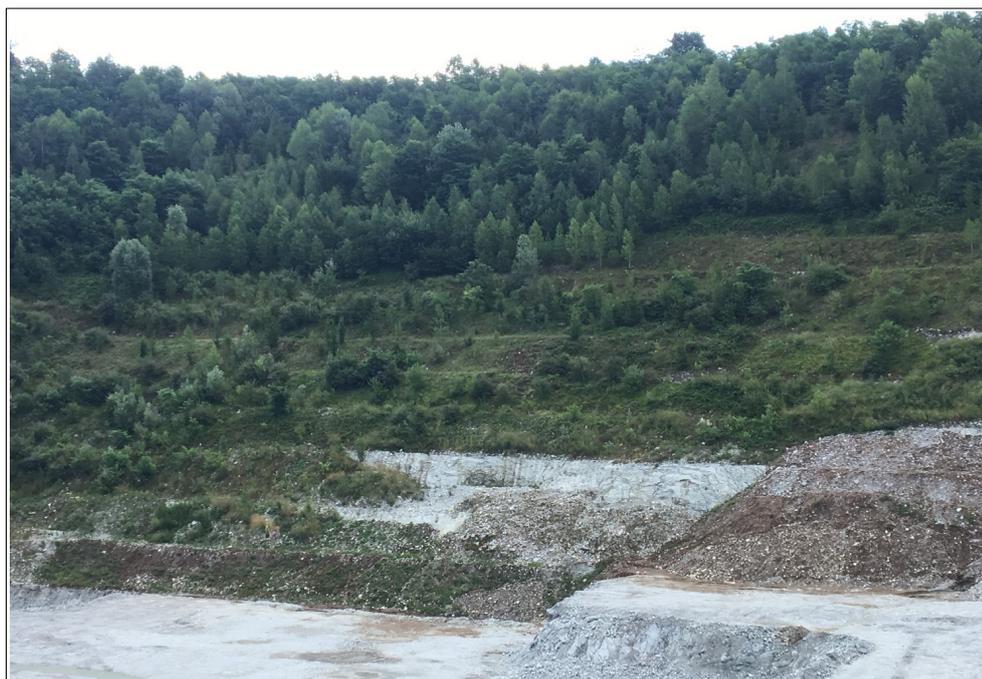
Figura 2 – Vista dell'area in cui è già avvenuto il recupero ambientale (immagine del 14.07.2017). Si noti come lo sviluppo del recupero sia maggiore alla quota più alta e come diminuisca progressivamente verso il basso.

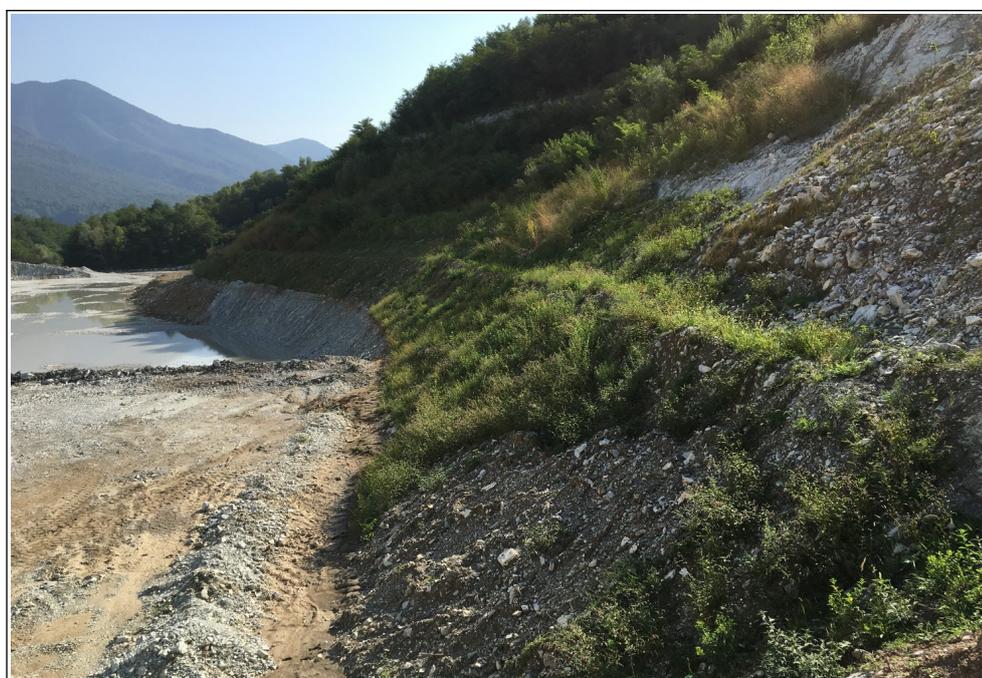
Figura 3 – Vista dell'area in cui è avvenuto il recupero ambientale (immagine del 04.08.2017). Si noti come lo sviluppo del recupero sia maggiore alla quota più alta e come diminuisca progressivamente verso il basso (in primo piano).

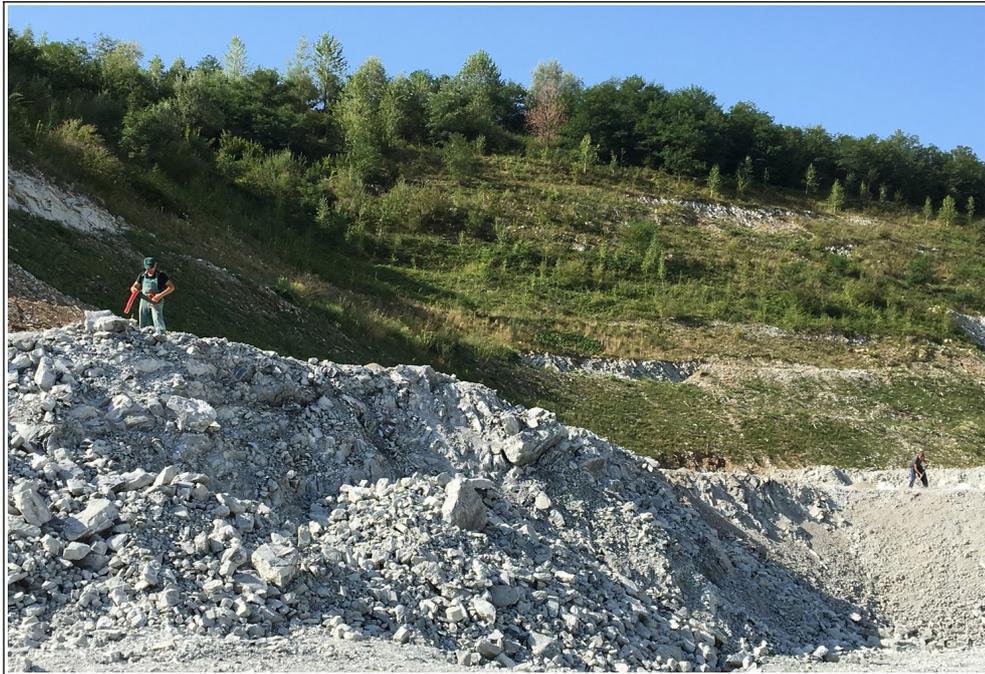
Figura 4 – Vista dell'area (sullo sfondo) in cui è avvenuto il recupero ambientale (immagine del 04.08.2017). In primo piano si osserva un'area in coltivazione al momento dello scatto della foto, immediatamente limitrofa a quella recuperata.

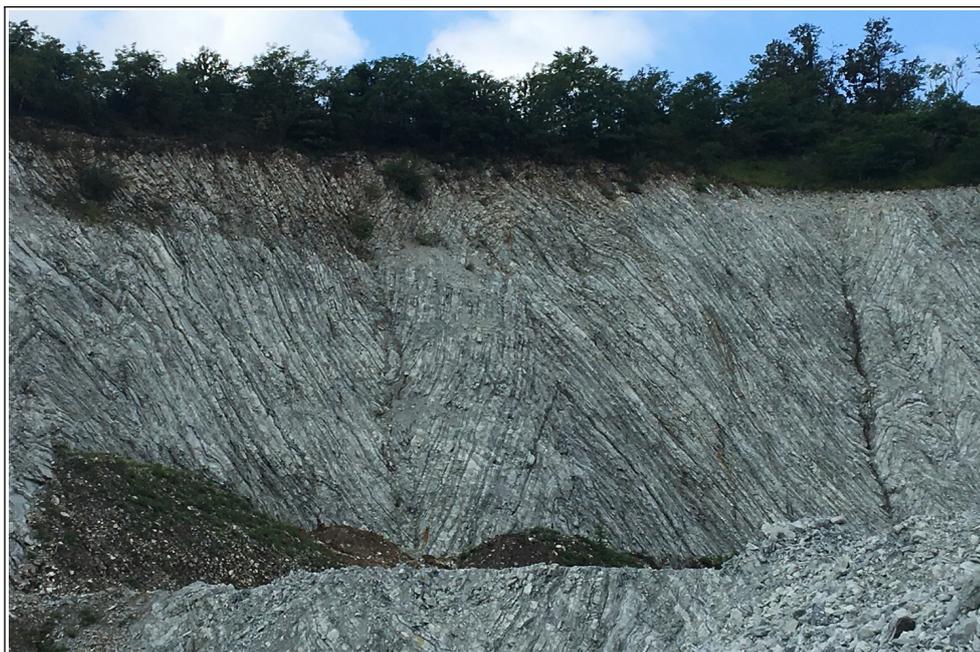
Figura 5 - Vista della parete rocciosa molto acclive, orientata verso est, residua dello scavo minerario effettuato, che sarà lasciata scoperta e che potrà essere utilizzata anche come aula didattica (immagine del 14.07.2017).

La parete rocciosa estesa orientata a est (figura 5), caratterizzata da elevata acclività, nella quale sono visibili chiaramente molte strutture a pieghe negli strati rocciosi della formazione geologica della Maiolica, verrà lasciata scoperta e potrebbe anche essere utilizzata a scopo didattico in quanto rappresenta molto fedelmente la situazione geologica generale (sia dal punto di vista stratigrafico che da quello strutturale e tettonico) dell'area in cui sorge la

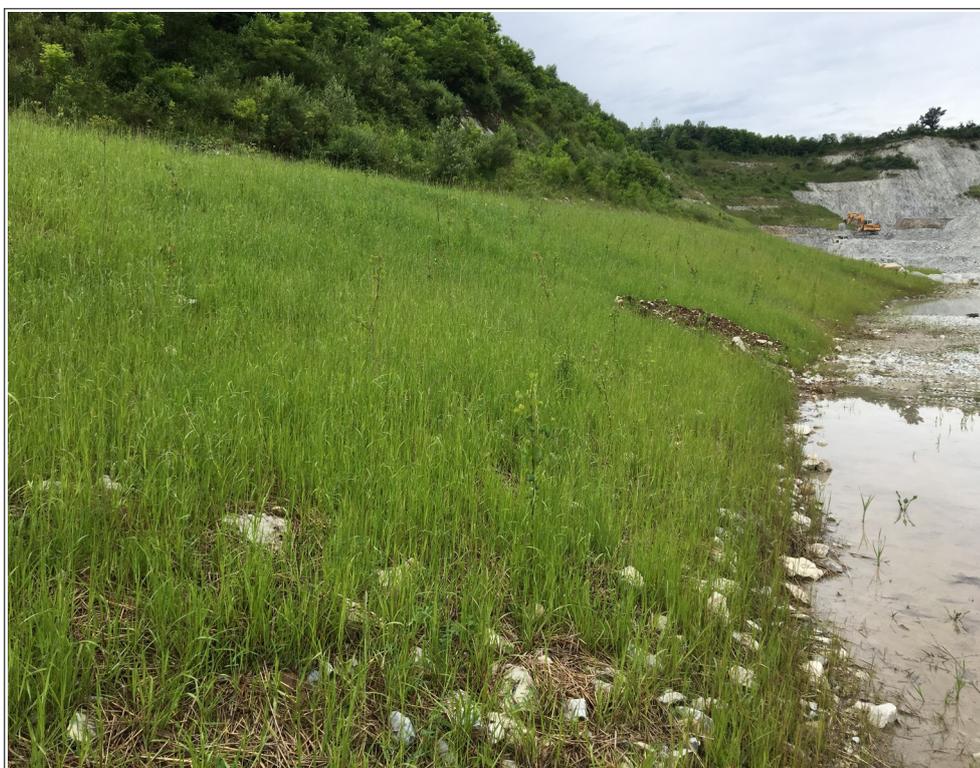
Figura 6 - Vista del gradone rinverdito con idrosemina durante l'autunno 2017 (immagine del 08.06.2018).

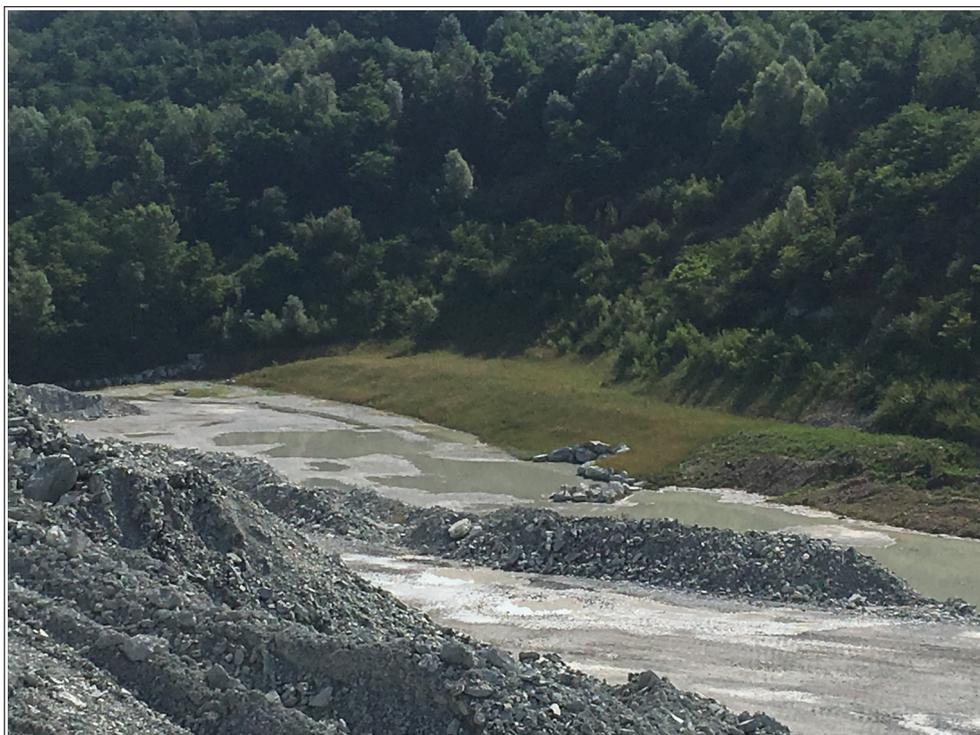
Figura 7 - Vista del gradone rinverdito con idrosemina durante l'autunno 2017 che prosegue verso la destra dell'immagine con operazioni di sistemazione morfologica da sottoporre successivamente a rinverdimento (immagine del 09.07.2018).

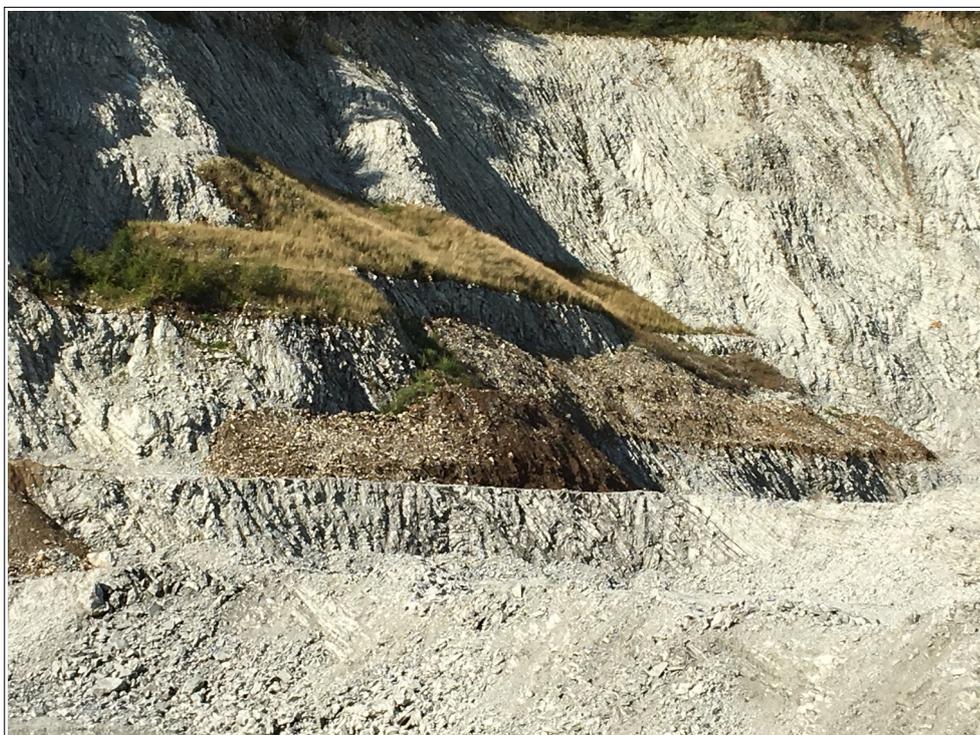
Figura 8 - Vista della zona in cui sono al momento della foto erano in corso le attività di recupero morfologico (immagine del 03.09.2018).

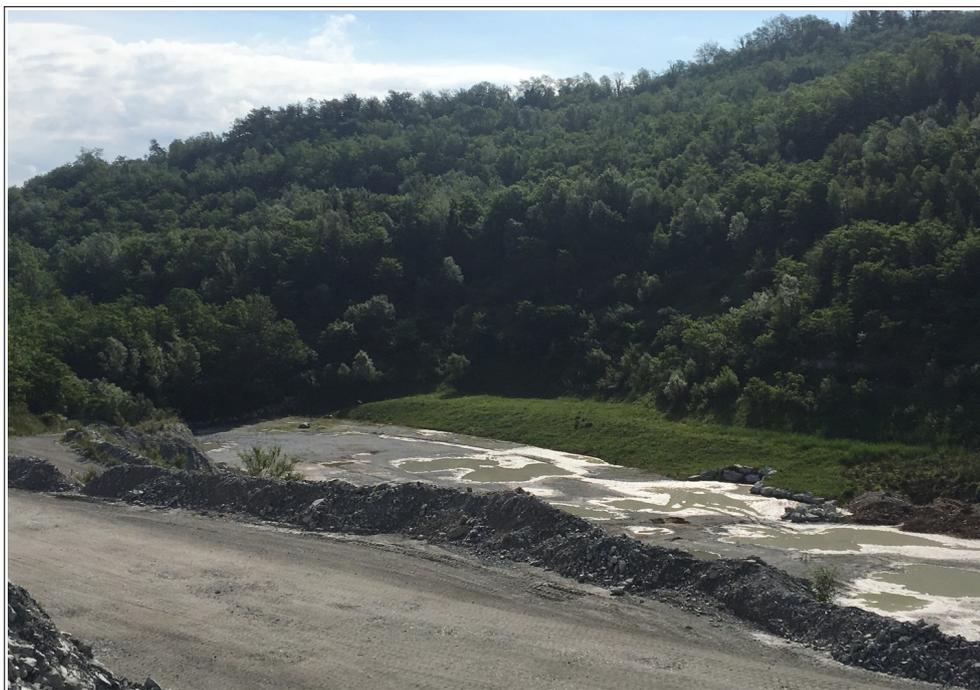
Figura 9 - Vista panoramica del gradone rinverdito con idrosemina durante l'autunno 2017 (immagine del 07.06.2019). La copertura erbacea appare essere continua e in buona salute.

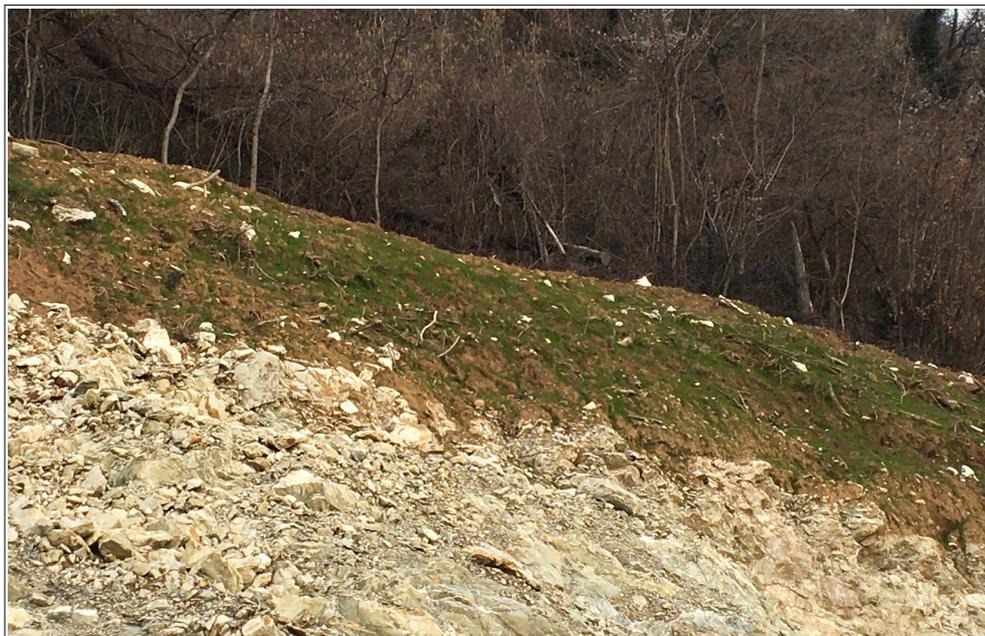
Figura 10 - Vista di una delle porzioni rinverdite con idrosemina durante l'autunno 2019 (immagine del 07.01.2020).

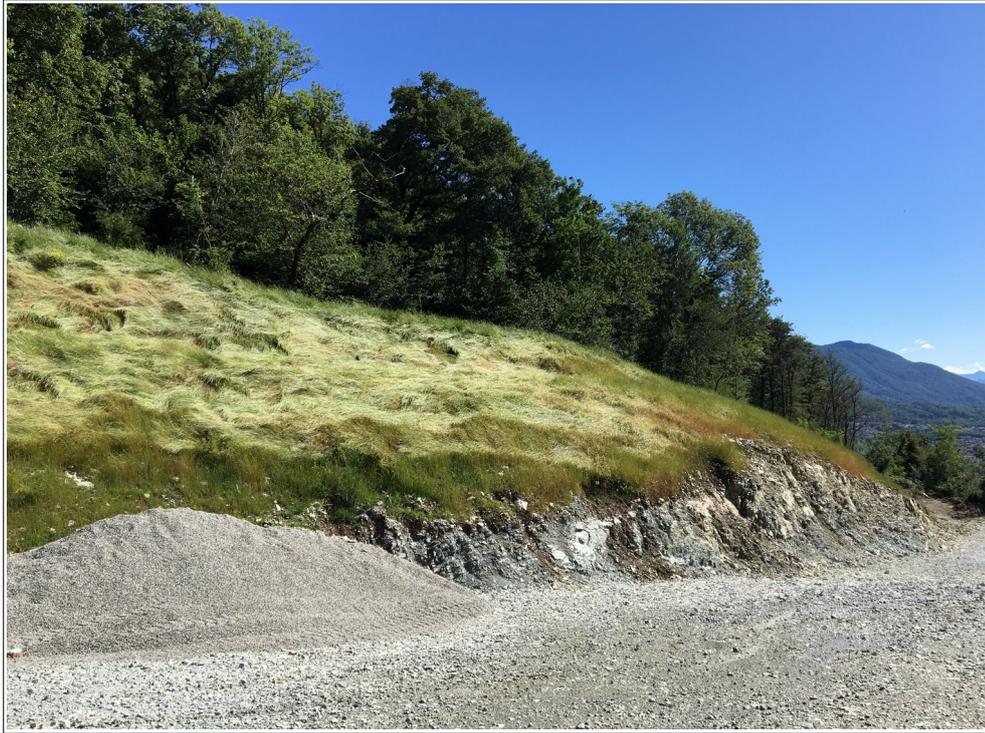
Figura 11 - Vista di una delle porzioni rinverdite con idrosemina durante l'autunno 2019 (immagine del 05.06.2020).

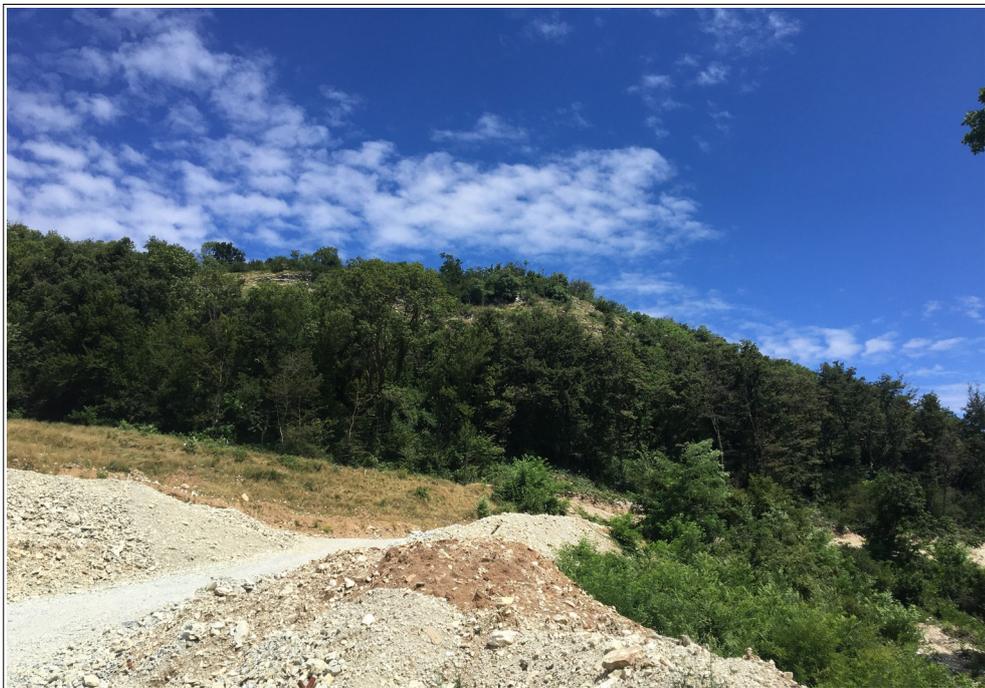
Figura 12 - Vista di una delle porzioni rinverdite con idrosemina durante l'autunno 2019 (immagine del 03.07.2020).

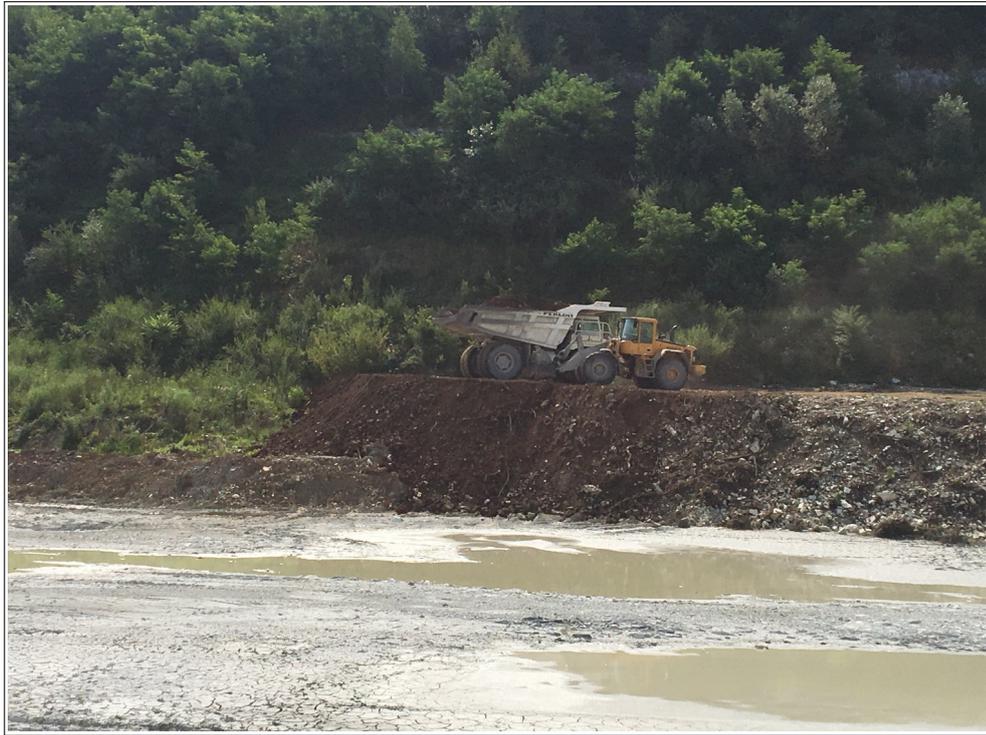
Nella porzione posta alla quota superiore è in atto l'allontanamento dello sterile con il terreno che viene trasportato con i dumper nelle zone in cui è in atto la sistemazione morfologica per le attività di recupero (figura 13 e 14).

Figura 13 – Vista della fase di recupero morfologico messa in campo con il dumper che trasporta lo sterile di copertura e la pala gommata che lo distende (immagine del 03.07.2019).

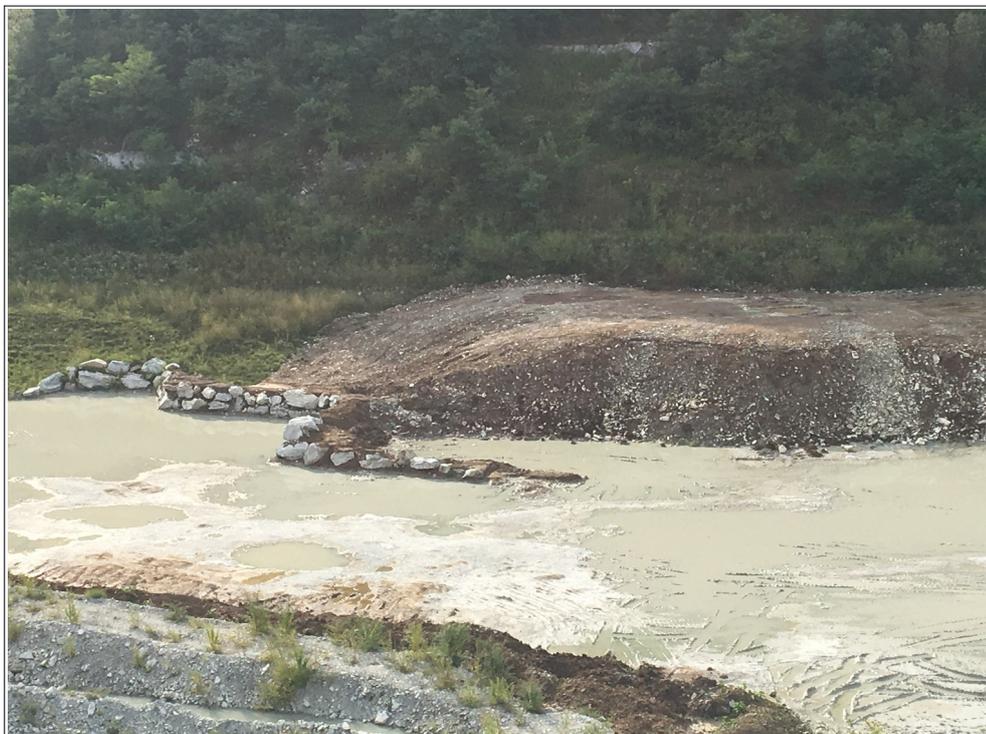
Figura 14 – Vista della fase di recupero morfologico con lo sterile di copertura (immagine del 09.08.2019).

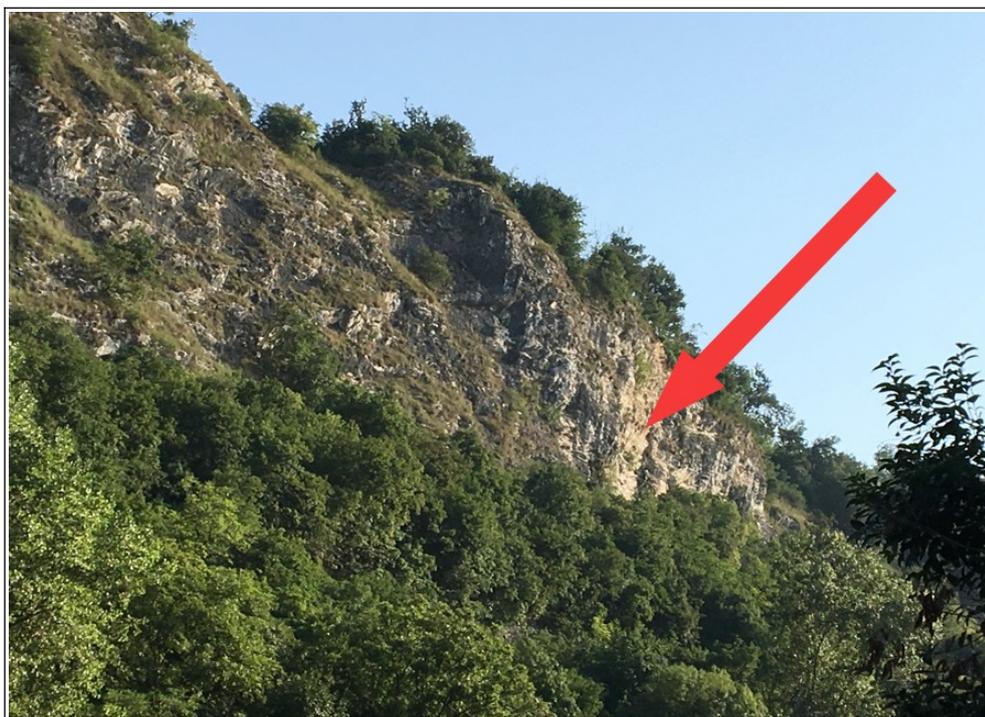
Sulla base di una segnalazione di caduta massi giunta al Comune di Carvate il 31 luglio 2017 è stato eseguito un sopralluogo e l'impressione che si è avuta è che nell'area da poco sottoposta alle operazioni di disaggio nel mese di giugno 2017, siano presenti zone con taglio fresco che denotano di essere venute a giorno di recente e la zona osservata è apparsa in buone condizioni.

Figura 15 – Area da cui si sarebbero staccati i massi secondo la segnalazione pervenuta, vista dal piazzale della Chiesa Parrocchiale (foto del 04.08.2017).
