# COMUNE DI CARAVATE

*verbale mensile di sopralluogo inerente  
l'attività di controllo geologico e ambientale  
dell'attività della Miniera di Sasso Poiano  
coltivata da COLACEM S.p.A.*

*Rapporto dell'ottobre 2020*

dr. geol. Michele Sani

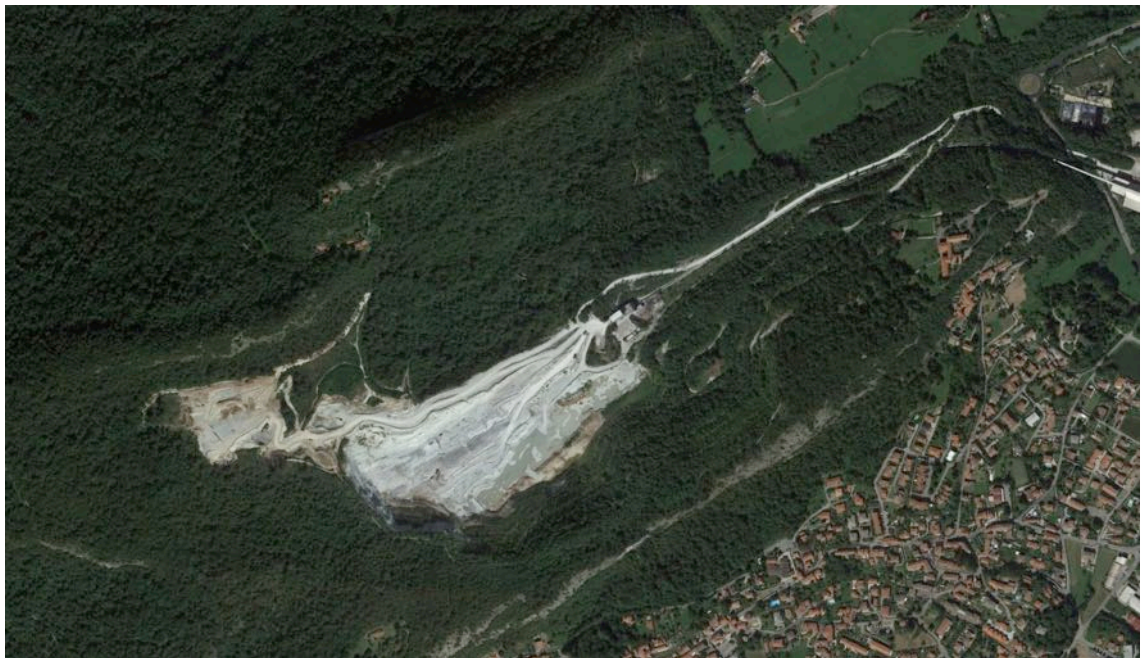
Figura 1 – Nell'immagine del giorno 11 settembre 2019, estratta dal software Google Earth PRO, si può osservare la Miniera di Sasso Poiano a ovest, la cementeria a est e il paese di Caravate a sud. Tra il paese di Caravate e la miniera di Sasso Poiano si può osservare una sottile linea di colore grigio in direzione NW – SE che è la parete litoide che sovrasta l'abitato e che a volte ha determinato crolli di frammenti rocciosi.

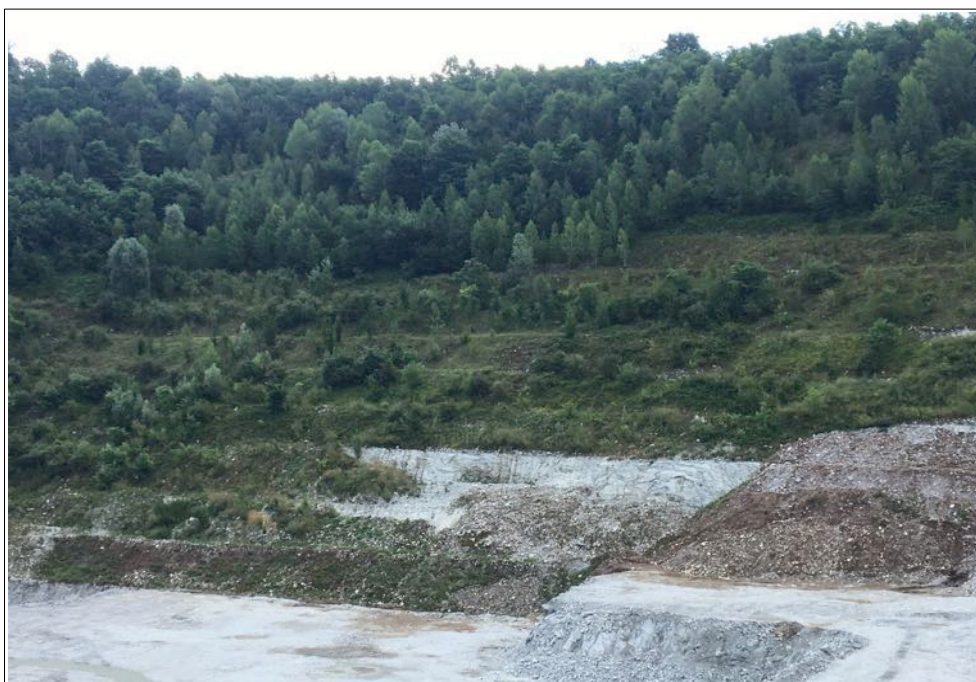
Figura 2 – Vista dell'area in cui è già avvenuto il recupero ambientale (immagine del 14.07.2017). Si noti come lo sviluppo del recupero sia maggiore alla quota più alta e come diminuisca progressivamente verso il basso.

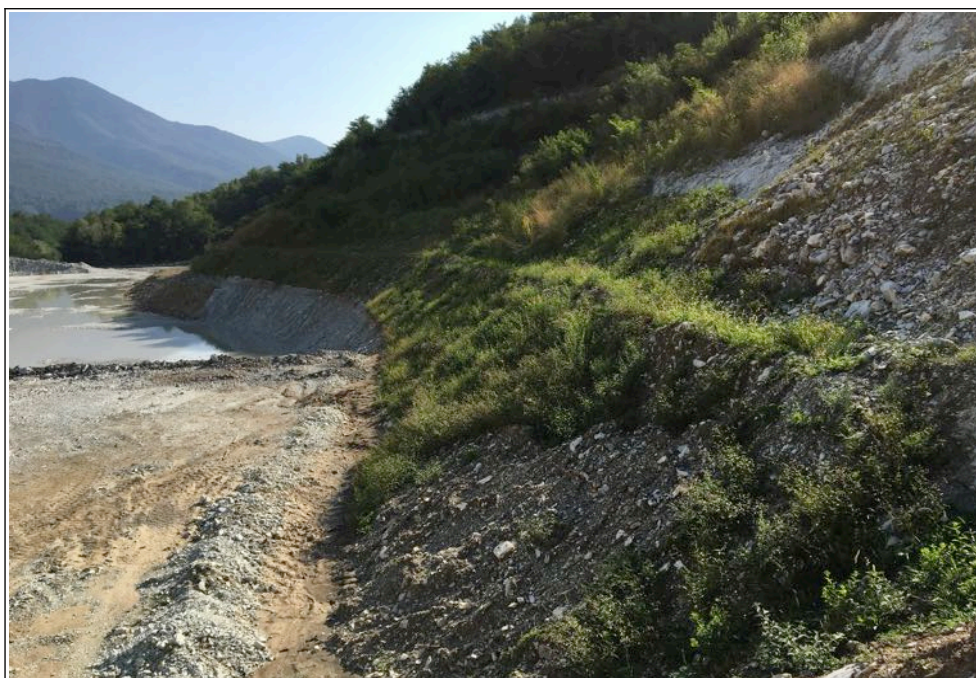
Figura 3 – Vista dell'area in cui è avvenuto il recupero ambientale (immagine del 04.08.2017). Si noti come lo sviluppo del recupero sia maggiore alla quota più alta e come diminuisca progressivamente verso il basso (in primo piano).

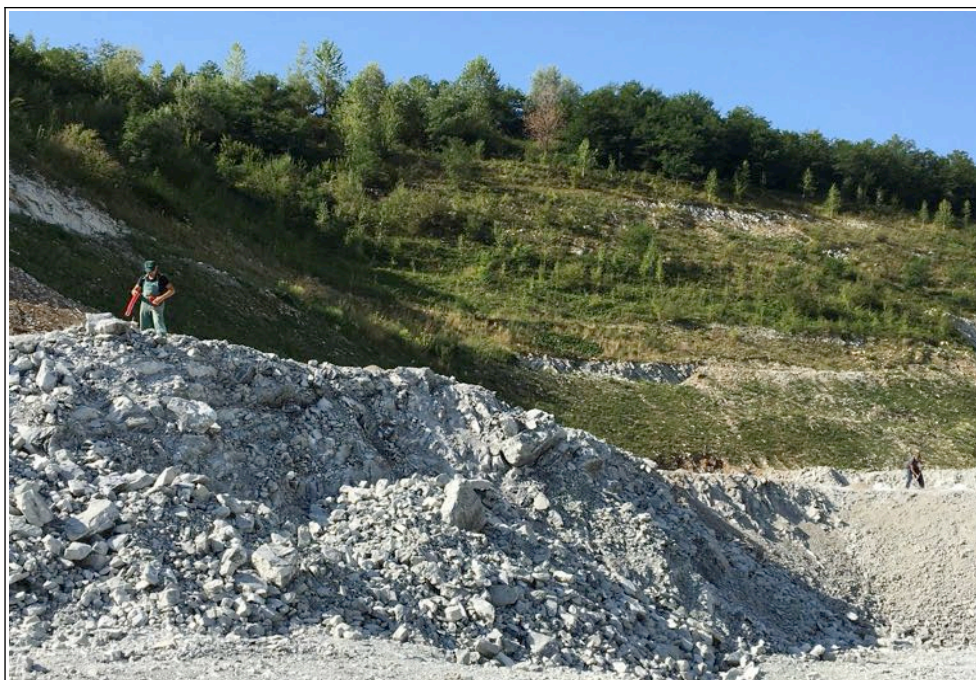
Figura 4 – Vista dell'area (sullo sfondo) in cui è avvenuto il recupero ambientale (immagine del 04.08.2017). In primo piano si osserva un'area in coltivazione al momento dello scatto della foto, immediatamente limitrofa a quella recuperata.

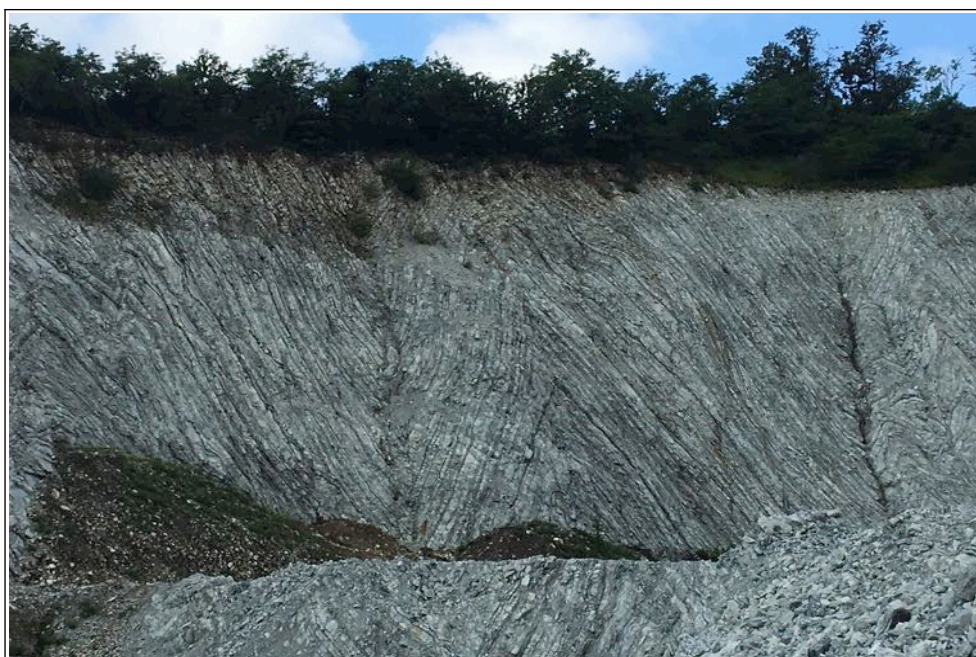
Figura 5 - Vista della parete rocciosa molto acclive, orientata verso est, residua dello scavo minerario effettuato, che sarà lasciata scoperta e che potrà essere utilizzata anche come aula didattica (immagine del 14.07.2017).

La parete rocciosa estesa orientata a est (figura 5), caratterizzata da elevata acclività, nella quale sono visibili chiaramente molte strutture a pieghe negli strati rocciosi della formazione geologica della Maiolica, verrà lasciata scoperta e potrebbe anche essere utilizzata a scopo didattico in quanto rappresenta molto fedelmente la situazione geologica generale (sia dal punto di vista stratigrafico che da quello strutturale e tettonico) dell'area in cui sorge la

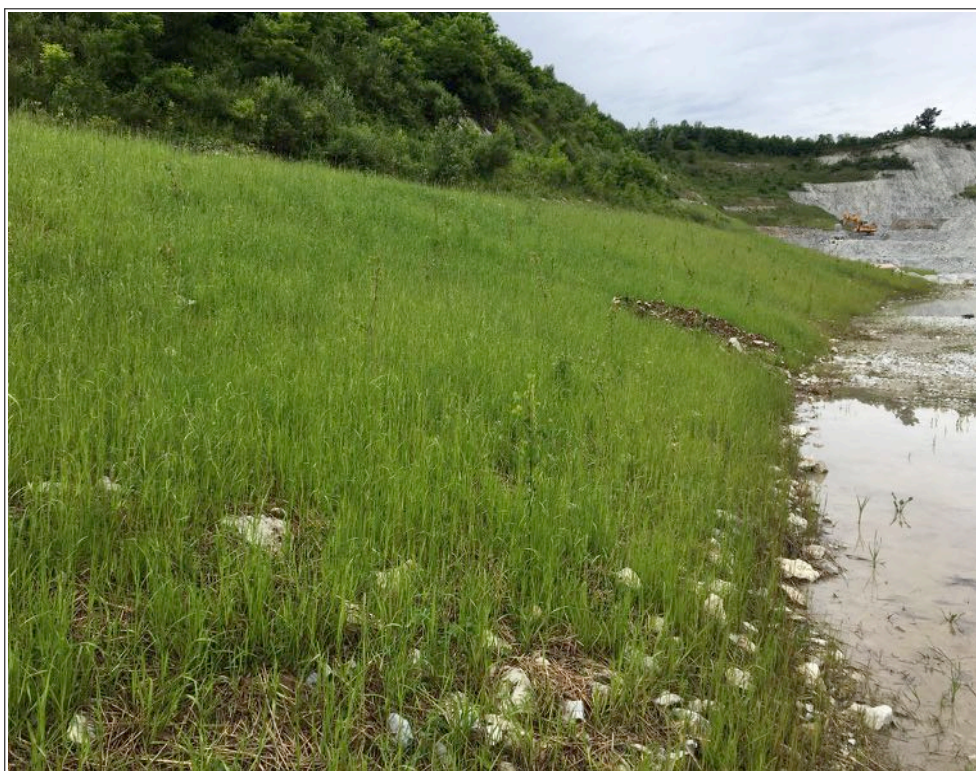
Figura 6 - Vista del gradone rinverdito con idrosemina durante l'autunno 2017 (immagine del 08.06.2018).

Durante il sopralluogo effettuato si è potuto constatare inoltre come la vegetazione erbacea seminata nell'autunno del 2017 e del 2019 sia in ottima salute (figura 6, 7, 8, 9, 10, 11 e 12). Nell'area in cui sono stati effettuati gli interventi nell'ottobre del 2019 l'erba è oggi molto rigogliosa e anche da lontano fa un effetto appariscente. La nascita dell'erba e lo sviluppo delle specie arboree è di buon auspicio per la valutazione del risultato degli interventi di recupero ambientale e per il prosieguo dello sviluppo del verde nell'area.

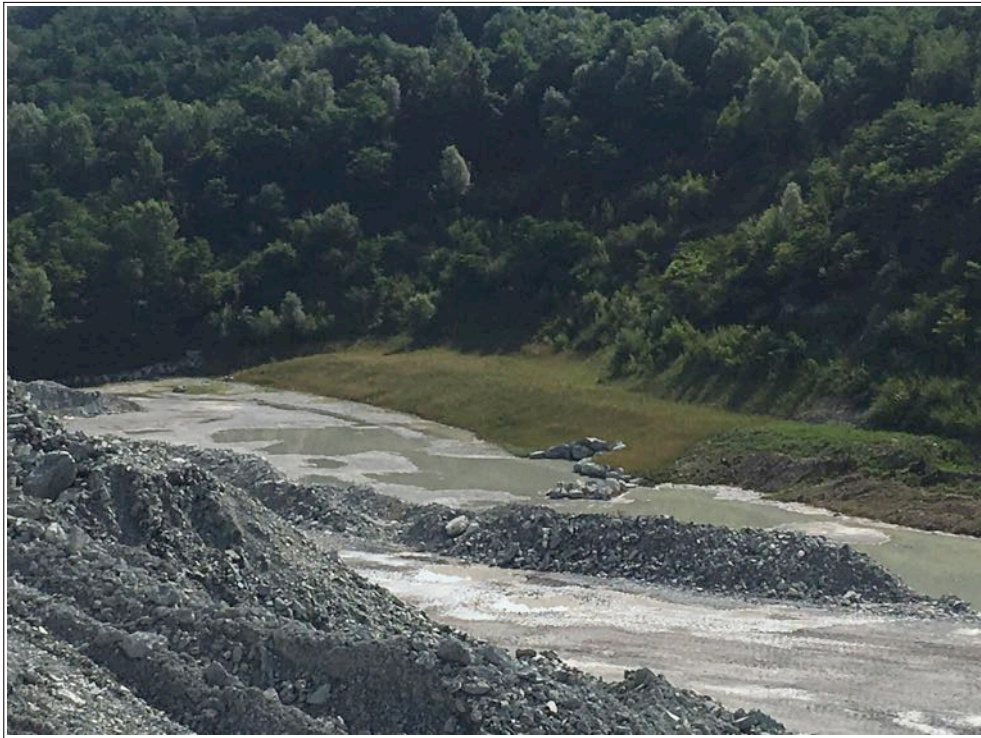
Figura 7 - Vista del gradone rinverdito con idrosemina durante l'autunno 2017 che prosegue verso la destra dell'immagine con operazioni di sistemazione morfologica da sottoporre successivamente a rinverdimento (immagine del 09.07.2018).

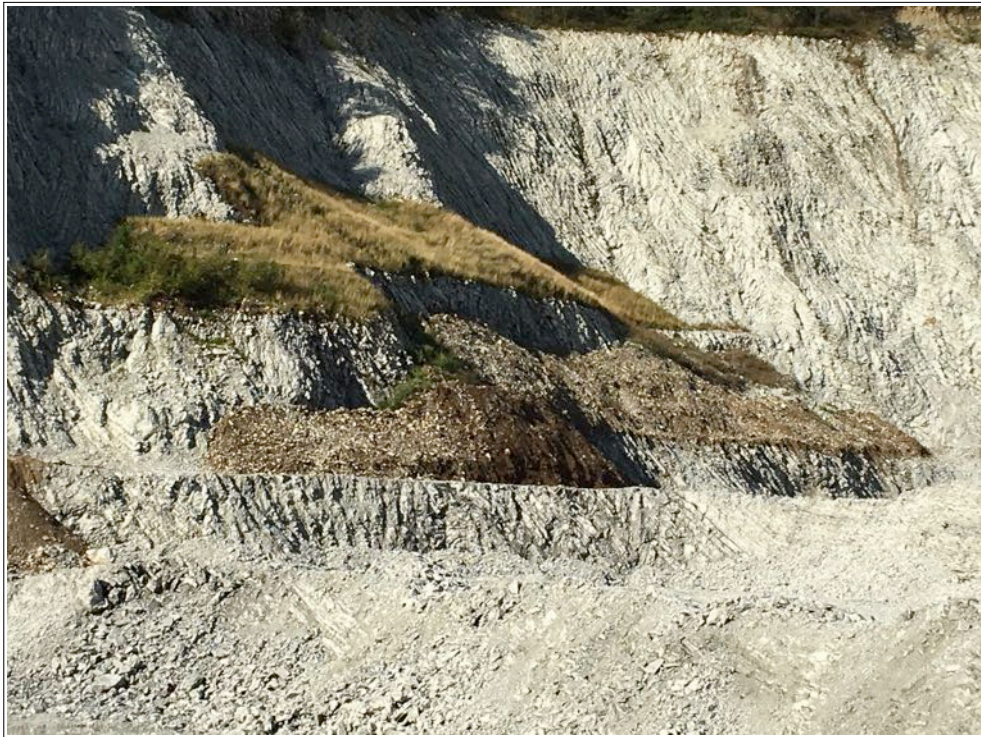
Figura 8 - Vista della zona in cui sono al momento della foto erano in corso le attività di recupero morfologico (immagine del 03.09.2018).

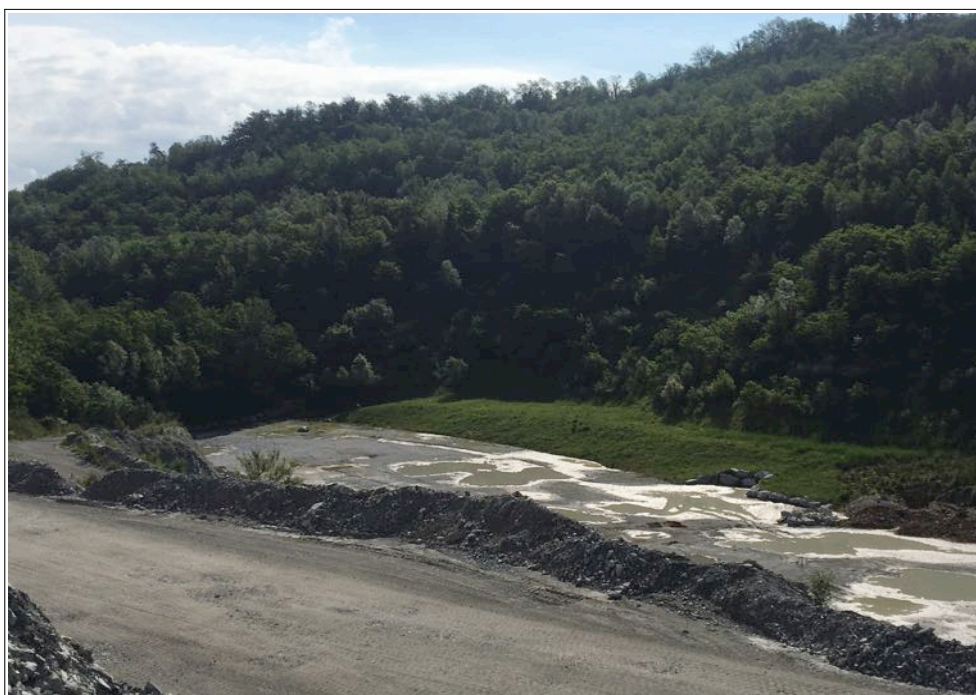
Figura 9 - Vista panoramica del gradone rinverdito con idrosemina durante l'autunno 2017 (immagine del 07.06.2019). La copertura erbacea appare essere continua e in buona salute.

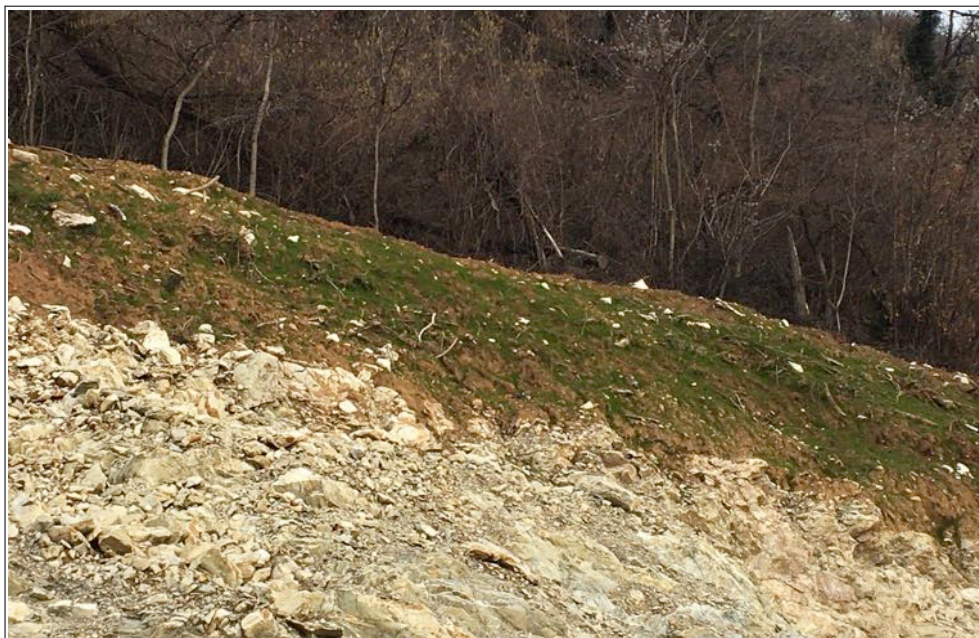
Figura 10 - Vista di una delle porzioni rinverdite con idrosemina durante l'autunno 2019 (immagine del 07.01.2020).

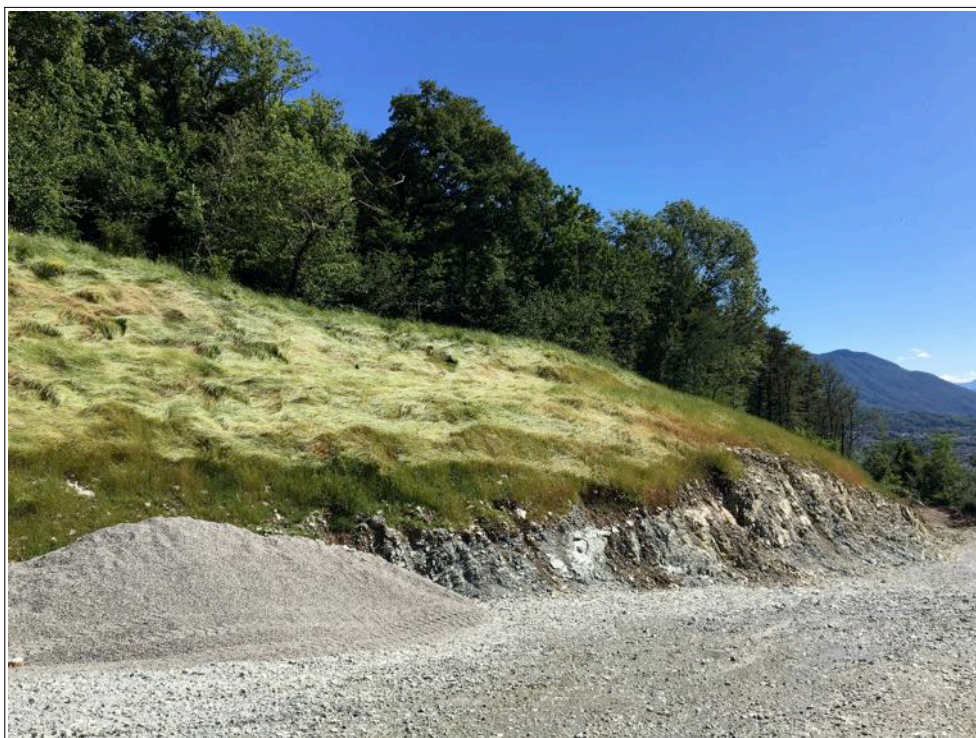
Figura 11 - Vista di una delle porzioni rinverdate con idrosemina durante l'autunno 2019 (immagine del 05.06.2020).

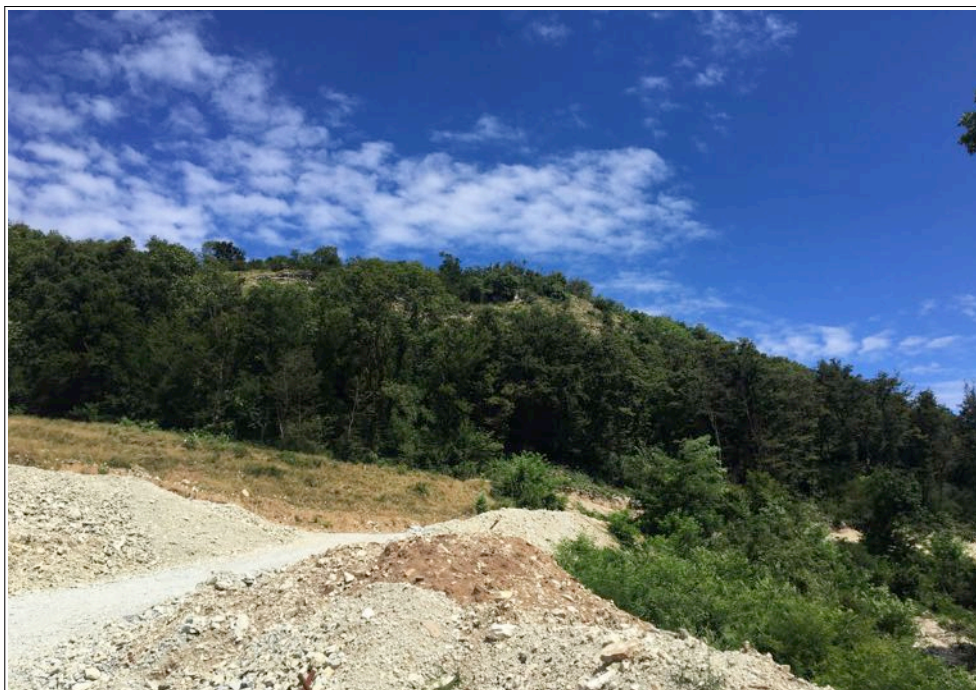
Figura 12 - Vista di una delle porzioni rinverdate con idrosemina durante l'autunno 2019 (immagine del 03.07.2020).

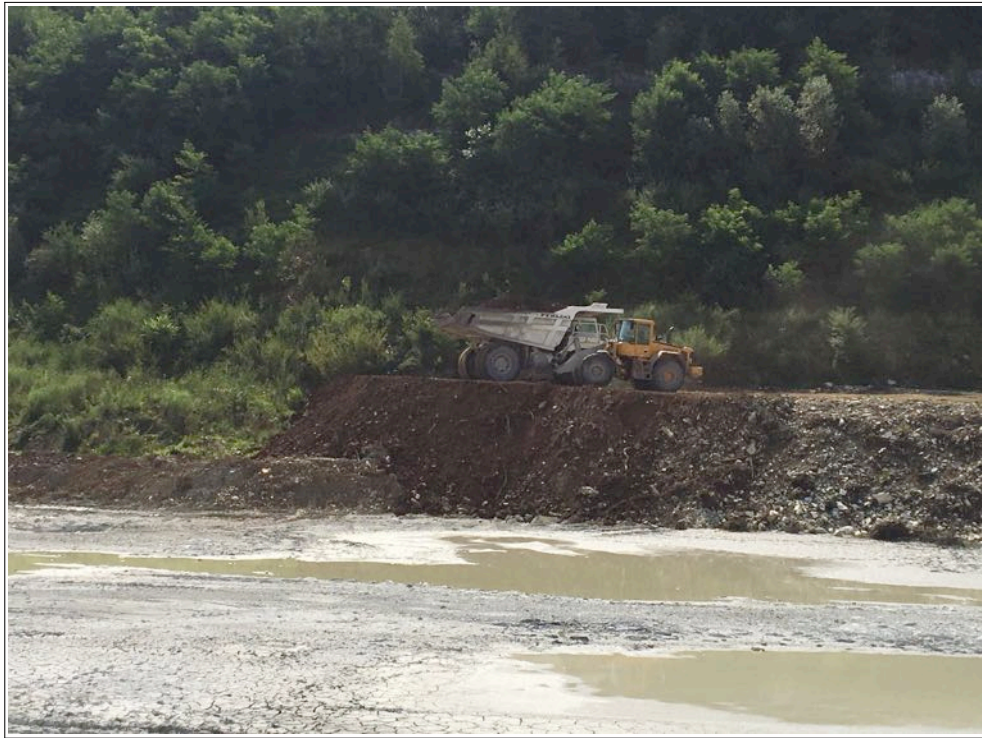
Nella porzione posta alla quota superiore è in atto l'allontanamento dello sterile con il terreno che viene trasportato con i dumper nelle zone in cui è in atto la sistemazione morfologica per le attività di recupero (figura 13 e 14).

Figura 13 – Vista della fase di recupero morfologico messa in campo con il dumper che trasporta lo sterile di copertura e la pala gommata che lo distende (immagine del 03.07.2019).

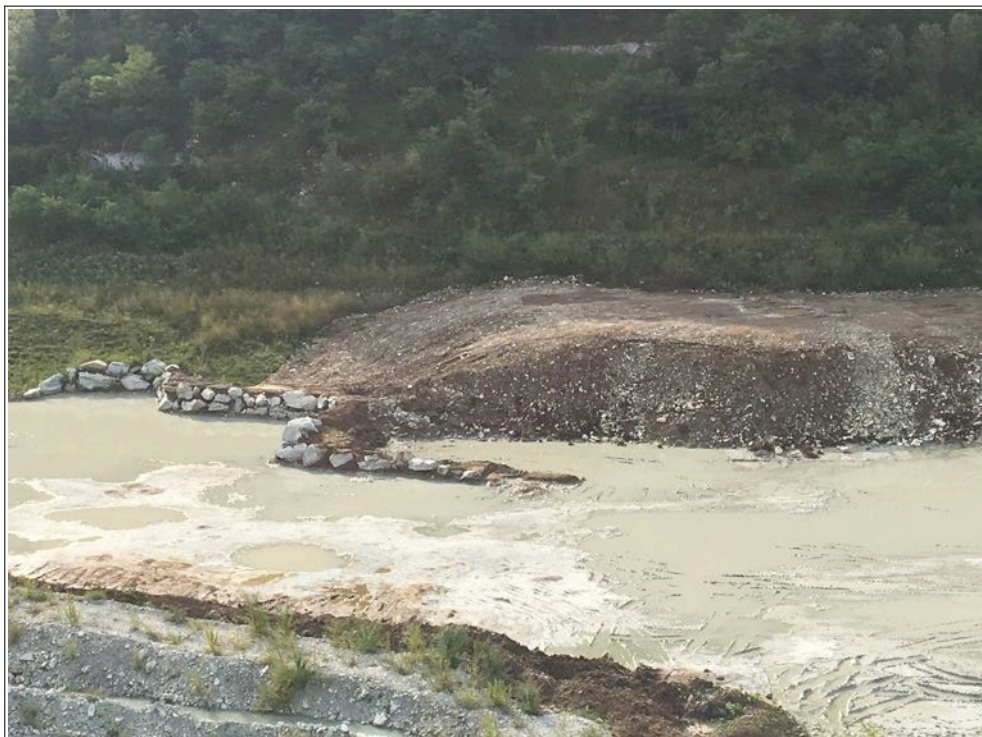
Figura 14 – Vista della fase di recupero morfologico con lo sterile di copertura (immagine del 09.08.2019).

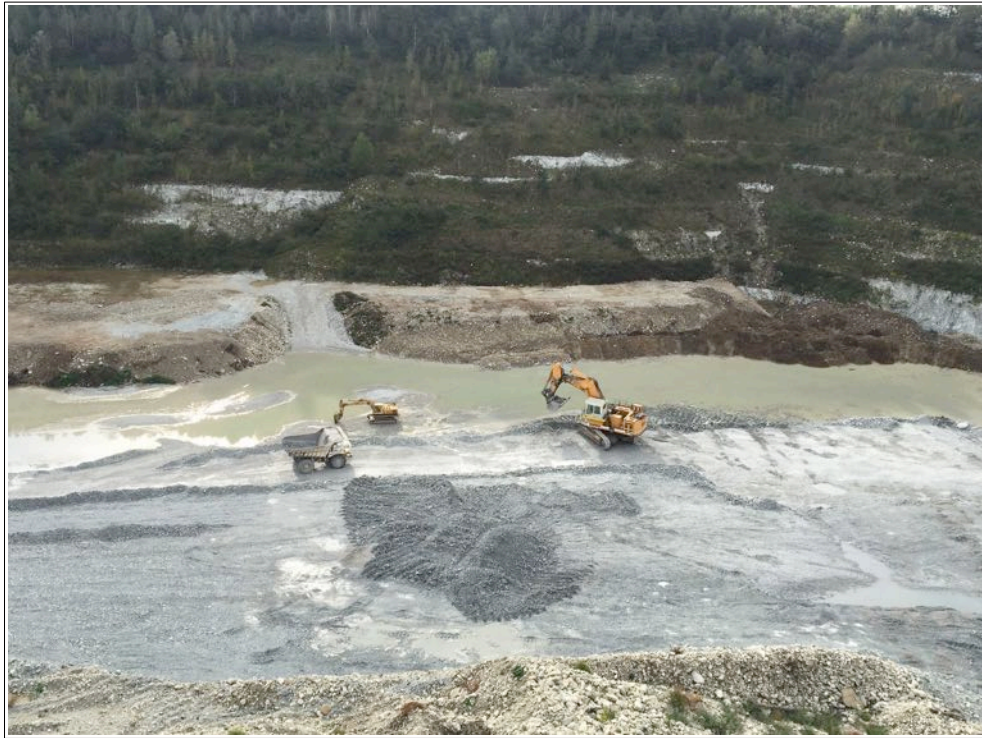
Figura 15 – Vista della fase di recupero morfologico con lo sterile di copertura (immagine del 09.10.2020).

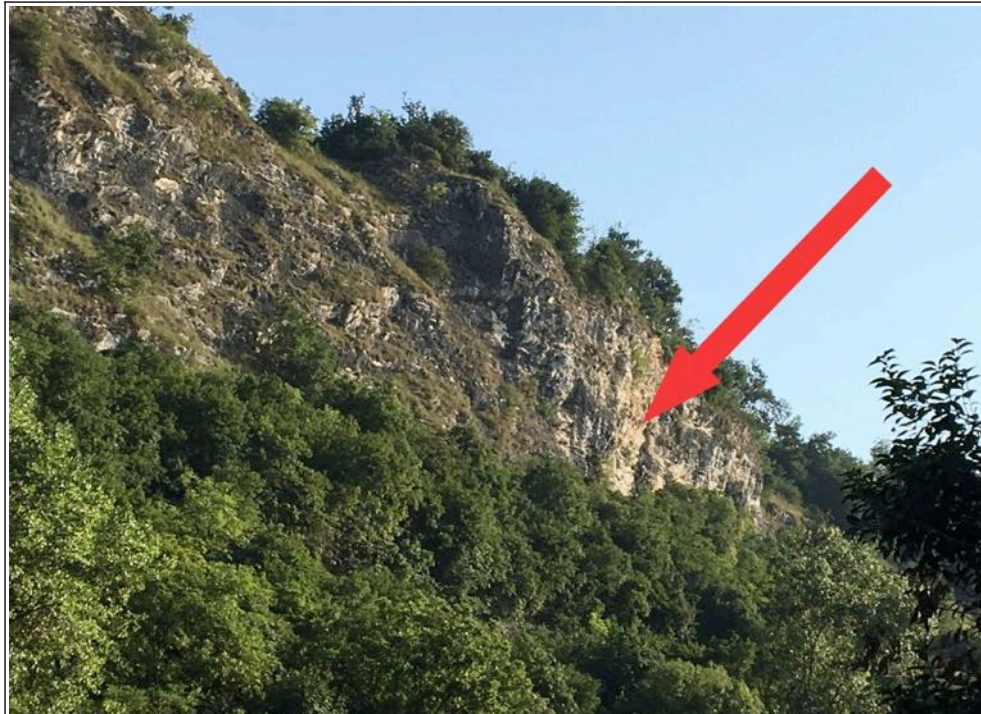
Sulla base di una segnalazione di caduta massi giunta al Comune di Carvate il 31 luglio 2017 è stato eseguito un sopralluogo e l'impressione che si è avuta è che nell'area da poco sottoposta alle operazioni di disaggio nel mese di giugno 2017, siano presenti zone con taglio fresco che denotano di essere venute a giorno di recente e la zona osservata è apparsa in buone condizioni.

Figura 16 – Area da cui si sarebbero staccati i massi secondo la segnalazione pervenuta, vista dal piazzale della Chiesa Parrocchiale (foto del 04.08.2017).
