## **COMUNE DI CARAVATE**

***verbale mensile di sopralluogo inerente  
l'attività di controllo geologico e ambientale  
dell'attività della Miniera di Sasso Poiano  
coltivata da COLACEM S.p.A.***

***Rapporto del novembre 2020***

dr. geol. Michele Sani

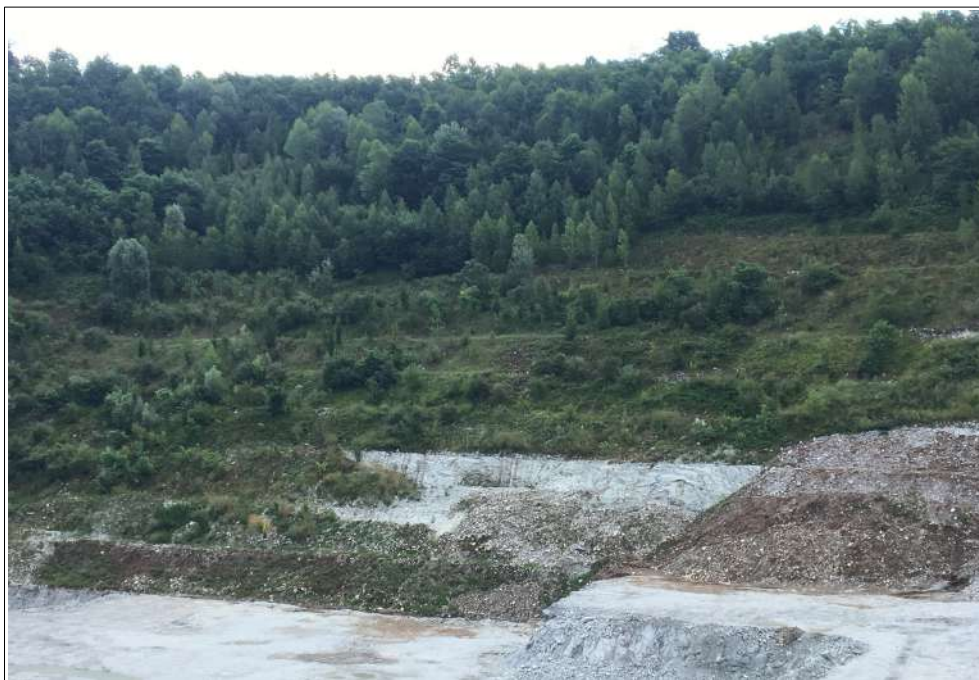
Figura 2 – Vista dell'area in cui è già avvenuto il recupero ambientale (immagine del 14.07.2017). Si noti come lo sviluppo del recupero sia maggiore alla quota più alta e come diminuisca progressivamente verso il basso.

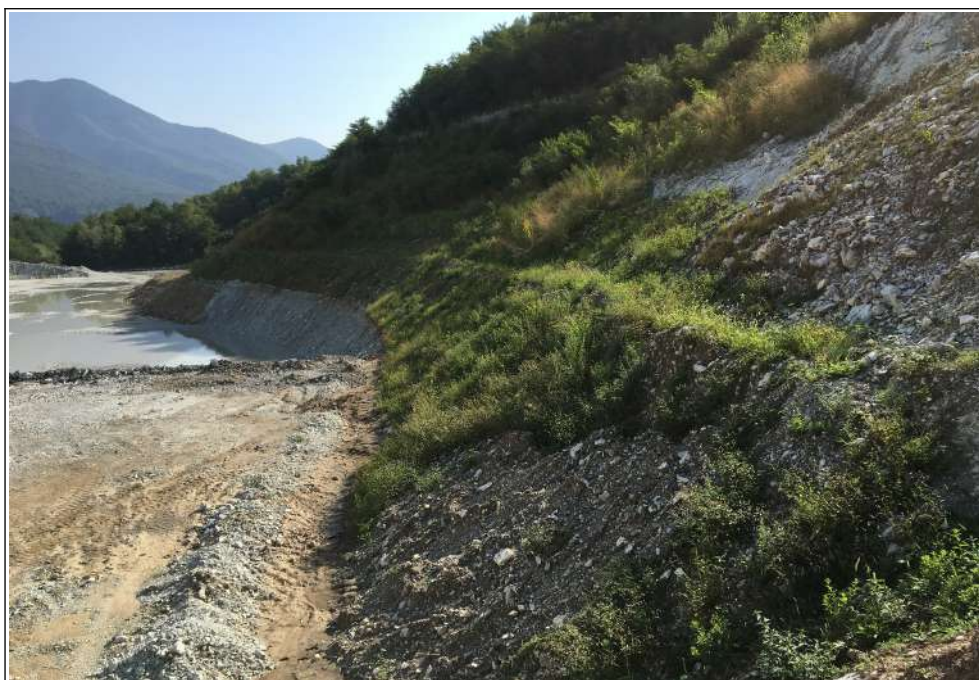
Figura 3 – Vista dell'area in cui è avvenuto il recupero ambientale (immagine del 04.08.2017). Si noti come lo sviluppo del recupero sia maggiore alla quota più alta e come diminuisca progressivamente verso il basso (in primo piano).

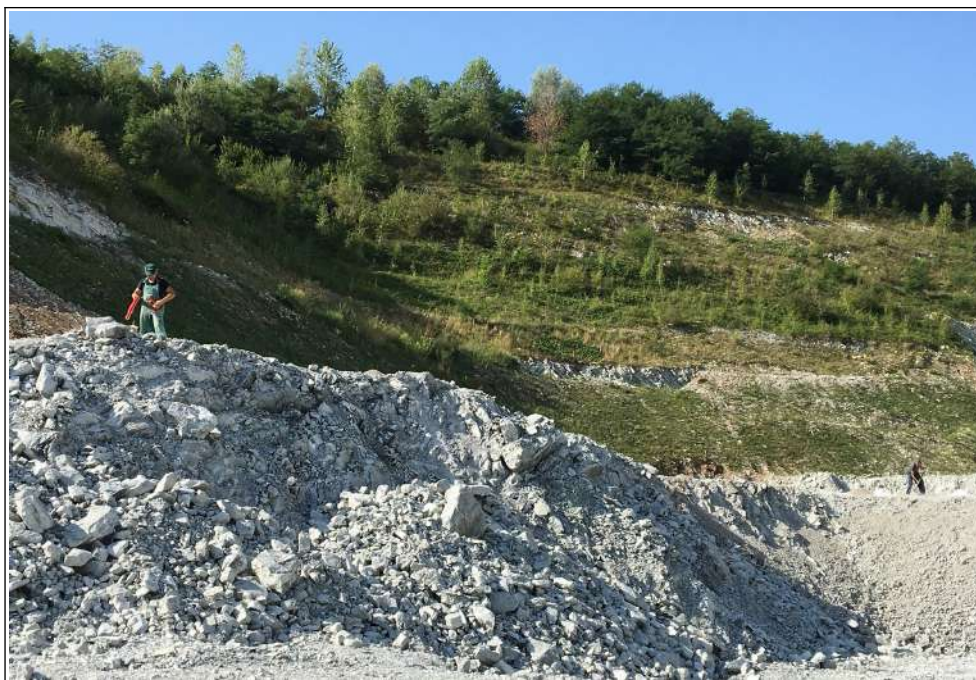
Figura 4 – Vista dell'area (sullo sfondo) in cui è avvenuto il recupero ambientale (immagine del 04.08.2017). In primo piano si osserva un'area in coltivazione al momento dello scatto della foto, immediatamente limitrofa a quella recuperata.

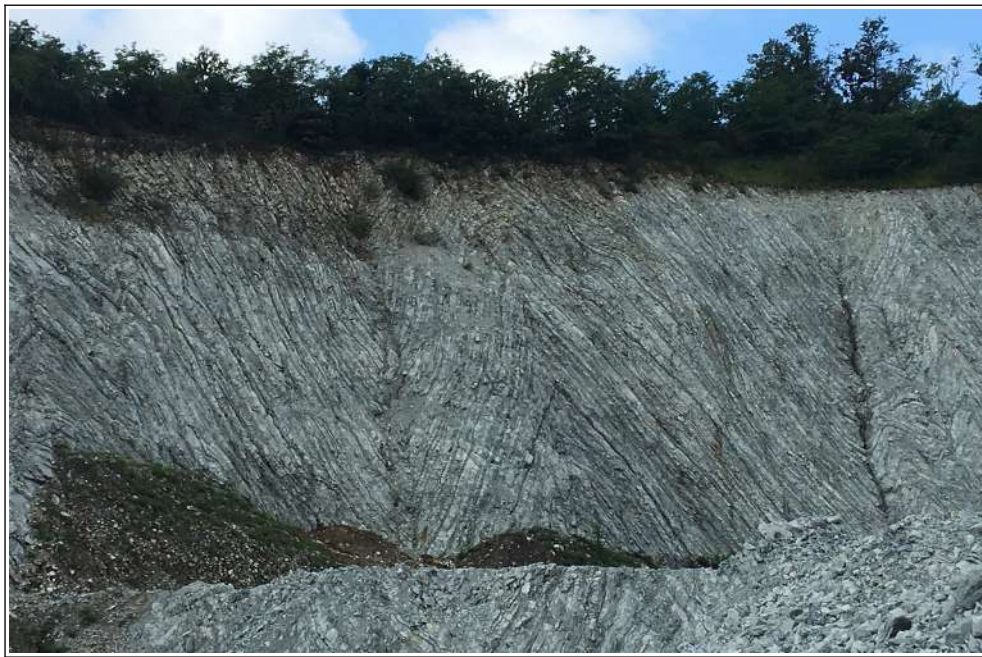
Figura 5 - Vista della parete rocciosa molto acclive, orientata verso est, residua dello scavo minerario effettuato, che sarà lasciata scoperta e che potrà essere utilizzata anche come aula didattica (immagine del 14.07.2017).

La parete rocciosa orientata a est (figura 5), caratterizzata da elevata acclività, nella quale sono visibili molte strutture a pieghe negli strati della Maiolica, verrà lasciata scoperta e potrebbe anche essere utilizzata a scopo didattico in quanto rappresenta la situazione geologica generale dell'area in cui sorge la Miniera di marna da cemento di Sasso Poiano. Durante il sopralluogo effettuato si è potuto constatare inoltre come la vegetazione erbacea seminata nell'autunno del 2017 e del 2019 sia in ottima salute (figura 6, 7, 8, 9, 10, 11 e 12). Nell'area in cui sono stati effettuati gli interventi nell'ottobre del 2019 l'erba è oggi molto rigogliosa e anche da lontano fa un effetto appariscente. La nascita dell'erba e lo sviluppo delle specie arboree è di buon auspicio per la valutazione del risultato degli interventi di recupero ambientale e per il prosieguo dello sviluppo del verde nell'area. Il taglio del bosco nell'area del nuovo ampliamento della Miniera di Sasso Poiano, posto nella zona nord occidentale della miniera, è oramai al termine, mentre è già stata conclusa da tempo l'attività di rinfittimento del bosco, nelle aree ubicate al di fuori del perimetro della miniera, attività messa in campo quando fu sistemato il sentiero per il Santuario di San Clemente.

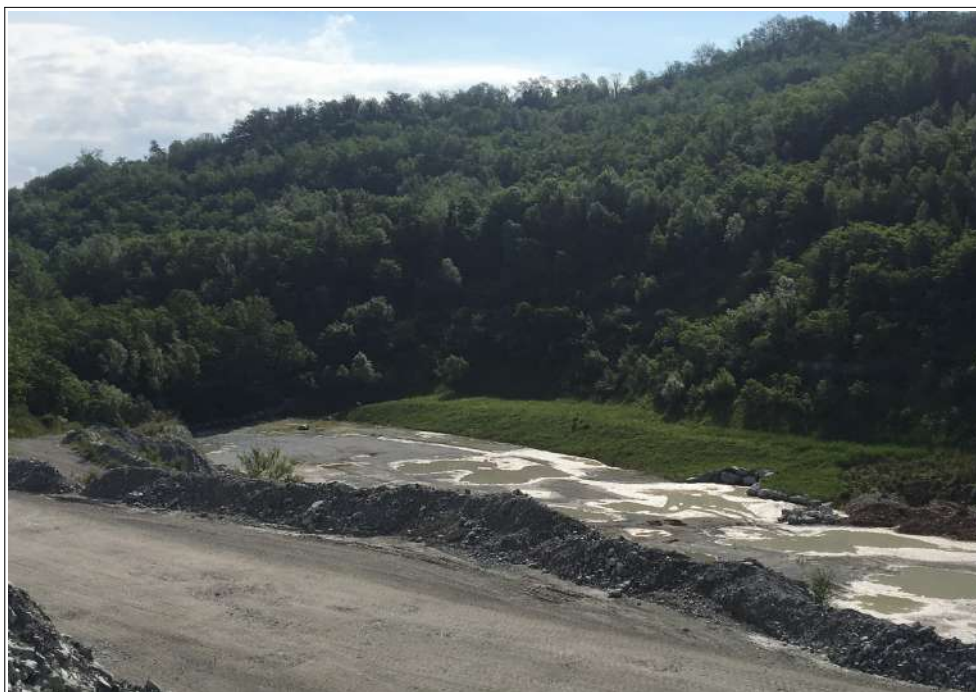
Figura 9 - Vista panoramica del gradone rinverdito con idrosemina durante l'autunno 2017 (immagine del 07.06.2019). La copertura erbacea appare essere continua e in buona salute.

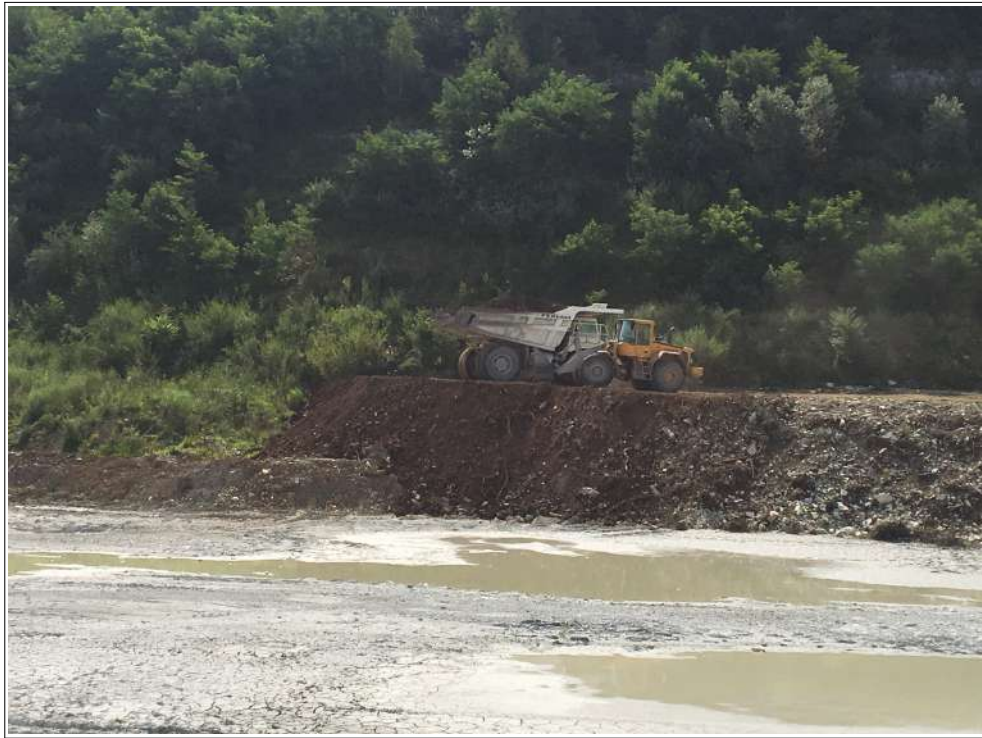
Figura 13 – Vista della fase di recupero morfologico messa in campo con il dumper che trasporta lo sterile di copertura e la pala gommata che lo distende (immagine del 03.07.2019).

Nella porzione posta alla quota superiore è in atto l'allontanamento dello sterile con il terreno che viene trasportato con i dumper nelle zone in cui è in atto la sistemazione morfologica per le attività di recupero (figura 13 e 14).

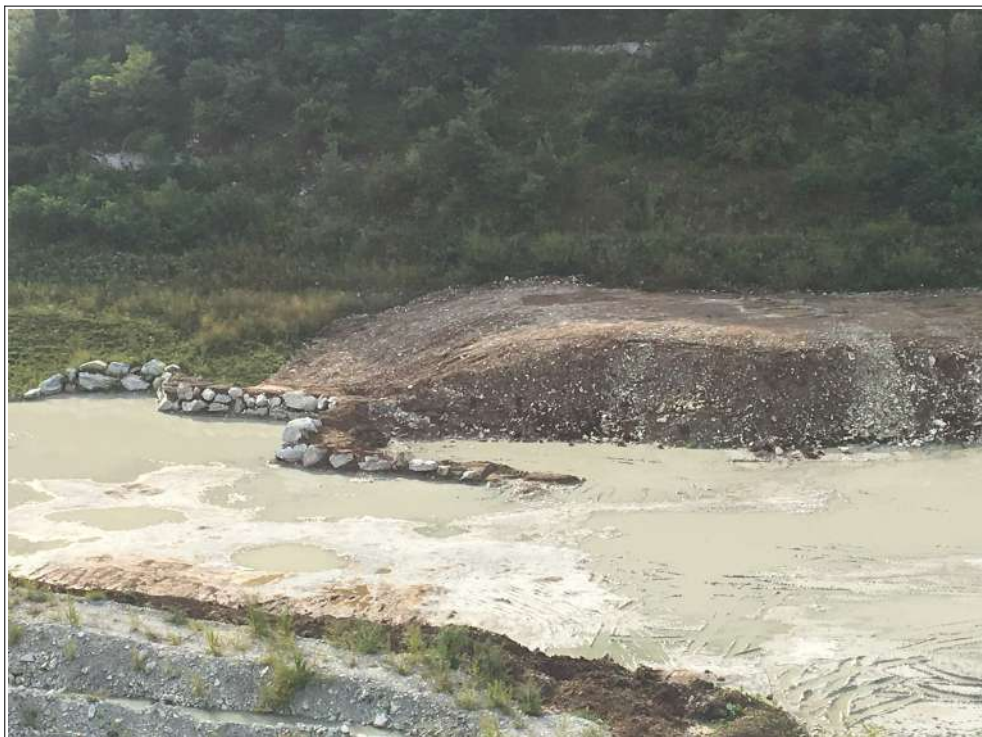
Figura 14 – Vista della fase di recupero morfologico con lo sterile di copertura (immagine del 09.08.2019).

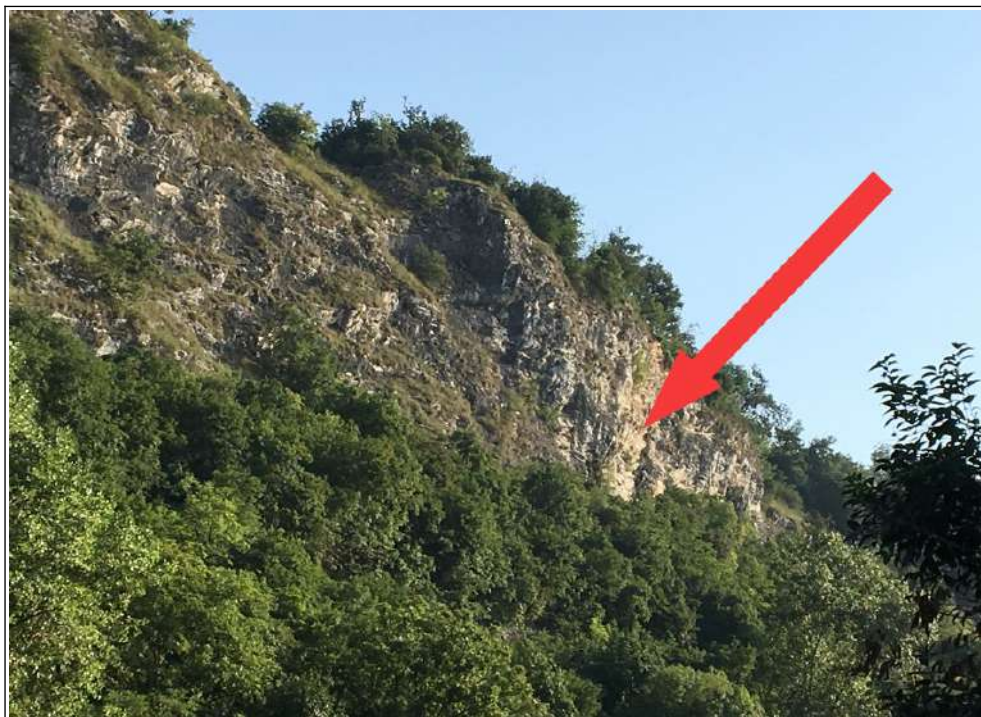
Figura 17 – Area da cui si sarebbero staccati i massi secondo la segnalazione pervenuta, vista dal piazzale della Chiesa Parrocchiale (foto del 04.08.2017).

Sulla base di una segnalazione di caduta massi giunta al Comune di Carvate il 31 luglio 2017 è stato eseguito un sopralluogo e l'impressione che si

è avuta è che nell'area da poco sottoposta alle operazioni di disgaggio nel mese di giugno 2017, siano presenti zone con taglio fresco che denotano di essere venute a giorno di recente e la zona osservata è apparsa in buone condizioni.
