# COMUNE DI CARAVATE

*verbale mensile di sopralluogo inerente  
l'attività di controllo geologico e ambientale  
dell'attività della Miniera di Sasso Poiano  
coltivata da COLACEM S.p.A.*

*Rapporto del dicembre 2020*

dr. geol. Michele Sani

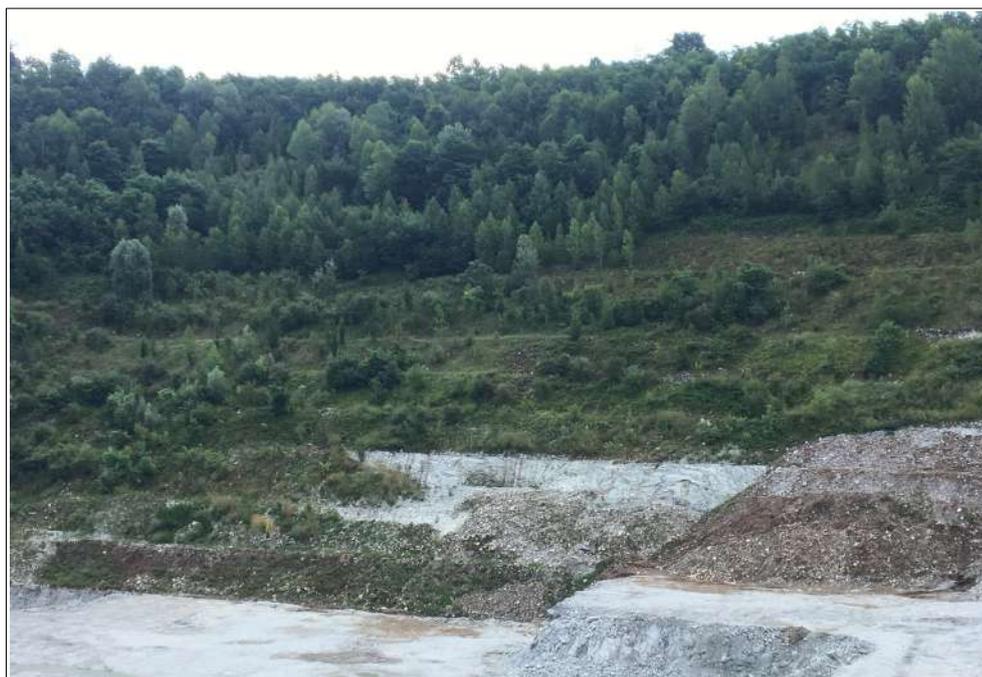
Figura 2 – Vista dell'area in cui è già avvenuto il recupero ambientale (immagine del 14.07.2017). Si noti come lo sviluppo del recupero sia maggiore alla quota più alta e come diminuisca progressivamente verso il basso.

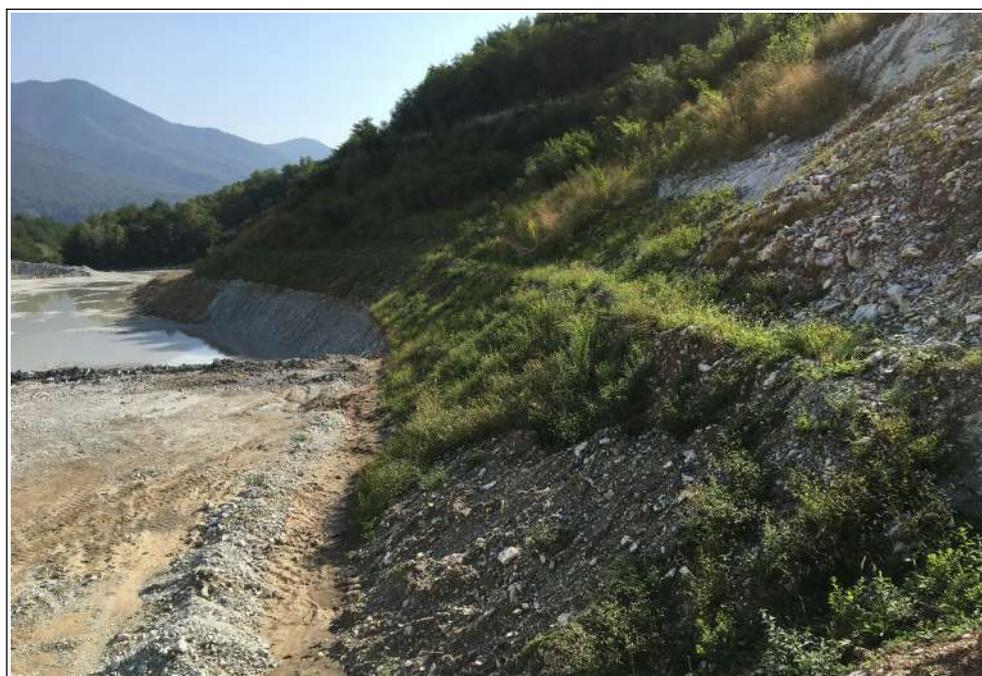
Figura 3 – Vista dell'area in cui è avvenuto il recupero ambientale (immagine del 04.08.2017). Si noti come lo sviluppo del recupero sia maggiore alla quota più alta e come diminuisca progressivamente verso il basso (in primo piano).

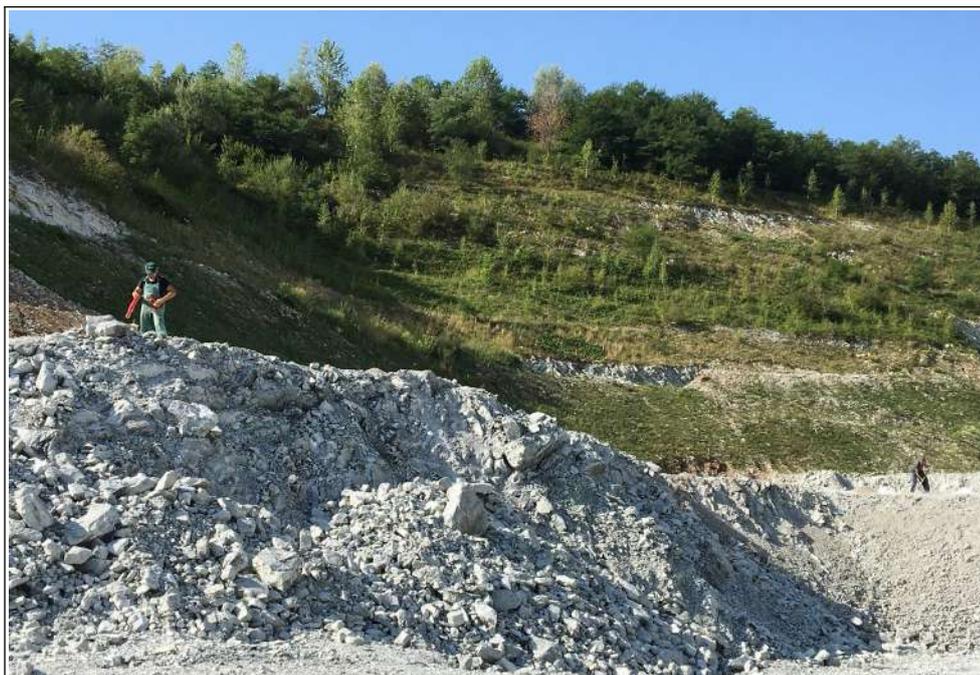
Figura 4 – Vista dell'area (sullo sfondo) in cui è avvenuto il recupero ambientale (immagine del 04.08.2017). In primo piano si osserva un'area in coltivazione al momento dello scatto della foto, immediatamente limitrofa a quella recuperata.

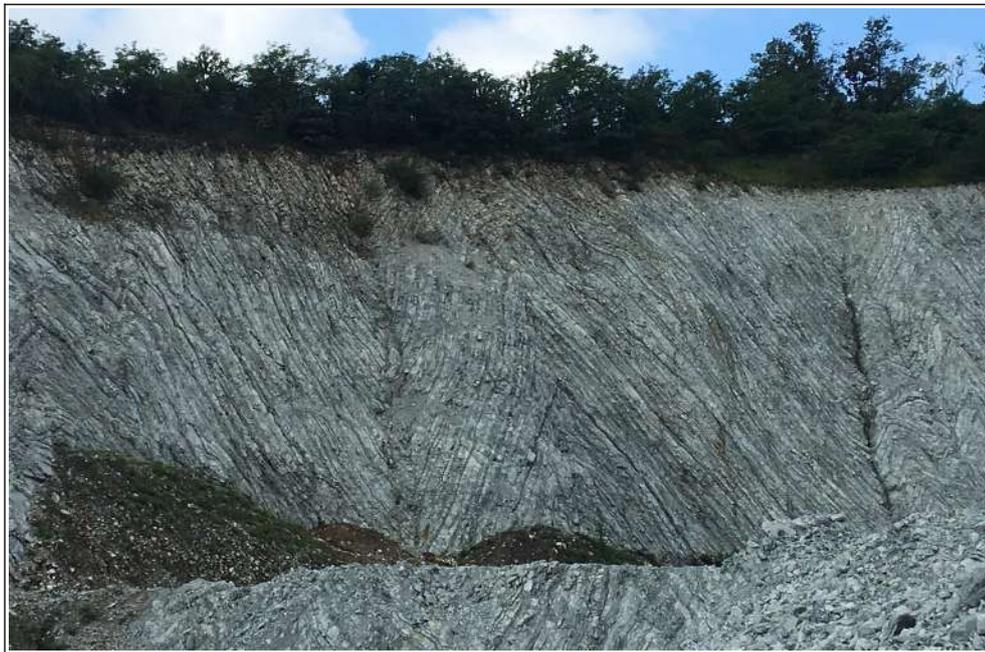
Figura 5 - Vista della parete rocciosa molto acclive, orientata verso est, residua dello scavo minerario effettuato, che sarà lasciata scoperta e che potrà essere utilizzata anche come aula didattica (immagine del 14.07.2017).

La parete rocciosa orientata a est (figura 5), caratterizzata da elevata acclività, nella quale sono visibili molte strutture a pieghe negli strati della Maiolica, verrà lasciata scoperta e potrebbe anche essere utilizzata a scopo didattico in quanto rappresenta la situazione geologica generale dell'area in cui sorge la Miniera di marna da cemento di Sasso Poiano. Durante il sopralluogo effettuato si è potuto constatare inoltre come la vegetazione erbacea seminata nell'autunno del 2017 e in quello del 2019 sia in ottima salute (figura 6, 7, 8, 9, 10, 11 e 12). Nell'area in cui sono stati effettuati gli interventi nell'ottobre del 2019 l'erba è oggi molto rigogliosa e anche da lontano fa un effetto appariscente. La nascita dell'erba e lo sviluppo delle specie arboree è di buon auspicio per la valutazione del risultato degli interventi di recupero ambientale e per il prosieguo dello sviluppo del verde nell'area. Il taglio del bosco nell'area del nuovo ampliamento della Miniera di Sasso Poiano, posto nella zona nord occidentale della miniera, è oramai al termine, mentre è già stata conclusa da tempo l'attività di rinfittimento del bosco, nelle aree ubicate al di fuori del perimetro della miniera, attività messa in campo quando fu sistemato il sentiero per il Santuario di San Clemente.

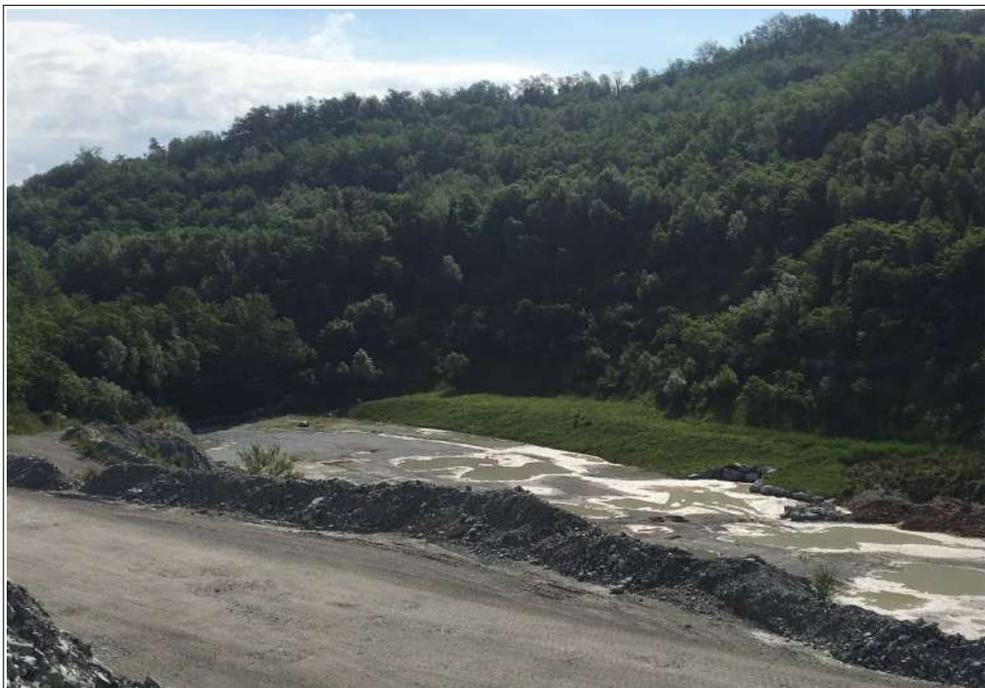
Figura 9 - Vista panoramica del gradone rinverdito con idrosemina durante l'autunno 2017 (immagine del 07.06.2019). La copertura erbacea appare essere continua e in buona salute.

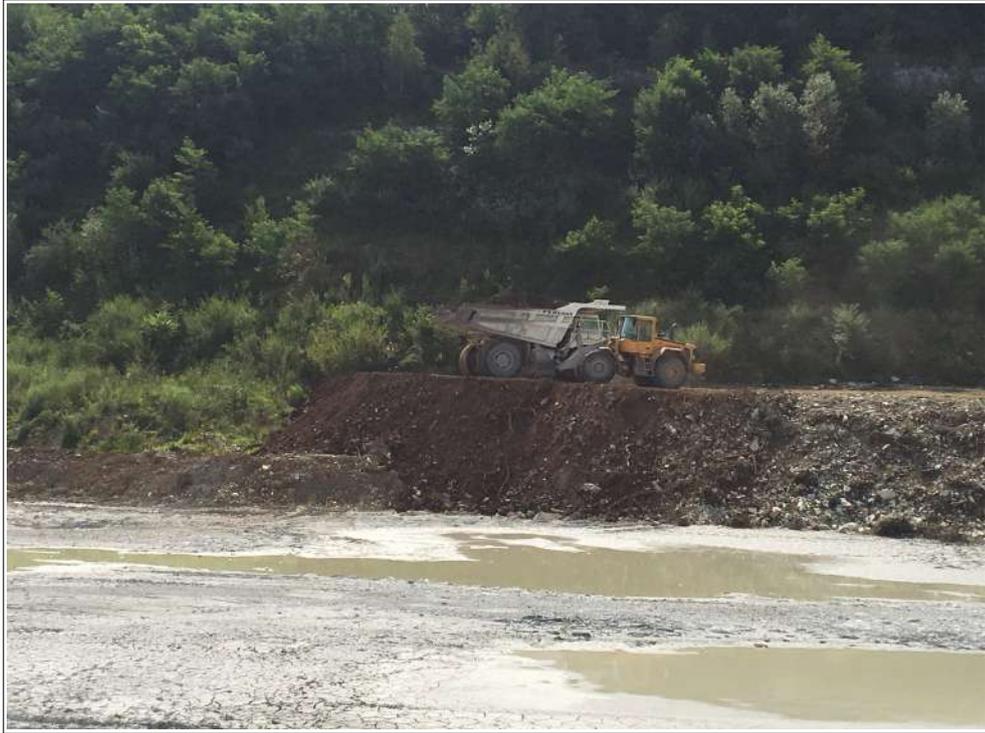
Figura 13 – Vista della fase di recupero morfologico messa in campo con il dumper che trasporta lo sterile di copertura e la pala gommata che lo distende (immagine del 03.07.2019).

Nella porzione posta alla quota superiore è in atto l'allontanamento dello sterile con il terreno che viene trasportato con i dumper nelle zone in cui è in atto la sistemazione morfologica per le attività di recupero (figura 13 e 14).

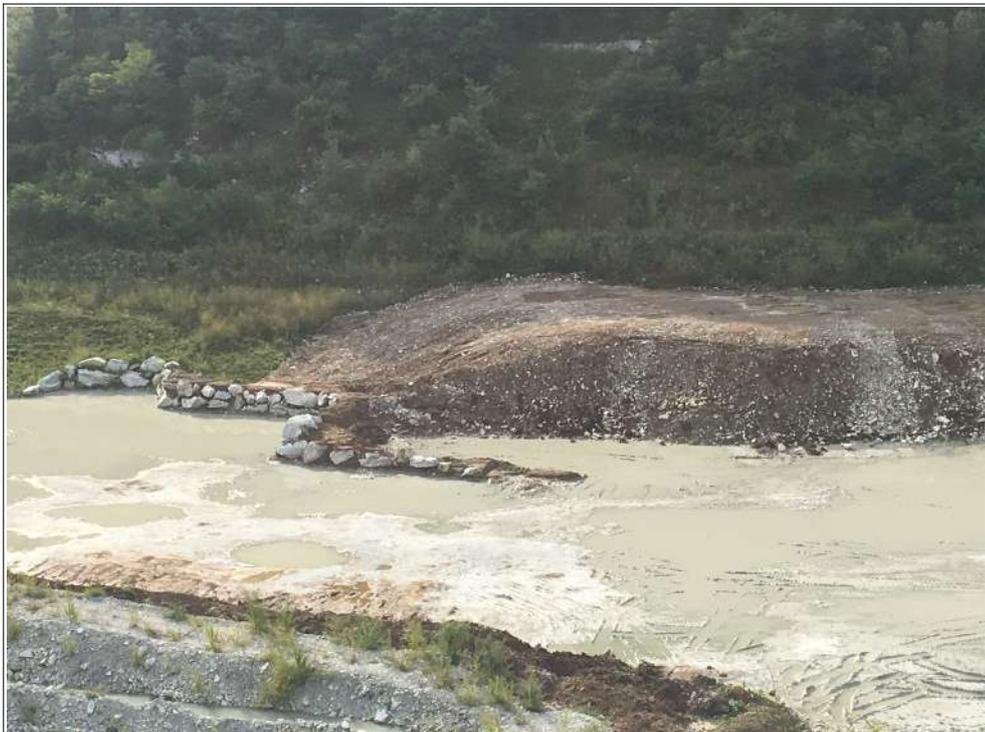
Figura 14 – Vista della fase di recupero morfologico con lo sterile di copertura (immagine del 09.08.2019).

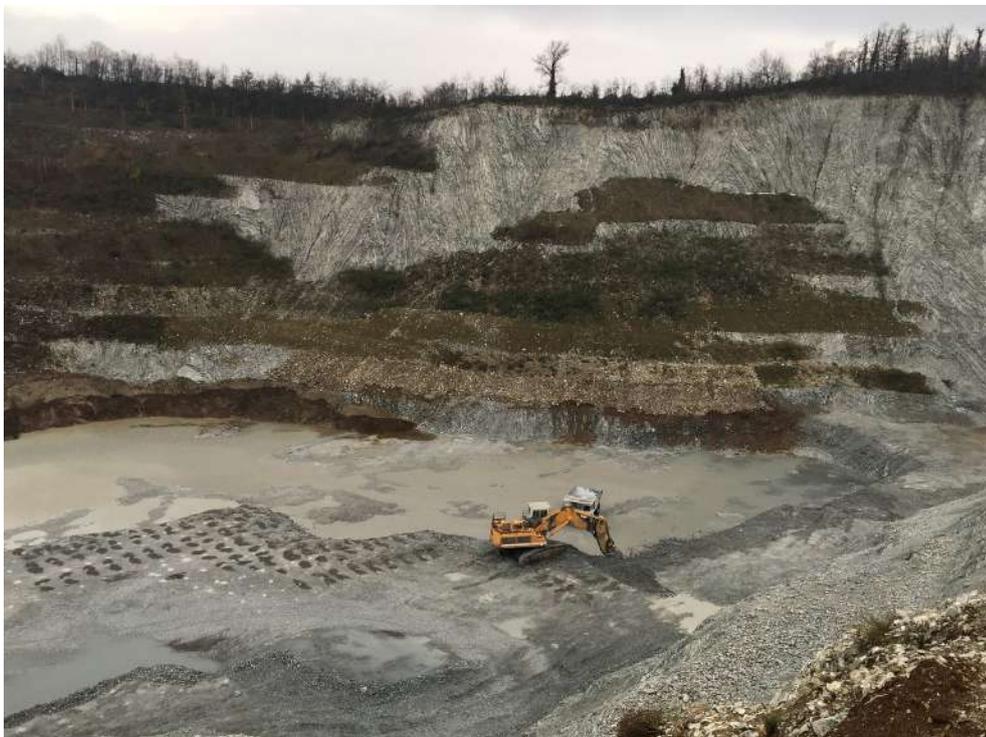
Figura 16 – Vista della zona di lavoro con perforazione, scavo e carico, con alle spalle un'area già recuperata (immagine del 09.12.2020).

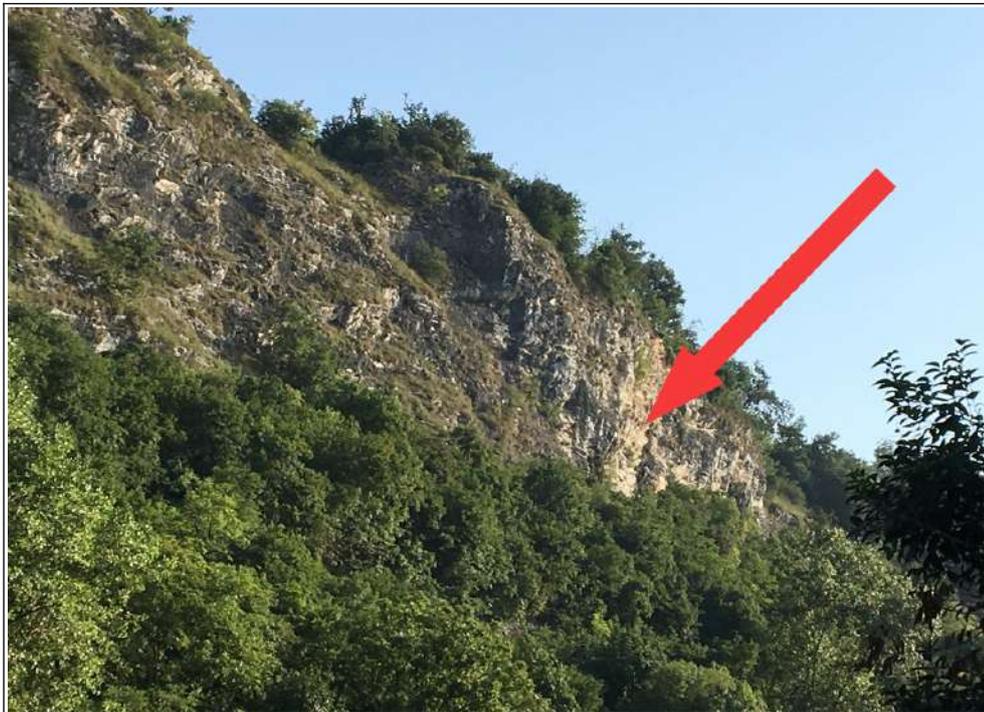
Figura 17 – Area da cui si sarebbero staccati i massi secondo la segnalazione pervenuta, vista dal piazzale della Chiesa Parrocchiale (foto del 04.08.2017).

Sulla base di una segnalazione di caduta massi giunta al Comune di Carvate il 31 luglio 2017 è stato eseguito un sopralluogo e l'impressione che si

è avuta è che nell'area da poco sottoposta alle operazioni di disaggio nel mese di giugno 2017, siano presenti zone con taglio fresco che denotano di essere venute a giorno di recente e la zona osservata è apparsa in buone condizioni.
