COMUNE DI CARAVATE

*verbale mensile di sopralluogo inerente
l'attività di controllo geologico e ambientale
dell'attività della Miniera di Sasso Poiano
coltivata da COLACEM S.p.A.*

Rapporto del gennaio 2021

dr. geol. Michele Sani

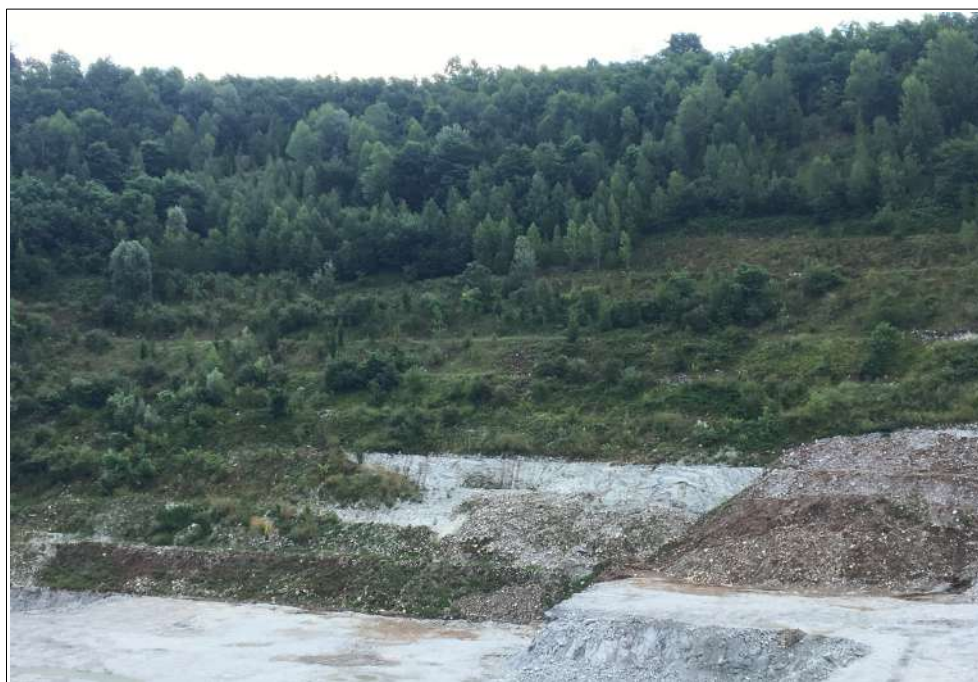
Figura 2 – Vista dell'area in cui è già avvenuto il recupero ambientale (immagine del 14.07.2017). Si noti come lo sviluppo del recupero sia maggiore alla quota più alta e come diminuisca progressivamente verso il basso.

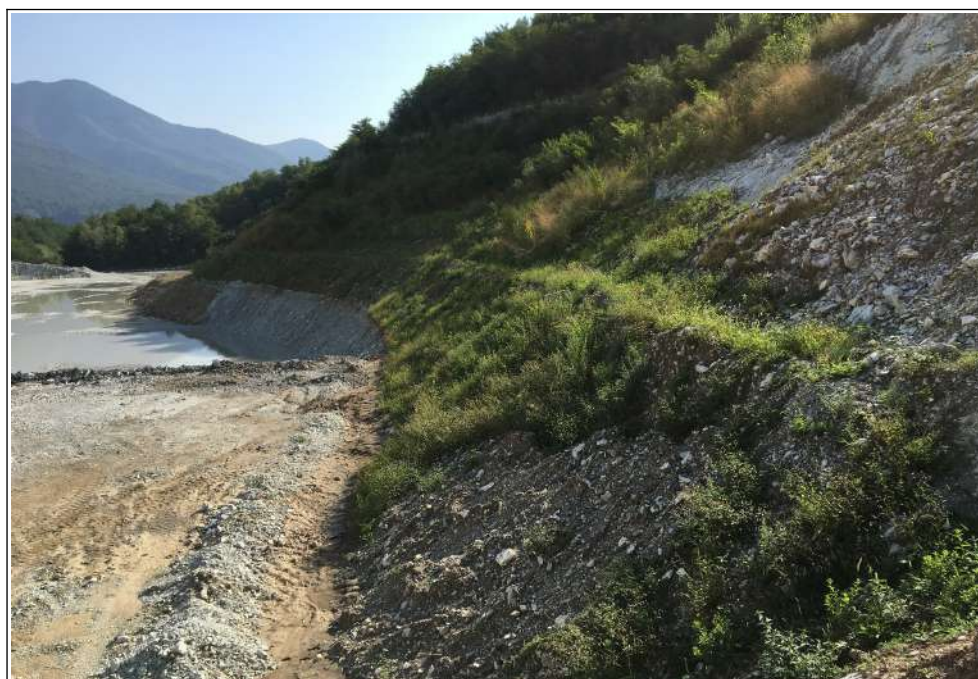
Figura 3 – Vista dell'area in cui è avvenuto il recupero ambientale (immagine del 04.08.2017). Si noti come lo sviluppo del recupero sia maggiore alla quota più alta e come diminuisca progressivamente verso il basso (in primo piano).

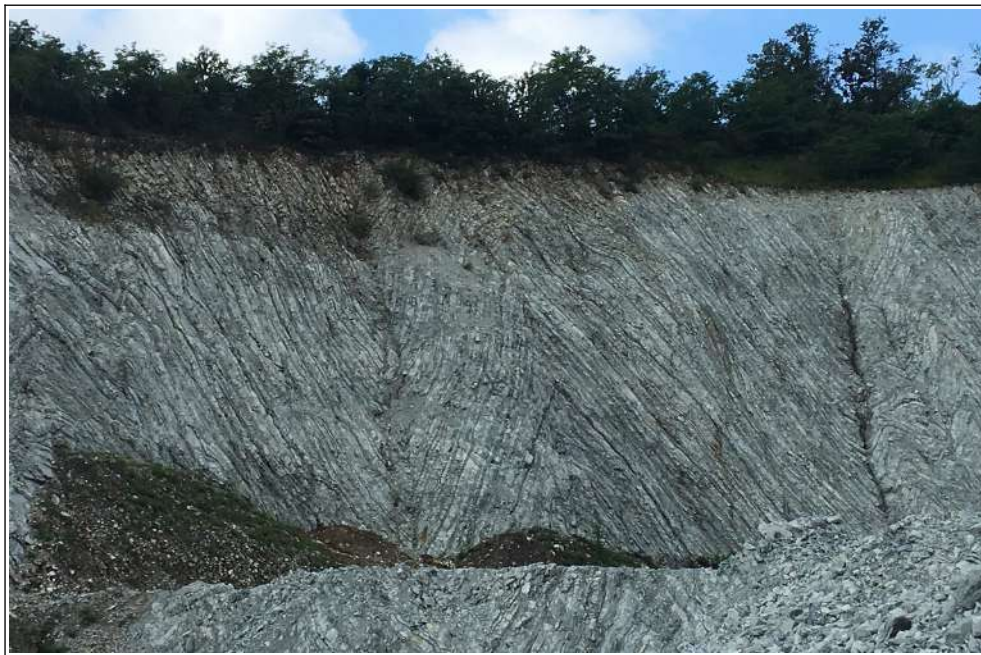
Figura 5 - Vista della parete rocciosa molto acclive, orientata verso est, residua dello scavo minerario effettuato, che sarà lasciata scoperta e che potrà essere utilizzata anche come aula didattica (immagine del 14.07.2017).

La parete rocciosa orientata a est (figura 5), caratterizzata da elevata acclività, nella quale sono visibili molte strutture a pieghe negli strati della Maiolica, verrà lasciata scoperta e potrebbe anche essere utilizzata a scopo didattico in quanto rappresenta la situazione geologica generale dell'area in cui sorge la Miniera di marna da cemento di Sasso Poiano. Durante il sopralluogo effettuato si è potuto constatare inoltre come la vegetazione erbacea seminata nell'autunno del 2017 e in quello del 2019 sia in ottima salute (figura 6, 7, 8, 9, 10, 11 e 12). Nell'area in cui sono stati effettuati gli interventi nell'ottobre del 2019 l'erba è oggi molto rigogliosa e anche da lontano fa un effetto appariscente. La nascita dell'erba e lo sviluppo delle specie arboree è di buon auspicio per la valutazione del risultato degli interventi di recupero ambientale e per il prosieguo dello sviluppo del verde nell'area. Il taglio del bosco nell'area del nuovo ampliamento della Miniera di Sasso Poiano, posto nella zona nord occidentale della miniera, è oramai al termine, mentre è già stata conclusa da tempo l'attività di rinfittimento del bosco, nelle aree ubicate al di fuori del perimetro della miniera, attività messa in campo quando fu sistemato il sentiero per il Santuario di San Clemente.

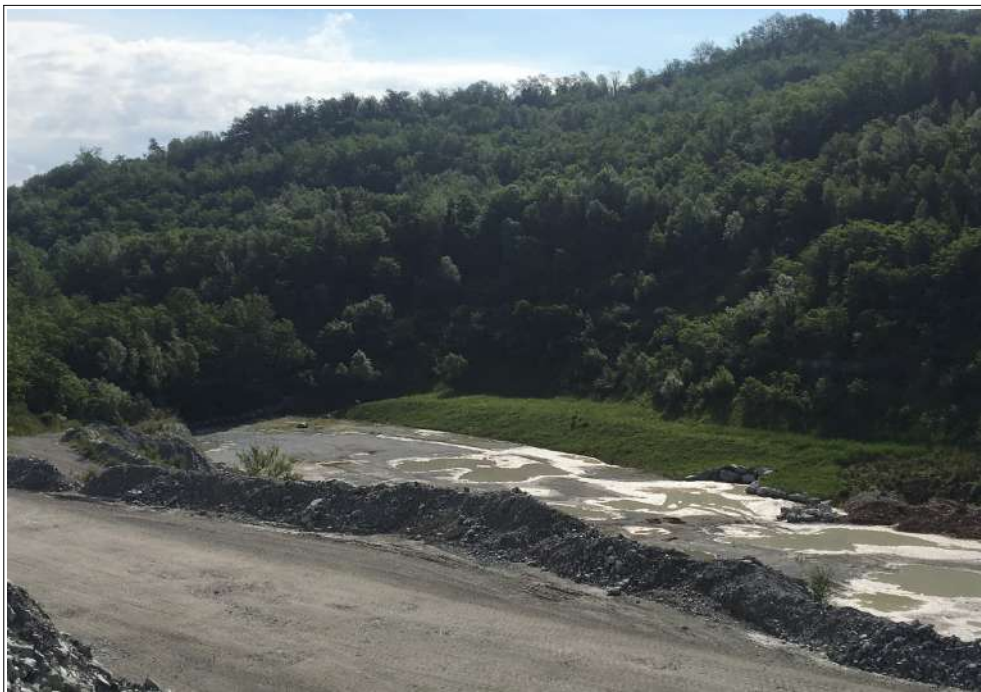
Figura 9 - Vista panoramica del gradone rinverdito con idrosemina durante l'autunno 2017 (immagine del 07.06.2019). La copertura erbacea appare essere continua e in buona salute.

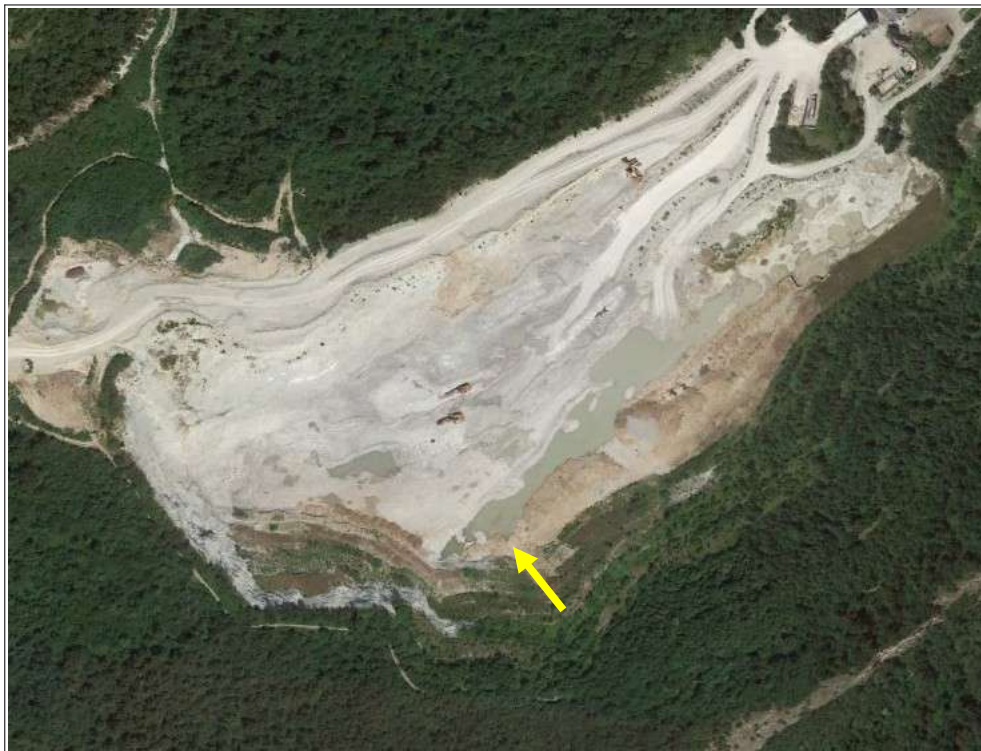
Figura 17 - Immagine del 9 luglio 2020 estratta da Google Earth PRO e nella quale è stato evidenziato con una freccia di colore giallo il solco d'erosione da sistemare preferibilmente con tecniche d'ingegneria naturalistica e con materiali vivi.

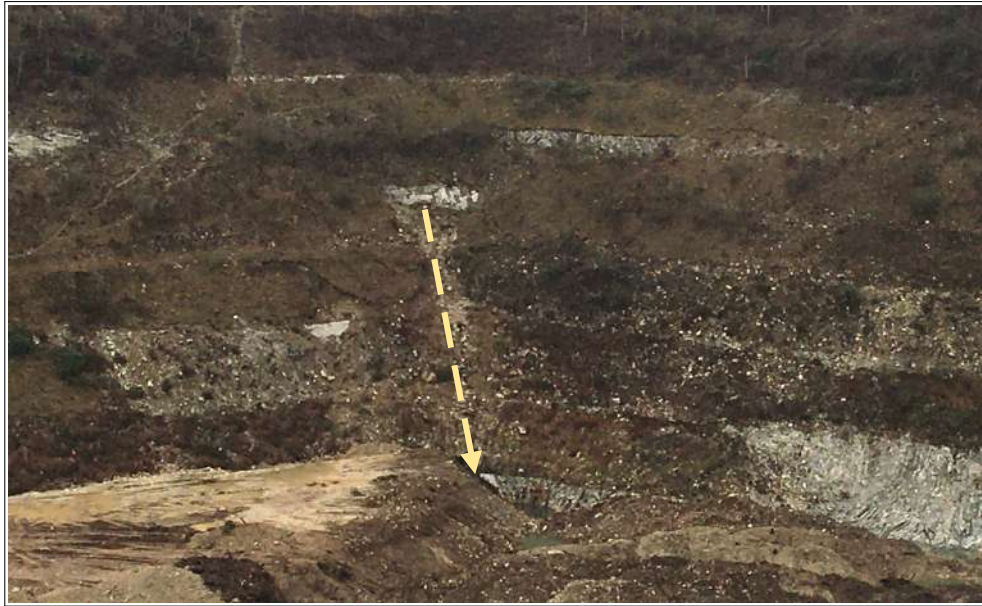
Durante il sopralluogo del 4 gennaio scorso è stato notato (in realtà la questione era stata già notata da qualche mese ma con le piogge recenti si è aggravata tanto da spingere il sottoscritto a chiedere un intervento) che nell'area già recuperata si è creata una zona di presumibile scorrimento di acqua di precipitazione meteorica che ha creato un solco in erosione (figure 17 e 18) che deve essere sistemato prima che si allarghi e si approfondisca, magari con tecniche di ingegneria naturalistica (ad esempio viminate o fascinate).

Figura 18 - Il solco d'erosione (freccia di colore giallo) da sistemare con tecniche di ingegneria naturalistica

- nell'area già recuperata si è creata una zona di presumibile scorrimento di acqua di precipitazione meteorica che ha creato un solco in erosione (figura 18) che deve essere sistemato prima che si allarghi e si approfondisca, magari con tecniche di ingegneria naturalistica (ad esempio viminate o fascinate).

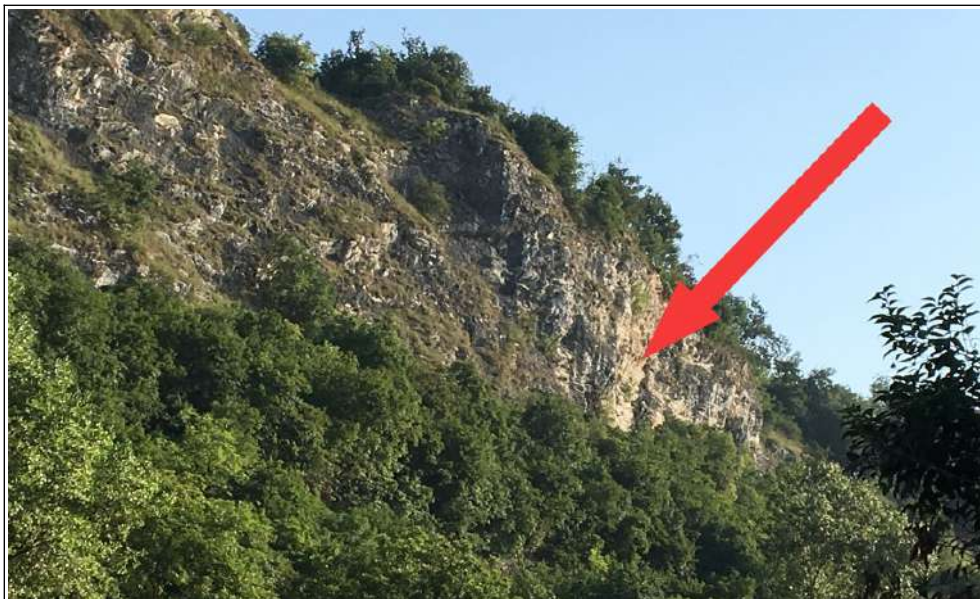
Figura 19 – Area da cui si sarebbero staccati i massi secondo la segnalazione pervenuta, vista dal piazzale della Chiesa Parrocchiale (foto del 04.08.2017).

Sulla base di una segnalazione di caduta massi giunta al Comune di Carvate il 31 luglio 2017 è stato eseguito un sopralluogo e l'impressione che si è avuta è che nell'area da poco sottoposta alle operazioni di disaggio nel mese di giugno 2017, siano presenti zone con taglio fresco che denotano di essere venute a giorno di recente e la zona osservata è apparsa in buone condizioni.
