## **COMUNE DI CARAVATE**

***verbale mensile di sopralluogo inerente  
l'attività di controllo geologico e ambientale  
dell'attività della Miniera di Sasso Poiano  
coltivata da COLACEM S.p.A.***

***Rapporto del febbraio 2021***

dr. geol. Michele Sani

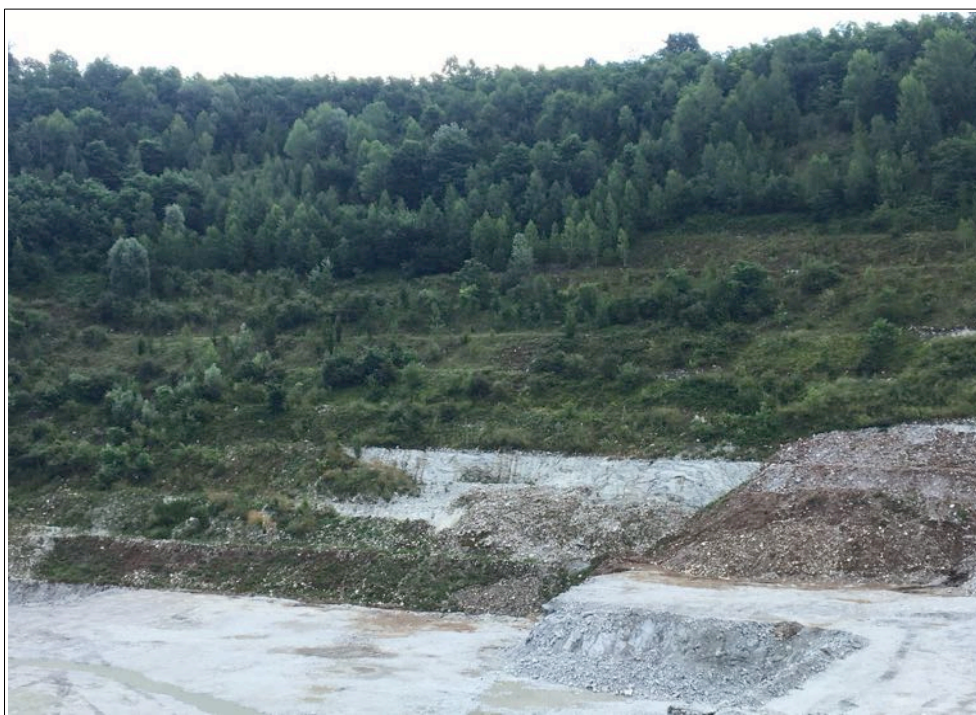
Figura 2 – Vista dell'area in cui è già avvenuto il recupero ambientale (immagine del 14.07.2017). Si noti come lo sviluppo del recupero sia maggiore alla quota più alta e come diminuisca progressivamente verso il basso.

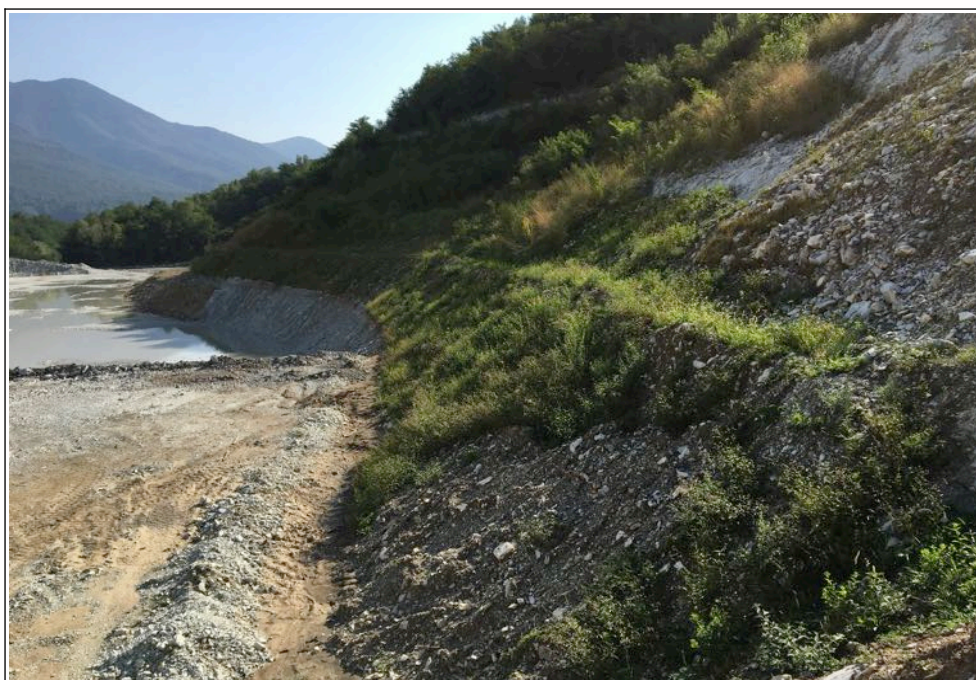
Figura 3 – Vista dell'area in cui è avvenuto il recupero ambientale (immagine del 04.08.2017). Si noti come lo sviluppo del recupero sia maggiore alla quota più alta e come diminuisca progressivamente verso il basso (in primo piano).

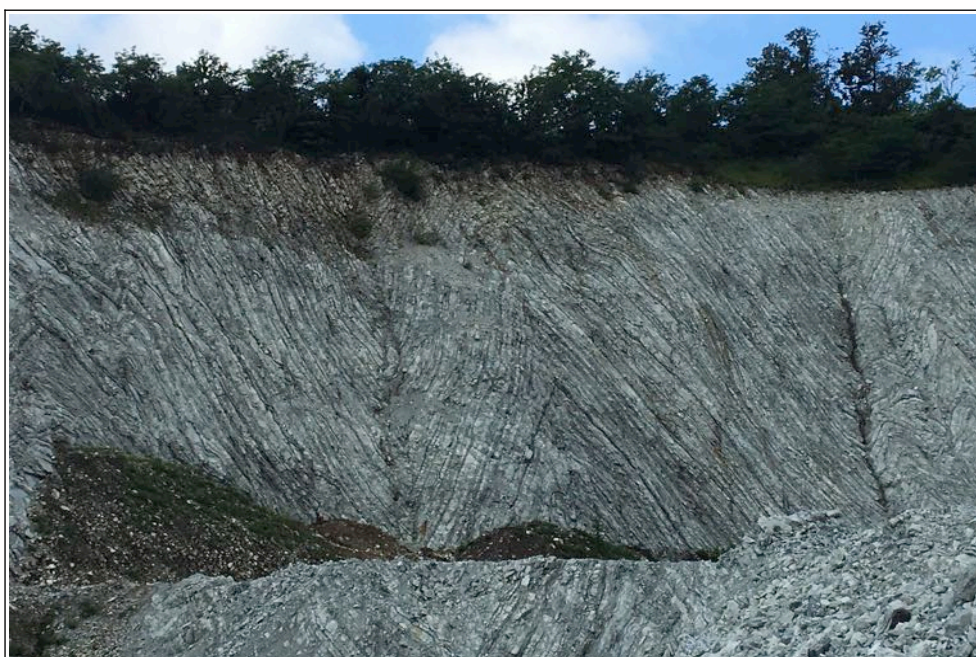
Figura 5 - Vista della parete rocciosa molto acclive, orientata verso est, residua dello scavo minerario effettuato, che sarà lasciata scoperta e che potrà essere utilizzata anche come aula didattica (immagine del 14.07.2017).

La parete rocciosa orientata a est (figura 5), caratterizzata da elevata acclività, nella quale sono visibili molte strutture a pieghe negli strati della Maiolica, verrà lasciata scoperta e potrebbe anche essere utilizzata a scopo didattico in quanto rappresenta la situazione geologica generale dell'area in cui sorge la Miniera di marna da cemento di Sasso Poiano. Durante il sopralluogo effettuato si è potuto constatare inoltre come la vegetazione erbacea seminata nell'autunno del 2017 e in quello del 2019 sia ancora oggi in ottima salute (figura 6, 7, 8, 9, 10, 11 e 12). Nell'area in cui sono stati effettuati gli interventi nell'ottobre del 2019 l'erba è oggi molto rigogliosa e anche da lontano fa un effetto appariscente. La nascita dell'erba e lo sviluppo delle specie arboree è di buon auspicio per la valutazione del risultato degli interventi di recupero ambientale e per il prosieguo dello sviluppo del verde nell'area. Il taglio del bosco nell'area del nuovo ampliamento della Miniera di Sasso Poiano, posto nella zona nord occidentale della miniera, è oramai al termine, mentre è già stata conclusa da tempo l'attività di rinfittimento del bosco, nelle aree ubicate al di fuori del perimetro della miniera, attività messa in campo quando fu sistemato il sentiero per il Santuario di San Clemente.

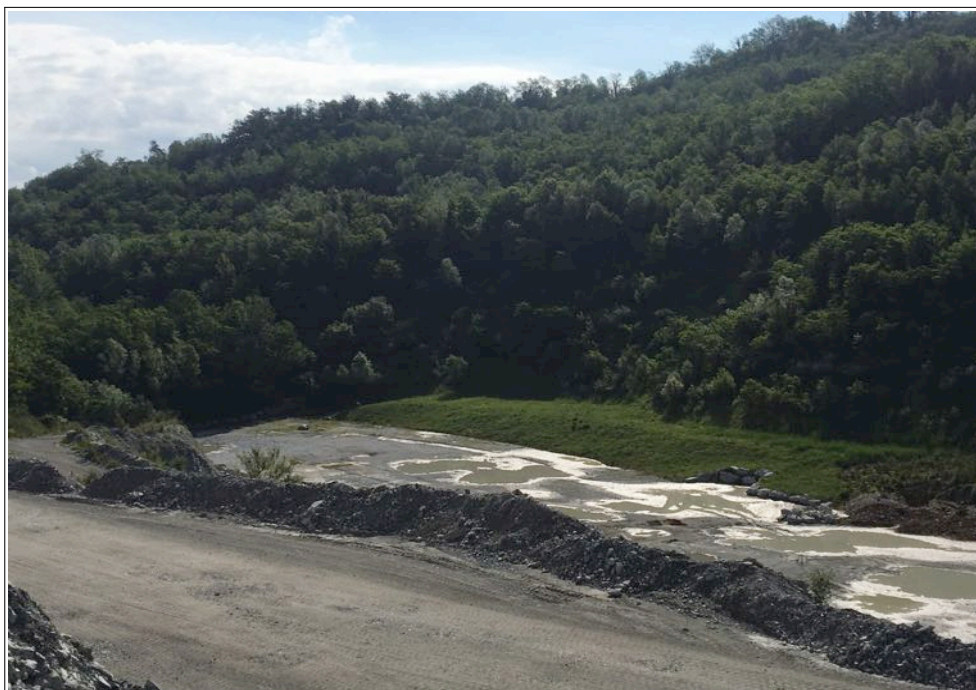
Figura 9 - Vista panoramica del gradone rinverdito con idrosemina durante l'autunno 2017 (immagine del 07.06.2019). La copertura erbacea appare essere continua e in buona salute.

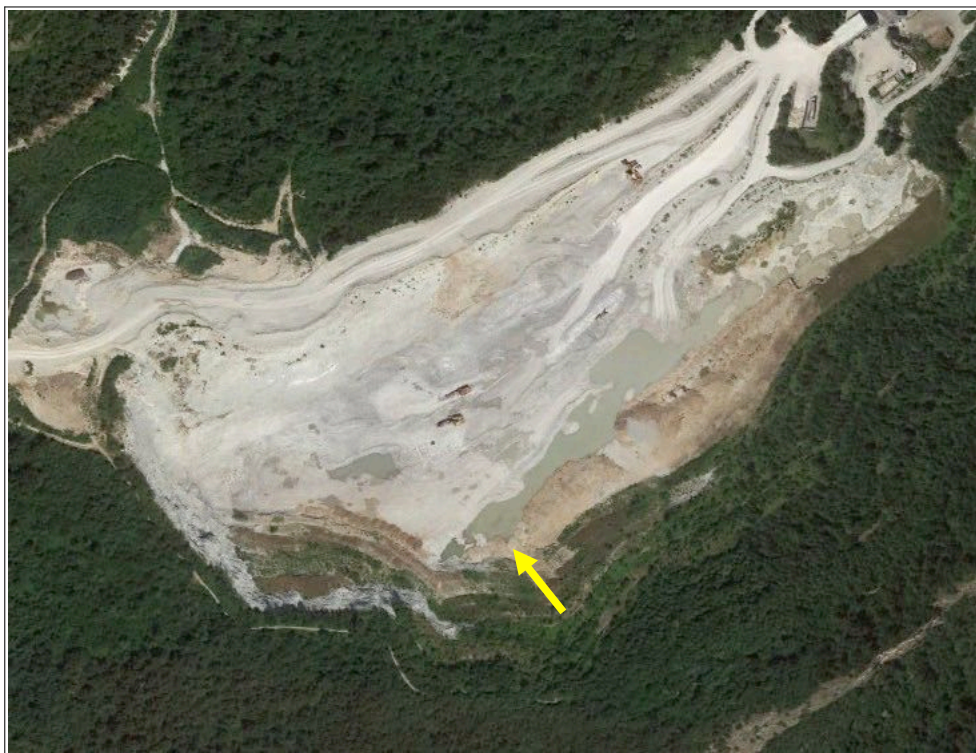
Durante il sopralluogo del 4 gennaio scorso è stato notato (in realtà la questione era stata già notata da qualche mese ma con le piogge recenti si è aggravata tanto da spingere il sottoscritto a chiedere un intervento) che nell'area già recuperata si è creata una zona di presumibile scorrimento di acqua di precipitazione meteorica che ha creato un solco in erosione (figure 17 e 18) che deve essere sistemato prima che si allarghi e si approfondisca, magari con tecniche di ingegneria naturalistica (ad esempio vimate o fascinate).

Figura 17 - Immagine del 9 luglio 2020 estratta da Google Earth PRO e nella quale è stato evidenziato con una freccia di colore giallo il solco d'erosione da sistemare preferibilmente con tecniche d'ingegneria naturalistica e con materiali vivi.

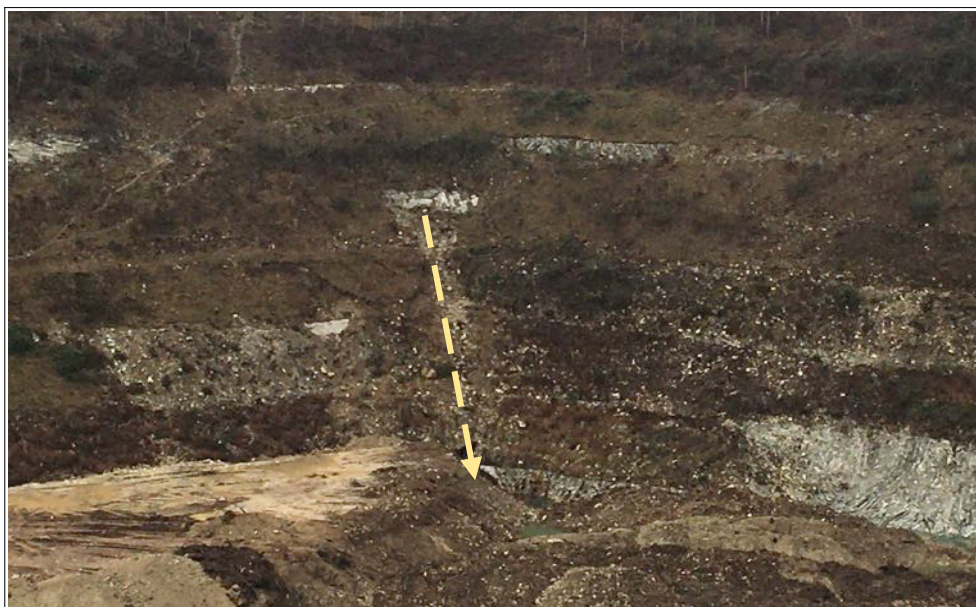
Figura 18 - Il solco d'erosione (freccia di colore giallo) da sistemare con tecniche di ingegneria naturalistica

Durante il sopralluogo del giorno 8 febbraio scorso si è potuto constatare che a seguito di quanto evidenziato nello scorso verbale non sono state ancora fatte attività per il miglioramento della questione dell'erosione concentrata.

- nell'area già recuperata si è creata una zona di presumibile scorrimento di acqua di precipitazione meteorica che ha creato un solco in erosione (figura 18) che deve essere sistemato prima che si allarghi e si approfondisca, magari con tecniche di ingegneria naturalistica (ad esempio viminate o fascinate).

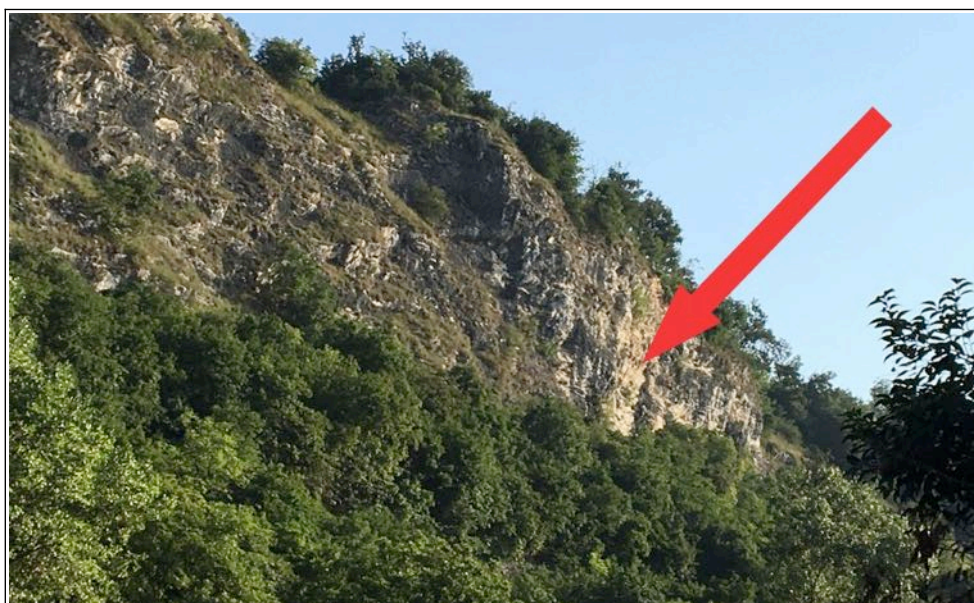
Figura 19 – Area da cui si sarebbero staccati i massi secondo la segnalazione pervenuta, vista dal piazzale della Chiesa Parrocchiale (foto del 04.08.2017).

Sulla base di una segnalazione di caduta massi giunta al Comune di Carvate il 31 luglio 2017 è stato eseguito un sopralluogo e l'impressione che si è avuta è che nell'area da poco sottoposta alle operazioni di disgaggio nel mese di giugno 2017, siano presenti zone con taglio fresco che denotano di essere venute a giorno di recente e la zona osservata è apparsa in buone condizioni.

In data 21 ottobre 2019 un cittadino ha chiamato il tecnico del Comune di Caravate comunicando che dal Sasso Poiano si era staccata una frana di crollo e che aveva anche visto la polvere causata dal dissesto. Osservando con attenzione con il binocolo dalla zona della Chiesa Parrocchiale, facendo un sopralluogo al di sotto dell'area in questione e paragonando le foto riprese prima e dopo l'evento non si è notato niente che potesse fare comprendere quanto accaduto. Con questo non si vuole affermare che non si sia verificato niente, ma semplicemente che ciò che è accaduto non appare avere rilevanza rispetto alla stabilità complessiva dell'area.

L'area viene controllata e verificata ogni volta che viene fatto un sopralluogo presso la Miniera di Sasso Poiano, quindi con cadenza mensile. Ad oggi non sono state notate criticità derivanti dalla parete rocciosa in questione.
