## **COMUNE DI CARAVATE**

***verbale mensile di sopralluogo inerente  
l'attività di controllo geologico e ambientale  
dell'attività della Miniera di Sasso Poiano  
coltivata da COLACEM S.p.A.***

***Rapporto del marzo 2021***

dr. geol. Michele Sani

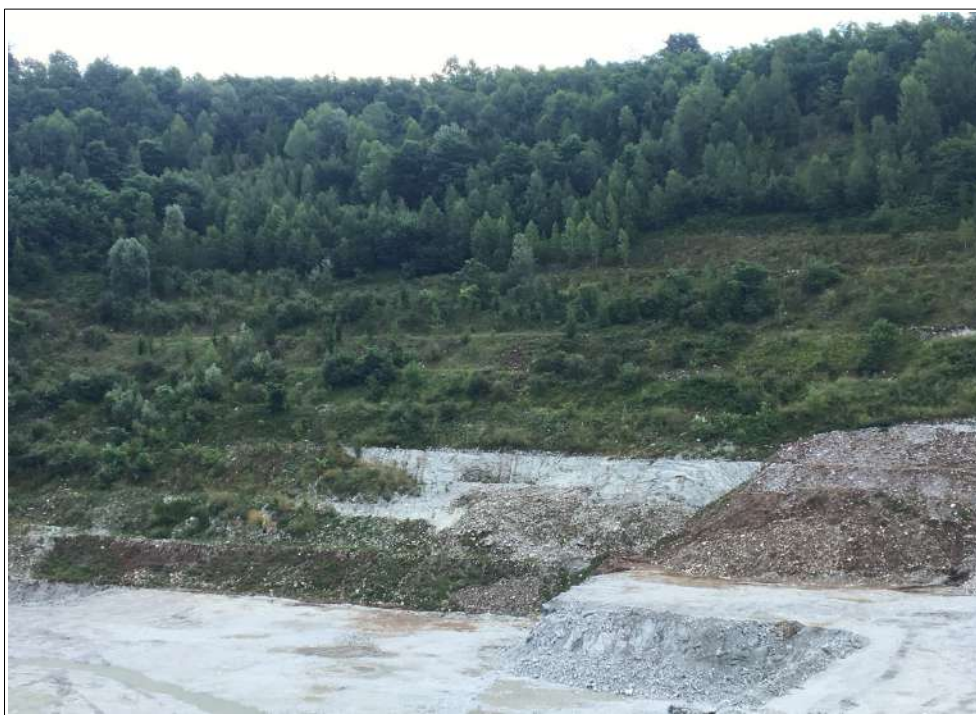
Figura 2 – Vista dell'area in cui è già avvenuto il recupero ambientale (immagine del 14.07.2017). Si noti come lo sviluppo del recupero sia maggiore alla quota più alta e come diminuisca progressivamente verso il basso.

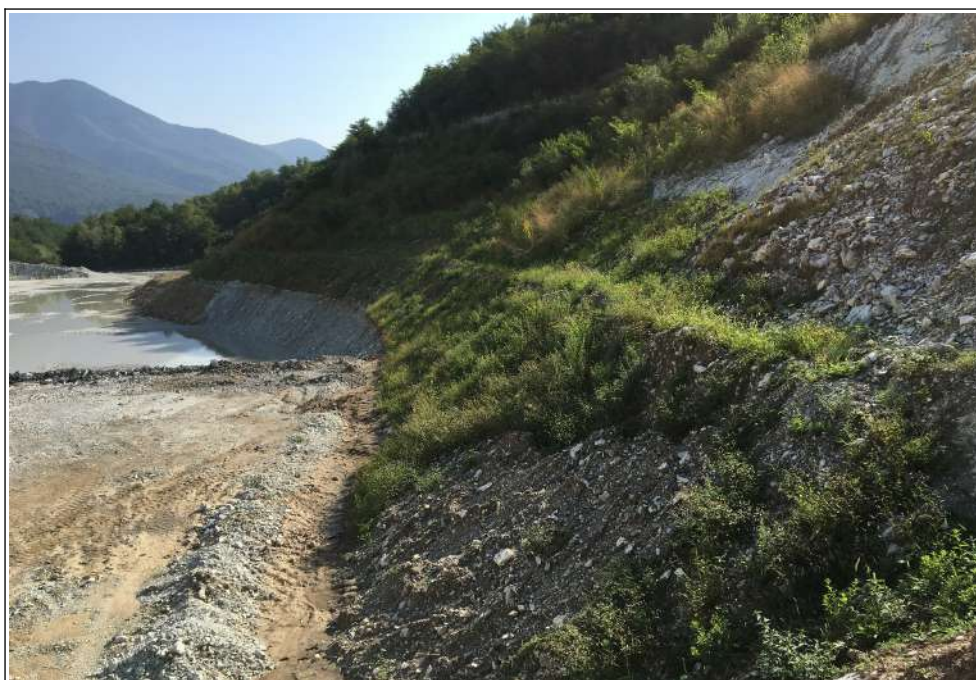
Figura 3 – Vista dell'area in cui è avvenuto il recupero ambientale (immagine del 04.08.2017). Si noti come lo sviluppo del recupero sia maggiore alla quota più alta e come diminuisca progressivamente verso il basso (in primo piano).

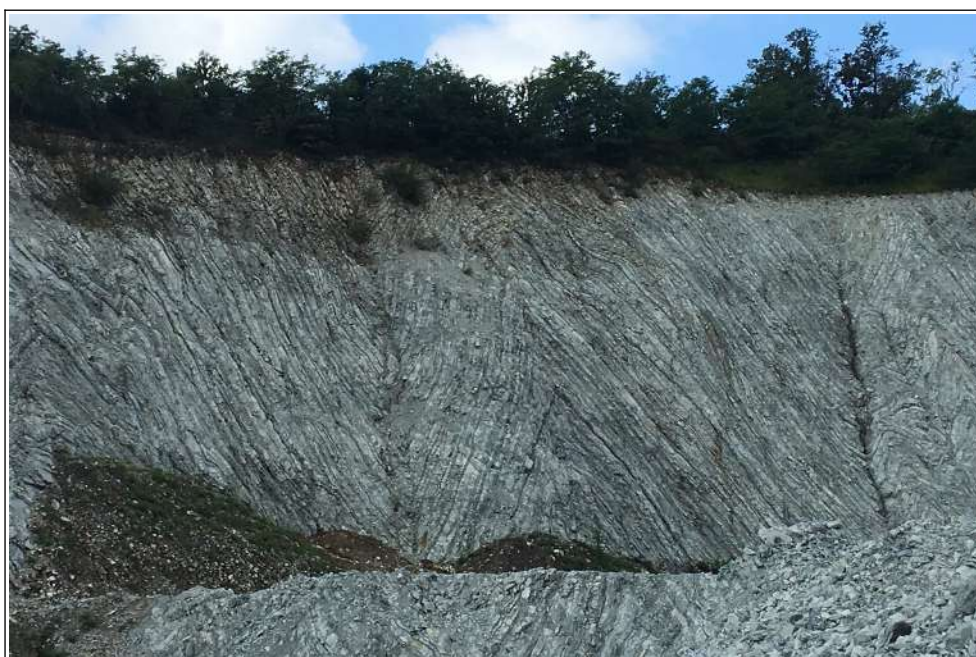
Figura 5 - Vista della parete rocciosa molto acclive, orientata verso est, residua dello scavo minerario effettuato, che sarà lasciata scoperta e che potrà essere utilizzata anche come aula didattica (immagine del 14.07.2017).

La parete rocciosa orientata a est (figura 5), caratterizzata da elevata acclività, nella quale sono visibili molte strutture a pieghe negli strati della Maiolica, verrà lasciata scoperta e potrebbe anche essere utilizzata a scopo didattico in quanto rappresenta la situazione geologica generale dell'area in cui sorge la Miniera di marna da cemento di Sasso Poiano. Durante il sopralluogo effettuato si è potuto constatare inoltre come la vegetazione erbacea seminata nell'autunno del 2017 e in quello del 2019 sia ancora oggi in ottima salute (figura 6, 7, 8, 9, 10, 11 e 12). Nell'area in cui sono stati effettuati gli interventi nell'ottobre del 2019 l'erba è oggi molto rigogliosa e anche da lontano fa un effetto appariscente. La nascita dell'erba e lo sviluppo delle specie arboree è di buon auspicio per la valutazione del risultato degli interventi di recupero ambientale e per il prosieguo dello sviluppo del verde nell'area. Il taglio del bosco nell'area del nuovo ampliamento della Miniera di Sasso Poiano, posto nella zona nord occidentale della miniera, è oramai al termine, mentre è già stata conclusa da tempo l'attività di rinfittimento del bosco, nelle aree ubicate al di fuori del perimetro della miniera, attività messa in campo quando fu sistemato il sentiero per il Santuario di San Clemente.

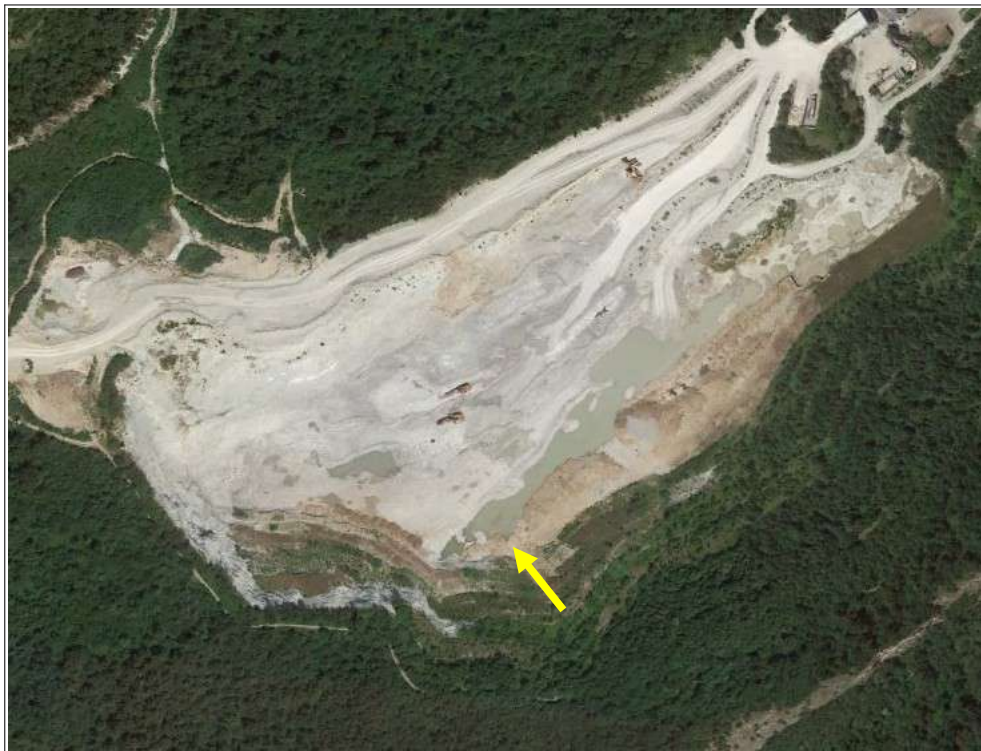
Durante il sopralluogo del 4 gennaio scorso è stato notato (in realtà la questione era stata già notata da qualche mese ma con le piogge recenti si è aggravata tanto da spingere il sottoscritto a chiedere un intervento) che nell'area già recuperata si è creata una zona di presumibile scorrimento di acqua di precipitazione meteorica che ha creato un solco in erosione (figure 17 e 18) che deve essere sistemato prima che si allarghi e si approfondisca, magari con tecniche di ingegneria naturalistica (ad esempio vimate o fascinate).

Figura 17 - Immagine del 9 luglio 2020 estratta da Google Earth PRO e nella quale è stato evidenziato con una freccia di colore giallo il solco d'erosione da sistemare preferibilmente con tecniche d'ingegneria naturalistica e con materiali vivi.

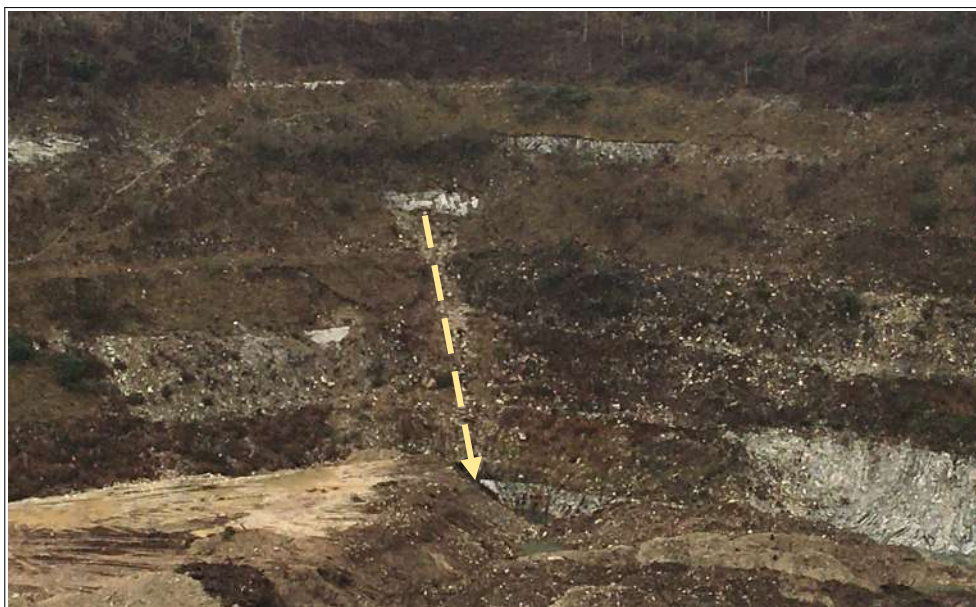
Figura 18 - Il solco d'erosione (freccia di colore giallo) da sistemare con tecniche di ingegneria naturalistica

Durante il sopralluogo del giorno 5 marzo scorso si è potuto constatare che a seguito di quanto evidenziato nello scorso verbale non sono state ancora fatte attività per il miglioramento della questione dell'erosione concentrata.

- nell'area già recuperata si è creata una zona di presumibile scorrimento di acqua di precipitazione meteorica che ha creato un solco in erosione (figura 18) che deve essere sistemato prima che si allarghi e si approfondisca, magari con tecniche di ingegneria naturalistica (ad esempio viminate o fascinate).

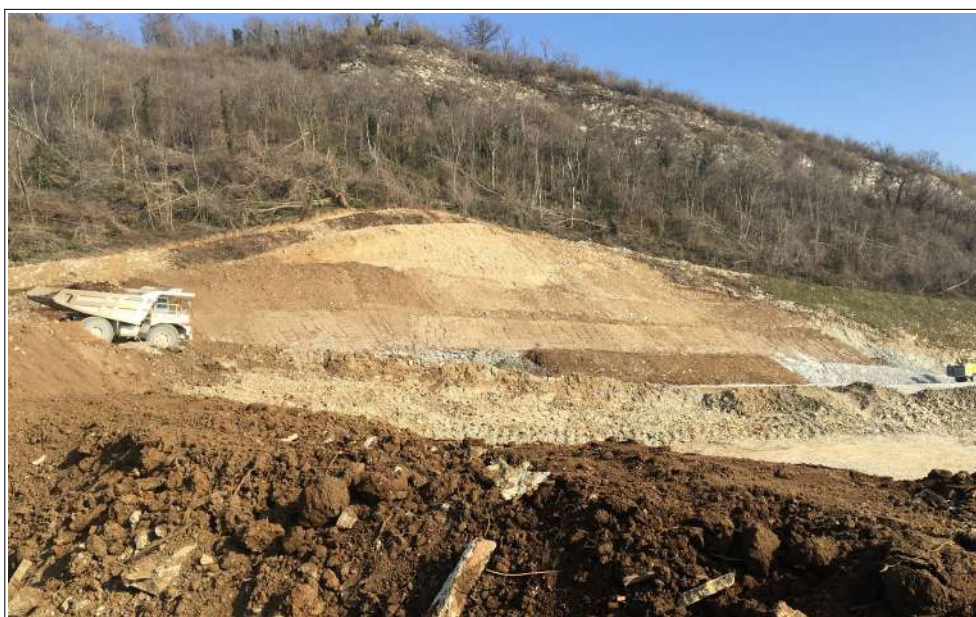
Figura 19 – Area sistemata dal punto di vista morfologico dove sarebbe auspicabile un intervento di recupero vegetazionale (foto del 05.03.2021).

Viste le sistemazioni morfologiche già predisposte, si ritiene inoltre auspicabile che siano eseguiti interventi di sistemazione ambientale all'inizio della primavera del corrente anno, anche in ragione del fatto che non ne vengono eseguiti dall'autunno del 2019.

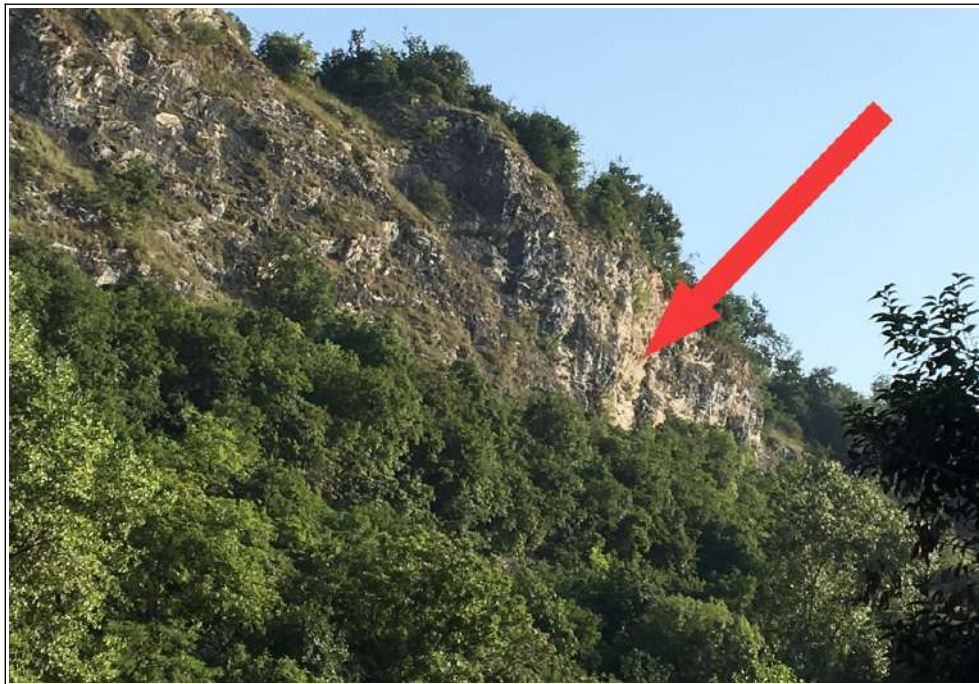
Figura 20 – Area da cui si sarebbero staccati i massi secondo la segnalazione pervenuta, vista dal piazzale della Chiesa Parrocchiale (foto del 04.08.2017).

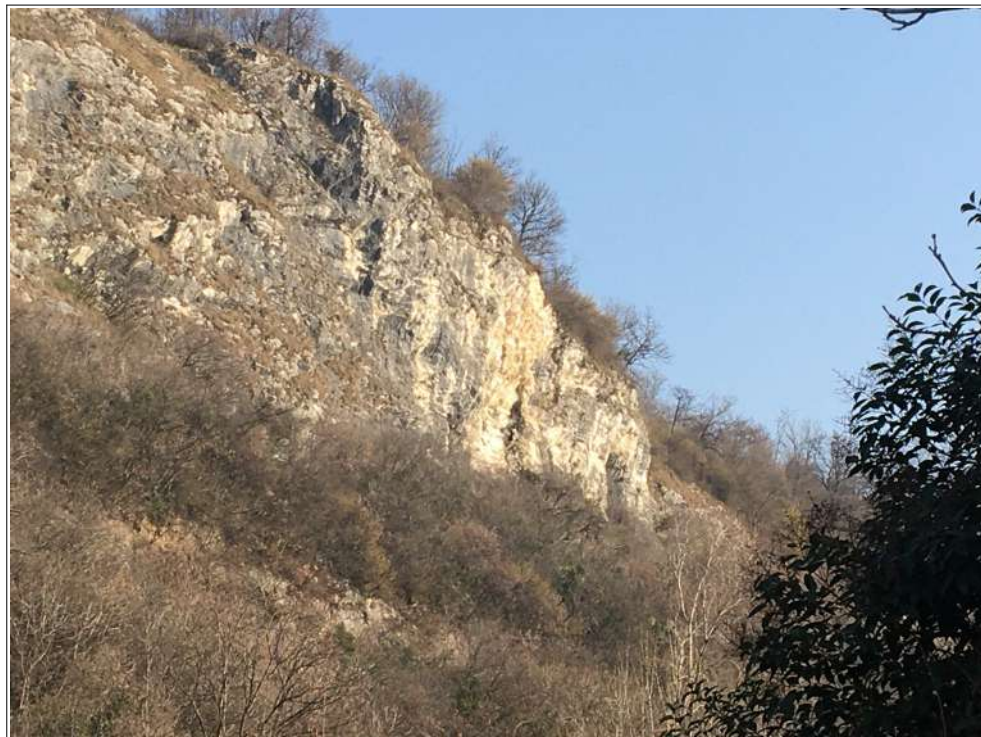
Figura 21 – Area da cui si sarebbero staccati i massi secondo la segnalazione pervenuta, vista dal piazzale della Chiesa Parrocchiale (foto del 05.03.2021).

L'area viene controllata e verificata ogni volta che viene fatto un sopralluogo presso la Miniera di Sasso Poiano, quindi con cadenza mensile. Ad oggi non sono state notate criticità derivanti dalla parete rocciosa in questione.
