COMUNE DI CARAVATE

*verbale mensile di sopralluogo inerente
l'attività di controllo geologico e ambientale
dell'attività della Miniera di Sasso Poiano
coltivata da COLACEM S.p.A.*

Rapporto del mese di aprile 2021

dr. geol. Michele Sani

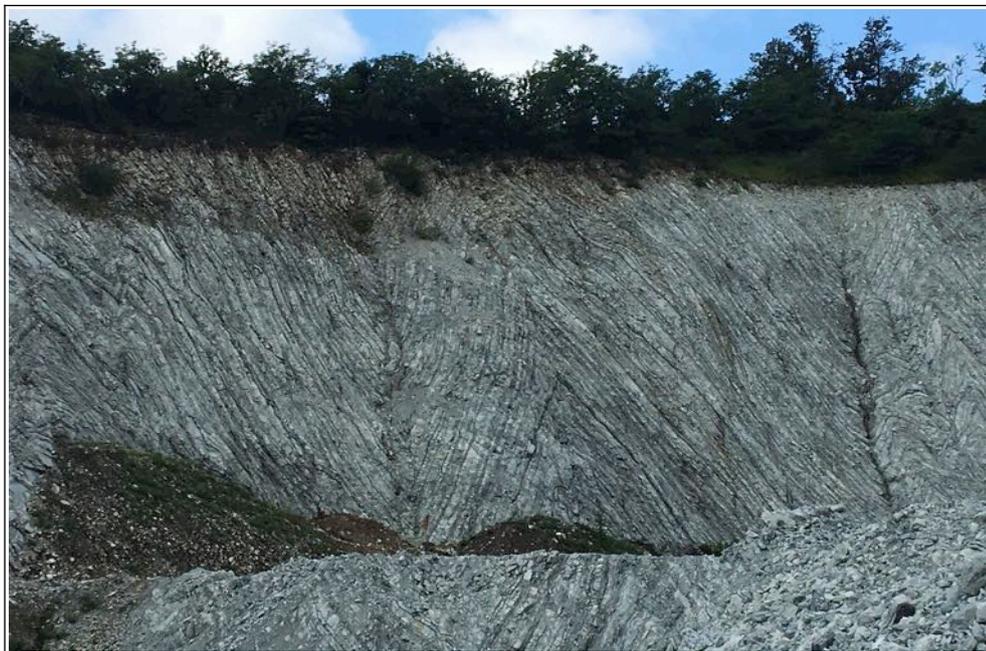
Figura 5 - Vista della parete rocciosa molto acclive, orientata verso est, residua dello scavo minerario effettuato, che sarà lasciata scoperta e che potrà essere utilizzata anche come aula didattica (immagine del 14.07.2017).

La parete rocciosa orientata a est (figura 5), caratterizzata da elevata acclività, nella quale sono visibili molte strutture a pieghe negli strati della Maiolica, verrà lasciata scoperta e potrebbe anche essere utilizzata a scopo didattico in quanto rappresenta la situazione geologica generale dell'area in cui sorge la Miniera di marna da cemento di Sasso Poiano. Durante il sopralluogo effettuato si è potuto constatare inoltre come la vegetazione erbacea seminata nell'autunno del 2017 e in quello del 2019 sia ancora oggi in ottima salute (figura 6, 7, 8, 9, 10, 11 e 12). Nell'area in cui sono stati effettuati gli interventi nell'ottobre del 2019 l'erba è oggi molto rigogliosa e anche da lontano fa un effetto appariscente. La nascita dell'erba e lo sviluppo delle specie arboree è di buon auspicio per la valutazione del risultato degli interventi di recupero ambientale e per il prosieguo dello sviluppo del verde nell'area. Il taglio del bosco nell'area del nuovo ampliamento della Miniera di Sasso Poiano, posto nella zona nord occidentale della miniera, è oramai al termine, mentre è già stata conclusa da tempo l'attività di rinfittimento del bosco, nelle aree ubicate al di fuori del perimetro della miniera, attività messa in campo quando fu sistemato il sentiero per il Santuario di San Clemente.

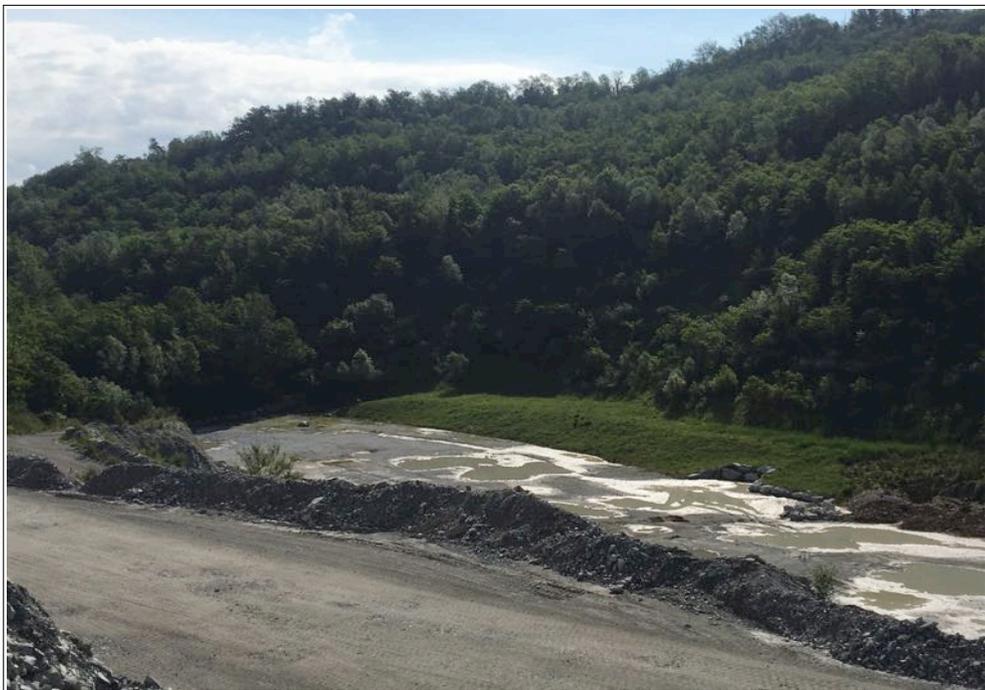
Figura 9 - Vista panoramica del gradone rinverdito con idrosemina durante l'autunno 2017 (immagine del 07.06.2019). La copertura erbacea appare essere continua e in buona salute.

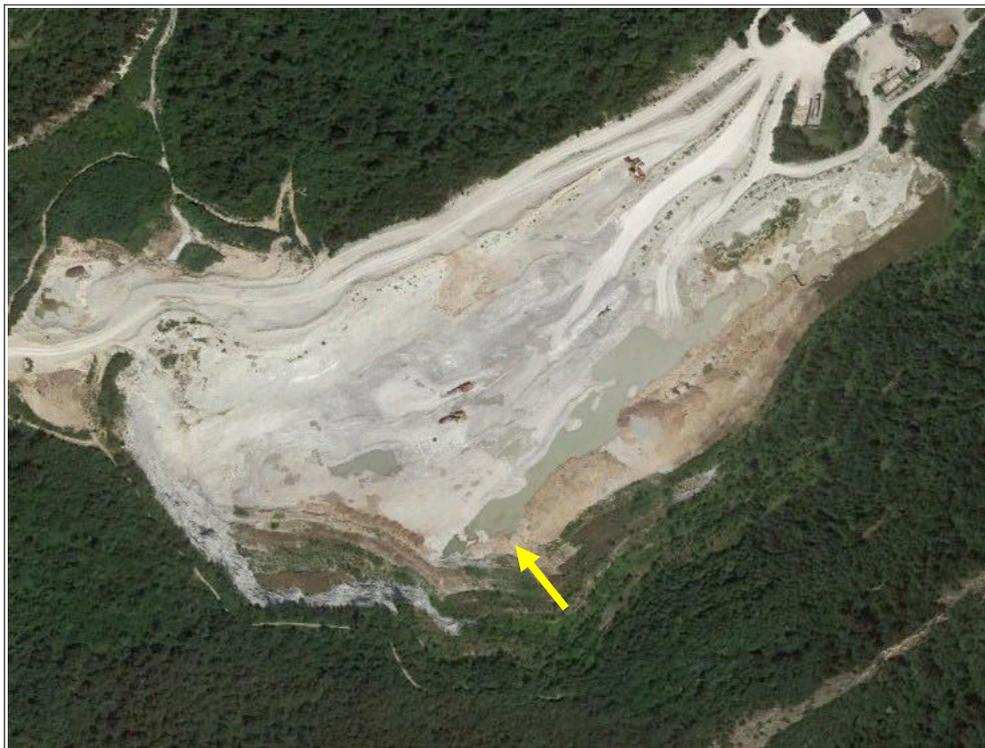
Durante il sopralluogo del 4 gennaio scorso è stato notato (in realtà la questione era stata già notata da qualche mese ma con le piogge recenti si è aggravata tanto da spingere il sottoscritto a chiedere un intervento) che nell'area già recuperata si è creata una zona di presumibile scorrimento di acqua di precipitazione meteorica che ha creato un solco in erosione (figure 17 e 18) che deve essere sistemato prima che si allarghi e si approfondisca, magari con tecniche di ingegneria naturalistica (ad esempio viminate o fascinate).

Figura 17 - Immagine del 9 luglio 2020 estratta da Google Earth PRO e nella quale è stato evidenziato con una freccia di colore giallo il solco d'erosione da sistemare preferibilmente con tecniche d'ingegneria naturalistica e con materiali vivi.

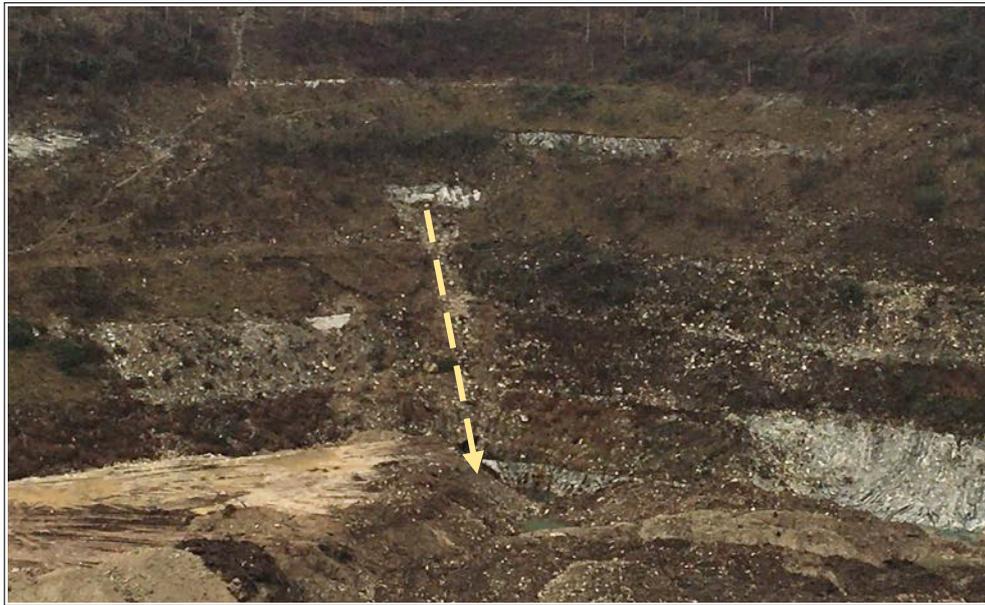
Figura 18 - Il solco d'erosione (freccia di colore giallo) da sistemare con tecniche di ingegneria naturalistica

Durante il sopralluogo del giorno 9 aprile scorso si è potuto constatare che a seguito di quanto evidenziato nello scorso verbale non sono state ancora fatte attività per il miglioramento della questione dell'erosione concentrata.

- nell'area già recuperata si è creata una zona di presumibile scorrimento di acqua di precipitazione meteorica che ha creato un solco in erosione (figura 18) che deve essere sistemato prima che si allarghi e si approfondisca, magari con tecniche di ingegneria naturalistica (ad esempio viminate o fascinate).

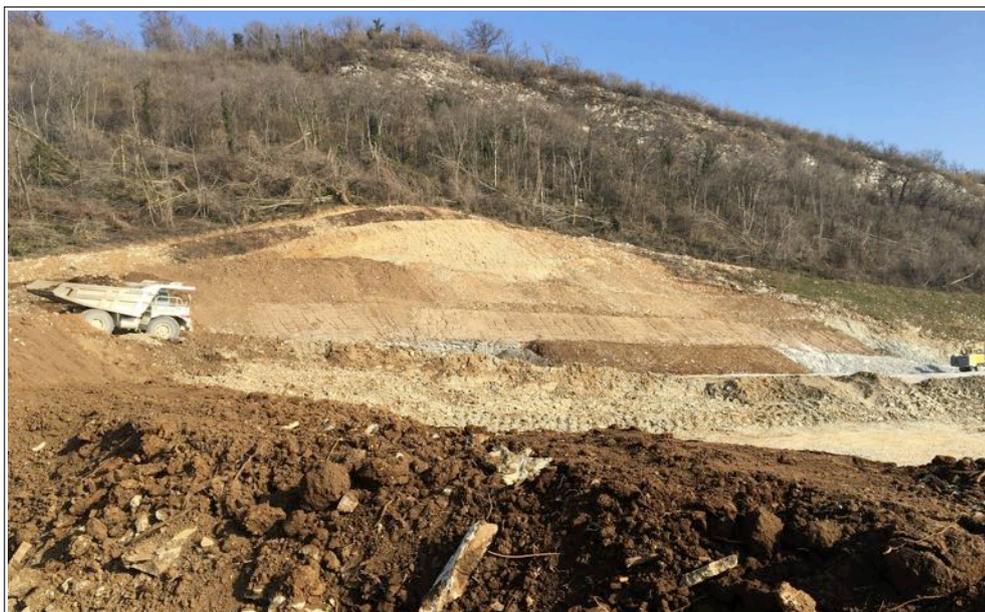
Figura 19 – Area sistemata dal punto di vista morfologico dove sarebbe auspicabile un intervento di recupero vegetazionale (foto del 05.03.2021).

Viste le sistemazioni morfologiche già predisposte, si ritiene inoltre auspicabile che siano eseguiti interventi di sistemazione ambientale all'inizio della primavera del corrente anno, anche in ragione del fatto che non ne vengono eseguiti dall'autunno del 2019.

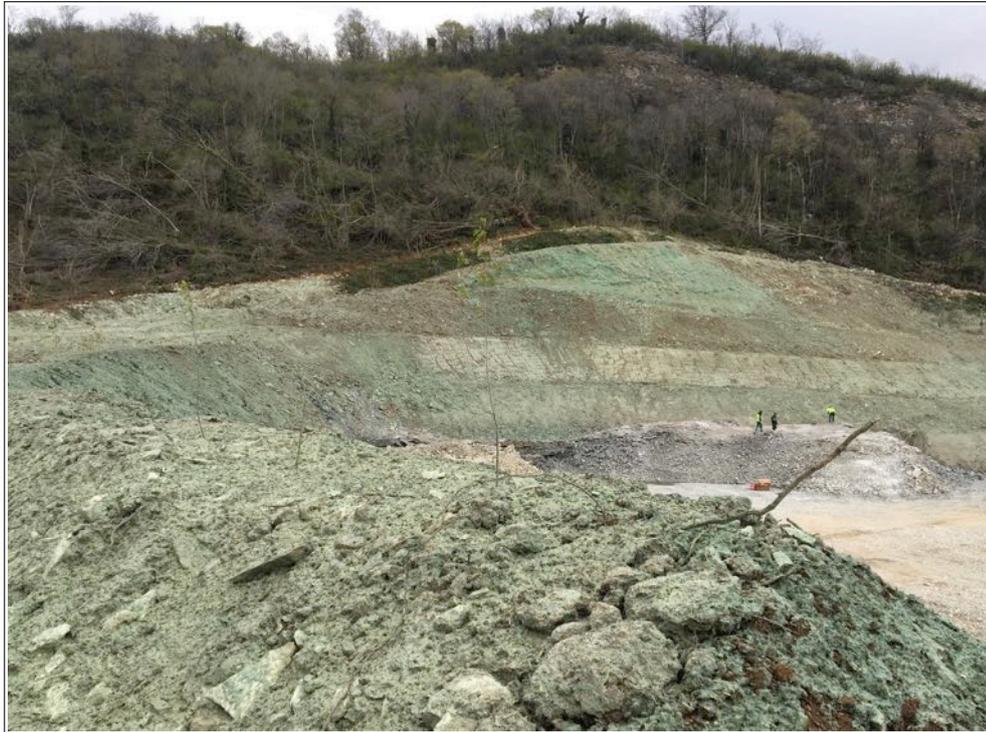
L'intervento di recupero ambientale vegetazionale ha consistito nella realizzazione di circa 13.000 mq (1,3 ha) di idrosemina e nella piantumazione di circa 800 essenze arboree. Nei verbali che saranno redatti a seguito dei sopralluoghi dei prossimi mesi si darà conto dell'esito delle attività di recupero ambientale.

Figura 21 - Vista panoramica dell'area in cui sono stati eseguiti gli interventi di recupero ambientale vegetazionale nell'aprile 2021 (foto del 09.04.2021). In particolare l'area di colore verde (anche quella in primo piano) rappresenta l'area sottoposta a idrosemina.

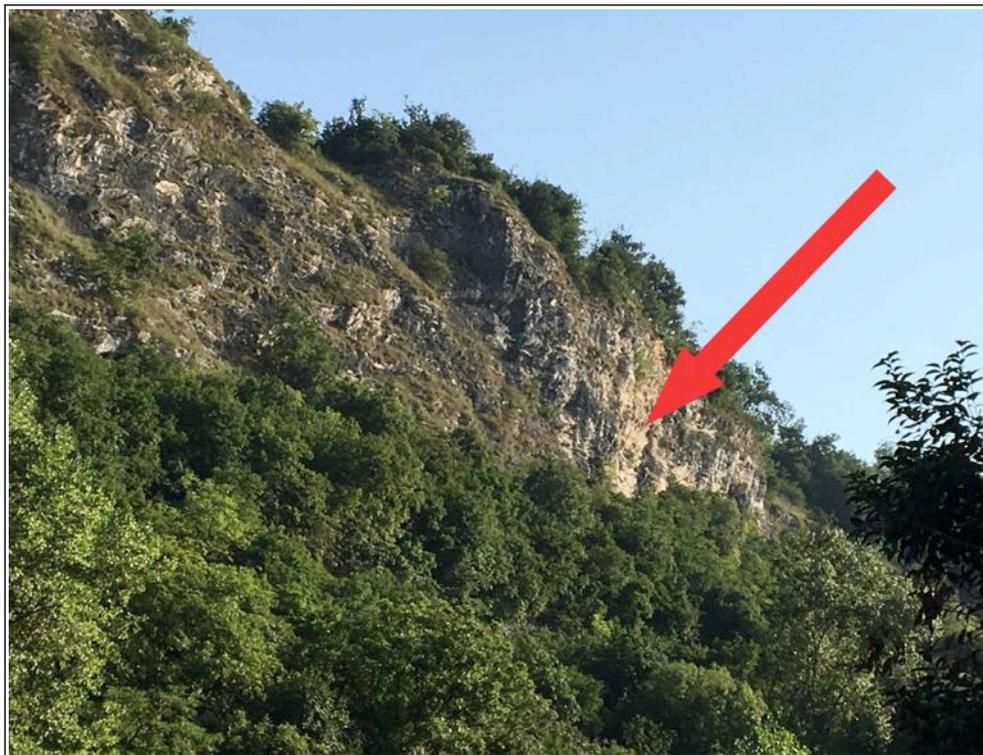
Sulla base di una segnalazione di caduta massi giunta al Comune di Carvate il 31 luglio 2017 è stato eseguito un sopralluogo e l'impressione che si è avuta è che nell'area da poco sottoposta alle operazioni di disaggio nel mese di giugno 2017, siano presenti zone con taglio fresco che denotano di essere venute a giorno di recente e la zona osservata è apparsa in buone condizioni.

Figura 22 – Area del Sasso Poiano da cui si sarebbero staccati i massi secondo la segnalazione pervenuta, vista dal piazzale della Chiesa Parrocchiale (foto del 04.08.2017).

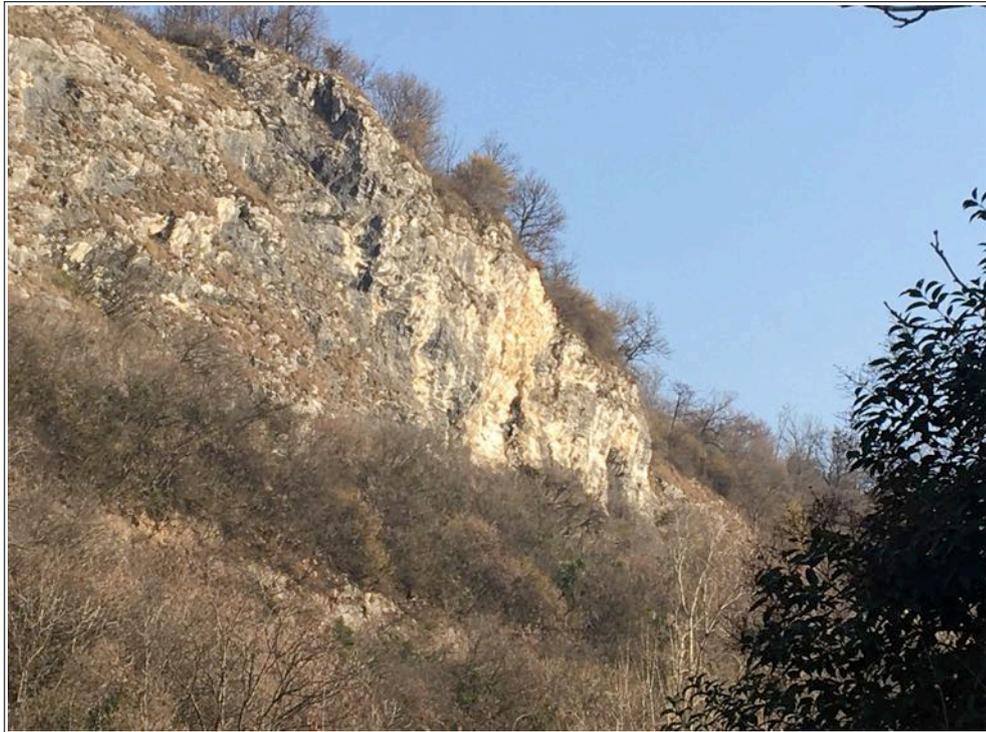
Caravate comunicando che dal Sasso Poiano si era staccata una frana di crollo e che aveva anche visto la polvere causata dal dissesto. Osservando con attenzione con il binocolo dalla zona della Chiesa Parrocchiale, facendo un sopralluogo al di sotto dell'area in questione e paragonando le foto riprese prima e dopo l'evento non si è notato niente che potesse fare comprendere quanto accaduto. Con questo non si vuole affermare che non si sia verificato niente, ma semplicemente che ciò che è accaduto non appare avere rilevanza rispetto alla stabilità complessiva dell'area.

L'area viene controllata e verificata ogni volta che viene fatto un sopralluogo presso la Miniera di Sasso Poiano, quindi con una cadenza mensile. Ad oggi non sono state notate criticità derivanti dalla parete rocciosa in questione.

Figura 23 – Area da cui si sarebbero staccati i massi secondo la segnalazione pervenuta, vista dal piazzale della Chiesa Parrocchiale (foto del 05.03.2021).
