# COMUNE DI CARAVATE

*verbale mensile di sopralluogo inerente  
l'attività di controllo geologico e ambientale  
dell'attività della Miniera di Sasso Poiano  
coltivata da COLACEM S.p.A.*

*Rapporto del mese di maggio 2021*

dr. geol. Michele Sani

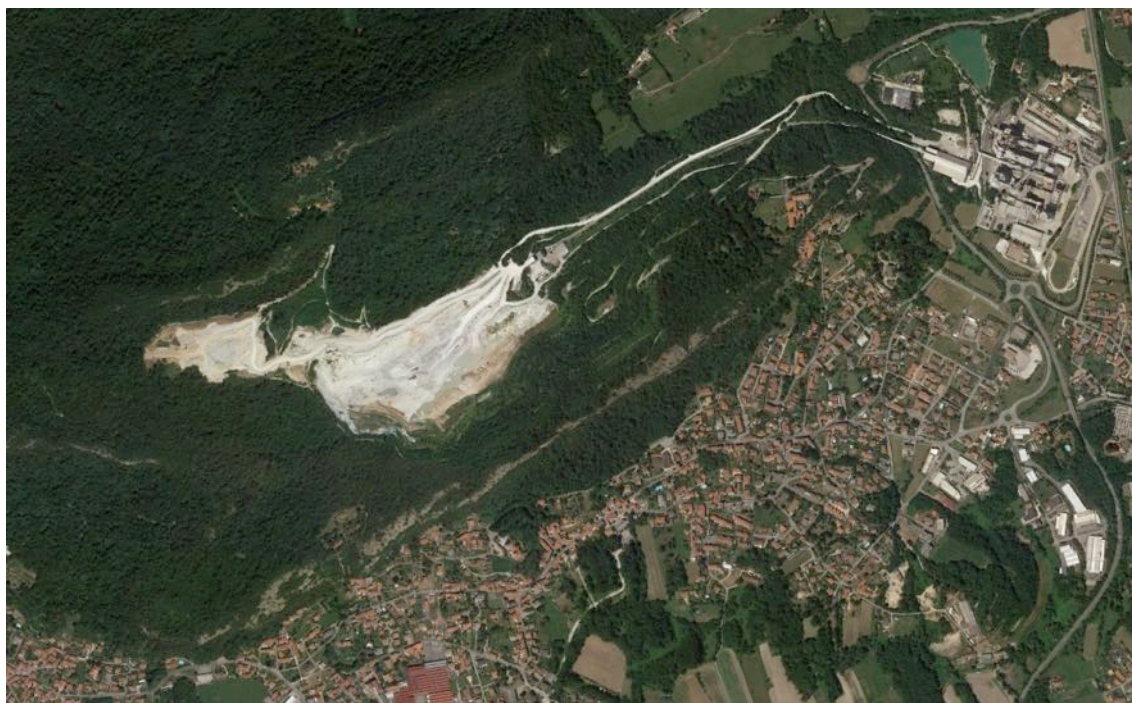
Figura 1 – Nell'immagine del giorno 9 luglio 2020, estratta dal software Google Earth PRO, si può osservare la Miniera di Sasso Poiano a ovest, la cementeria a est e il paese di Caravate a sud. Tra il paese di Caravate e la miniera di Sasso Poiano si vede una linea di colore grigio in direzione NW – SE che è la parete litoide che sovrasta l'abitato e che a volte ha determinato crolli di frammenti rocciosi.

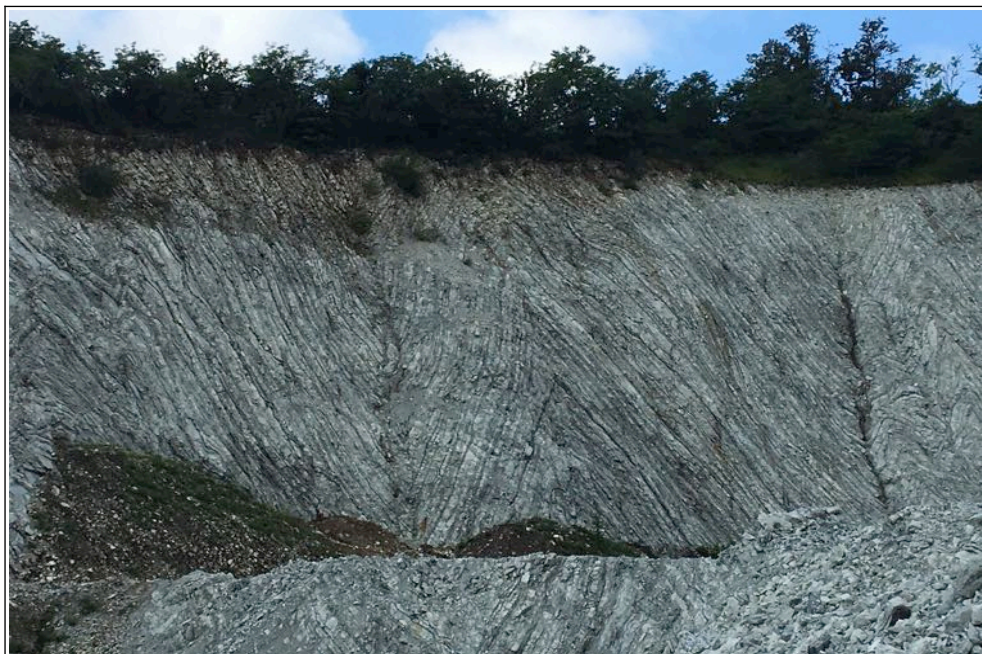
Figura 5 - Vista della parete rocciosa molto acclive, orientata verso est, residua dello scavo minerario effettuato, che sarà lasciata scoperta e che potrà essere utilizzata anche come aula didattica (immagine del 14.07.2017).

La parete rocciosa orientata a est (figura 5), caratterizzata da elevata acclività, nella quale sono visibili molte strutture a pieghe negli strati della Maiolica, verrà lasciata scoperta e potrebbe anche essere utilizzata a scopo didattico in quanto rappresenta la situazione geologica generale dell'area in cui sorge la Miniera di marna da cemento di Sasso Poiano. Durante il sopralluogo effettuato si è potuto constatare inoltre come la vegetazione erbacea seminata nell'autunno del 2017 e in quello del 2019 sia ancora oggi in ottima salute (figura 6, 7, 8, 9, 10, 11 e 12). Nell'area in cui sono stati effettuati gli interventi nell'ottobre del 2019 l'erba è oggi molto rigogliosa e anche da lontano fa un effetto appariscente. La nascita dell'erba e lo sviluppo delle specie arboree è di buon auspicio per la valutazione del risultato degli interventi di recupero ambientale e per il prosieguo dello sviluppo del verde nell'area. Il taglio del bosco nell'area del nuovo ampliamento della Miniera di Sasso Poiano, posto nella zona nord occidentale della miniera, è oramai al termine, mentre è già stata conclusa da tempo l'attività di rinfittimento del bosco, nelle aree ubicate al di fuori del perimetro della miniera, attività messa in campo quando fu sistemato il sentiero per il Santuario di San Clemente.

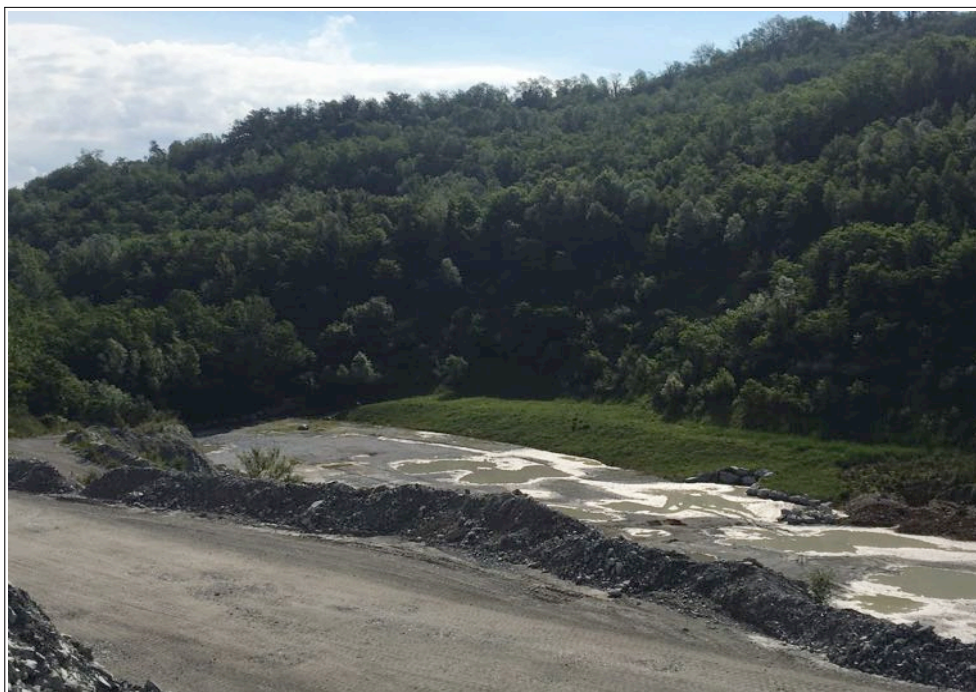
Figura 9 - Vista panoramica del gradone rinverdito con idrosemina durante l'autunno 2017 (immagine del 07.06.2019). La copertura erbacea appare essere continua e in buona salute.

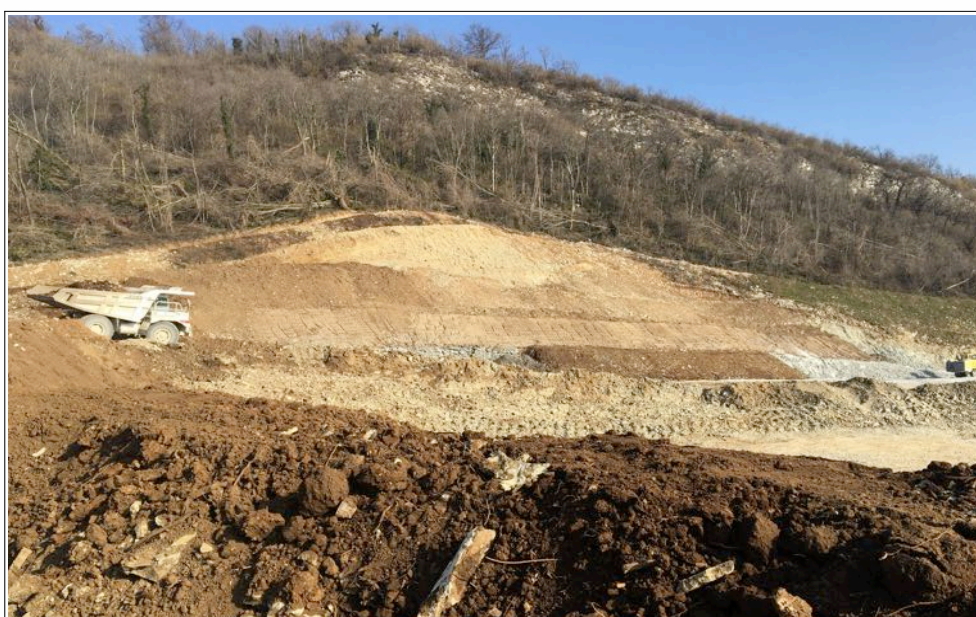
Figura 19 – Area sistemata dal punto di vista morfologico dove sarebbe auspicabile un intervento di recupero vegetazionale (foto del 05.03.2021).

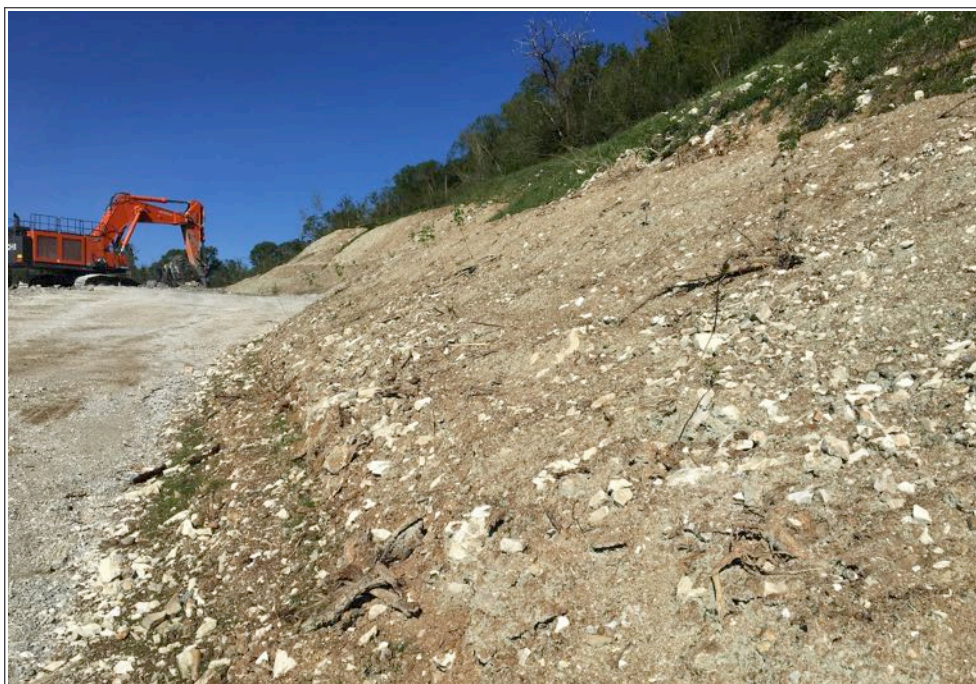
L'intervento di recupero ambientale vegetazionale eseguito ha consistito nella realizzazione di circa 13.000 mq (1,3 ha) di idrosemina e nella piantumazione di circa 800 essenze arboree di tipo autoctono. Al momento del sopralluogo del 7 maggio scorso, a causa del perdurare delle basse temperature, il risultato dell'inerbimento eseguito era ancora ben poco visibile (foto di figura 22).

Figura 22 - Vista di una parte dell'area in cui sono stati eseguiti gli interventi di recupero ambientale vegetazionale nell'aprile 2021 (foto del 07.05.2021).

Appare evidente che al momento in cui vi saranno giorni con temperature più elevate e sole splendente vi sarà la germinazione delle specie erbacee seminate. Le essenze arboree piantate invece sembrano essere già attecchite anche se oggettivamente è piuttosto presto per dare un giudizio in merito.

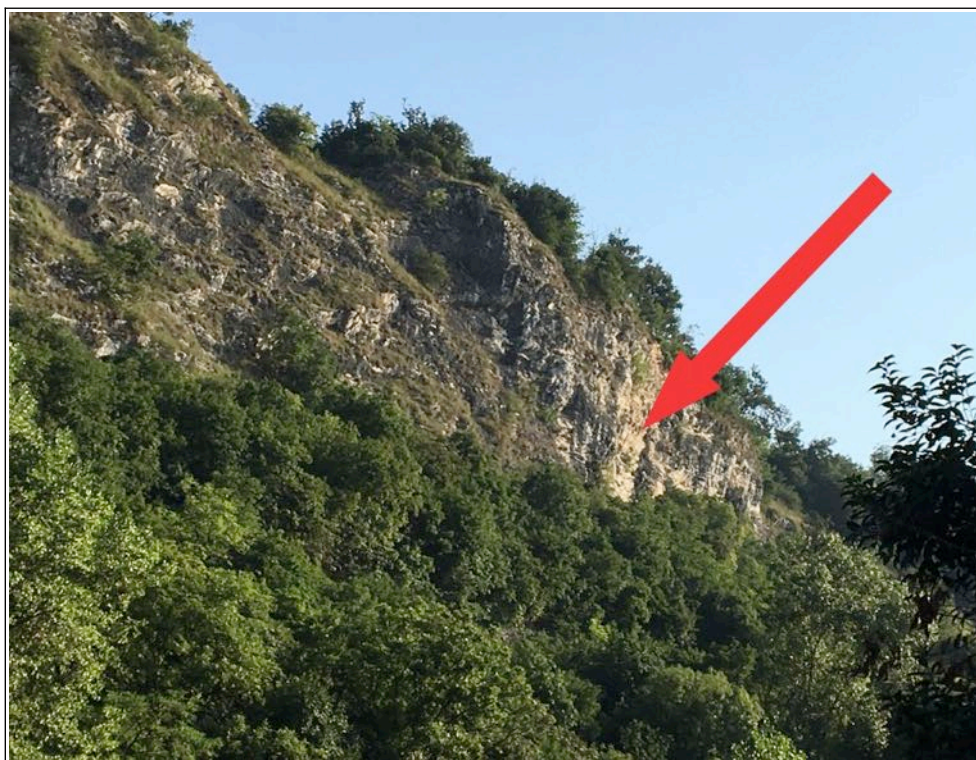
L'area viene controllata e verificata ogni volta che viene fatto un sopralluogo presso la Miniera di Sasso Poiano, quindi con una cadenza mensile. Ad oggi non sono state notate criticità derivanti dalla parete rocciosa in questione.

Figura 23 – Area del Sasso Poiano da cui si sarebbero staccati i massi secondo la segnalazione pervenuta, vista dal piazzale della Chiesa Parrocchiale (foto del 04.08.2017).

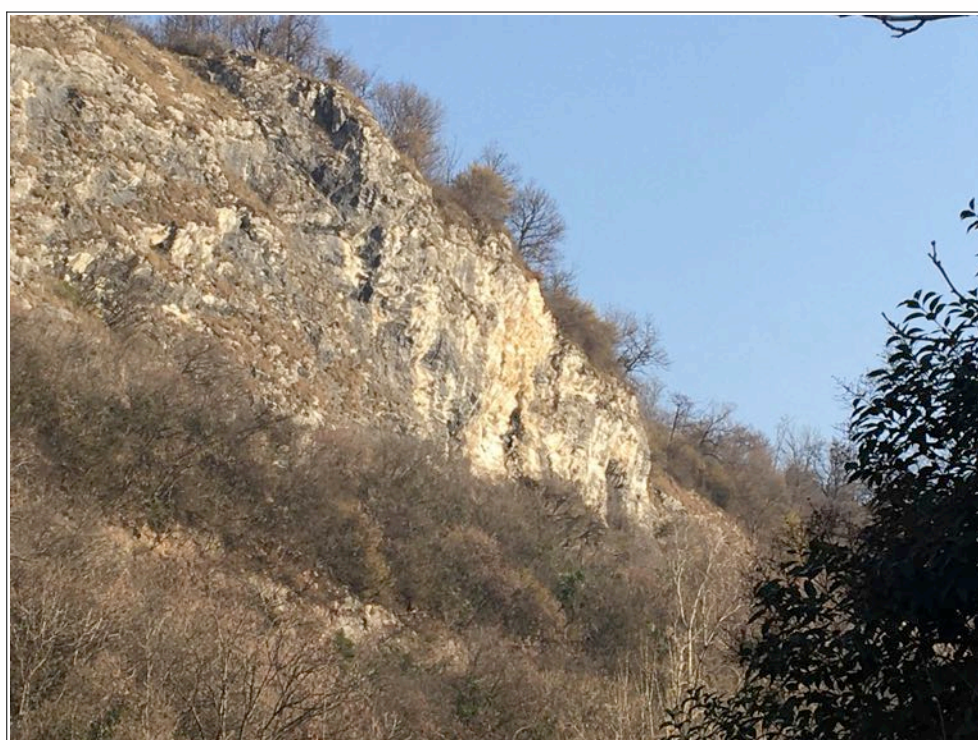
Figura 24 – Area da cui si sarebbero staccati i massi secondo la segnalazione pervenuta, vista dal piazzale della Chiesa Parrocchiale (foto del 05.03.2021).
