COMUNE DI CARAVATE

*verbale mensile di sopralluogo inerente
l'attività di controllo geologico e ambientale
dell'attività della Miniera di Sasso Poiano
coltivata da COLACEM S.p.A.*

Rapporto del mese di giugno 2021

dr. geol. Michele Sani

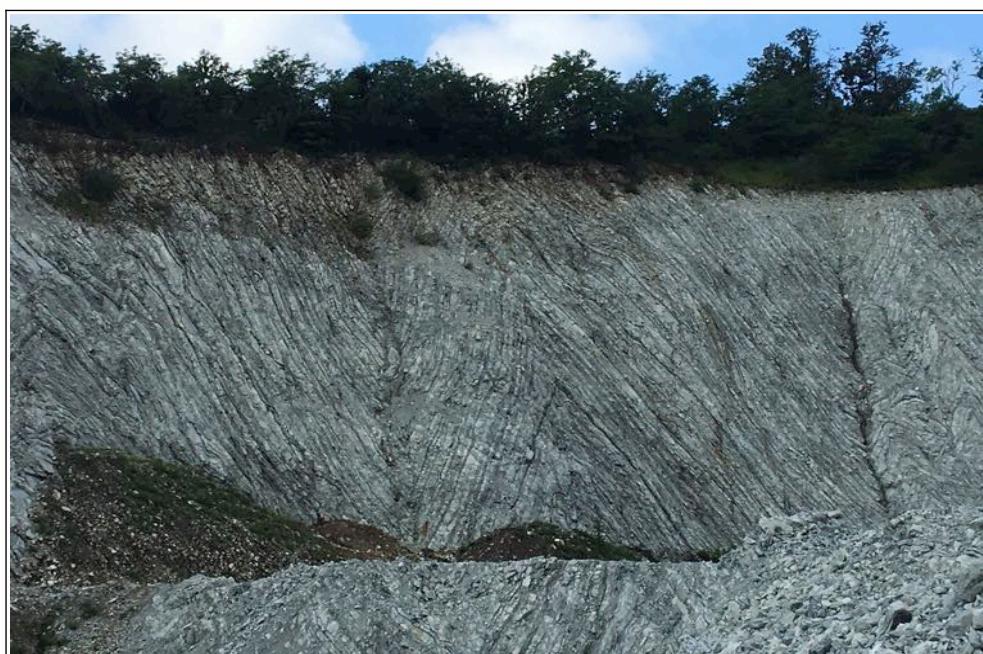
Figura 5 - Vista della parete rocciosa molto acclive, orientata verso est, residua dello scavo minerario effettuato, che sarà lasciata scoperta e che potrà essere utilizzata anche come aula didattica (immagine del 14.07.2017).

La parete rocciosa orientata a est (figura 5), caratterizzata da elevata acclività, nella quale sono visibili molte strutture a pieghe negli strati della Maiolica, verrà lasciata scoperta e potrebbe anche essere utilizzata a scopo didattico in quanto rappresenta la situazione geologica generale dell'area in cui sorge la Miniera di marna da cemento di Sasso Poiano. Durante il sopralluogo effettuato si è potuto constatare inoltre come la vegetazione erbacea seminata nell'autunno del 2017 e in quello del 2019 sia ancora oggi in ottima salute (figura 6, 7, 8, 9, 10, 11 e 12). Nell'area in cui sono stati effettuati gli interventi nell'ottobre del 2019 l'erba è oggi molto rigogliosa e anche da lontano fa un effetto appariscente. La nascita dell'erba e lo sviluppo delle specie arboree è di buon auspicio per la valutazione del risultato degli interventi di recupero ambientale e per il prosieguo dello sviluppo del verde nell'area. Il taglio del bosco nell'area del nuovo ampliamento della Miniera di Sasso Poiano, posto nella zona nord occidentale della miniera, è oramai al termine, mentre è già stata conclusa da tempo l'attività di rinfittimento del bosco, nelle aree ubicate al di fuori del perimetro della miniera, attività messa in campo quando fu sistemato il sentiero per il Santuario di San Clemente.

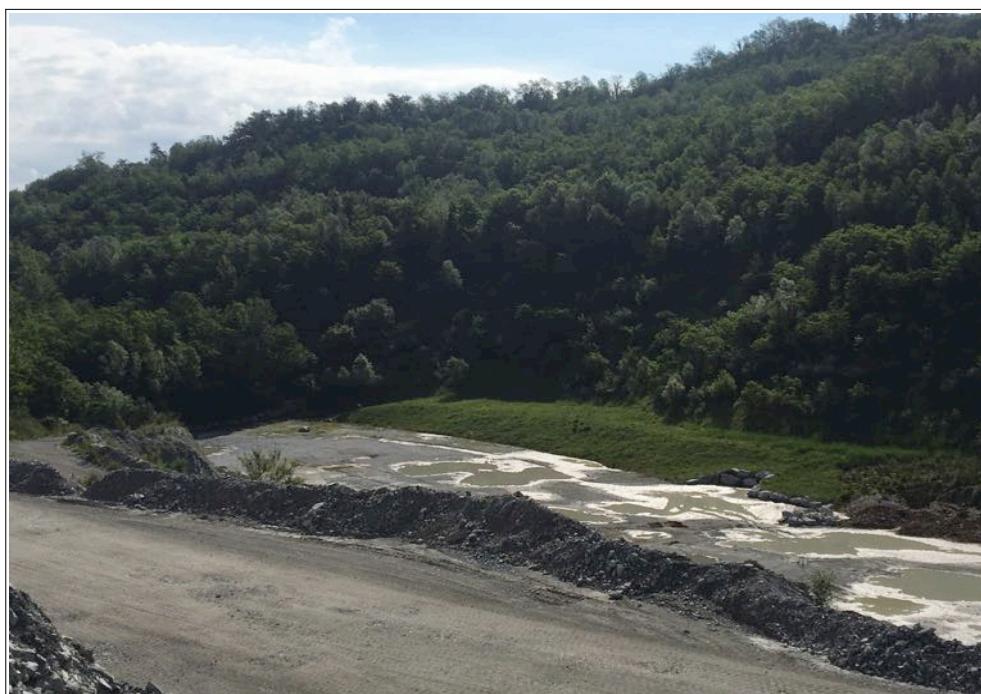
Figura 9 - Vista panoramica del gradone rinverdito con idrosemina durante l'autunno 2017 (immagine del 07.06.2019). La copertura erbacea appare essere continua e in buona salute.

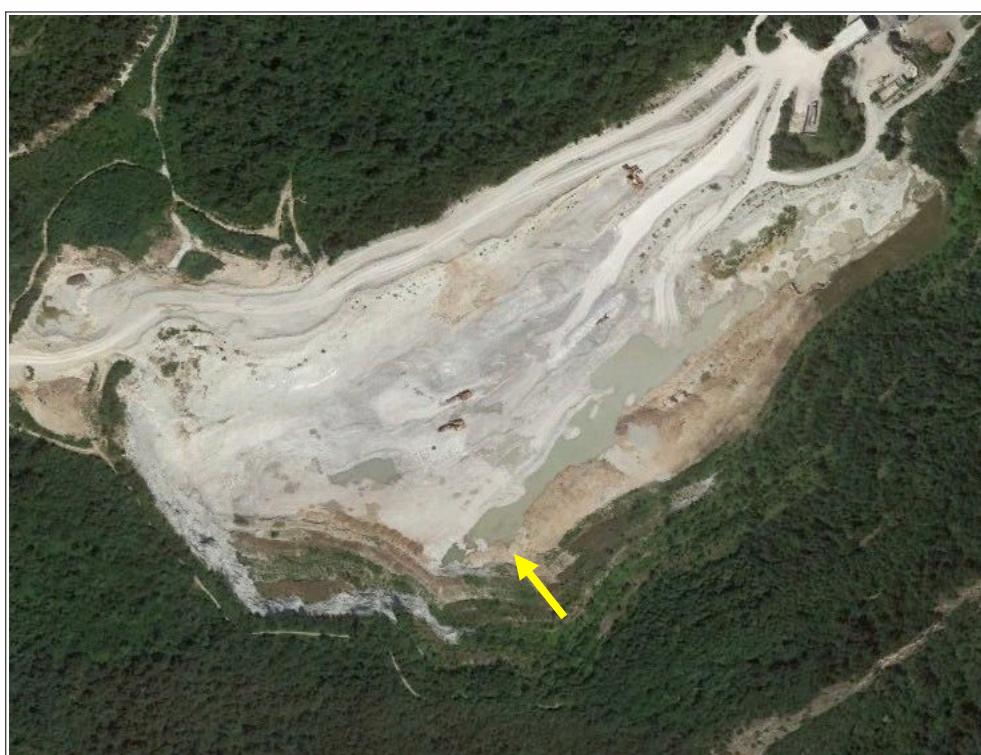
Durante il sopralluogo del 4 gennaio scorso è stato notato (in realtà la questione era stata già notata da qualche mese ma con le piogge recenti si è aggravata tanto da spingere il sottoscritto a chiedere un intervento) che nell'area già recuperata si è creata una zona di presumibile scorrimento di acqua di precipitazione meteorica che ha creato un solco in erosione (figure 17 e 18) che deve essere sistemato prima che si allarghi e si approfondisca, magari con tecniche di ingegneria naturalistica (ad esempio viminate o fascinate).

Figura 17 - Immagine del 9 luglio 2020 estratta da Google Earth PRO e nella quale è stato evidenziato con una freccia di colore giallo il solco d'erosione da sistemare preferibilmente con tecniche d'ingegneria naturalistica e con materiali vivi.

Durante il sopralluogo effettuato il giorno 7 giugno scorso si è potuto constatare che a seguito di quanto evidenziato nello scorso verbale non sono state ancora fatte attività per il miglioramento della questione dell'erosione concentrata.

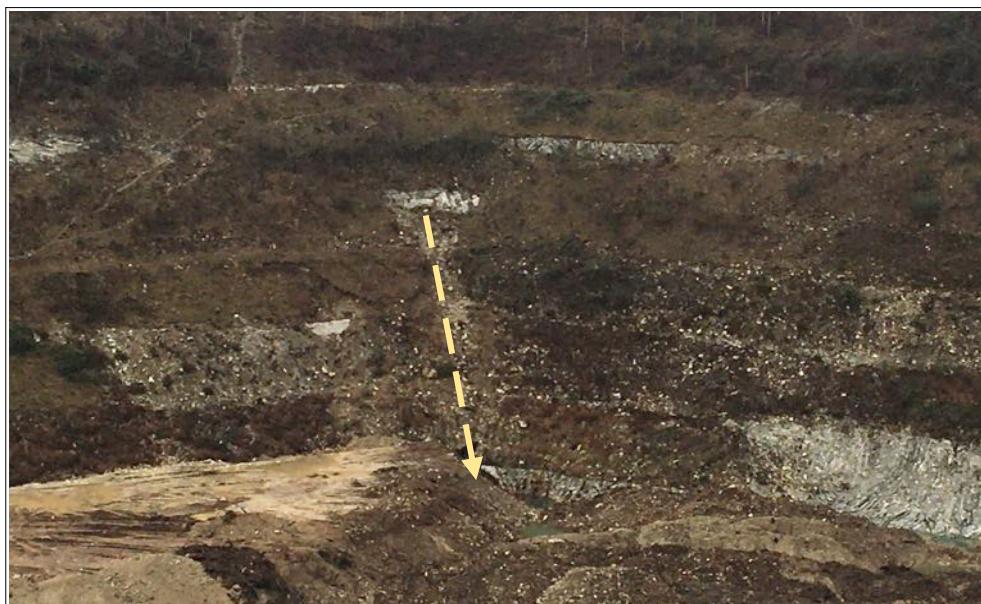
Figura 18 - Il solco d'erosione (freccia di colore giallo) da sistemare con tecniche di ingegneria naturalistica

- nell'area già recuperata si è creata una zona di presumibile scorrimento di acqua di precipitazione meteorica che ha creato un solco in erosione (figura 18) che deve essere sistemato prima che si allarghi e si approfondisca, magari con tecniche di ingegneria naturalistica (ad esempio viminate o fascinate).

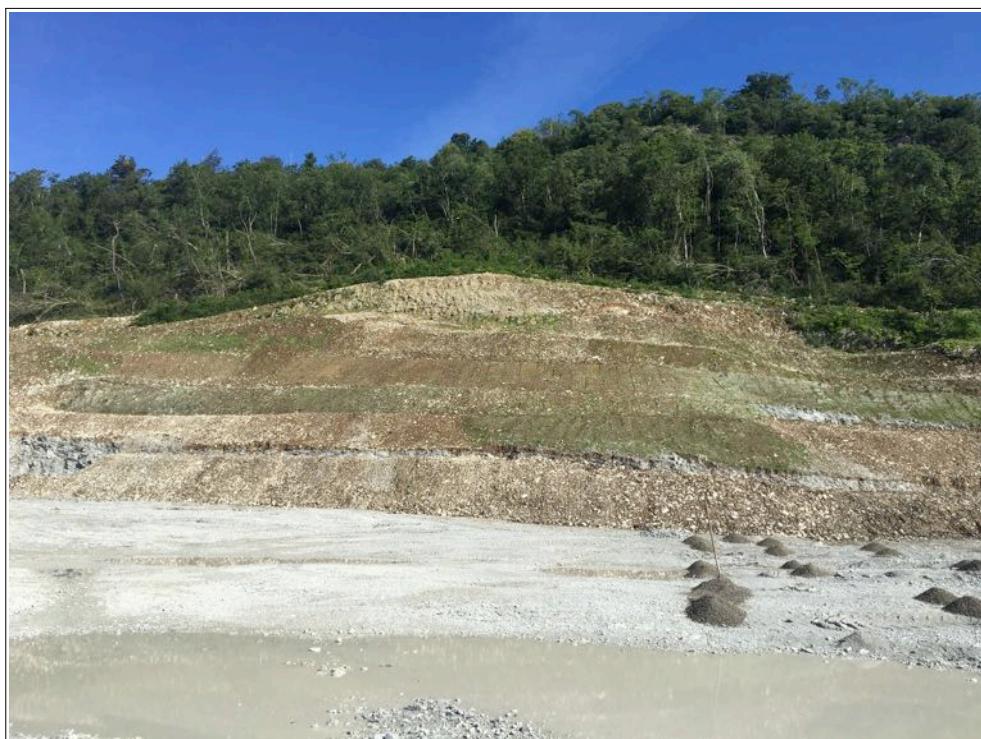
Figura 23 - Area in cui sono stati eseguiti gli interventi di recupero ambientale vegetazionale nell'aprile 2021 (foto del 07.06.2021).

Appare evidente che la semina sta facendo il proprio lavoro e presto vi sarà la germinazione delle specie erbacee seminate. Le essenze arboree piantate sembrano essere già attecchite anche se oggettivamente è piuttosto presto per dare un giudizio in merito.

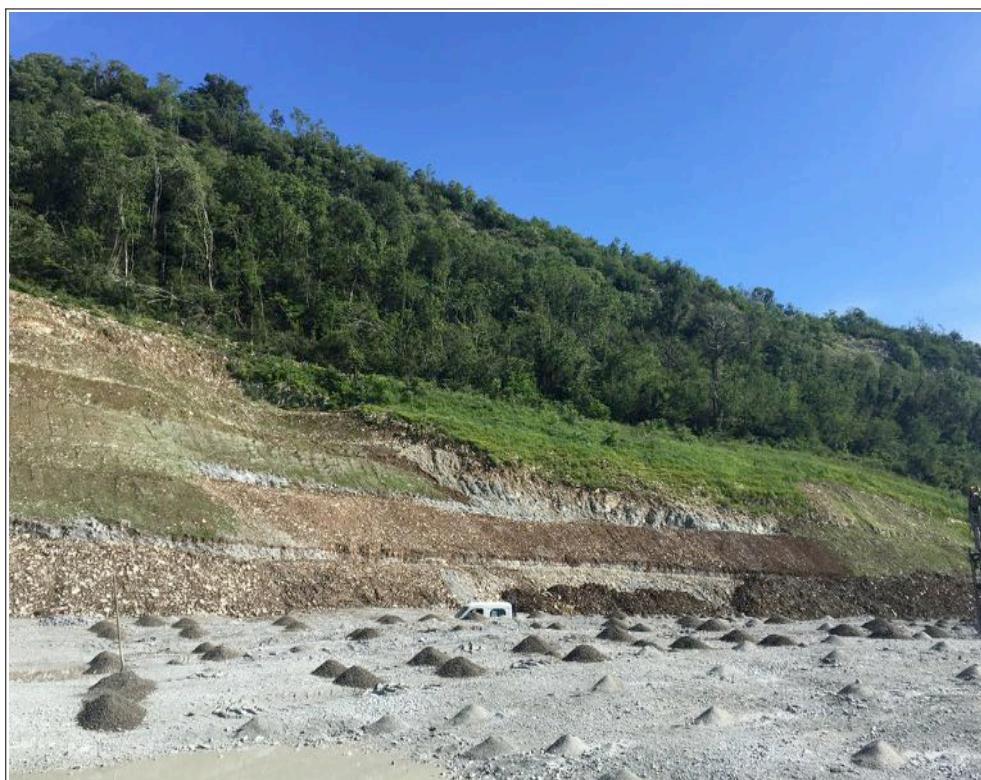
Figura 24 - Confronto tra l'area in cui sono stati eseguiti gli interventi di recupero nell'aprile 2021, a sinistra, e nell'autunno 2019, a destra (foto del 07.06.2021).

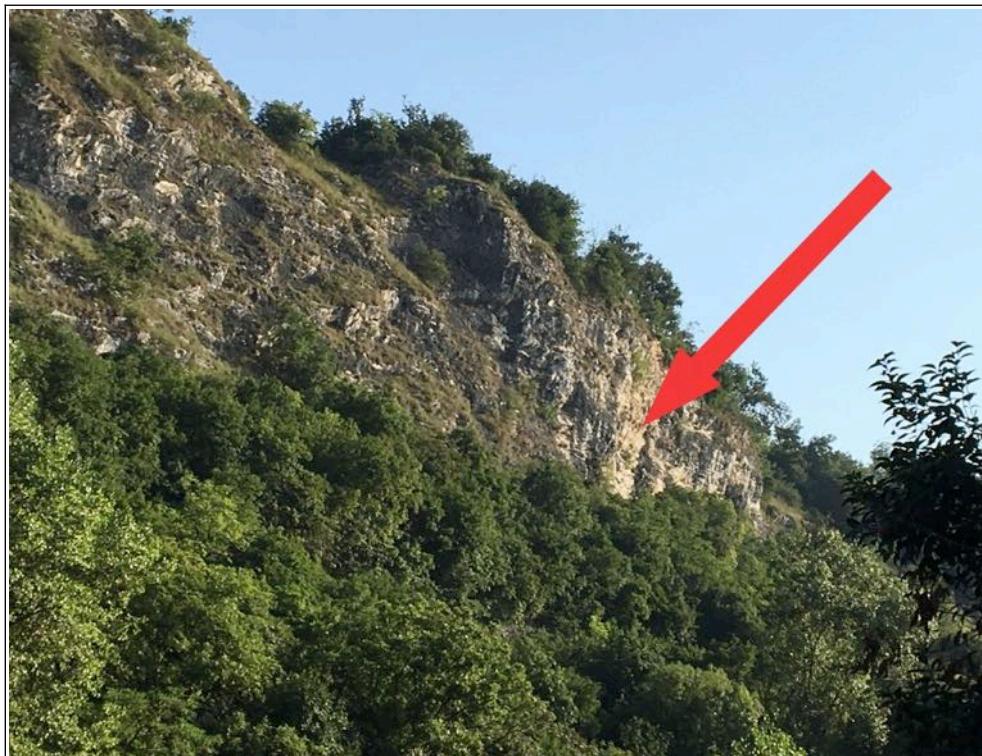
L'area viene controllata e verificata ogni volta che viene fatto un sopralluogo presso la Miniera di Sasso Poiano, quindi con una cadenza mensile. Ad oggi non sono state notate criticità derivanti dalla parete rocciosa in questione.

Figura 25 – Area del Sasso Poiano da cui si sarebbero staccati i massi secondo la segnalazione pervenuta, vista dal piazzale della Chiesa Parrocchiale (foto del 04.08.2017).

Essendo trascorsi due anni dall'ultimo disgaggio è necessario che COLACEM S.p.A. provveda quanto prima per un'ulteriore intervento.

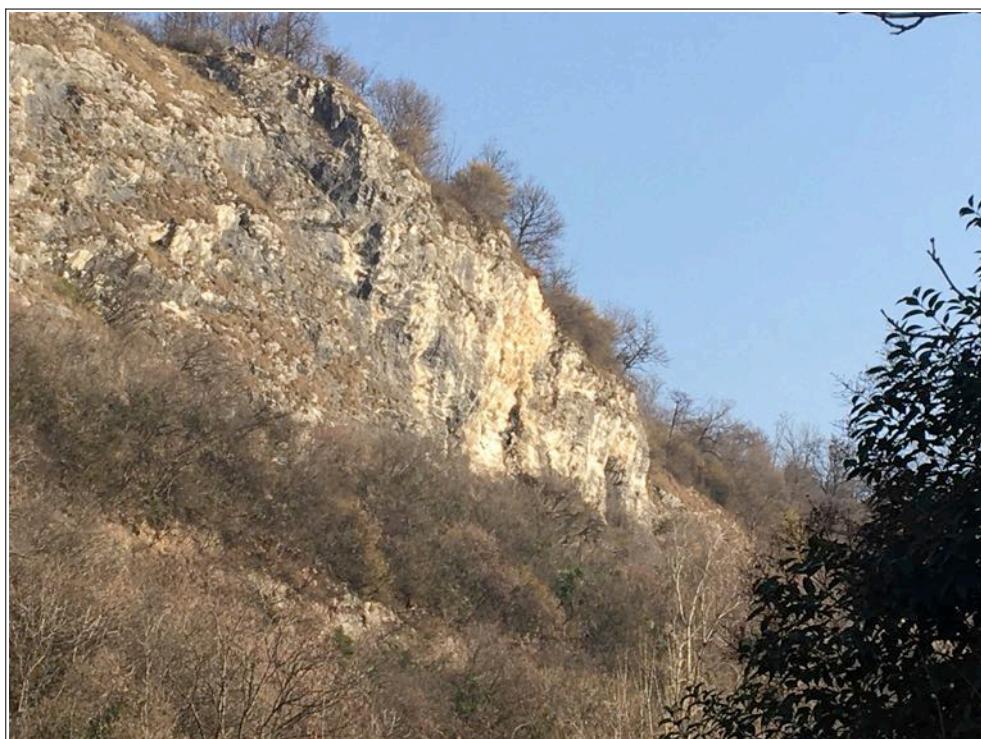
Figura 26 – Area da cui si sarebbero staccati i massi secondo la segnalazione pervenuta, vista dal piazzale della Chiesa Parrocchiale (foto del 05.03.2021).

Essendo trascorsi due anni dall'ultimo disgaggio effettuato, è necessario che COLACEM S.p.A. provveda quanto prima per un'ulteriore intervento.
