COMUNE DI CARAVATE

*verbale mensile di sopralluogo inerente
l'attività di controllo geologico e ambientale
dell'attività della Miniera di Sasso Poiano
coltivata da COLACEM S.p.A.*

Rapporto del novembre 2019

dr. geol. Michele Sani

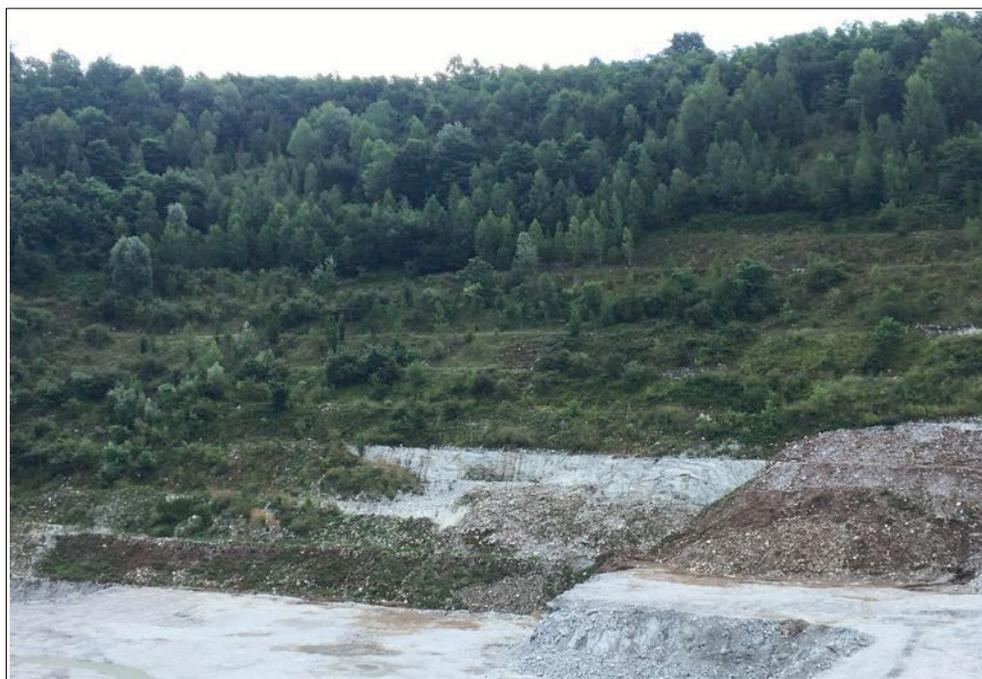
Figura 2 – Vista dell'area in cui è già avvenuto il recupero ambientale (immagine del 14.07.2017). Si noti come lo sviluppo del recupero sia maggiore alla quota più alta e come diminuisca progressivamente verso il basso.

La prima impressione che si ha entrando nella Miniera di Sasso Poiano coltivata dalla COLACEM S.p.A., in relazione agli aspetti del recupero ambientale morfologico e, soprattutto, del recupero vegetazionale, è assolutamente molto buona (figura 2, 3, 4, 7, 8, 9, 10, 11 e 12). Si nota immediatamente che la progressione cronologica del recupero morfologico segue in parallelo, e a breve distanza temporale, l'attività della coltivazione del materiale utile (marna da cemento) e quella del recupero vegetazionale segue con cadenza solitamente annuale, quella del recupero morfologico. Il recupero

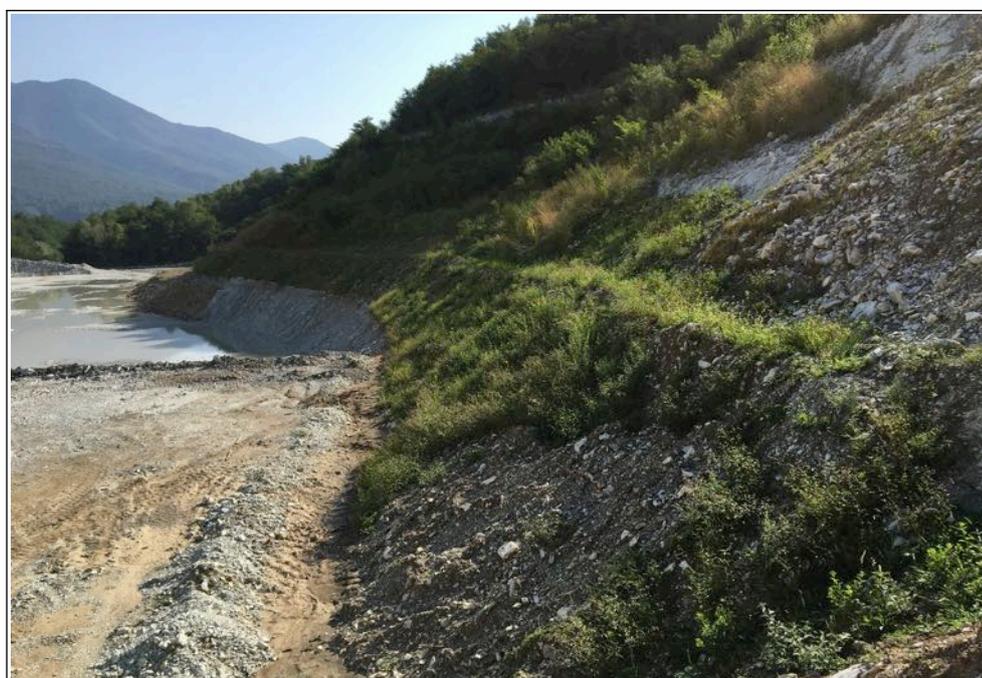
Figura 3 – Vista dell'area in cui è avvenuto il recupero ambientale (immagine del 04.08.2017). Si noti come lo sviluppo del recupero sia maggiore alla quota più alta e come diminuisca progressivamente verso il basso (in primo piano).

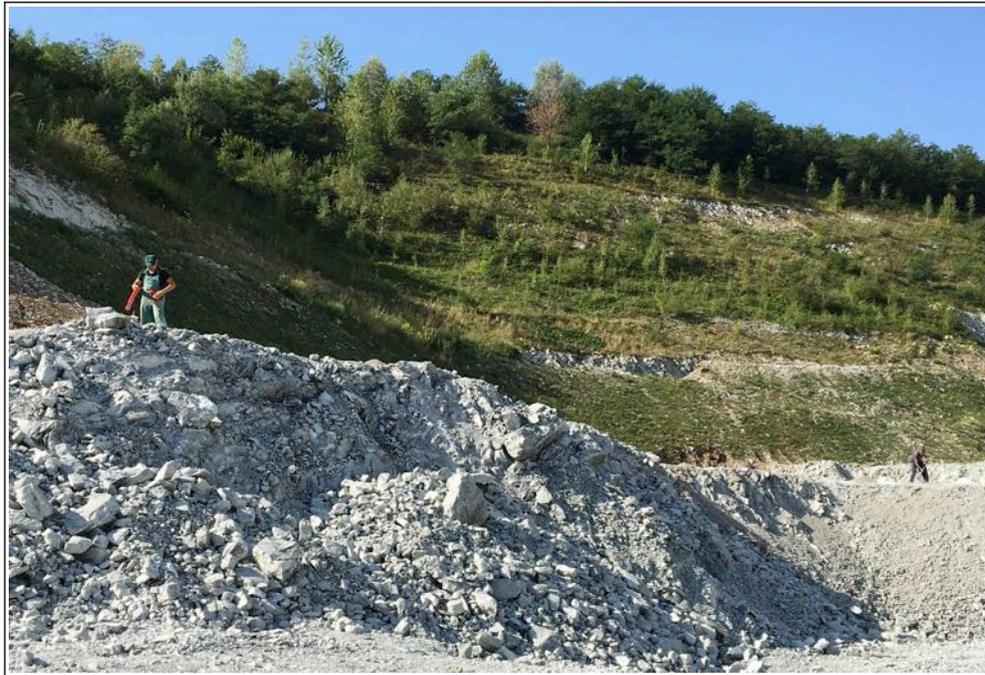
Figura 4 – Vista dell'area (sullo sfondo) in cui è già avvenuto il recupero ambientale (immagine del 04.08.2017). In primo piano si può osservare una delle aree in coltivazione al momento dello scatto della foto, immediatamente limitrofa a quella già recuperata.

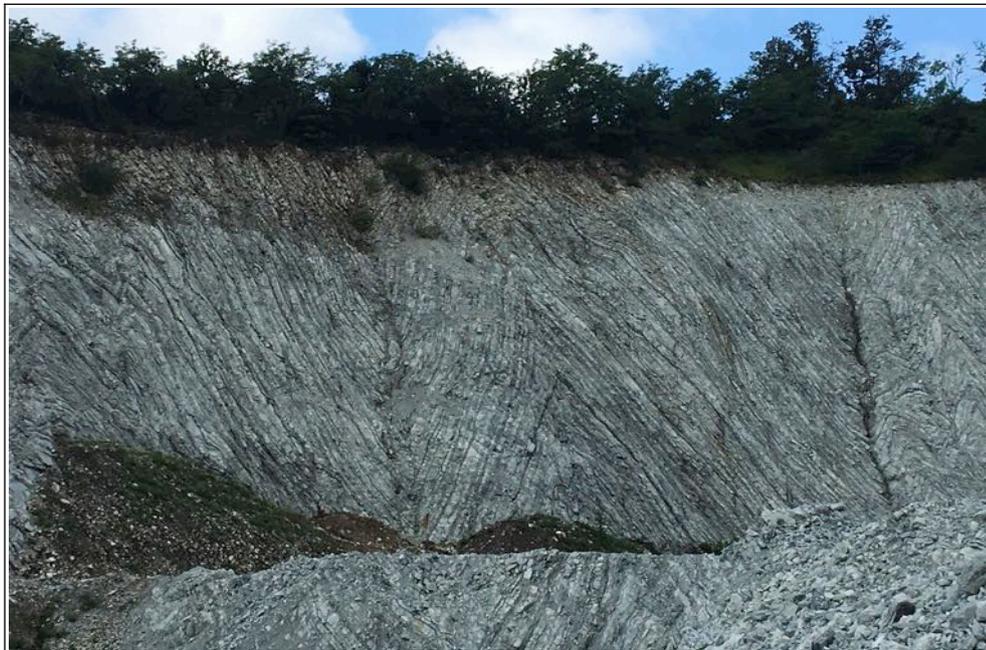
Figura 5 - Vista della parete rocciosa molto acclive, orientata verso est, residua dello scavo minerario effettuato, che sarà lasciata scoperta e che potrà essere utilizzata anche come aula didattica (immagine del 14.07.2017).

La parete rocciosa estesa orientata a est (figura 5, 6 e 10), caratterizzata da elevata acclività, nella quale sono visibili chiaramente molte strutture a pieghe negli strati rocciosi della formazione geologica della Maiolica, verrà lasciata scoperta e potrebbe anche essere utilizzata a scopo didattico in quanto rappresenta molto fedelmente la situazione geologica generale (sia dal punto di vista stratigrafico che da quello strutturale e tettonico) dell'area in cui sorge la Miniera di marna da cemento di Sasso Poiano.

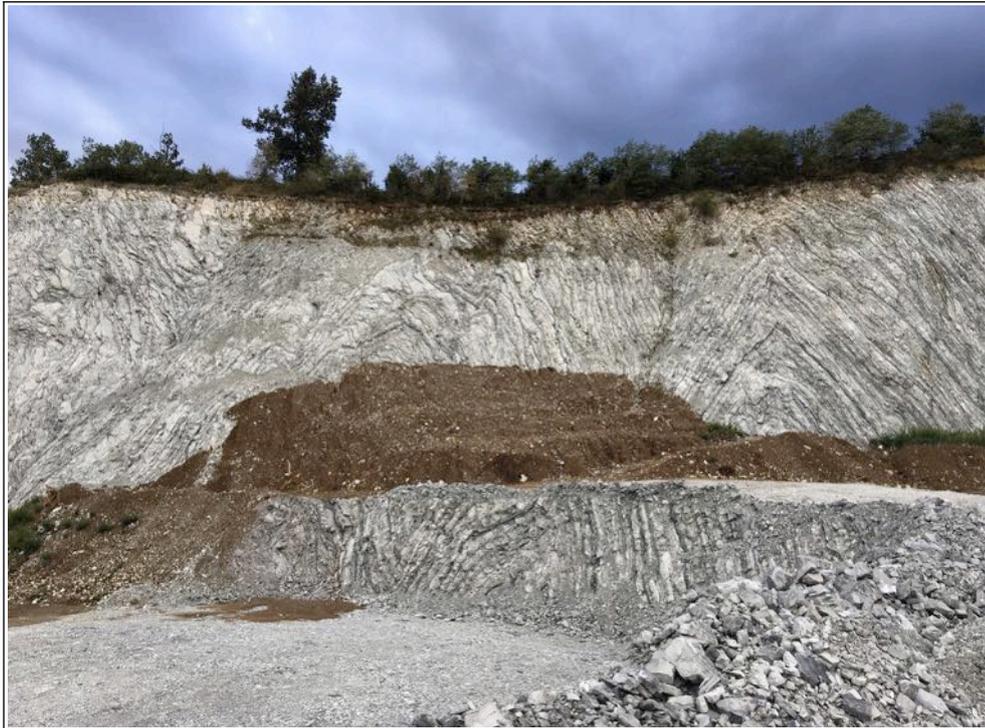
Figura 6 - Vista della parete rocciosa residua dello scavo minerario da lasciare scoperta da potere utilizzare come aula didattica (immagine del 01.09.2017). Alla base si osserva il terreno pronto per accogliere le operazioni di recupero ambientale vegetazionale.

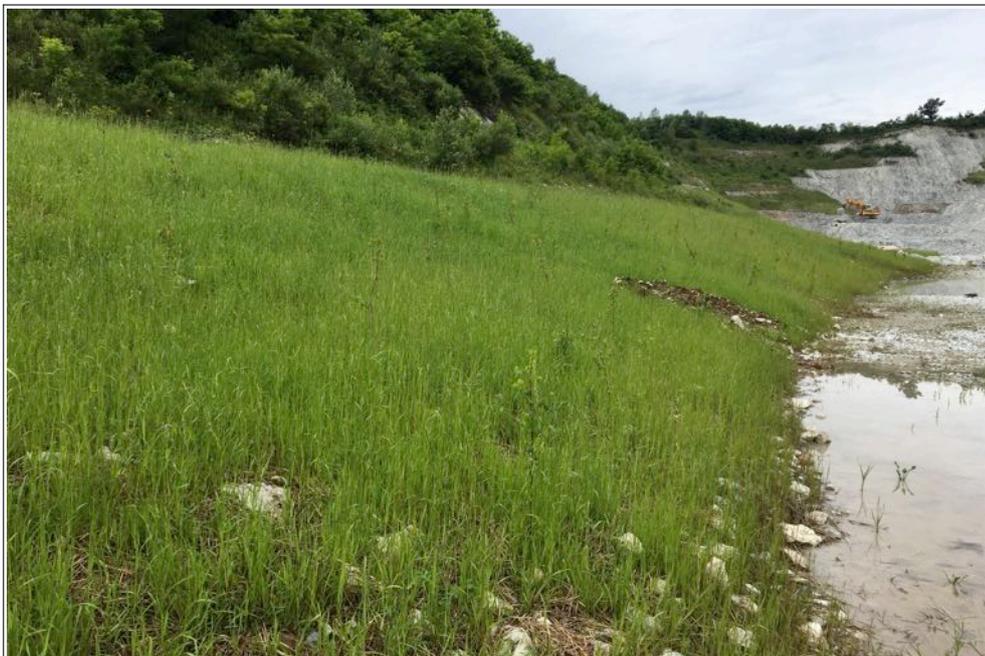
Figura 7 - Vista del gradone rinverdito con idrosemina durante l'autunno 2017 (immagine del 08.06.2018).

Durante il sopralluogo effettuato si è potuto constatare inoltre come la vegetazione erbacea seminata in passato sia in ottima salute. Nell'area in cui sono state attuate le operazioni di recupero ambientale dell'autunno del 2017 sono presenti estese zone verdeggiati con la presenza una copertura erbacea pressoché completa (figura 7, 8, 9, 11, 12 e 13). La nascita dell'erba e lo

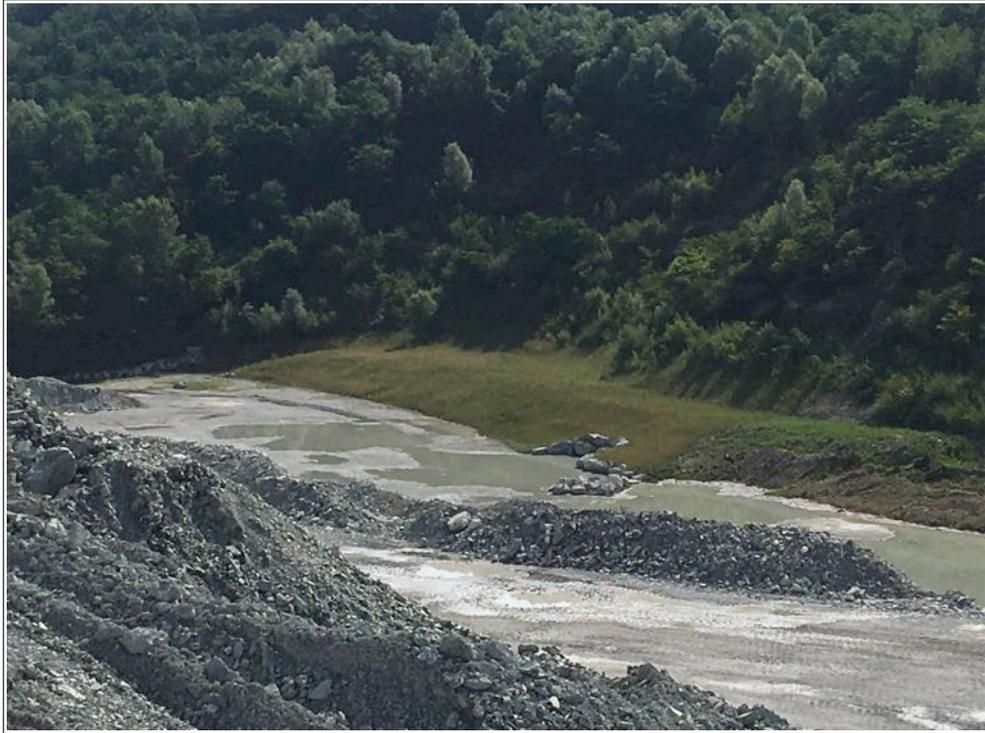
Figura 8 - Vista del gradone rinverdito con idrosemina durante l'autunno 2017 che prosegue verso la destra dell'immagine con operazioni di sistemazione morfologica da sottoporre successivamente a rinverdimento (immagine del 09.07.2018).

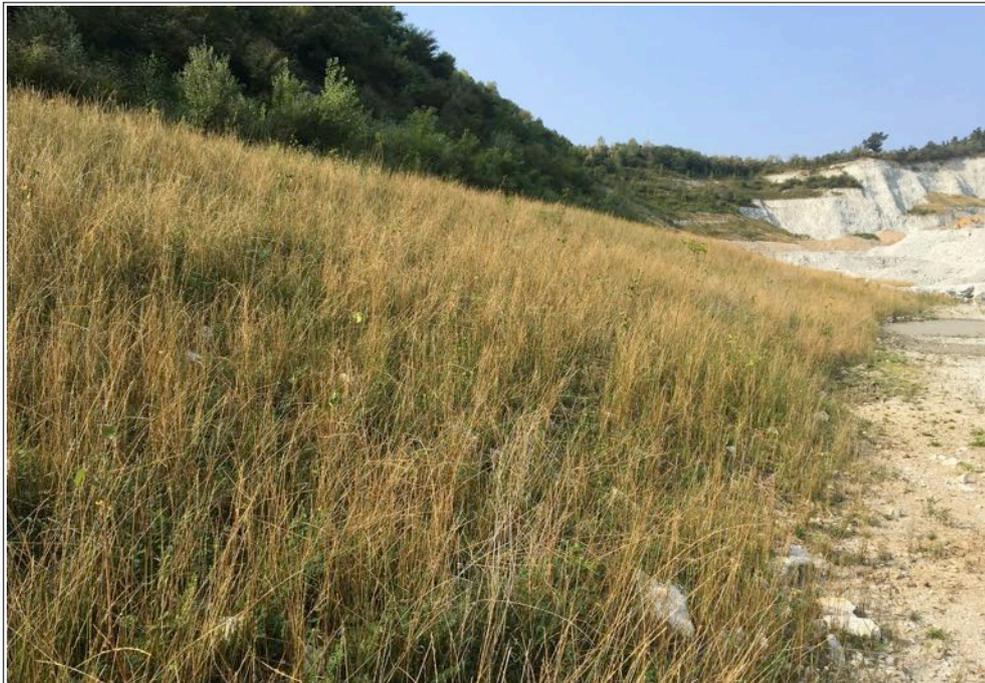
Figura 9 - Vista del gradone rinverdito con idrosemina durante l'autunno 2017 (immagine del 06.08.2018).

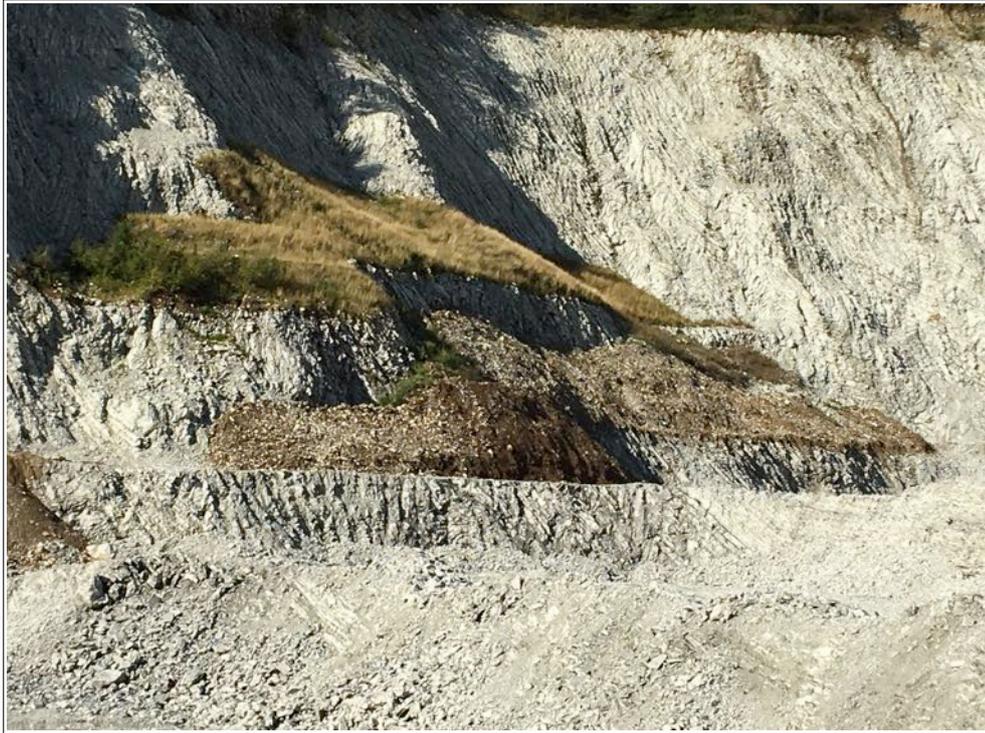
Figura 10 - Vista della zona in cui sono in corso le attività di recupero morfologico da sottoporre recupero vegetazionale nel prossimo autunno (immagine del 03.09.2018).

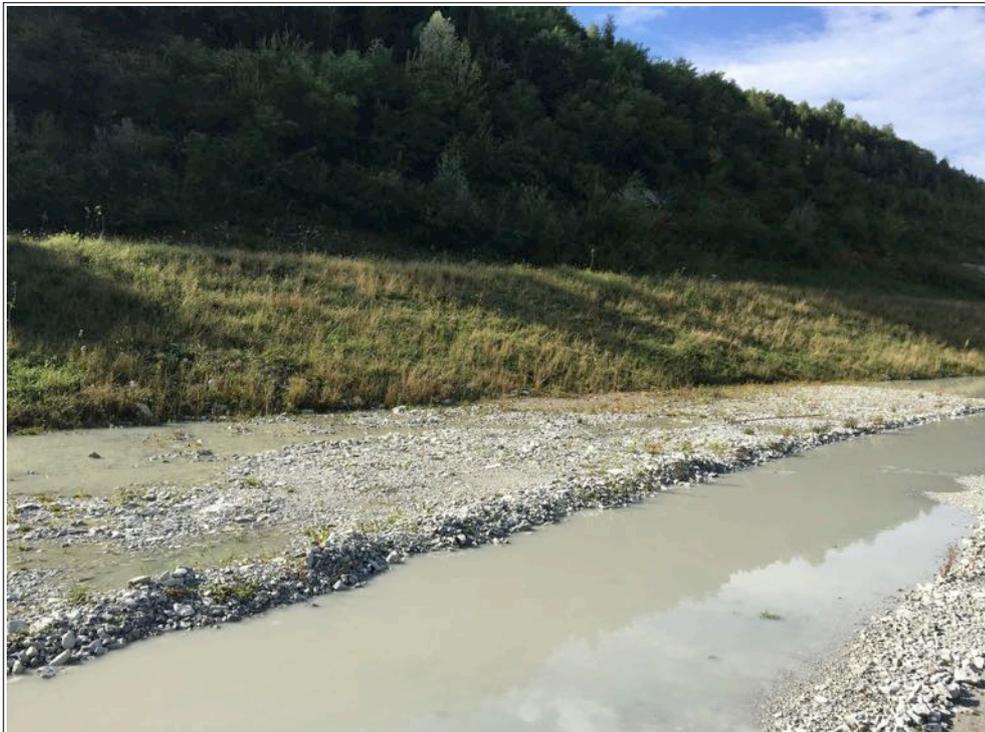
Figura 11 - Vista del gradone rinverdito con idrosemina durante l'autunno 2017 (immagine del 03.09.2018). La copertura erbacea appare essere continua e in buona salute.

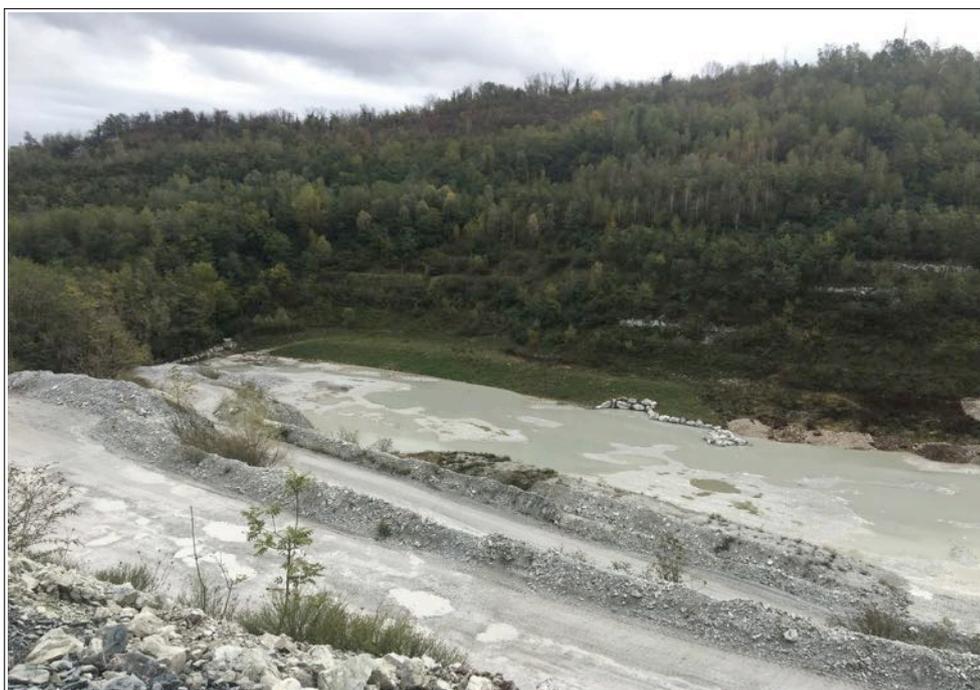
Figura 12 - Vista panoramica del gradone rinverdito con idrosemina durante l'autunno 2017 (immagine del 02.11.2018). La copertura erbacea appare essere continua e in buona salute.

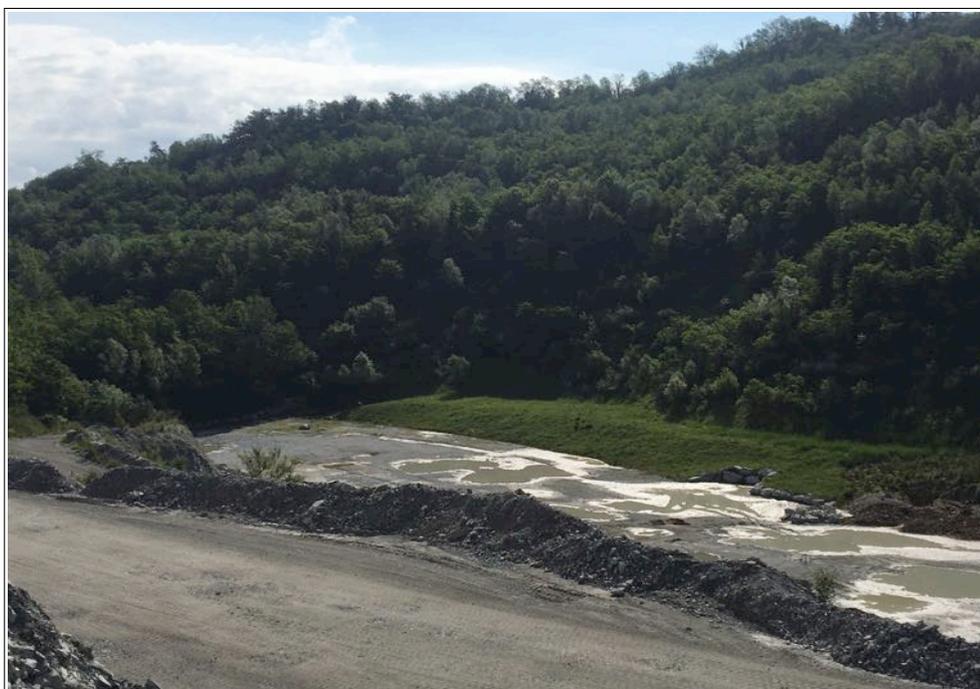
Figura 13 - Vista panoramica del gradone rinverdito con idrosemina durante l'autunno 2017 (immagine del 07.06.2019). La copertura erbacea appare essere continua e in buona salute.

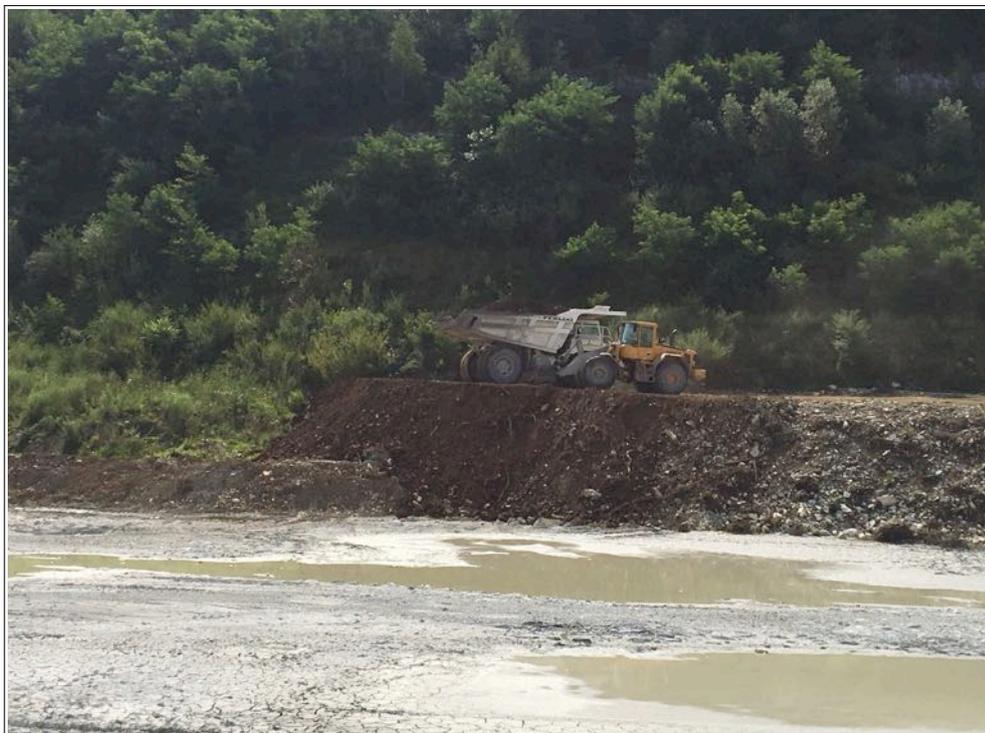
Figura 14 – Vista della fase di recupero morfologico con il dumper che trasporta lo sterile di copertura e la pala gommata che lo distende (immagine del 03.07.2019).

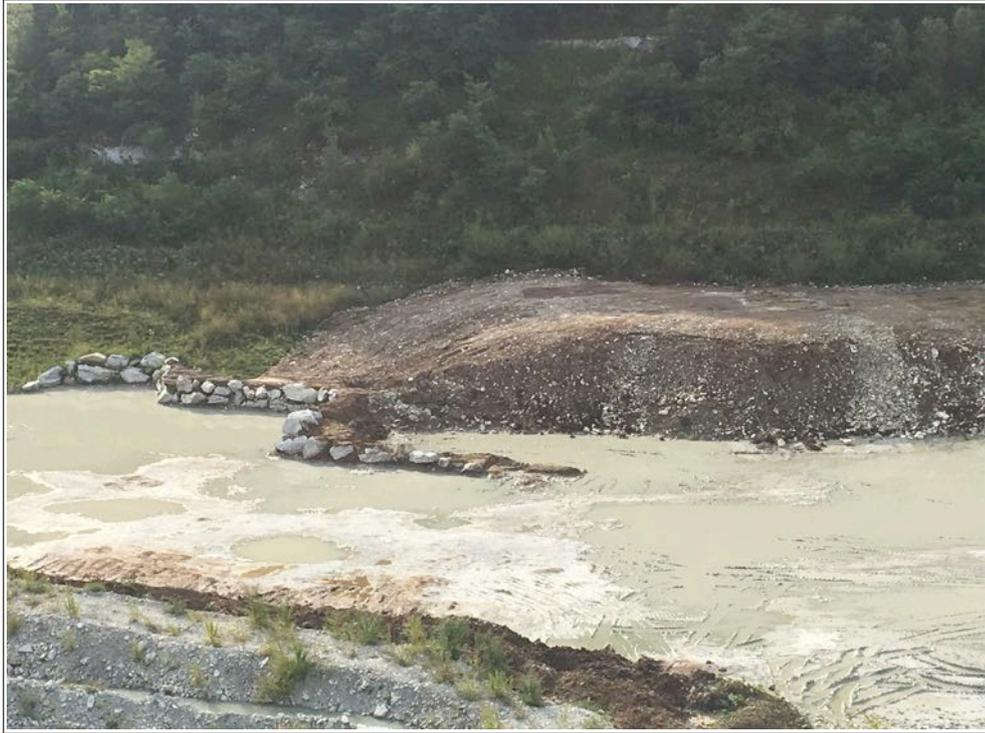
Figura 15 – Vista della fase di recupero morfologico con lo sterile di copertura (immagine del 09.08.2019).

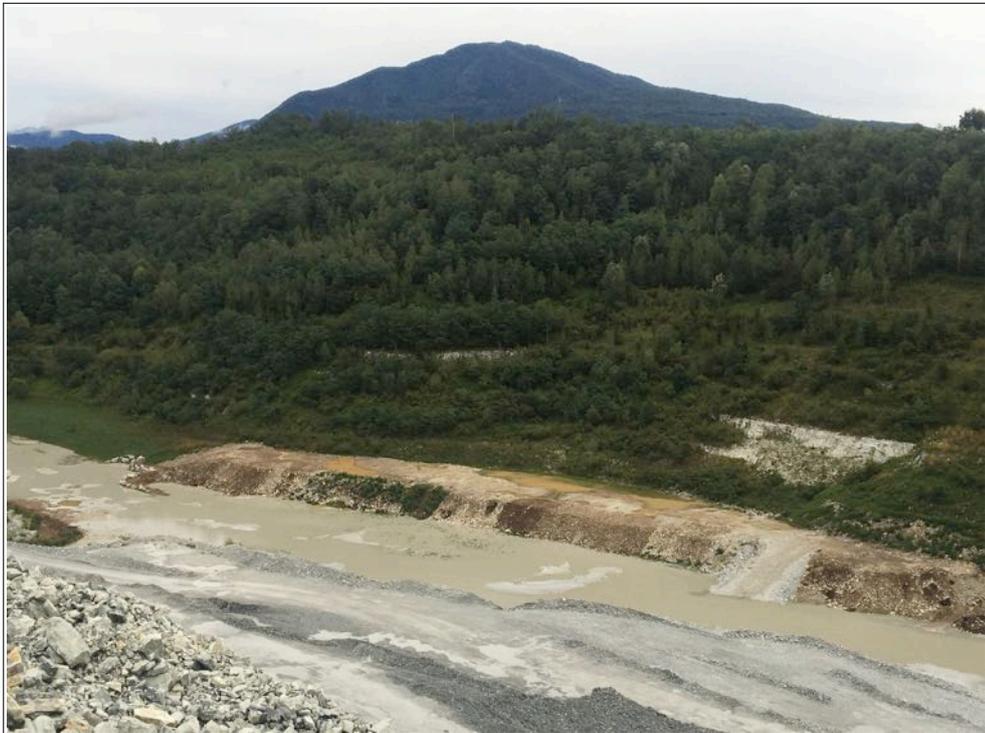
Figura 16 – Vista della zona da sottoporre a recupero ambientale vegetazionale nel prossimo autunno (immagine del 06.09.2019).

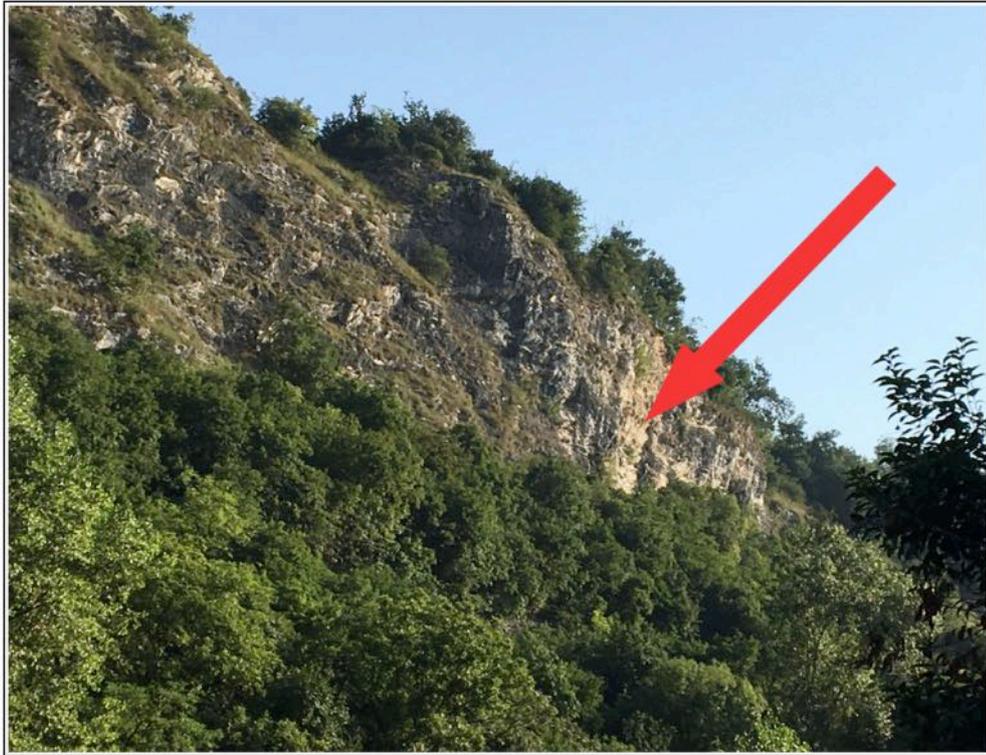
Figura 17 – Vista dell'area (indicata dalla freccia di colore rosso) dalla quale si sarebbero staccati i massi secondo la segnalazione pervenuta da parte di un cittadino al Comune vista dal piazzale della Chiesa Parrocchiale (foto del 04.08.2017).

L'impressione che si è avuta durante lo svolgimento dei diversi sopralluoghi effettuati sul posto, confermata anche dall'attenta osservazione delle foto scattate e dal loro confronto, è che nell'area sottoposta al disaggio nel mese di giugno 2017 siano presenti zone con taglio fresco, caratterizzate da un colore sensibilmente più chiaro del resto della roccia affiorante, che denotano di essere venute a giorno di recente. La zona osservata è apparsa complessivamente in buone condizioni e non sembra che vi siano pericoli. La posizione della scarpata aggettante, ubicata distante dalla strada sottostante, la quale è protetta anche da un'argine in terra posizionato alla base della scarpata, fa pensare che non vi siano pericoli per l'incolumità di cose o persone.

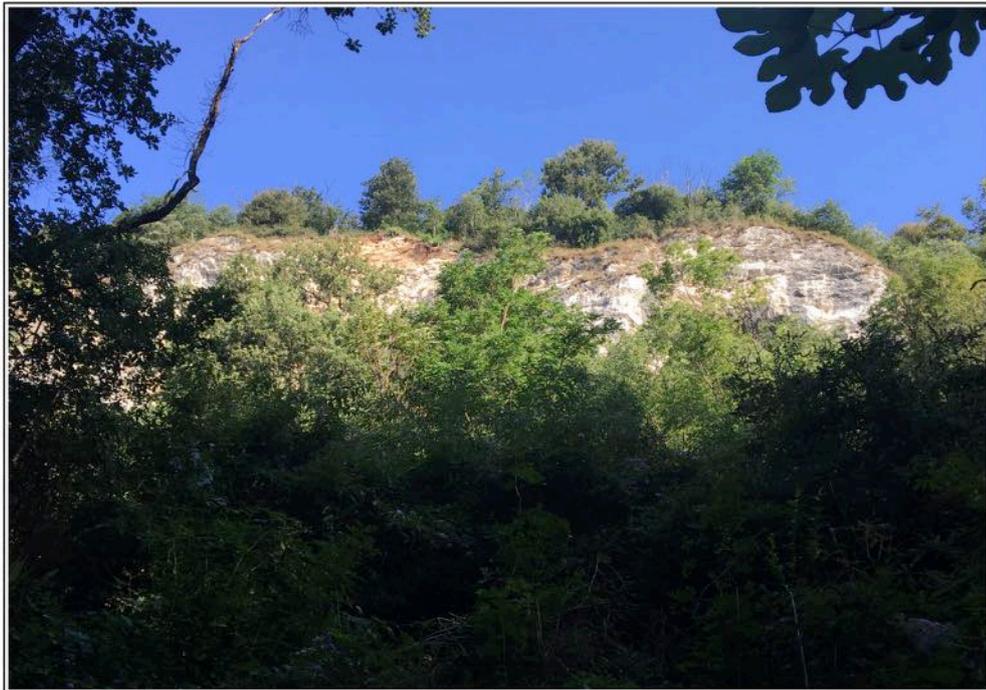
Figura 18 – Vista dell'area in cui è stata segnalato il crollo di massi osservata dalla base della scarpata (foto del 04.08.2017).

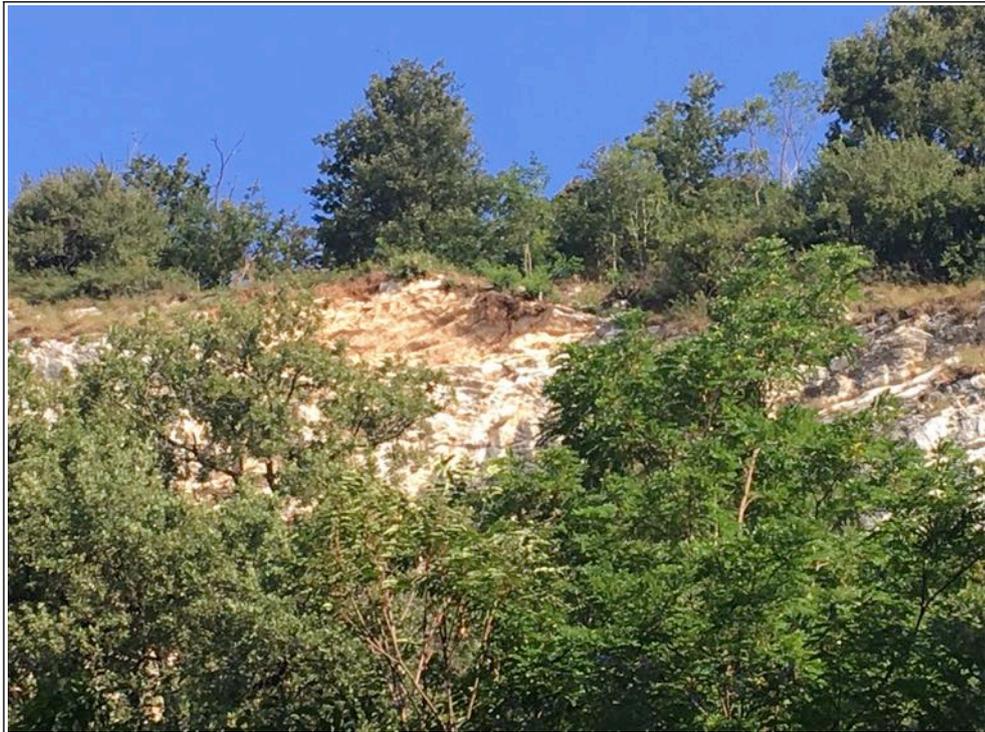
Figura 19 – Vista dell'area della figura 17 dalla quale si sarebbero staccati i massi secondo la segnalazione pervenuta da un cittadino al Comune di Caravate, vista dal piazzale della Chiesa Parrocchiale (foto del 01.09.2017).

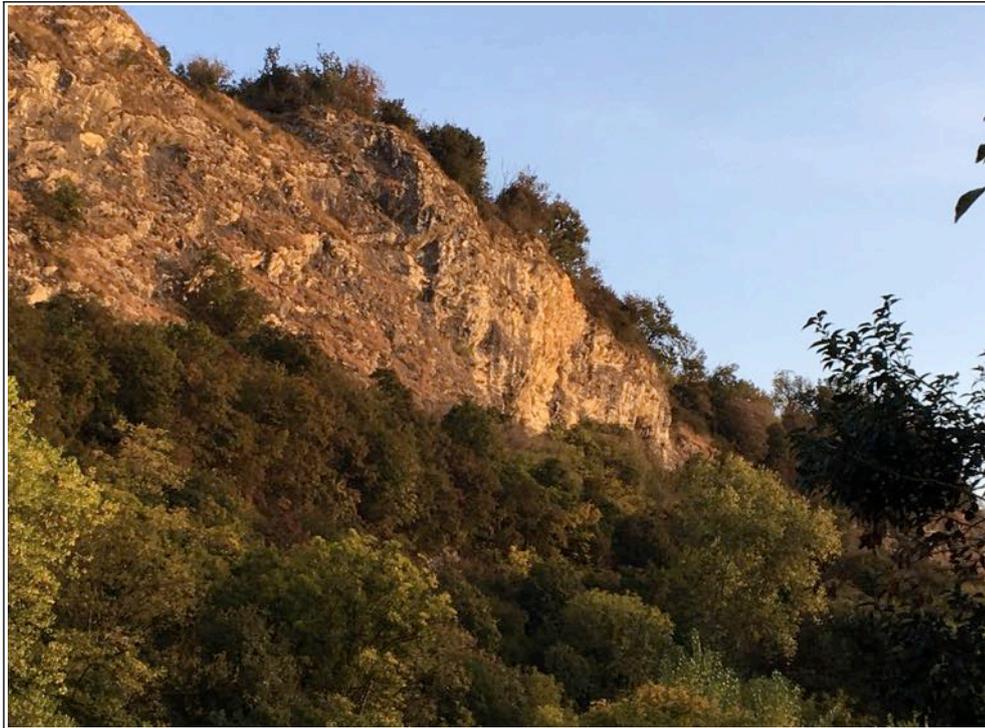
Figura 20 – Vista della medesima area della figura 17 dalla quale si sarebbero staccati i massi secondo la segnalazione pervenuta al Comune di Caravate ripresa dal piazzale della Chiesa parrocchiale (foto del 10.10.2017).

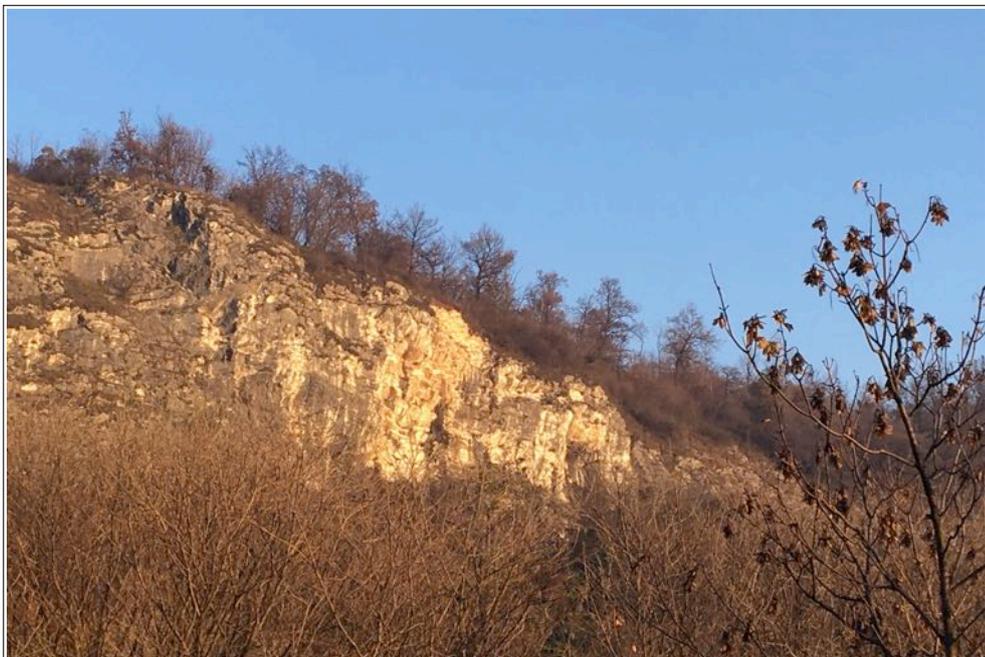
Figura 21 – Vista della medesima area della figura 17 dalla quale si sarebbero staccati i massi secondo la segnalazione pervenuta al Comune di Caravate nell'estate 2017, ripresa dal piazzale antistante la Chiesa parrocchiale (foto del 07.12.2018).

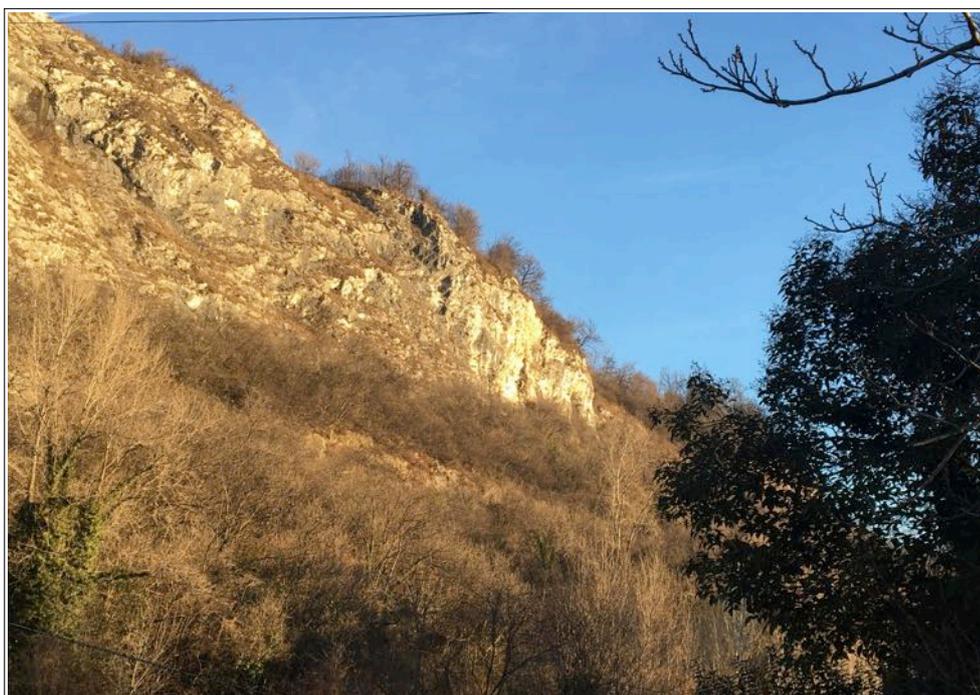
Figura 22 – Vista della medesima area rappresentata nella figura 17 dalla quale si sarebbero staccati i massi secondo la segnalazione pervenuta al Comune di Caravate nell'estate 2017, ripresa dal piazzale antistante la Chiesa parrocchiale (foto del giorno 08.02.2019).

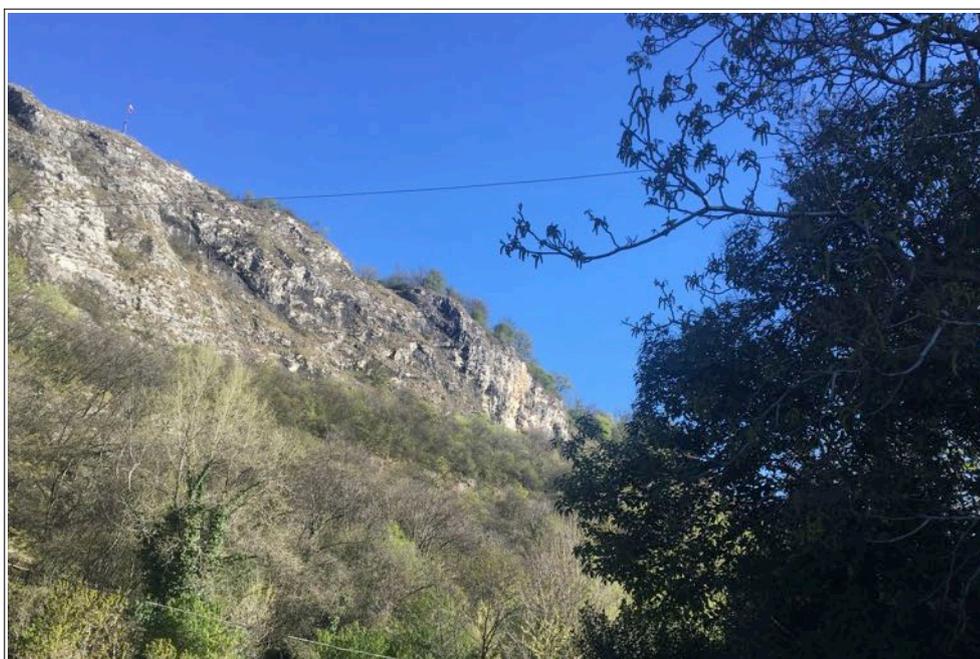
Figura 23 – Vista della medesima area rappresentata nella figura 17 dalla quale si sarebbero staccati i massi secondo la segnalazione pervenuta al Comune di Caravate nell'estate 2017, ripresa dal piazzale antistante la Chiesa parrocchiale (foto del giorno 05.04.2019).

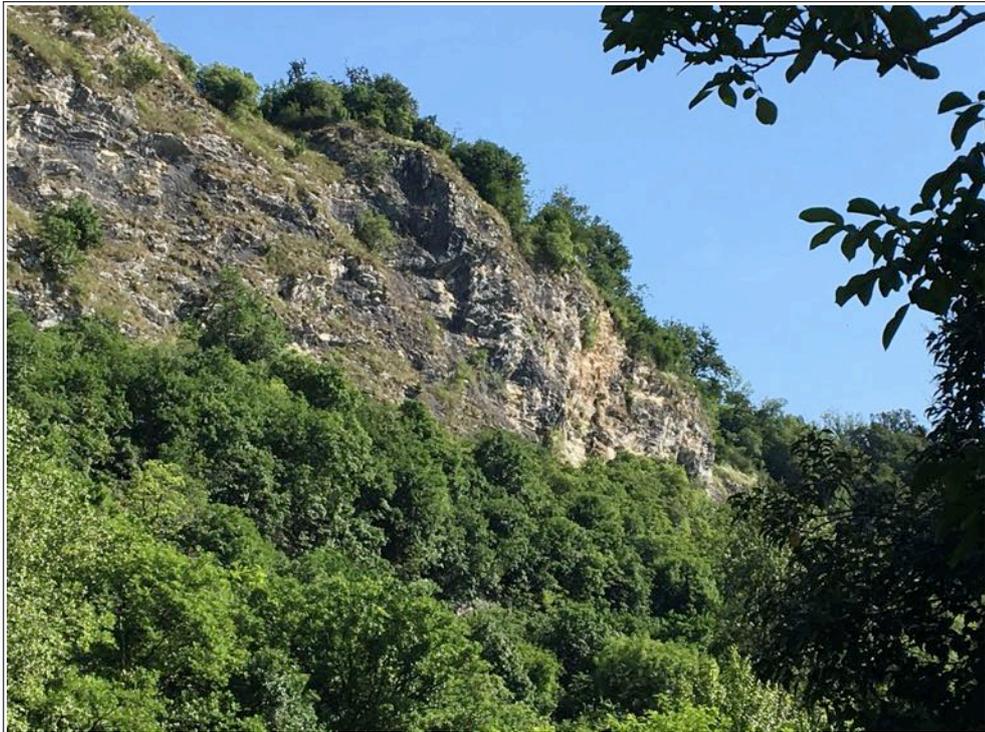
Figura 24 – Vista dell'area della figura 17 dalla quale si sarebbero staccati i massi secondo la segnalazione pervenuta al Comune di Caravate nell'estate 2017, ripresa dal piazzale antistante la Chiesa parrocchiale (foto del giorno 07.06.2019).

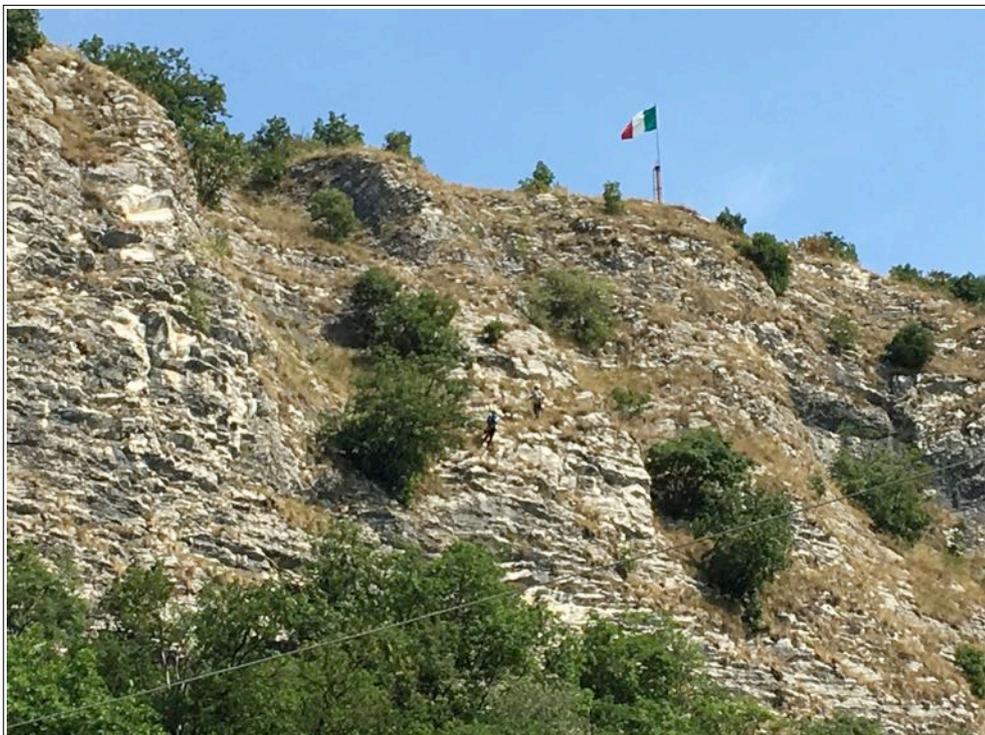
Figura 25 – Vista della parete rocciosa di Sasso Poiano durante le operazioni di disgaggio (foto del giorno 03.07.2019).

Il disaggio è stato effettuato dalla ditta Ecoval S.r.l. con sede a Quart (Provincia di Aosta) nella prima settimana di luglio, tra il giorno 1 e il giorno 5 e ha riguardato i massi rocciosi pericolanti o giudicati instabili compreso il taglio delle piante il cui apparato radicale, con il tempo, potrebbe creare nuovi stati di pericolo, compresa la demolizione e l'abbattimento dei volumi rocciosi in condizioni di equilibrio precario attraverso l'impiego di attrezzature idrauliche ad alta pressione quale martinetti ed allargatori a cuscinetto. L'attività è stata svolta sulla parete del Sasso Poiano, per mezzo di numerose calate in fune con spaziatura di circa tre metri rimuovendo il materiale detritico instabile e tagliando quegli arbusti che con le loro radici potevano portare a dei crolli in massa.

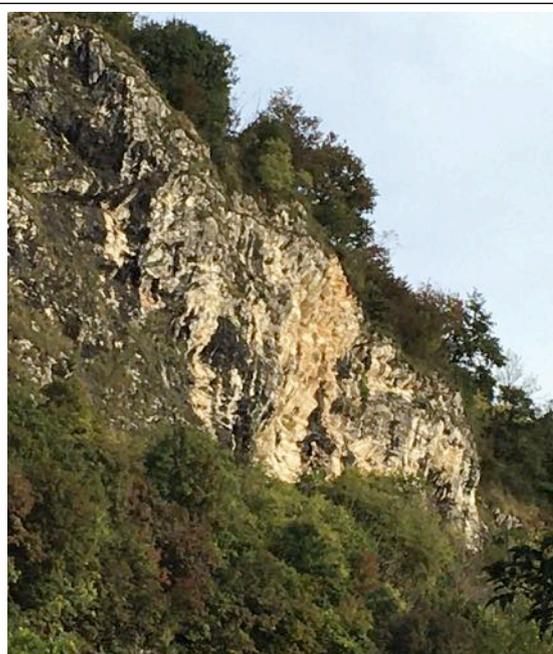
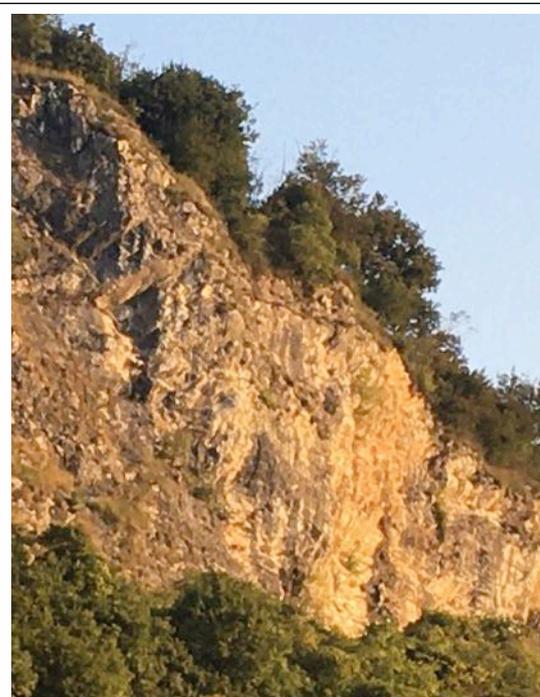
Osservando con attenzione con il binocolo dalla zona della Chiesa Parrocchiale, facendo un sopralluogo al di sotto dell'area in questione e paragonando le foto riprese prima e dopo l'evento (figura 26 e 27) non si è notato niente che potesse fare comprendere quanto accaduto. Con questo non si vuole affermare che non si sia verificato niente, ma semplicemente che ciò che è accaduto non appare avere grande rilevanza rispetto alla stabilità complessiva dell'area.
