COMUNE DI CARAVATE

*verbale mensile di sopralluogo inerente
l'attività di controllo geologico e ambientale
dell'attività della Miniera di Sasso Poiano
coltivata da COLACEM S.p.A.*

Rapporto dell'ottobre 2019

dr. geol. Michele Sani

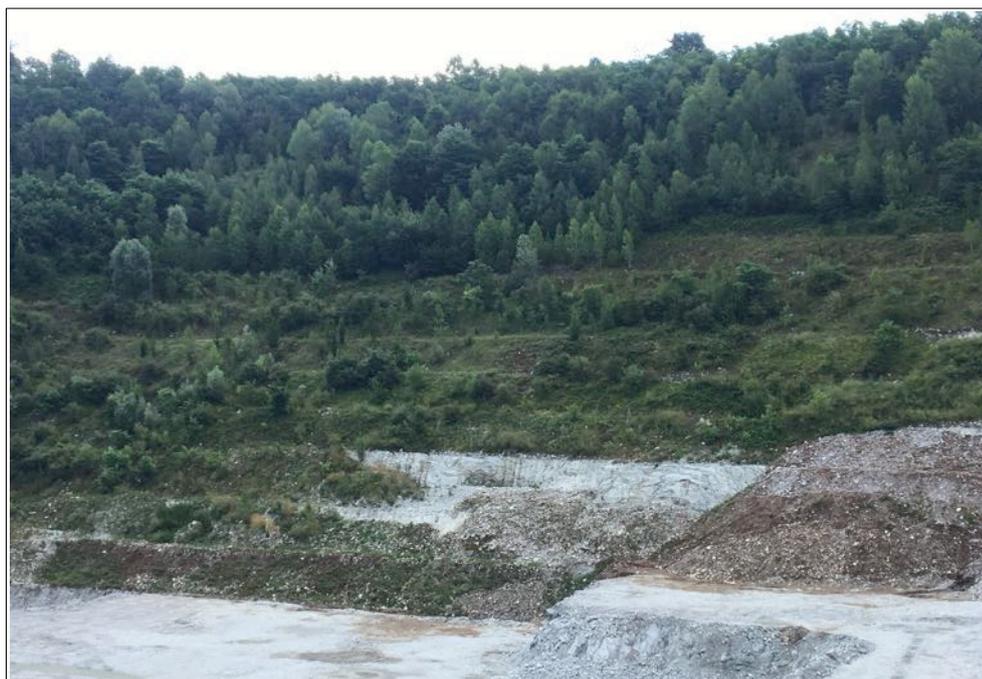
Figura 2 – Vista dell'area in cui è già avvenuto il recupero ambientale (immagine del 14.07.2017). Si noti come lo sviluppo del recupero sia maggiore alla quota più alta e come diminuisca progressivamente verso il basso.

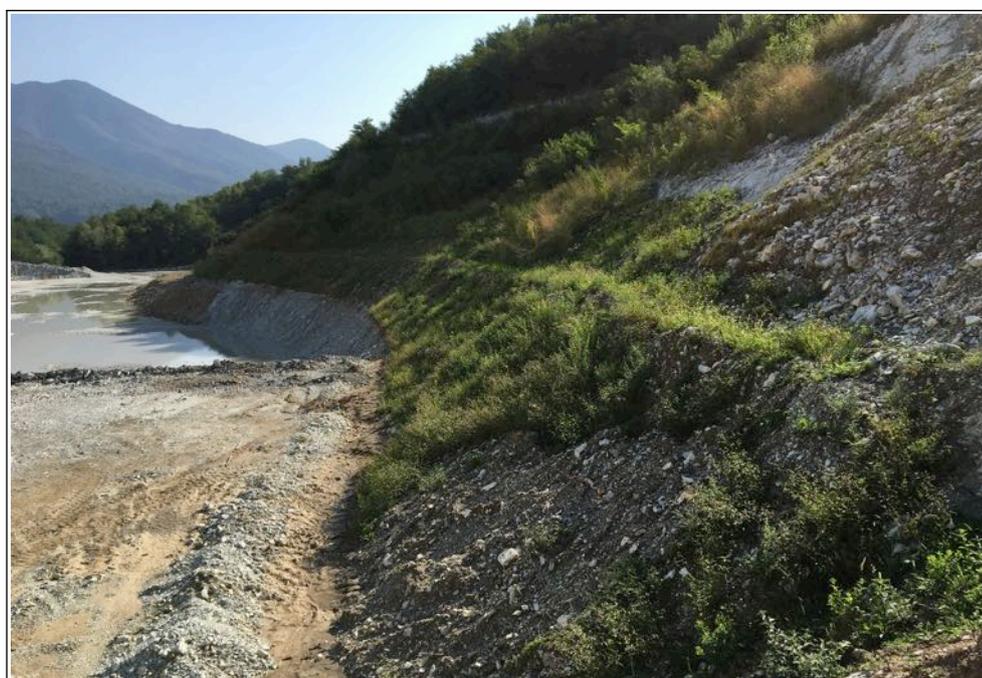
Figura 3 – Vista dell'area in cui è avvenuto il recupero ambientale (immagine del 04.08.2017). Si noti come lo sviluppo del recupero sia maggiore alla quota più alta e come diminuisca progressivamente verso il basso (in primo piano).

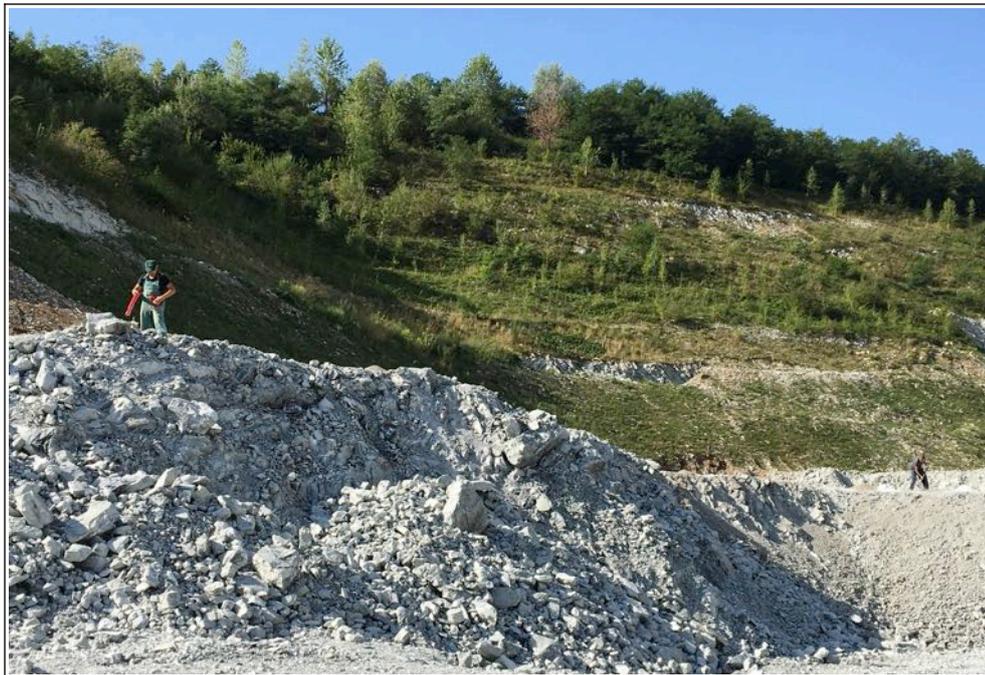
Figura 4 – Vista dell'area (sullo sfondo) in cui è già avvenuto il recupero ambientale (immagine del 04.08.2017). In primo piano si può osservare una delle aree in coltivazione al momento dello scatto della foto, immediatamente limitrofa a quella già recuperata.

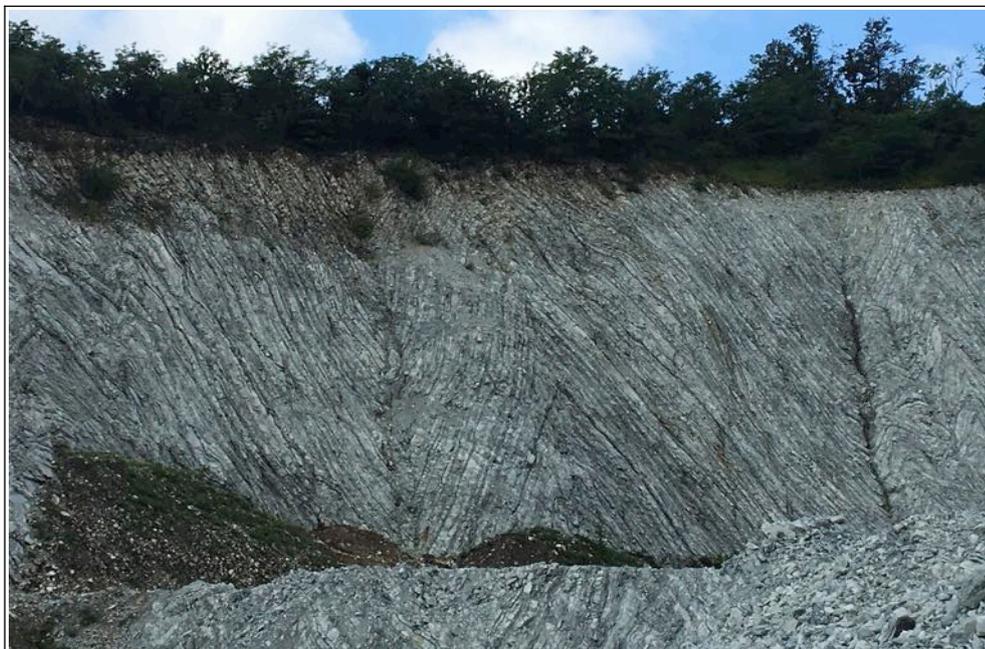
Figura 5 – Vista della parete rocciosa molto acclive, orientata verso est, residua dello scavo minerario effettuato, che sarà lasciata scoperta e che potrà essere utilizzata anche come aula didattica (immagine del 14.07.2017).

La parete rocciosa estesa orientata a est (figura 5, 6 e 10), caratterizzata da elevata acclività, nella quale sono visibili chiaramente molte strutture a pieghe negli strati rocciosi della formazione geologica della Maiolica, verrà lasciata scoperta e potrebbe anche essere utilizzata a scopo didattico in quanto rappresenta molto fedelmente la situazione geologica generale (sia dal punto di vista stratigrafico che da quello strutturale e tettonico) dell'area in cui sorge la Miniera di marna da cemento di Sasso Poiano.

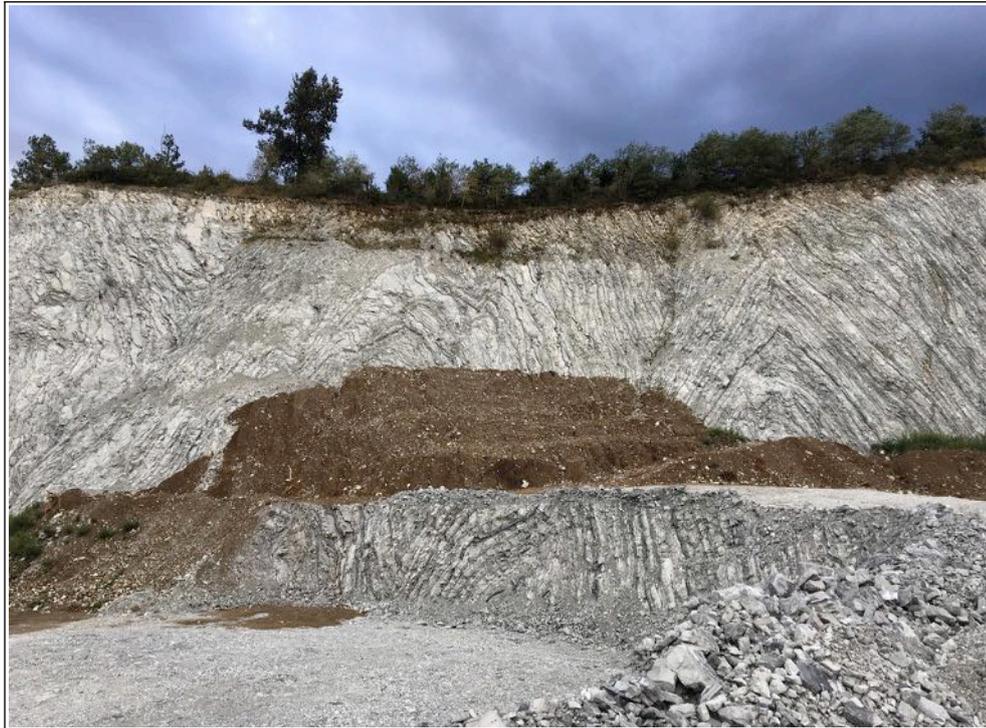
Figura 6 – Vista della parete rocciosa residua dello scavo minerario da lasciare scoperta da potere utilizzare come aula didattica (immagine del 01.09.2017). Alla base si osserva il terreno pronto per accogliere le operazioni di recupero ambientale vegetazionale.

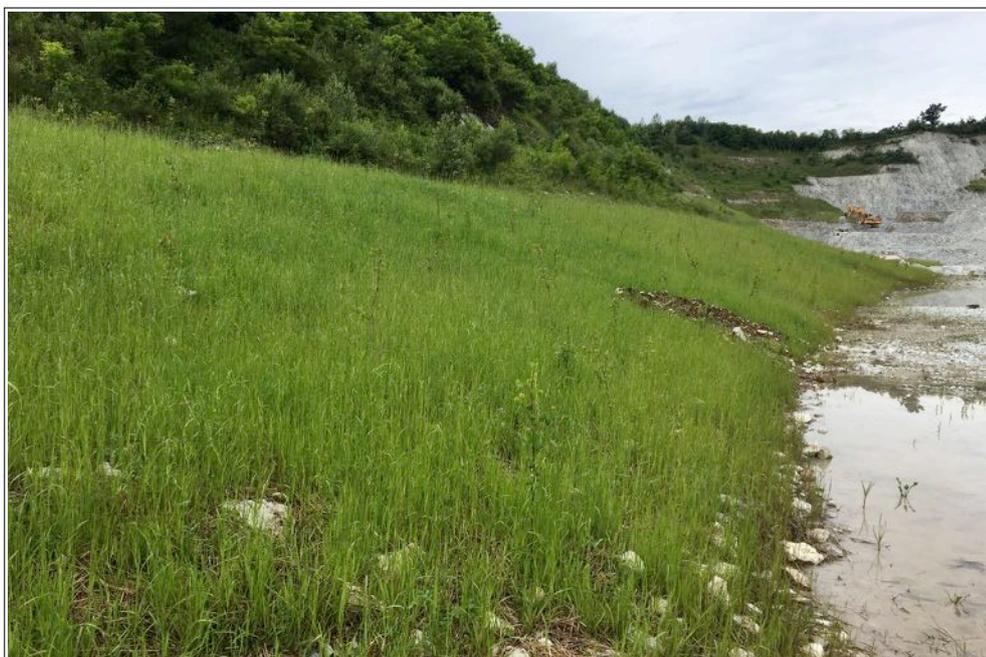
Figura 7 – Vista del gradone rinverdito con idrosemia durante l'autunno 2017 (immagine del 08.06.2018).

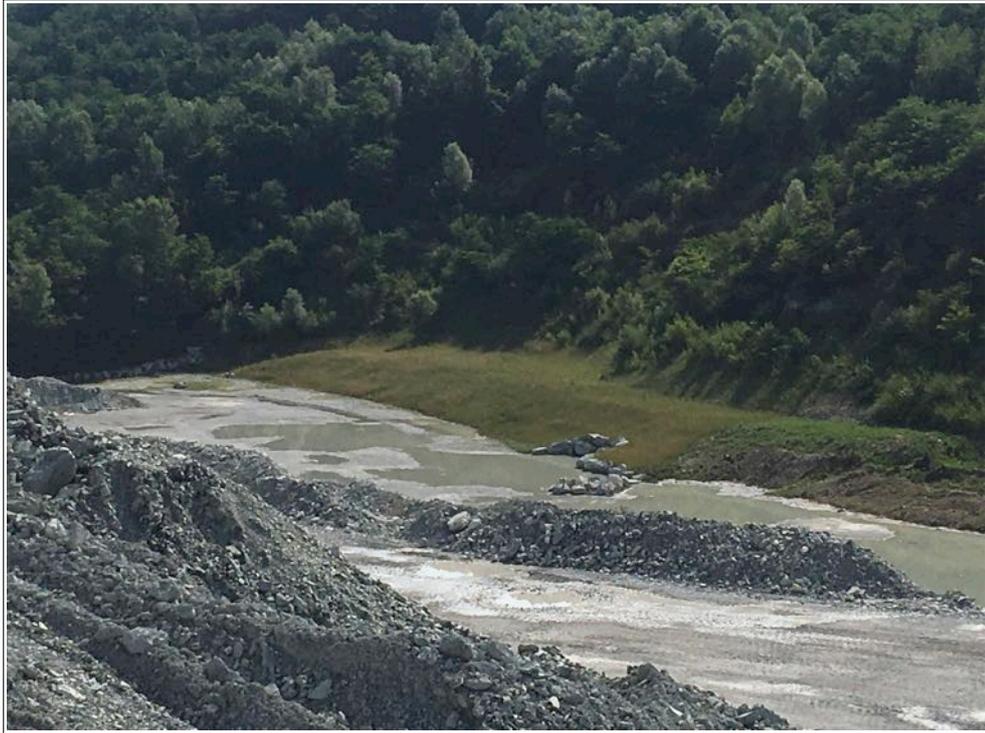
Figura 8 – Vista del gradone rinverdito con idrosemina durante l'autunno 2017 che prosegue verso la destra dell'immagine con operazioni di sistemazione morfologica da sottoporre successivamente a rinverdimento (immagine del 09.07.2018).

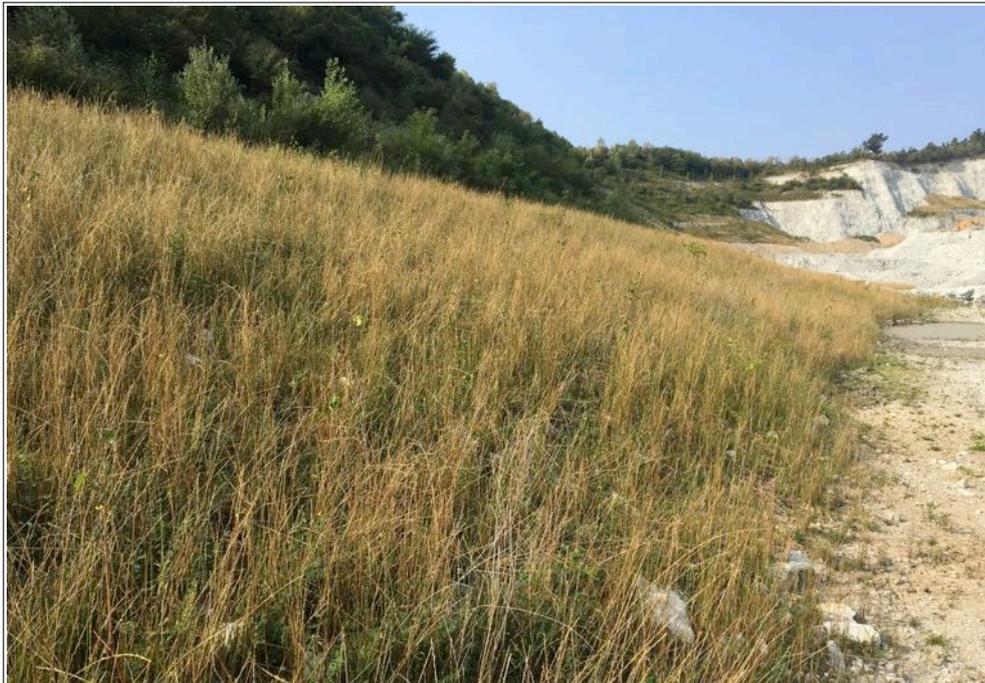
Figura 9 – Vista del gradone rinverdito con idrosemina durante l'autunno 2017 (immagine del 06.08.2018).

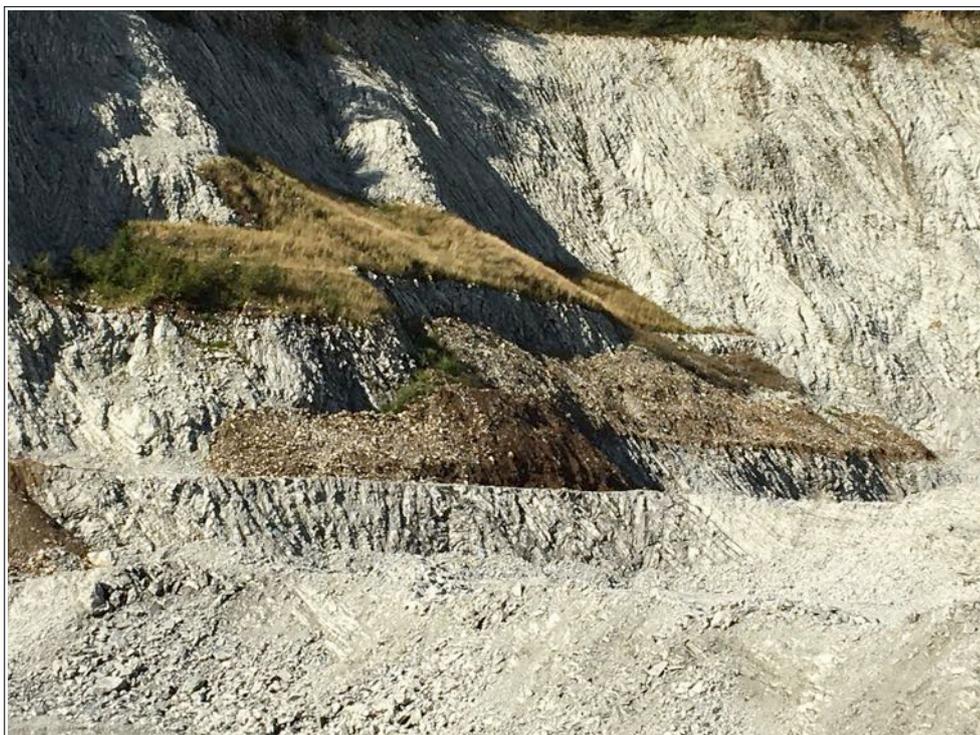
Figura 10 – Vista della zona in cui sono in corso le attività di recupero morfologico da sottoporre recupero vegetazionale nel prossimo autunno (immagine del 03.09.2018).

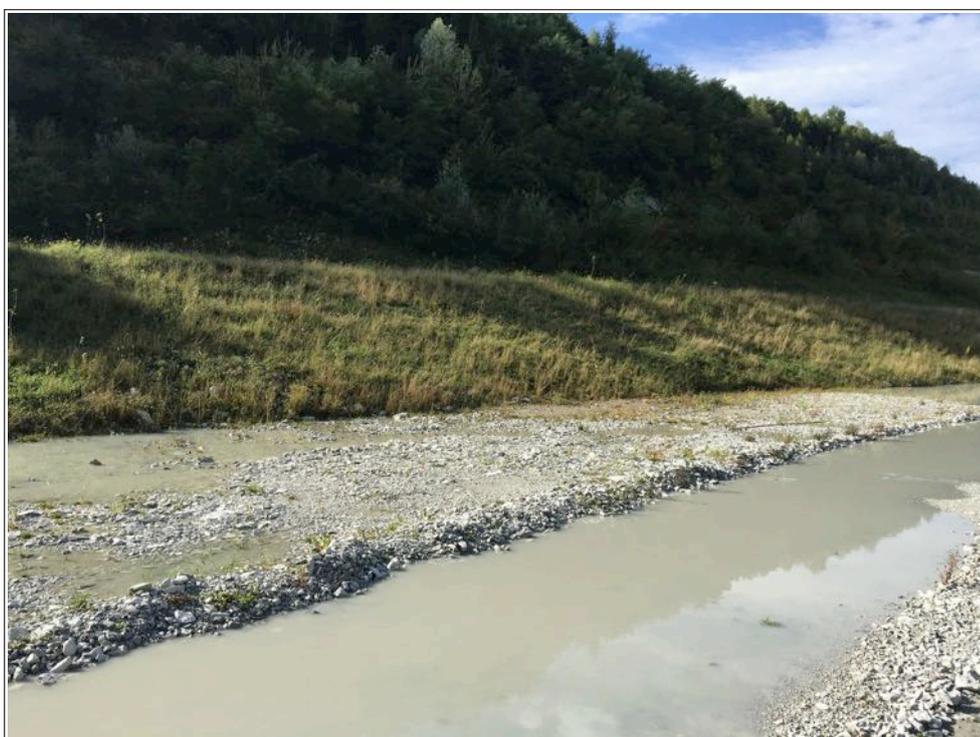
Figura 11 – Vista del gradone rinverdito con idrosemina durante l'autunno 2017 (immagine del 03.09.2018). La copertura erbacea appare essere continua e in buona salute.

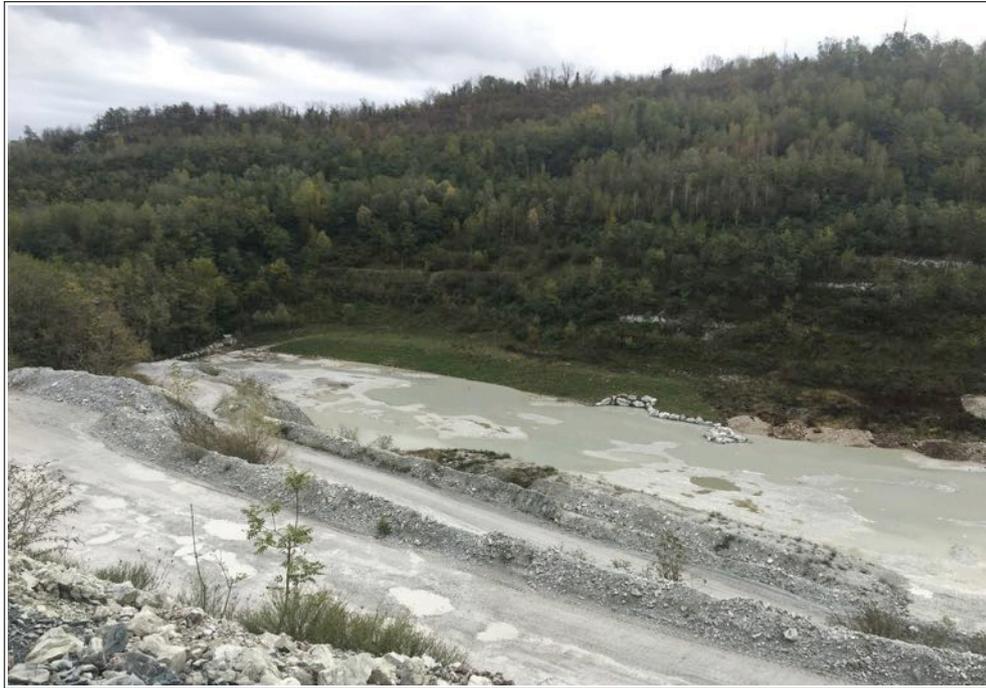
Figura 12 – Vista panoramica del gradone rinverdito con idrosemina durante l'autunno 2017 (immagine del 02.11.2018). La copertura erbacea appare essere continua e in buona salute.

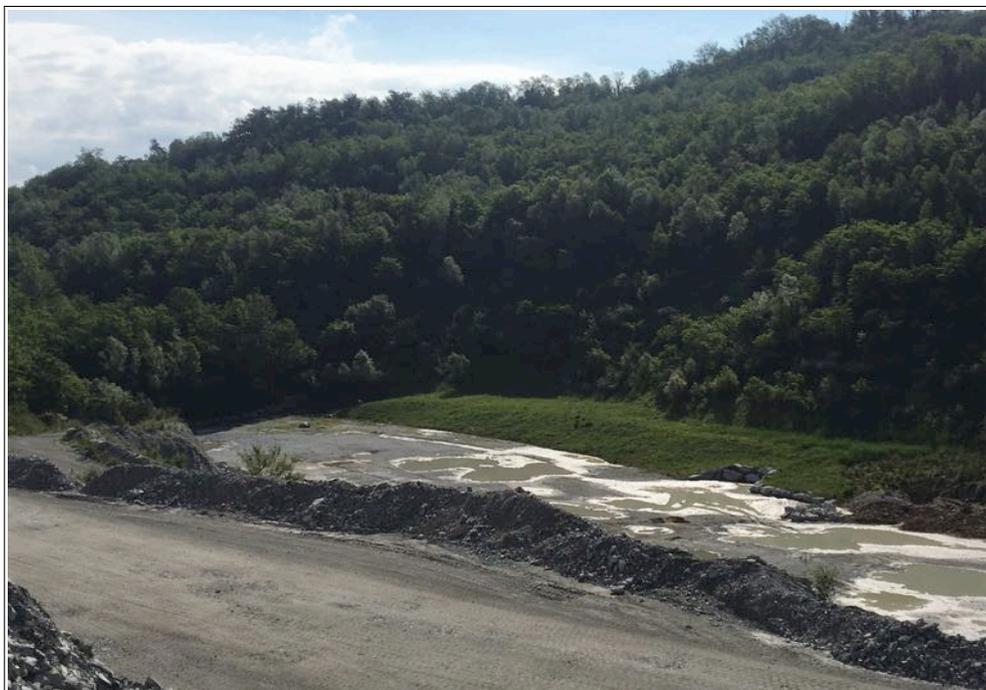
Figura 13 – Vista panoramica del gradone rinverdito con idrosemina durante l'autunno 2017 (immagine del 07.06.2019). La copertura erbacea appare essere continua e in buona salute.

Durante il sopralluogo effettuato si è potuto constatare come la vegetazione erbacea seminata sia in ottima salute. Nell'area in cui sono state attuate le ultime operazioni di recupero ambientale effettuate nell'autunno del 2017 sono quindi presenti estese zone verdeggianti con la presenza una copertura erbacea pressoché completa (figura 7, 8, 9, 11, 12 e 13). La nascita dell'erba e lo sviluppo delle specie arboree è di buon auspicio per la valutazione del risultato degli interventi di recupero ambientale e per il prosieguo dello sviluppo del verde nell'area.

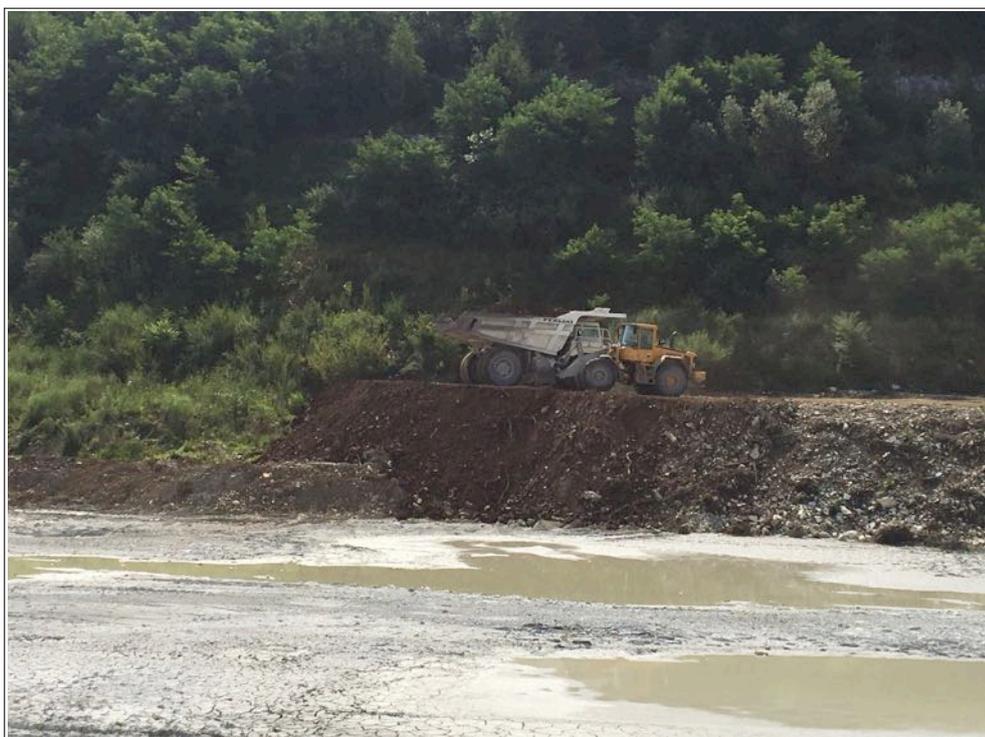
Figura 14 – Vista della fase di recupero morfologico con il dumper che trasporta lo sterile di copertura e la pala gommata che lo distende (immagine del 03.07.2019).

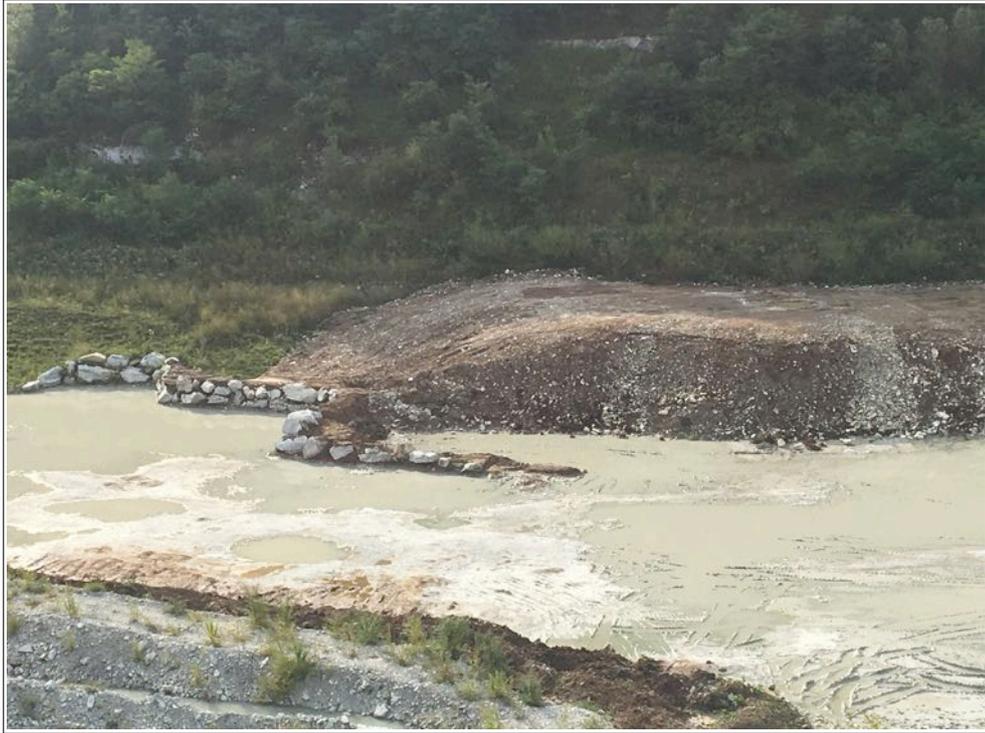
Figura 15 – Vista della fase di recupero morfologico con lo sterile di copertura (immagine del 09.08.2019).

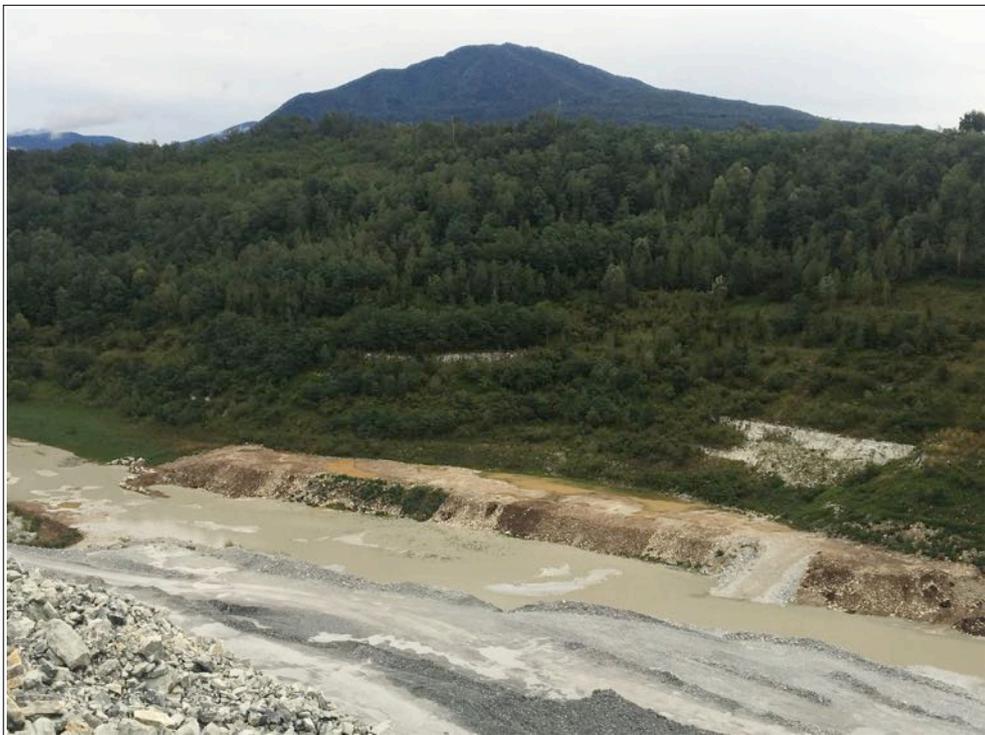
Figura 16 – Vista della zona da sottoporre a recupero ambientale vegetazionale nel prossimo autunno (immagine del 06.09.2019).

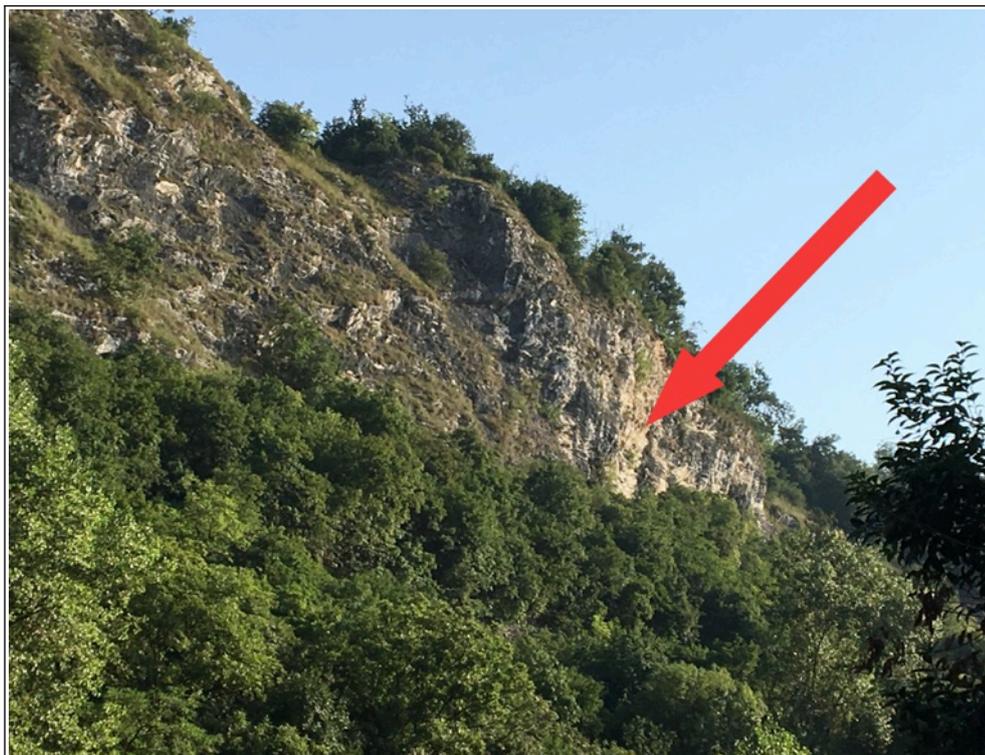
Figura 17 – Vista dell'area (indicata dalla freccia di colore rosso) dalla quale si sarebbero staccati i massi secondo la segnalazione pervenuta da parte di un cittadino al Comune vista dal piazzale della Chiesa Parrocchiale (foto del 04.08.2017).

Sulla base di una segnalazione pervenuta al Comune in data 31 luglio 2017, trasmessa al sottoscritto dall'Ufficio Tecnico Comunale, sulla possibile caduta di massi dall'area in cui si era già verificato un crollo e che è stata oggetto del disaggio del giugno 2017, in data 4 agosto 2017 è stato eseguito un primo sopralluogo in compagnia dell'ing. Mario Capolli Direttore dello stabilimento della COLACEM S.p.A.. Il sopralluogo è stato condotto osservando con un binocolo la zona sia dal piazzale antistante la Chiesa Parrocchiale di San Giovanni Battista e Maurizio che dalla base della scarpata che sovrasta l'abitato di Caravate raggiunta a piedi tramite un sentiero che parte da Via Bruno Buozzi. Durante il sopralluogo sono state scattate alcune foto (figure 17, 18) che serviranno per il confronto con quelle che saranno riprese durante i sopralluoghi successivi. Allo stesso modo nei sopralluoghi effettuati durante i mesi successivi, è stata effettuata l'osservazione con il binocolo della zona di cui alla segnalazione dal piazzale della Chiesa Parrocchiale di San Giovanni Battista e Maurizio (figura 19 e 20)

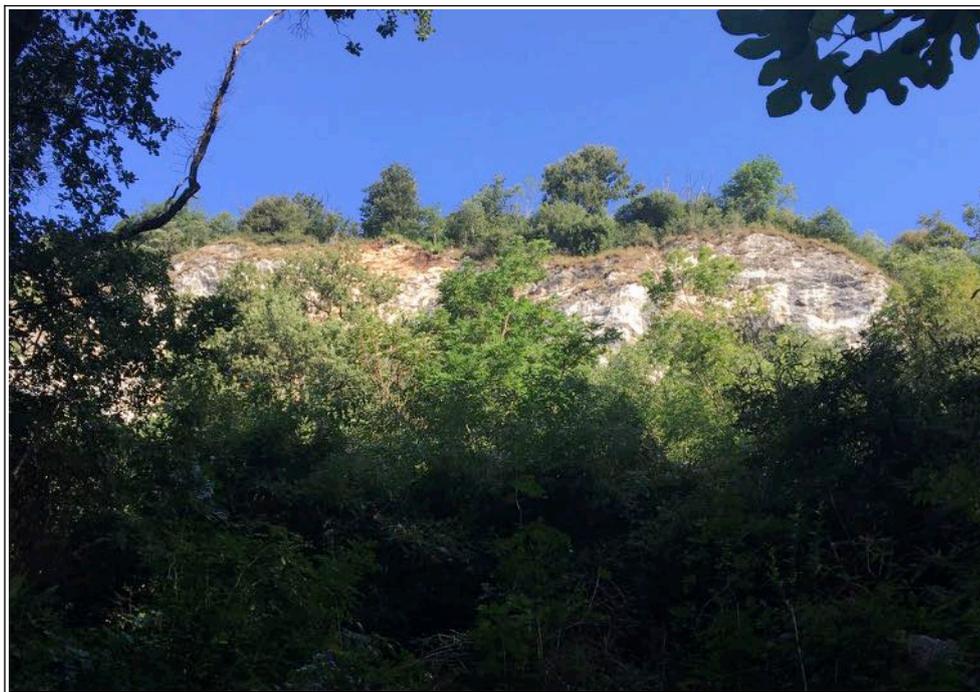
Figura 18 – Vista dell'area in cui è stata segnalato il crollo di massi osservata dalla base della scarpata (foto del 04.08.2017).

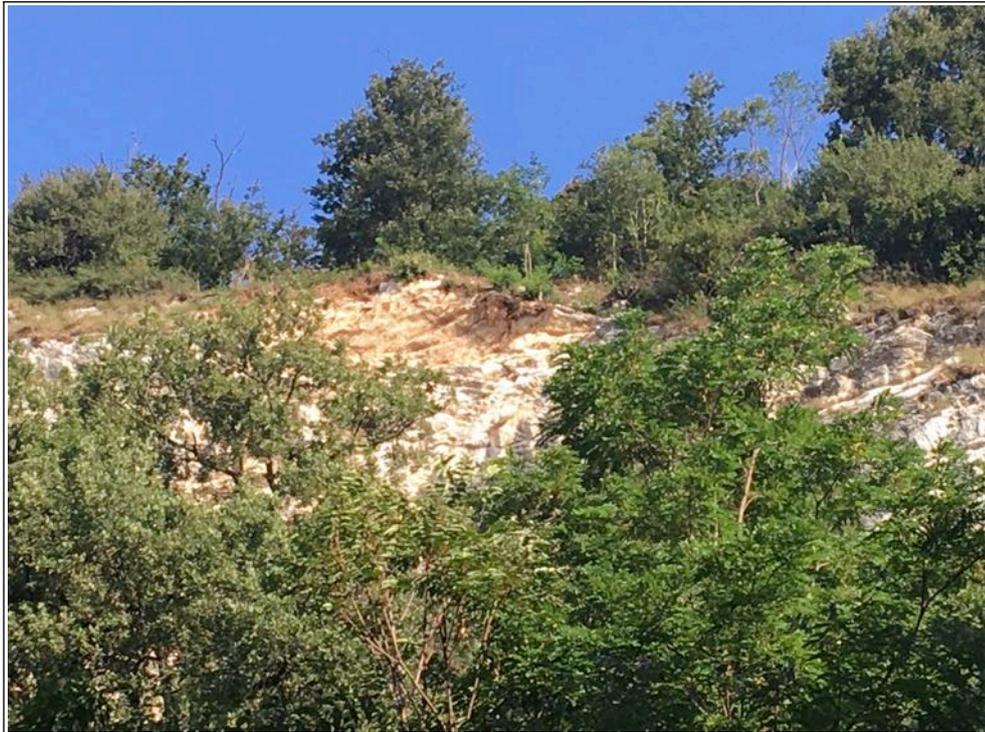
Figura 19 – Vista dell'area della figura 17 dalla quale si sarebbero staccati i massi secondo la segnalazione pervenuta da un cittadino al Comune di Caravate, vista dal piazzale della Chiesa Parrocchiale (foto del 01.09.2017).

L'impressione che si è avuta durante lo svolgimento dei diversi sopralluoghi effettuati sul posto, confermata anche dall'attenta osservazione delle foto scattate e dal loro confronto, è che nell'area sottoposta al disaggio nel mese di giugno 2017 siano presenti zone con taglio fresco, caratterizzate da un colore sensibilmente più chiaro del resto della roccia affiorante, che denotano di essere venute a giorno di recente. La zona osservata è apparsa complessivamente in buone condizioni e non sembra che vi siano pericoli. La posizione della scarpata aggettante, ubicata distante dalla strada sottostante, la quale è protetta anche da un'argine in terra posizionato alla base della scarpata, fa pensare che non vi siano pericoli per l'incolumità di cose o persone. Poiché l'intervento di disaggio, previsto dalla convenzione stipulata tra il Comune di Caravate e COLACEM S.p.A. deve essere fatto con cadenza biennale è stato realizzato nella prima settimana del mese di luglio 2019 tra i giorni 1 e 5.

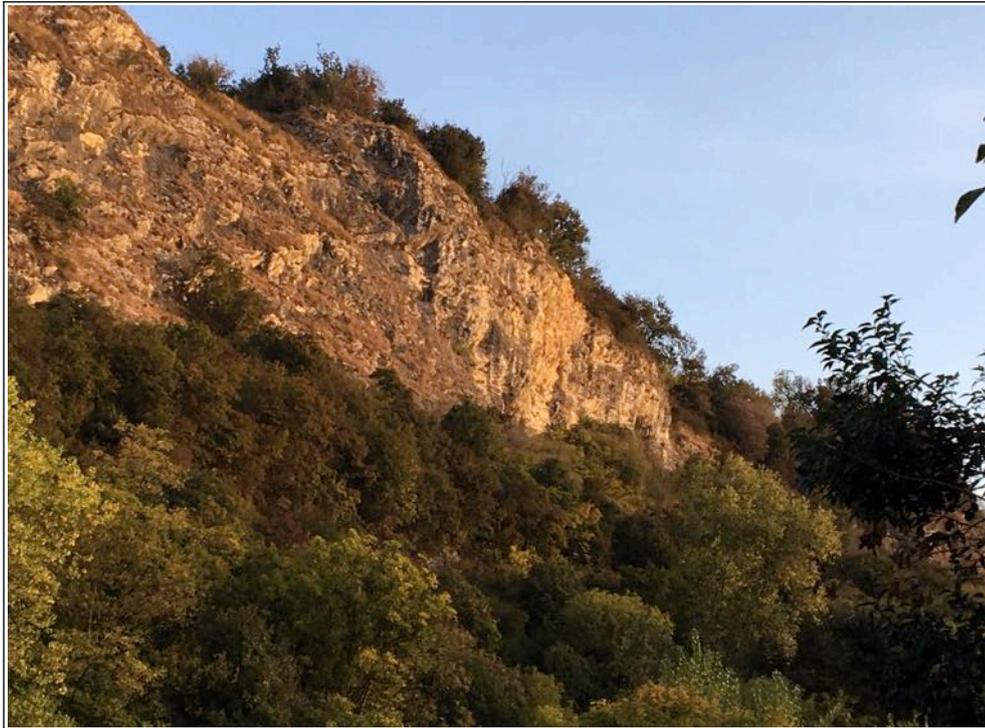
Figura 20 – Vista della medesima area della figura 17 dalla quale si sarebbero staccati i massi secondo la segnalazione pervenuta al Comune di Caravate ripresa dal piazzale della Chiesa parrocchiale (foto del 10.10.2017).

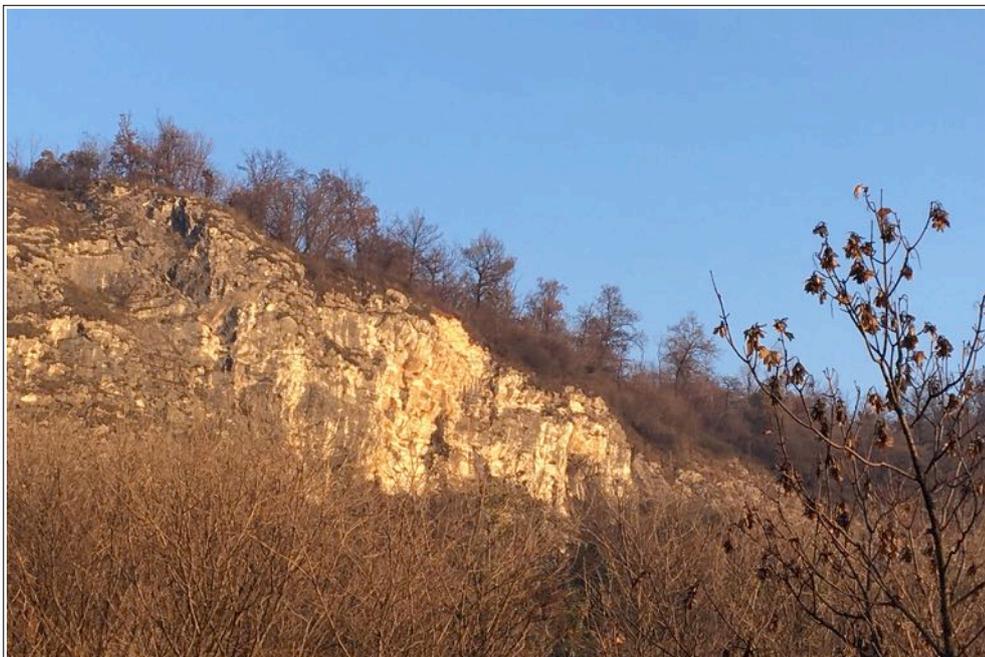
Figura 21 – Vista della medesima area della figura 17 dalla quale si sarebbero staccati i massi secondo la segnalazione pervenuta al Comune di Caravate nell'estate 2017, ripresa dal piazzale antistante la Chiesa parrocchiale (foto del 07.12.2018).

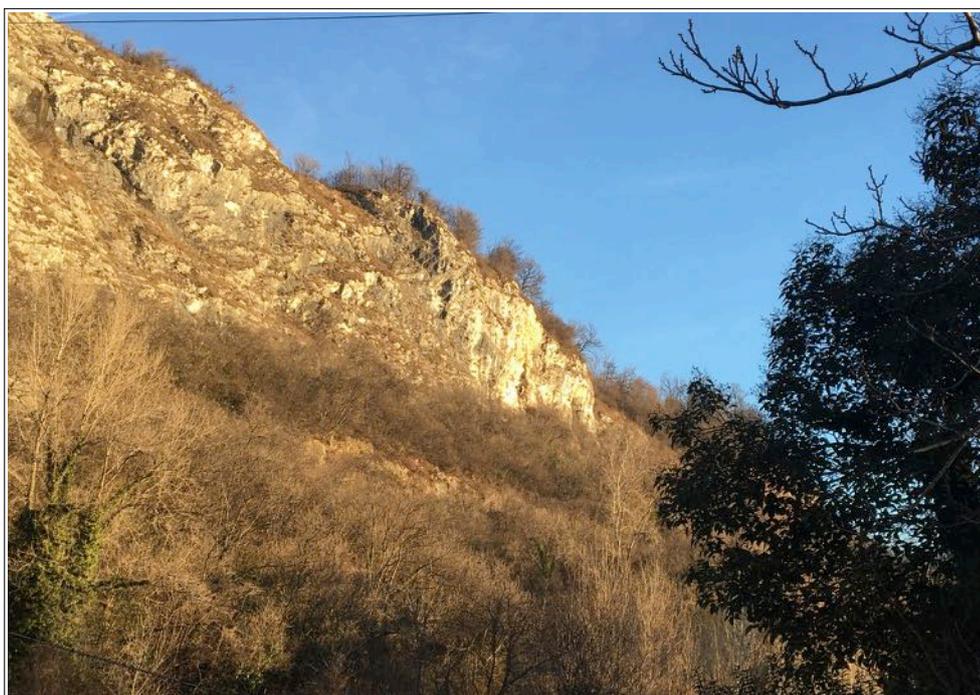
Figura 22 – Vista della medesima area rappresentata nella figura 17 dalla quale si sarebbero staccati i massi secondo la segnalazione pervenuta al Comune di Caravate nell'estate 2017, ripresa dal piazzale antistante la Chiesa parrocchiale (foto del giorno 08.02.2019).

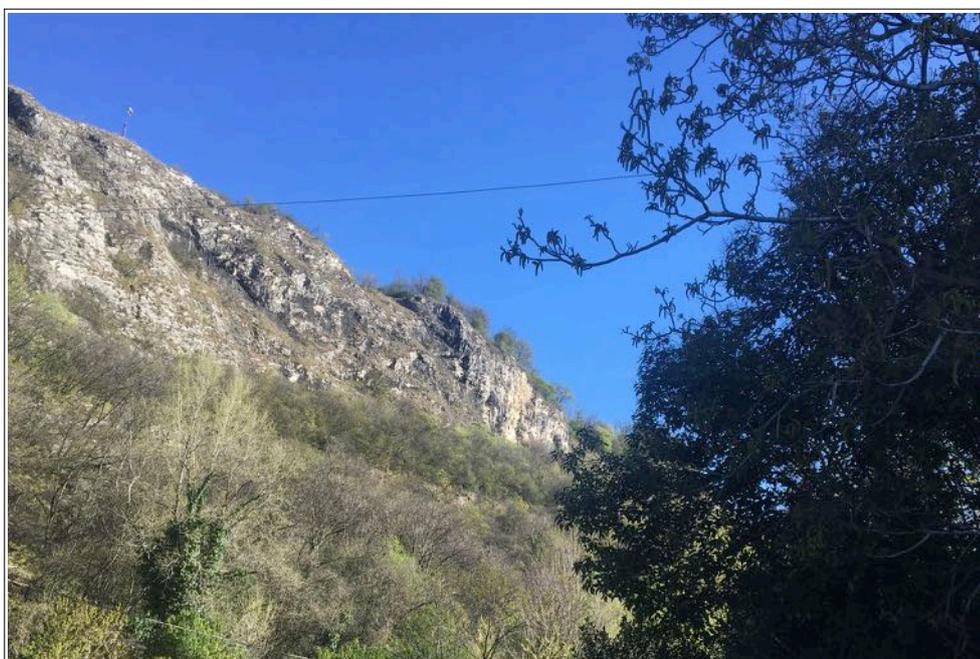
Figura 23 – Vista della medesima area rappresentata nella figura 17 dalla quale si sarebbero staccati i massi secondo la segnalazione pervenuta al Comune di Caravate nell'estate 2017, ripresa dal piazzale antistante la Chiesa parrocchiale (foto del giorno 05.04.2019).

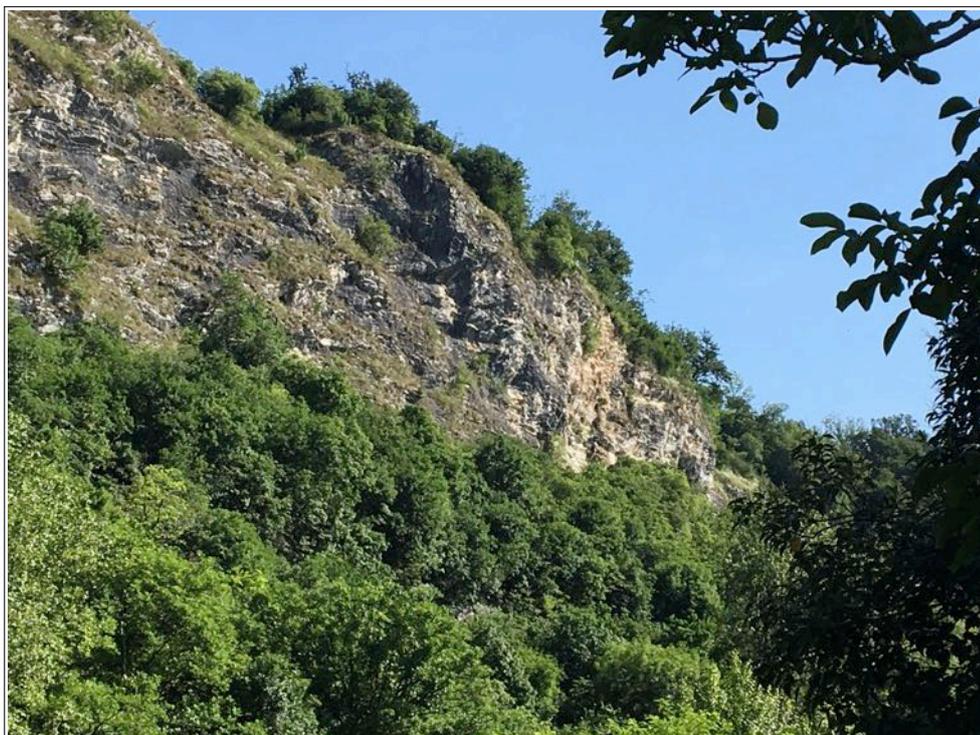
Figura 24 – Vista dell'area della figura 17 dalla quale si sarebbero staccati i massi secondo la segnalazione pervenuta al Comune di Caravate nell'estate 2017, ripresa dal piazzale antistante la Chiesa parrocchiale (foto del giorno 07.06.2019).

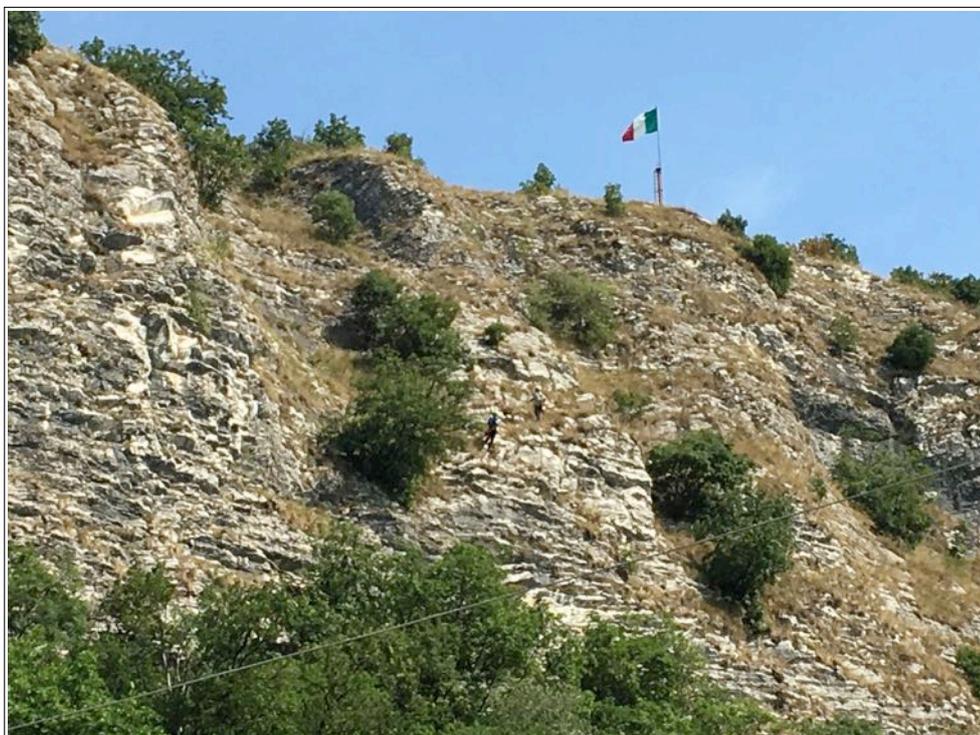
Figura 25 – Vista della parete rocciosa di Sasso Poiano durante le operazioni di disaggio (foto del giorno 03.07.2019).

Il disaggio è stato effettuato dalla ditta Ecoval S.r.l. con sede a Quart (Provincia di Aosta) e ha riguardato i massi rocciosi pericolanti o giudicati instabili compreso il taglio delle piante il cui apparato radicale, con il tempo, potrebbe creare nuovi stati di pericolo, compresa la demolizione e l'abbattimento dei volumi rocciosi in condizioni di equilibrio precario attraverso l'impiego di attrezzature idrauliche ad alta pressione quale martinetti ed allargatori a cuscinetto. L'attività è stata svolta sulla parete del Sasso Poiano, per mezzo di numerose calate in fune con spaziatura di circa tre metri rimuovendo il materiale detritico instabile e tagliando quegli arbusti che con le loro radici potevano portare a dei crolli in massa.
