### **COMUNE DI CARAVATE**

verbale mensile di sopralluogo inerente l'attività di controllo geologico e ambientale dell'attività della Miniera di Sasso Poiano coltivata da COLACEM S.p.A.

Rapporto dell'agosto 2019

## TERRA & OPERE S.R.L. società d'ingegneria consulenze geologiche

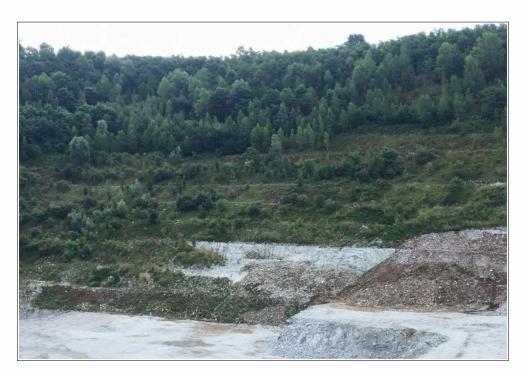
Figura 2 – Vista dell'area in cui è già avvenuto il recupero ambientale (immagine del 14.07.2017). Si noti come lo sviluppo del recupero sia maggiore alla quota più alta e come diminuisca progressivamente verso il basso.

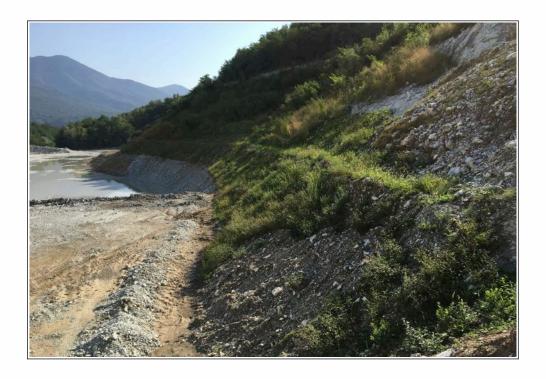
Figura 3 – Vista dell'area in cui è avvenuto il recupero ambientale (immagine del 04.08.2017). Si noti come lo sviluppo del recupero sia maggiore alla quota più alta e come diminuisca progressivamente verso il basso (in primo piano).

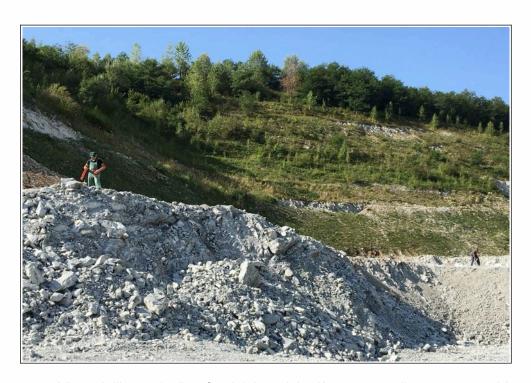
Figura 4 – Vista dell'area (sullo sfondo) in cui è già avvenuto il recupero ambientale (immagine del 04.08.2017). In primo piano si può osservare una delle aree in coltivazione al momento dello scatto della foto, immediatamente limitrofa a quella già recuperata.

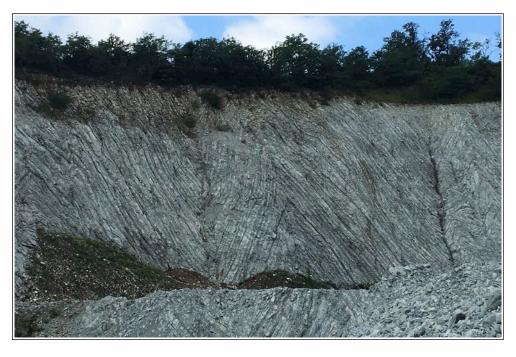
Figura 5 – Vista della parete rocciosa molto acclive, orientata verso est, residua dello scavo minerario effettuato, che sarà lasciata scoperta e che potrò essere utilizzata anche come aula didattica (immagine del 14.07.2017).

La parete rocciosa estesa orientata a est (figura 5, 6 e 10), caratterizzata da elevata acclività, nella quale sono visibili chiaramente molte strutture a pieghe negli strati rocciosi della formazione geologica della Maiolica, verrà lasciata scoperta e potrebbe anche essere utilizzata a scopo didattico in quanto rappresenta molto fedelmente la situazione geologica generale (sia dal punto di vista stratigrafico che da quello strutturale e tettonico) dell'area in cui sorge la Miniera di marna da cemento di Sasso Poiano.

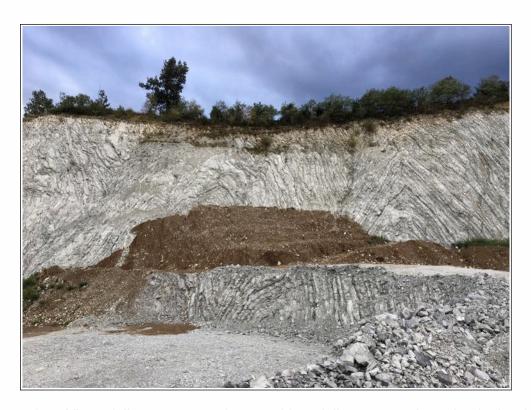
Figura 6 – Vista della parete rocciosa residua dello scavo minerario da lasciare scoperta da potere utilizzare come aula didattica (immagine del 01.09.2017). Alla base si osserva il terreno pronto per accogliere le operazioni di recupero ambientale vegetazionale.

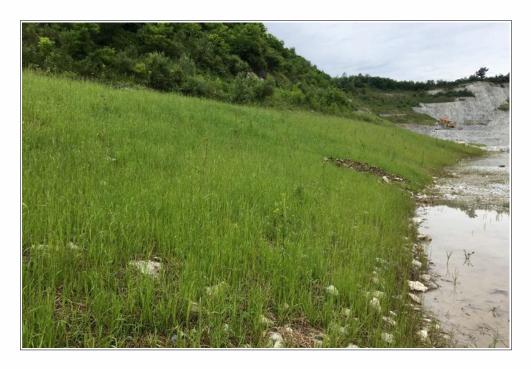
Figura 7 – Vista del gradone rinverdito con idrosemina durante l'autunno 2017 (immagine del 08.06.2018).

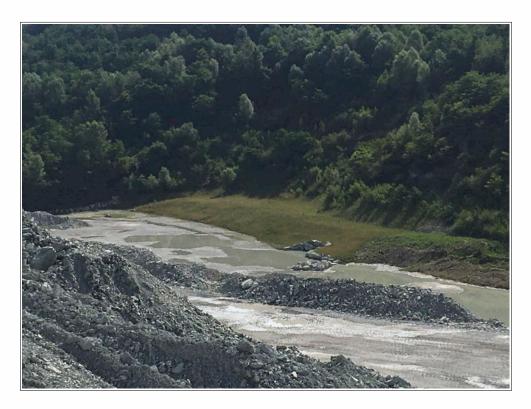
Figura 8 – Vista del gradone rinverdito con idrosemina durante l'autunno 2017 che prosegue verso la destra dell'immagine con operazioni di sistemazione morfologica da sottoporre successivamente a rinverdimento (immagine del 09.07.2018).

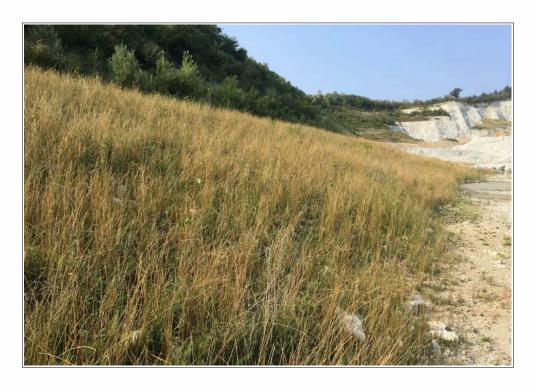
Figura 9 – Vista del gradone rinverdito con idrosemina durante l'autunno 2017 (immagine del 06.08.2018).

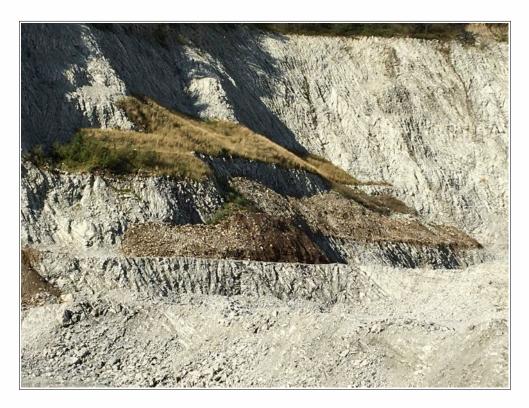
Figura 10 – Vista della zona in cui sono in corso le attività di recupero morfologico da sottoporre recupero vegetazionale nel prossimo autunno (immagine del 03.09.2018).

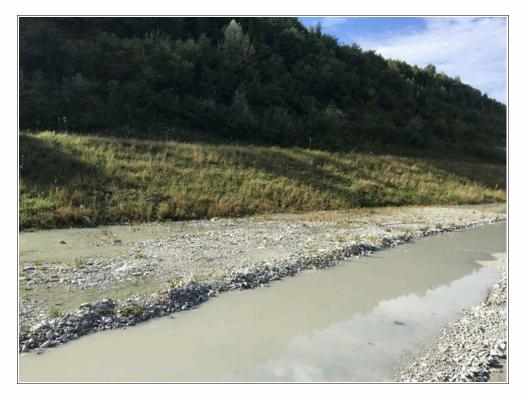
Figura 11 – Vista del gradone rinverdito con idrosemina durante l'autunno 2017 (immagine del 03.09.2018). La copertura erbacea appare essere continua e in buona salute.

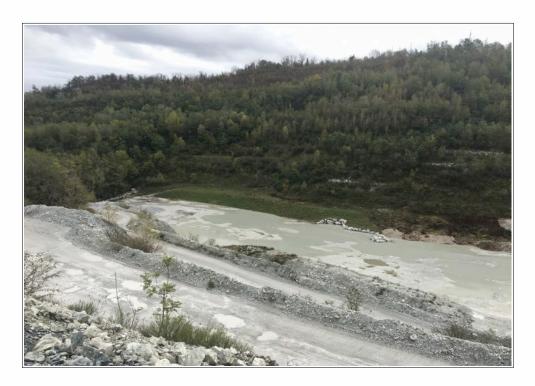
Figura 12 – Vista panoramica del gradone rinverdito con idrosemina durante l'autunno 2017 (immagine del 02.11.2018). La copertura erbacea appare essere continua e in buona salute.

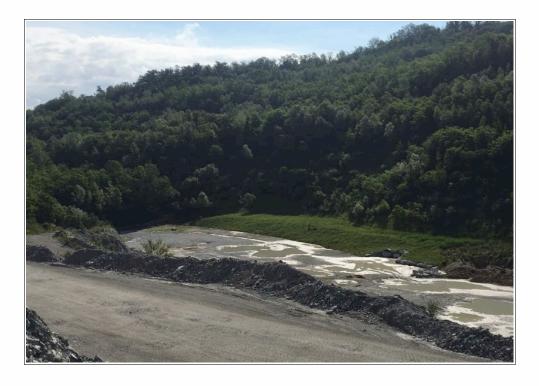
Figura 13 – Vista panoramica del gradone rinverdito con idrosemina durante l'autunno 2017 (immagine del 07.06.2019). La copertura erbacea appare essere continua e in buona salute.

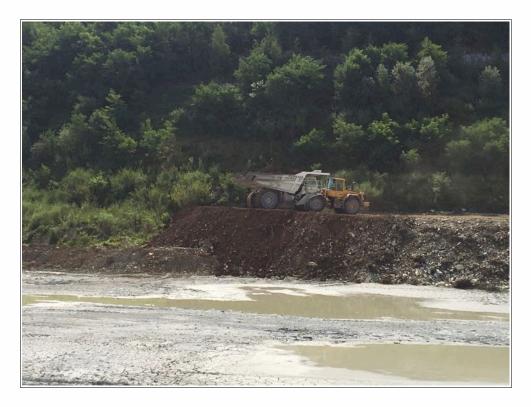
Figura 14 – Vista della fase di recupero morfologico con il dumper che trasporta lo sterile di copertura e la pala gommata che lo distende (immagine del 03.07.2019).

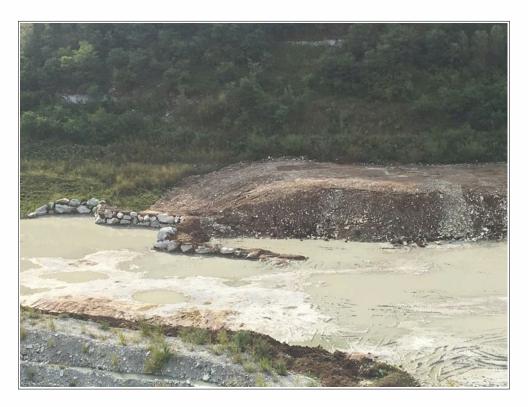
Figura 15 – Vista della fase di recupero morfologico con lo sterile di copertura (immagine del 09.08.2019).

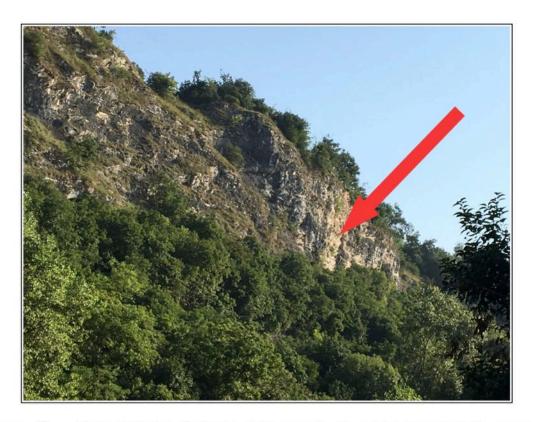
Figura 16 – Vista dell'area (indicata dalla freccia di colore rosso) dalla quale si sarebbero staccati i massi secondo la segnalazione pervenuta da parte di un cittadino al Comune vista dal piazzale della Chiesa Parrocchiale (foto del 04.08.2017).

L'impressione che si è avuta durante lo svolgimento dei diversi sopralluoghi effettuati sul posto, confermata anche dall'attenta osservazione delle foto scattate e dal loro confronto, è che nell'area sottoposta al disgaggio nel mese di giugno 2017 siano presenti zone con taglio fresco, caratterizzate da un colore sensibilmente più chiaro del resto della roccia affiorante, che denotano di essere venute a giorno di recente. La zona osservata è apparsa complessivamente in buone condizioni e non sembra che vi siano pericoli. La posizione della scarpata aggettante, ubicata distante dalla strada sottostante, la quale è protetta anche da un'argine in terra posizionato alla base della scarpata, fa pensare che non vi siano pericoli per l'incolumità di cose o persone.

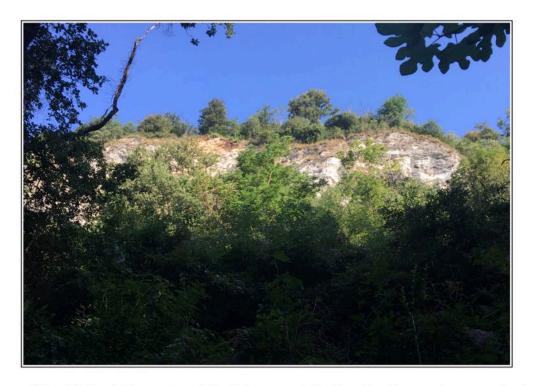
Figura 17 – Vista dell'area in cui è stata segnalato il crollo di massi osservata dalla base della scarpata (foto del 04.08.2017).

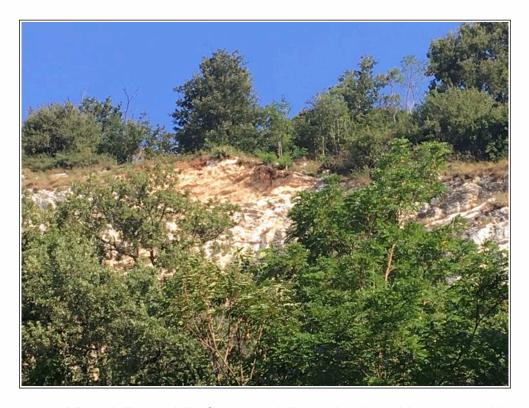
Figura 18 – Vista dell'area della figura 16 dalla quale si sarebbero staccati i massi secondo la segnalazione pervenuta da un cittadino al Comune di Caravate, vista dal piazzale della Chiesa Parrocchiale (foto del 01.09.2017).

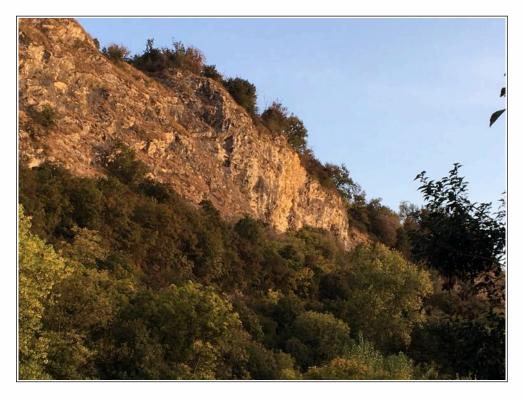
Figura 19 – Vista della medesima area della figura 16 dalla quale si sarebbero staccati i massi secondo la segnalazione pervenuta al Comune di Caravate ripresa dal piazzale della Chiesa parrocchiale (foto del 10.10.2017).

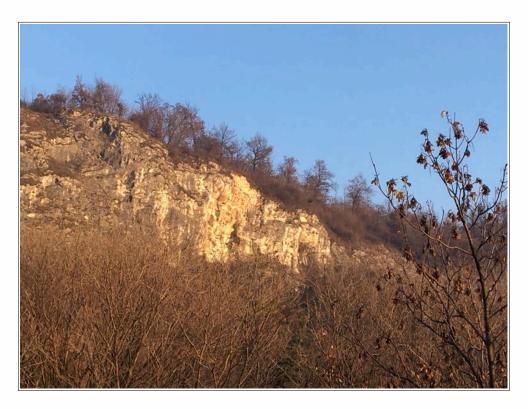
Figura 20 – Vista della medesima area della figura 16 dalla quale si sarebbero staccati i massi secondo la segnalazione pervenuta al Comune di Caravate nell'estate 2017, ripresa dal piazzale antistante la Chiesa parrocchiale (foto del 07.12.2018).

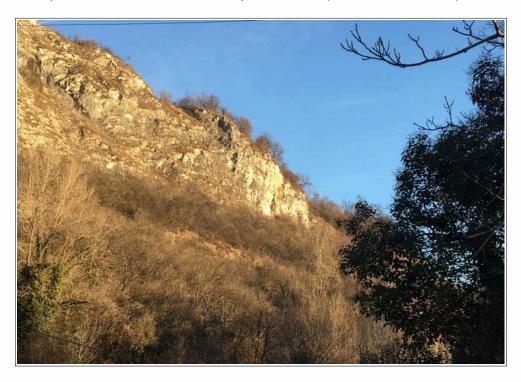
Figura 21 – Vista della medesima area rappresentata nella figura 16 dalla quale si sarebbero staccati i massi secondo la segnalazione pervenuta al Comune di Caravate nell'estate 2017, ripresa dal piazzale antistante la Chiesa parrocchiale (foto del giorno 08.02.2019).

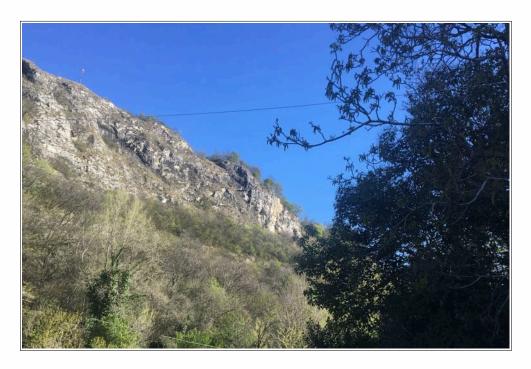
Figura 22 – Vista della medesima area rappresentata nella figura 16 dalla quale si sarebbero staccati i massi secondo la segnalazione pervenuta al Comune di Caravate nell'estate 2017, ripresa dal piazzale antistante la Chiesa parrocchiale (foto del giorno 05.04.2019).

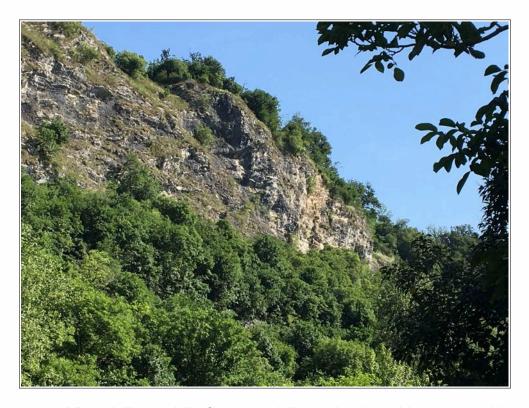
Figura 23 – Vista dell'area della figura 16 dalla quale si sarebbero staccati i massi secondo la segnalazione pervenuta al Comune di Caravate nell'estate 2017, ripresa dal piazzale antistante la Chiesa parrocchiale (foto del giorno 07.06.2019).

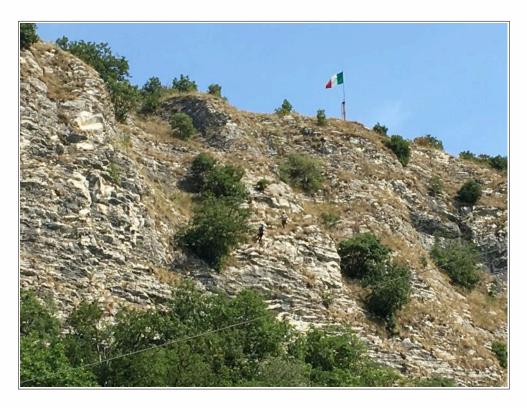
Figura 24 – Vista della parete rocciosa di Sasso Poiano durante le operazioni di disgaggio (foto del giorno 03.07.2019).

Il disgaggio è stato effettuato dalla Ecoval S.r.l. con sede a Quart (Provincia di Aosta) e ha riguardato i massi rocciosi pericolanti o giudicati instabili compreso il taglio delle piante il cui apparato radicale, con il tempo, potrebbe creare nuovi stati di pericolo, compresa la demolizione e l'abbattimento dei volumi rocciosi in condizioni di equilibrio precario attraverso l'impiego di attrezzature idrauliche ad alta pressione quale martinetti ed allargatori a cuscinetto. L'attività è stata svolta sulla parete del Sasso Poiano, per mezzo di numerose calate in fune con spaziatura di circa tre metri rimuovendo il materiale detritico instabile e tagliando quegli arbusti che con le loro radici potevano portare a dei crolli in massa.
