# COMUNE DI CARAVATE

*verbale mensile di sopralluogo inerente  
l'attività di controllo geologico e ambientale  
dell'attività della Miniera di Sasso Poiano  
coltivata da COLACEM S.p.A.*

*Rapporto del giugno 2019*

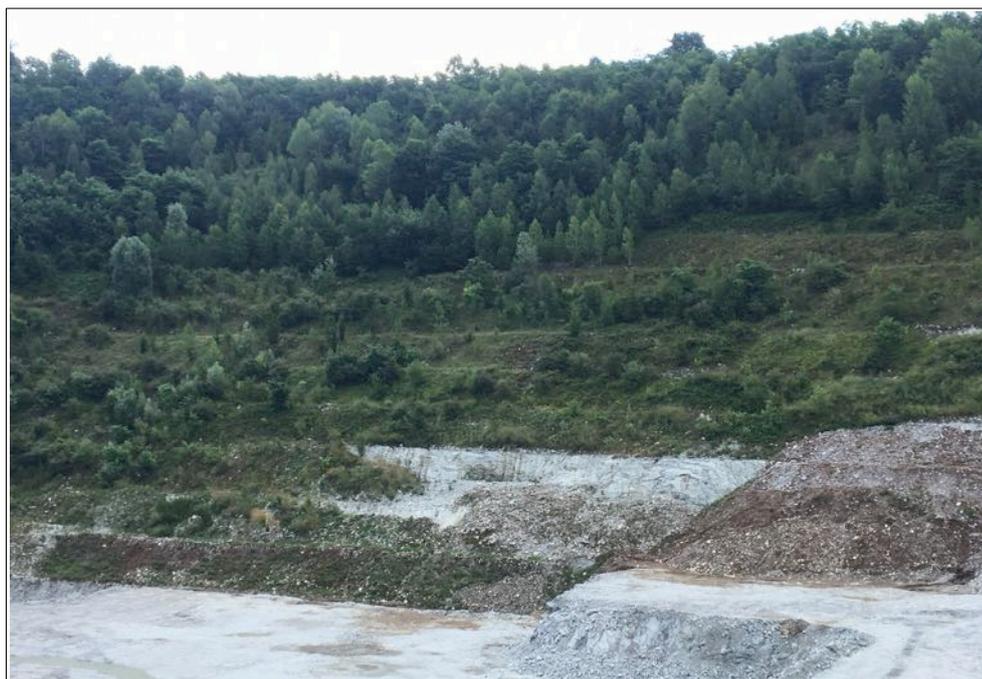
Figura 2 – Vista dell'area in cui è già avvenuto il recupero ambientale (immagine del 14.07.2017). Si noti come lo sviluppo del recupero sia maggiore alla quota più alta e come diminuisca progressivamente verso il basso.

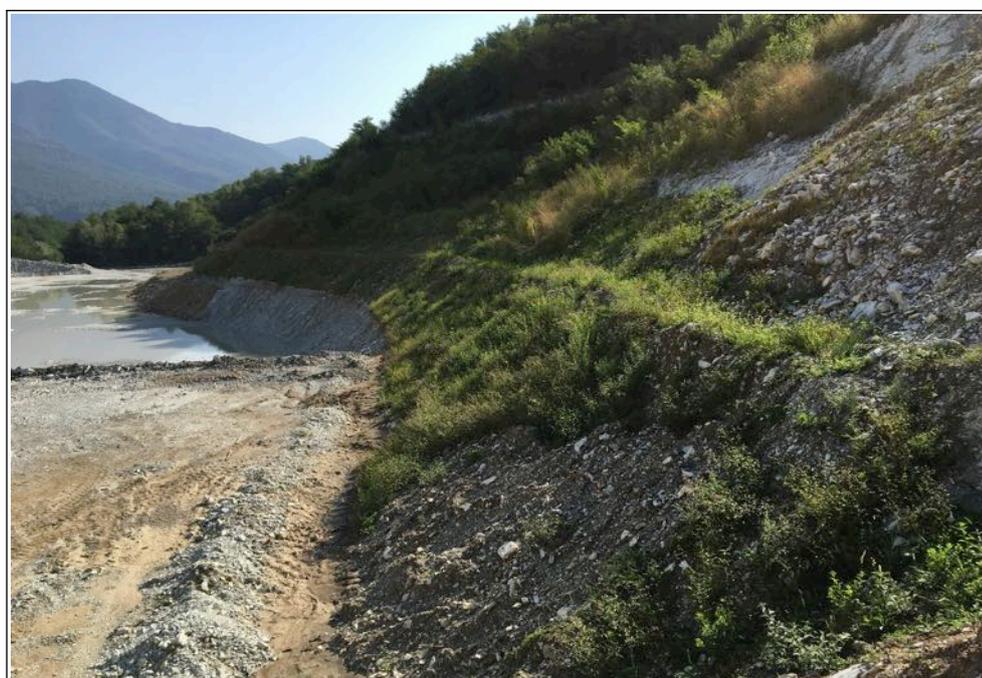
Figura 3 – Vista dell'area in cui è avvenuto il recupero ambientale (immagine del 04.08.2017). Si noti come lo sviluppo del recupero sia maggiore alla quota più alta e come diminuisca progressivamente verso il basso (in primo piano).

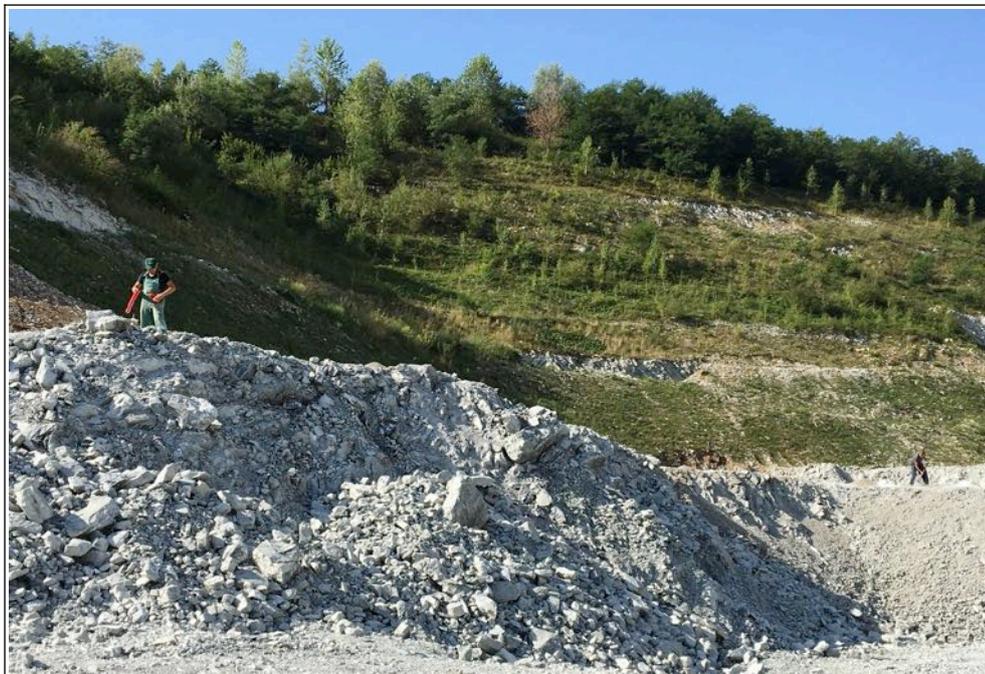
Figura 4 – Vista dell'area (sullo sfondo) in cui è già avvenuto il recupero ambientale (immagine del 04.08.2017). In primo piano si può osservare una delle aree in coltivazione, immediatamente limitrofa a quella già recuperata.

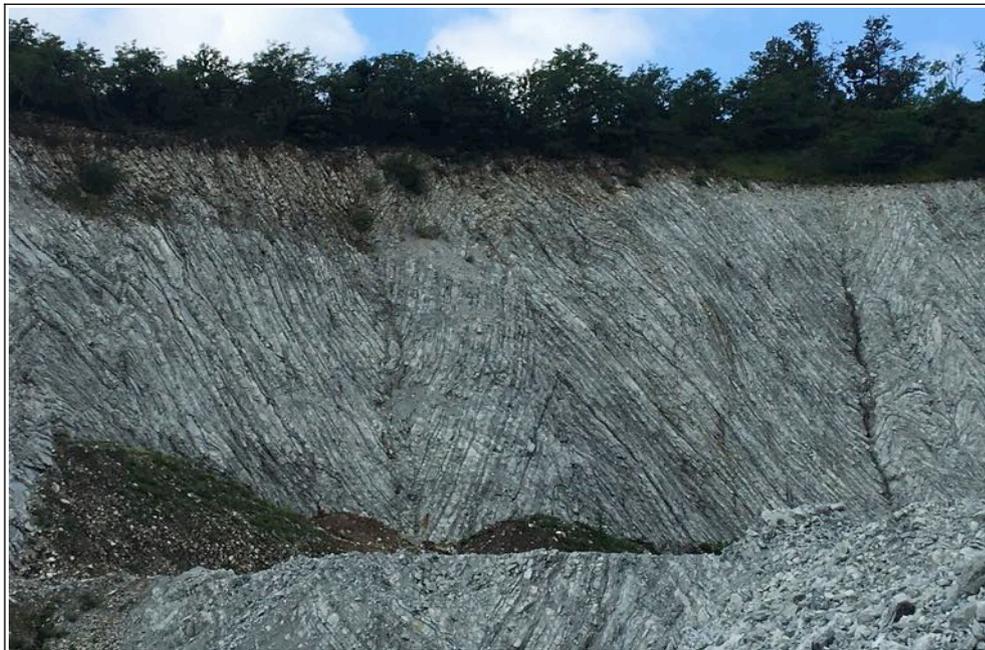
Figura 5 – Vista della parete rocciosa molto acclive, orientata verso est, residua dello scavo minerario effettuato, che sarà lasciata scoperta e che potrà essere utilizzata anche come aula didattica (immagine del 14.07.2017).

La parete rocciosa estesa orientata a est (figura 5 e 6), caratterizzata da elevata acclività, nella quale sono visibili chiaramente molte strutture a pieghe negli strati rocciosi della formazione geologica della Maiolica, verrà lasciata scoperta e potrebbe anche essere utilizzata a scopo didattico in quanto rappresenta molto fedelmente la situazione geologica generale (sia dal punto di vista stratigrafico che da quello strutturale e tettonico) dell'area in cui sorge la Miniera di marna da cemento di Sasso Poiano. Durante il sopralluogo effettuato si è potuto constatare come la vegetazione erbacea seminata sia in ottima salute. Nell'area in cui sono state attuate le ultime operazioni di recupero ambientale effettuate nell'autunno del 2017 sono quindi presenti estese zone verdeggianti con la presenza una copertura erbacea pressoché completa (figura 7). La nascita dell'erba è di buon auspicio per la valutazione del risultato degli interventi di recupero ambientale e per il prosieguo dello sviluppo del verde nell'area.

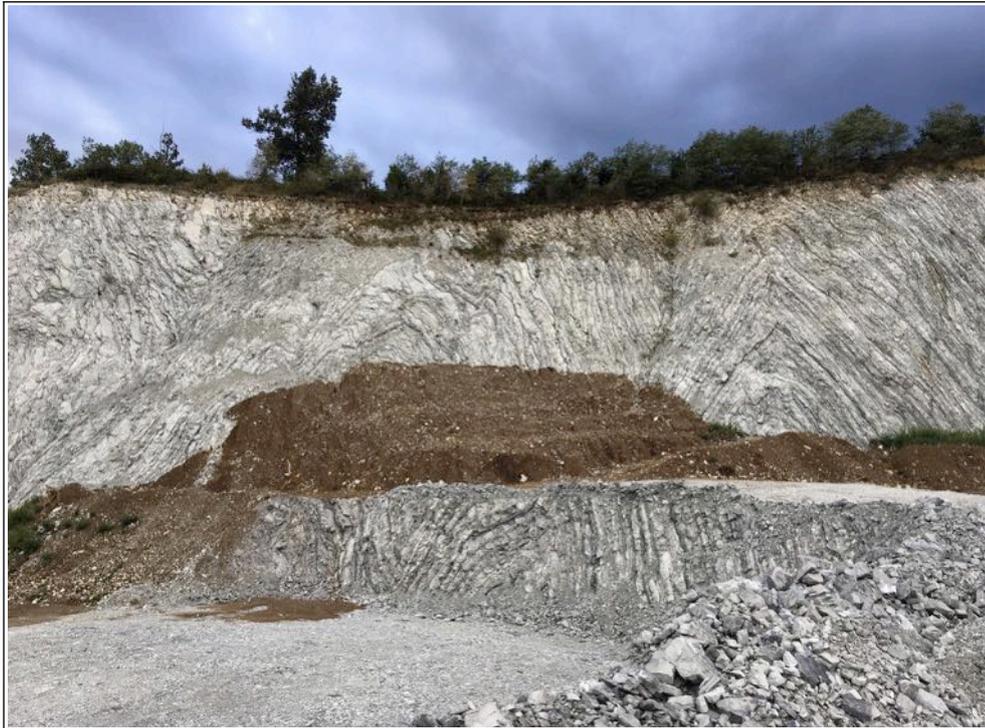
Figura 6 – Vista della parete rocciosa residua dello scavo minerario da lasciare scoperta da potere utilizzare come aula didattica (immagine del 01.09.2017). Alla base si osserva il terreno pronto per accogliere le operazioni di recupero ambientale vegetazionale.

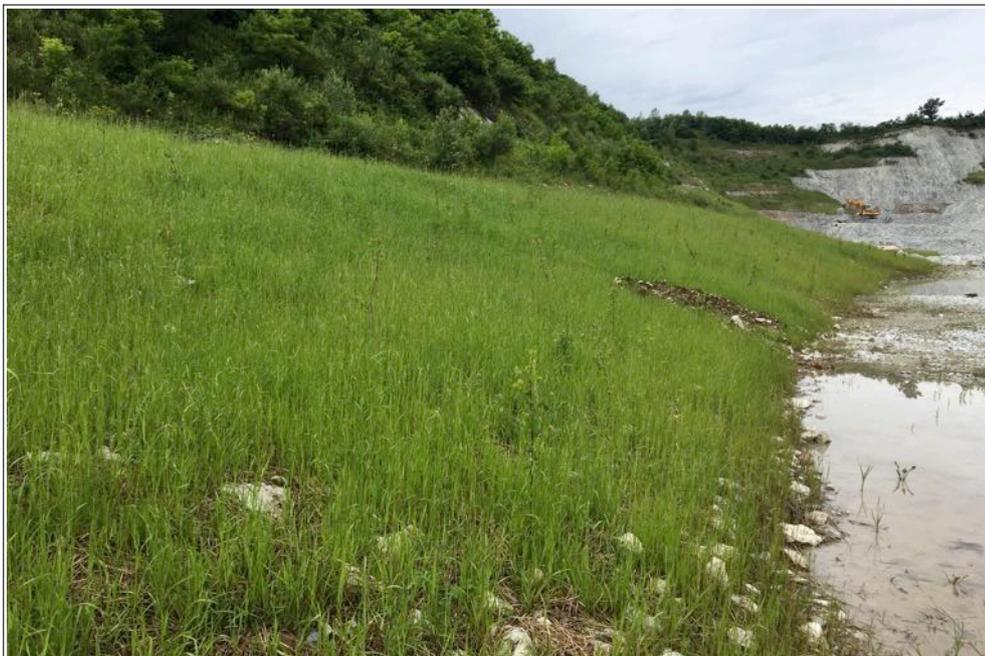
Figura 7 – Vista del gradone rinverdito con idrosemina durante l'autunno 2017 (immagine del 08.06.2018).

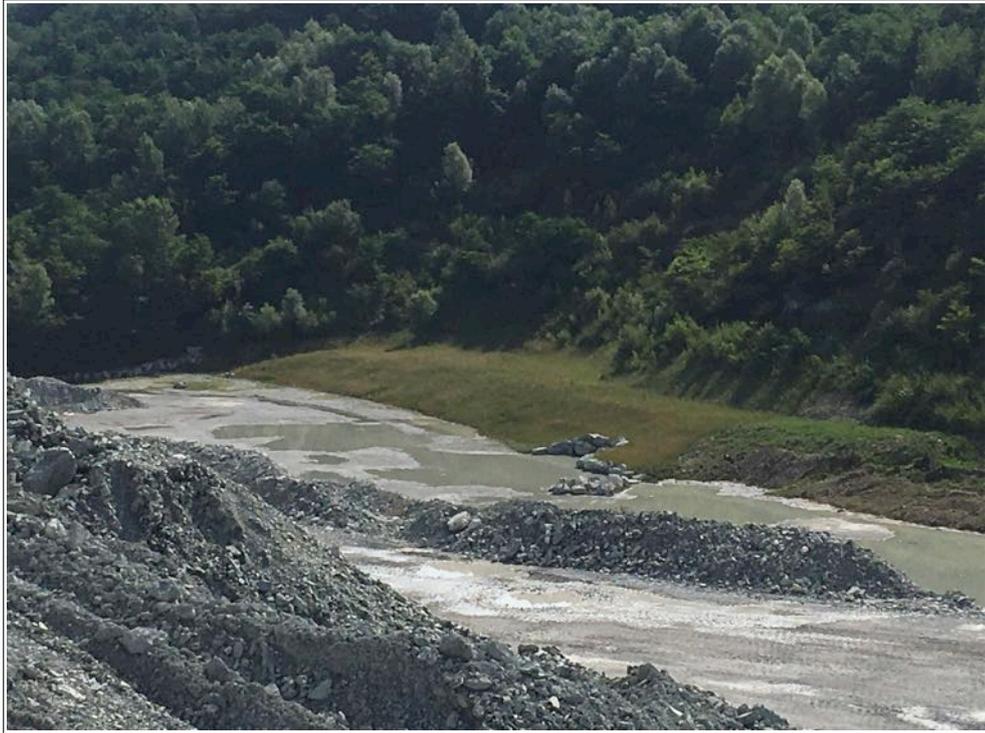
Figura 8 – Vista del gradone rinverdito con idrosemina durante l'autunno 2017 che prosegue verso la destra dell'immagine con operazioni di sistemazione morfologica da sottoporre successivamente a rinverdimento (immagine del 09.07.2018).

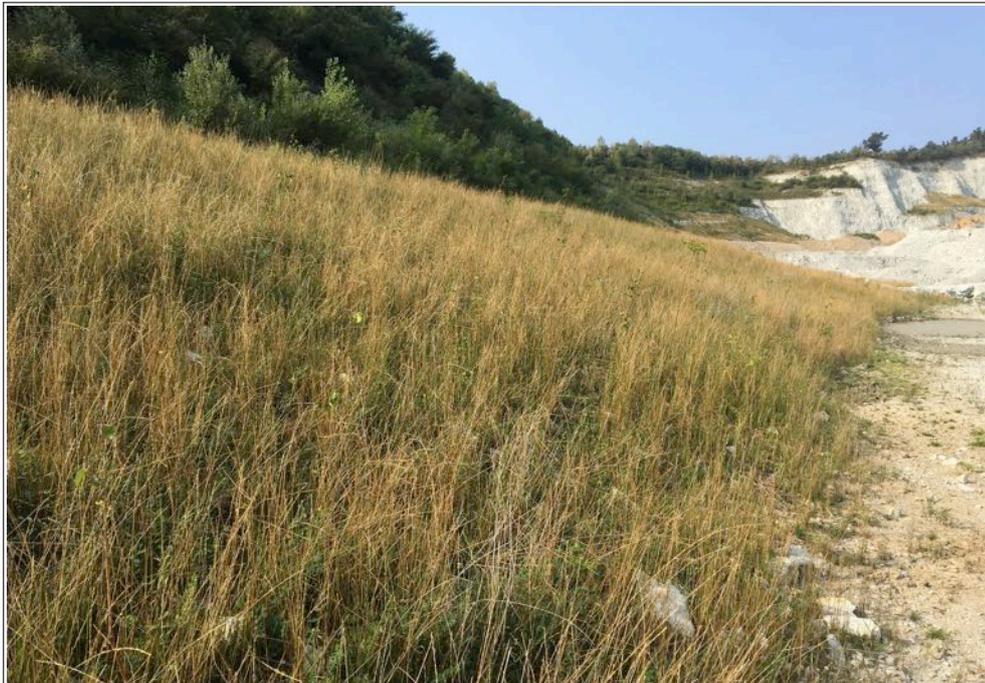
Figura 9 – Vista del gradone rinverdito con idrosemina durante l'autunno 2017 (immagine del 06.08.2018).

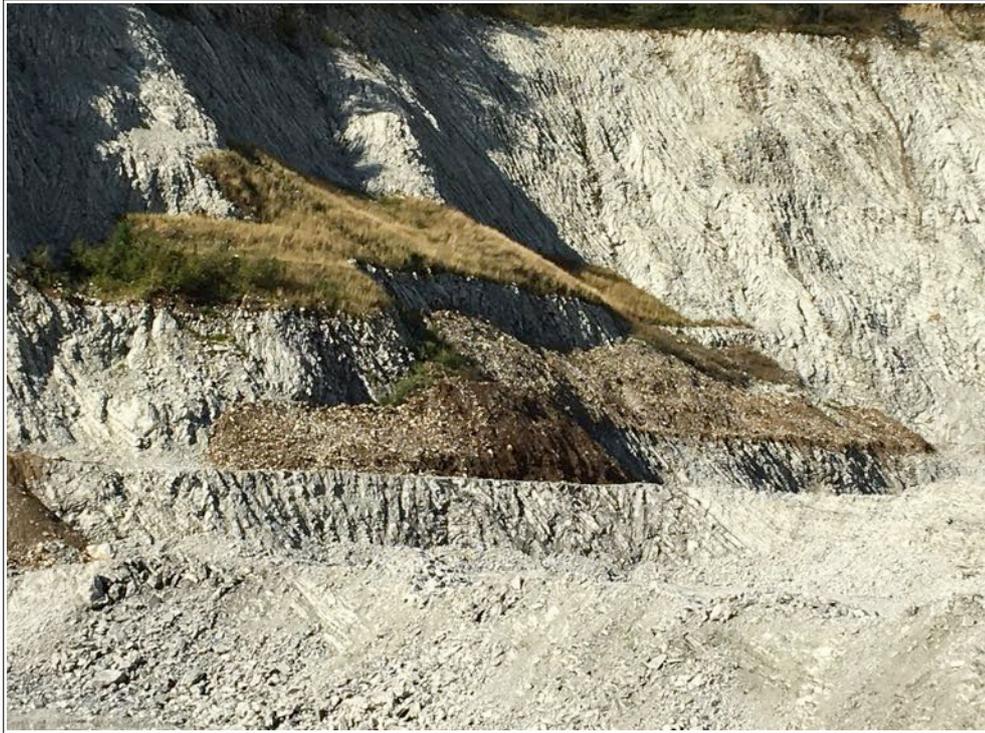
Figura 10 – Vista della zona in cui sono in corso le attività di recupero morfologico da sottoporre recupero vegetazionale nel prossimo autunno (immagine del 03.09.2018).

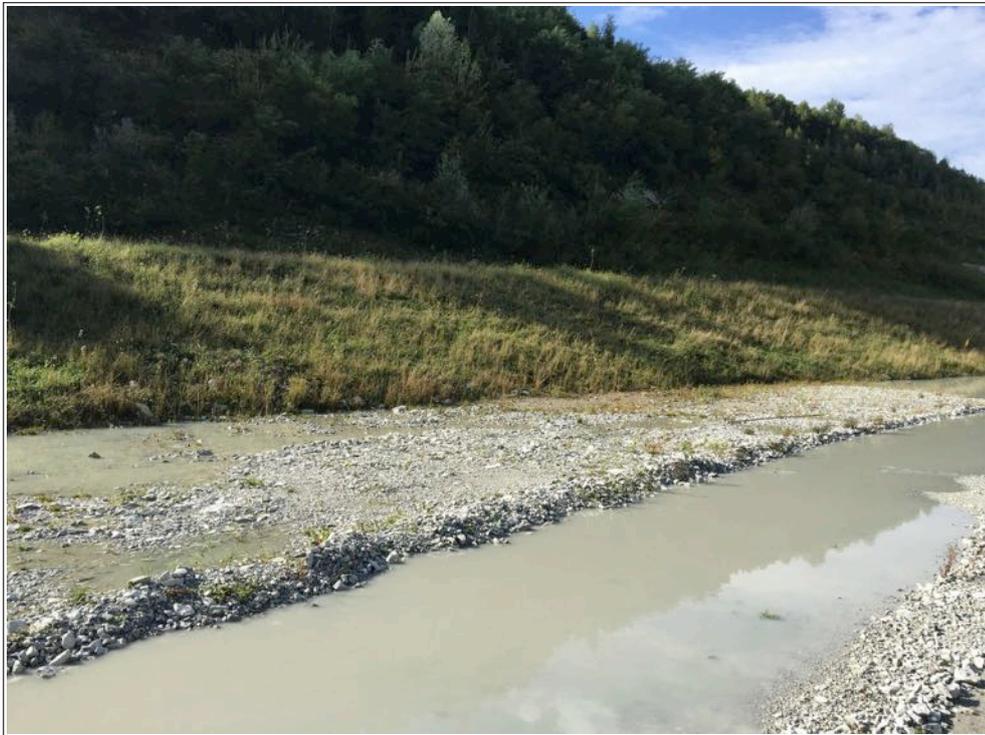
Figura 11 – Vista del gradone rinverdito con idrosemina durante l'autunno 2017 (immagine del 03.09.2018). La copertura erbacea appare essere continua e in buona salute.

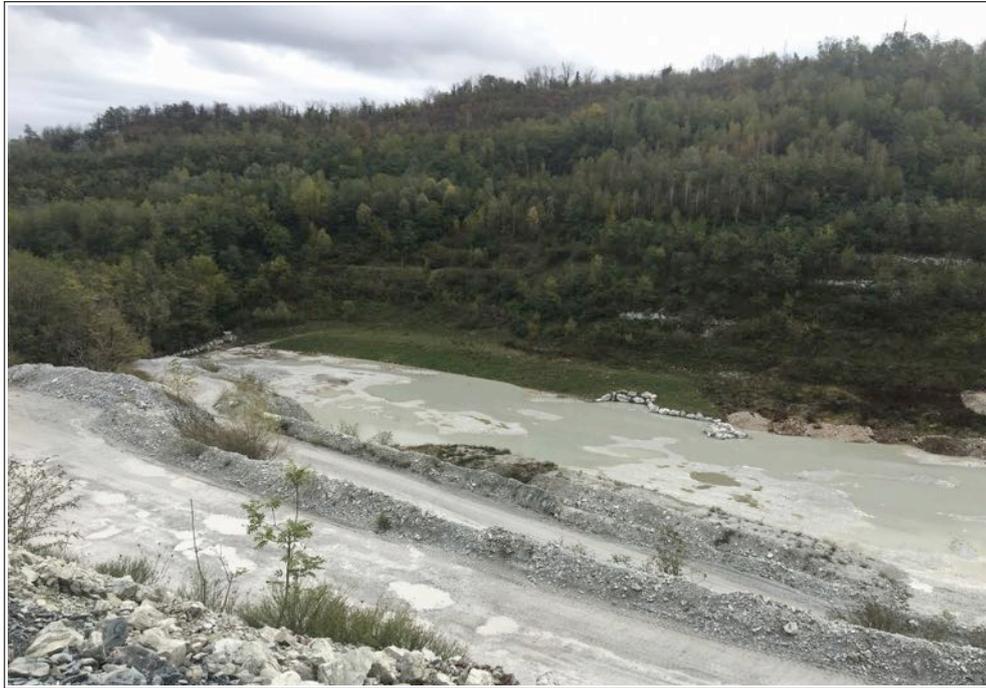
Figura 12 – Vista panoramica del gradone rinverdito con idrosemina durante l'autunno 2017 (immagine del 02.11.2018). La copertura erbacea appare essere continua e in buona salute.

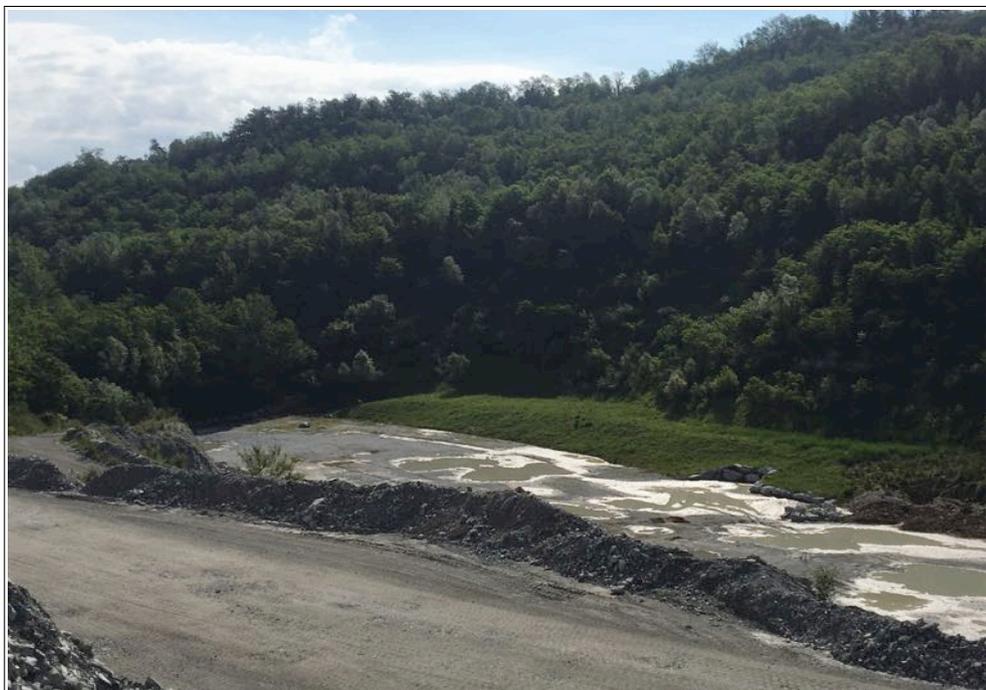
Figura 13 – Vista panoramica del gradone rinverdito con idrosemina durante l'autunno 2017 (immagine del 07.06.2019). La copertura erbacea appare essere continua e in buona salute.

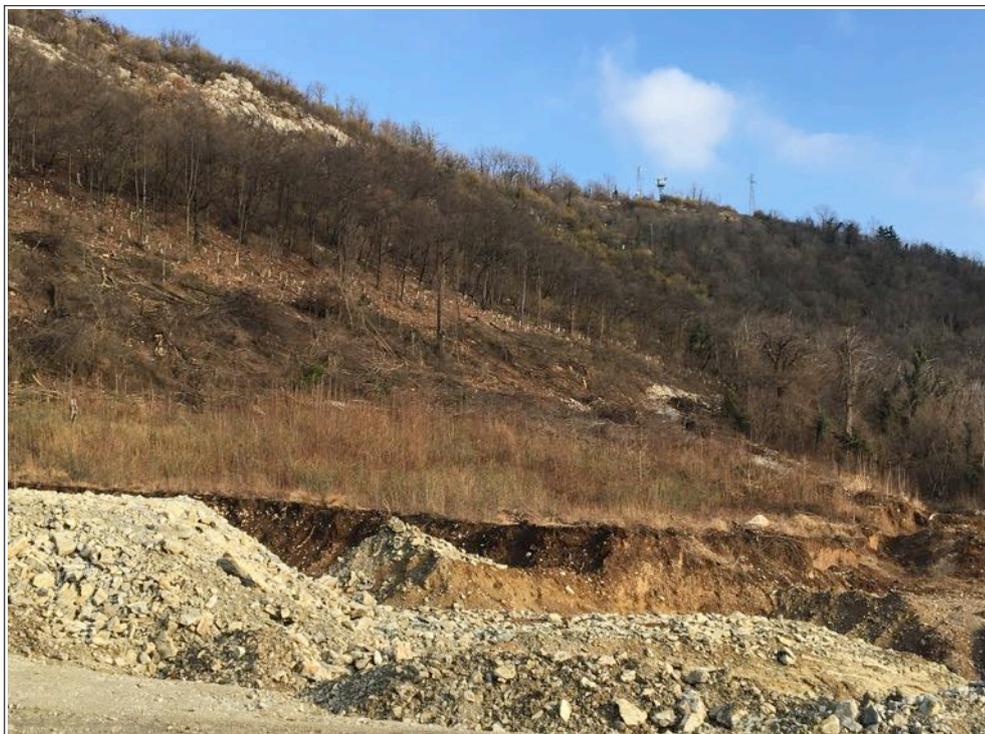
Durante il sopralluogo effettuato in data 7 giugno scorso, si è presa visione anche dell'attività di taglio del bosco (figura 14) che viene eseguita nell'area del nuovo ampliamento della Miniera di Sasso Poiano posto nella zona nord occidentale della miniera, oramai quasi giunto al termine e si è notata

Figura 14 – Vista panoramica di una porzione dell'area dell'ampliamento della Miniera di Sasso Poiano in cui è stato tagliato il bosco per procedere ai lavori preparatori alla coltivazione. Nella porzione inferiore si può osservare i primi lavori di movimentazione (immagine del 02.03.2019).

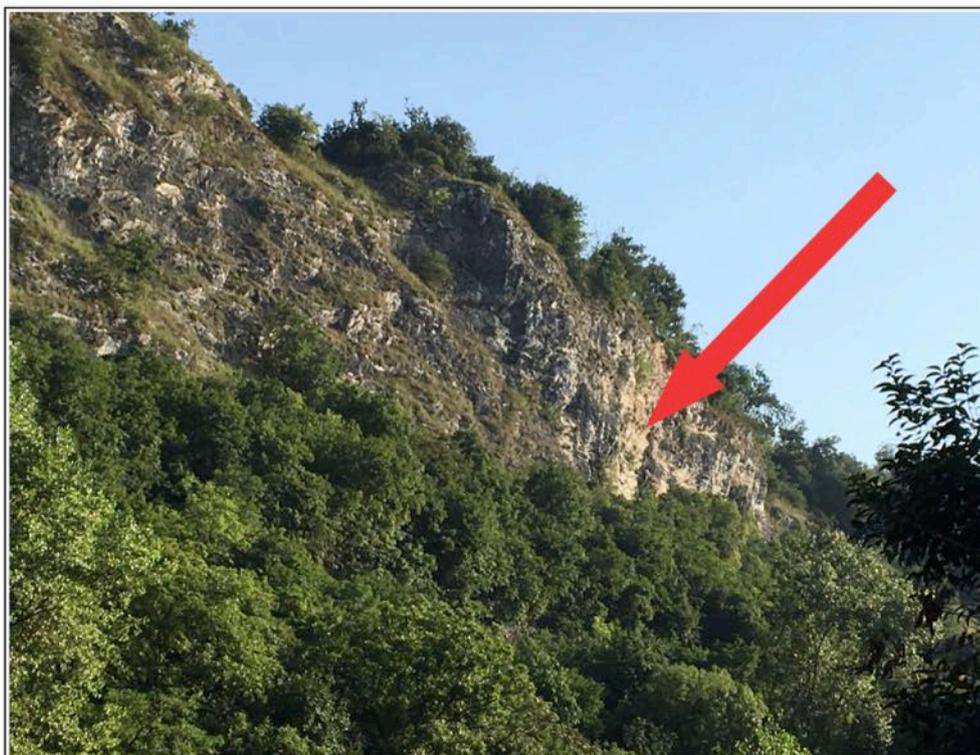
Figura 15 – Vista dell'area (indicata dalla freccia di colore rosso) dalla quale si sarebbero staccati i massi secondo la segnalazione pervenuta da parte di un cittadino al Comune vista dal piazzale della Chiesa Parrocchiale (foto del 04.08.2017).

L'impressione che si è avuta durante lo svolgimento dei diversi sopralluoghi effettuati sul posto, confermata dall'attenta osservazione delle foto e dal loro confronto, è che nell'area sottoposta al disgaggio nel giugno 2017 siano presenti zone con taglio fresco, caratterizzate da un colore sensibilmente più chiaro del resto della roccia affiorante, che denotano essere venute a giorno di recente. La zona osservata è apparsa in buone condizioni e non sembra che vi siano pericoli. La posizione della scarpata aggettante, ubicata distante dalla strada sottostante, la quale è protetta anche da un'argine in terra posizionato alla base della scarpata, fa pensare che non vi siano pericoli per l'incolumità di cose o persone.

In conclusione si ritiene che al momento non vi siano pericoli imminenti dovuti al potenziale crollo di massi, ma la situazione sarà comunque tenuta sotto stretto controllo e verrà eseguito un sopralluogo ogni volta che ne verrà fatto uno nell'area della Miniera di Sasso Poiano, quindi con una cadenza mensile.

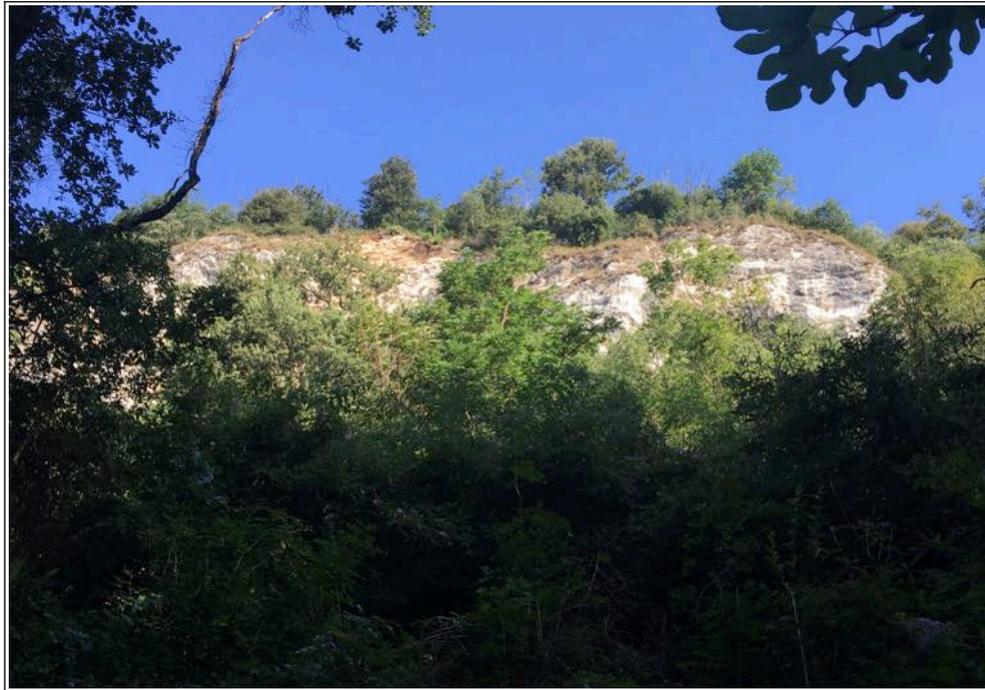
Figura 16 – Vista dell'area in cui è stata segnalato il crollo di massi osservata dalla base della scarpata (foto del 04.08.2017).

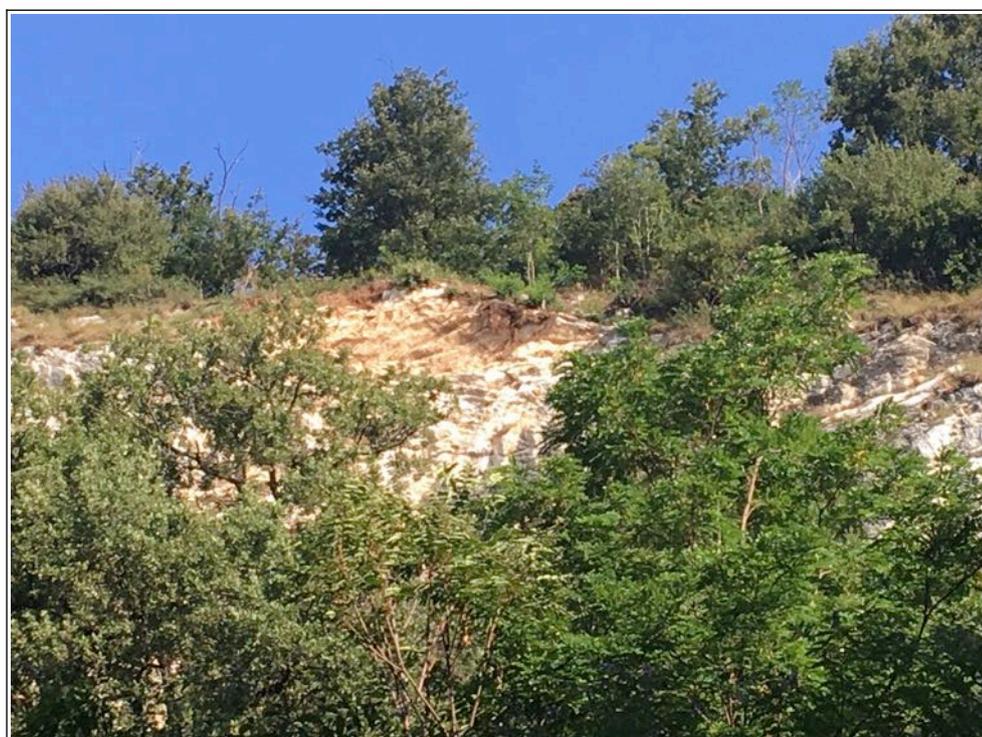
Figura 17 – Vista dell'area della figura 15 dalla quale si sarebbero staccati i massi secondo la segnalazione pervenuta da un cittadino al Comune di Caravate, vista dal piazzale della Chiesa Parrocchiale (foto del 01.09.2017).

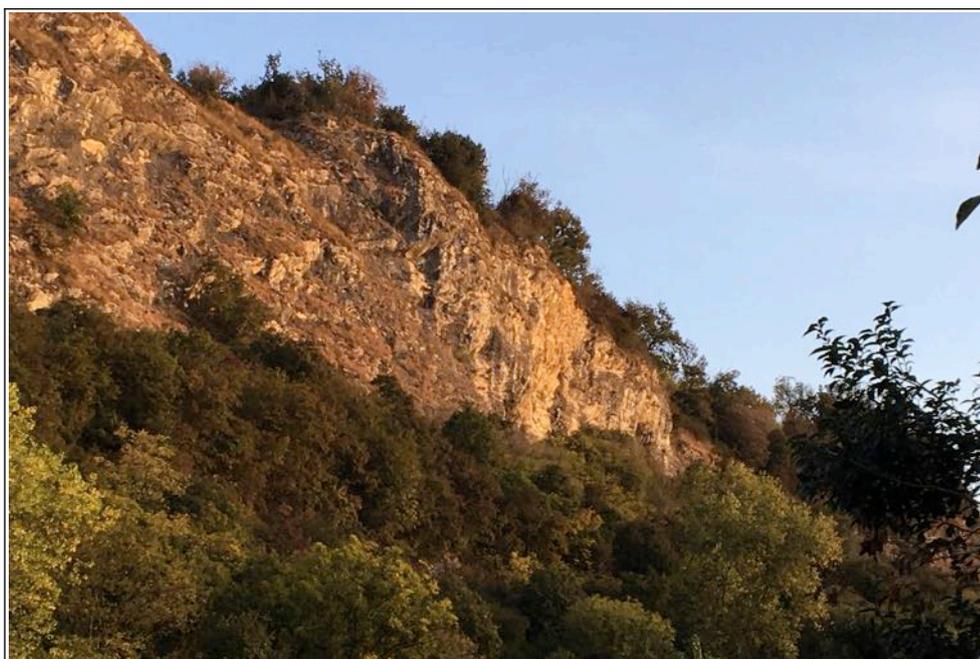
Figura 18 – Vista della medesima area della figura 15 dalla quale si sarebbero staccati i massi secondo la segnalazione pervenuta al Comune di Caravate ripresa dal piazzale della Chiesa parrocchiale (foto del 10.10.2017).

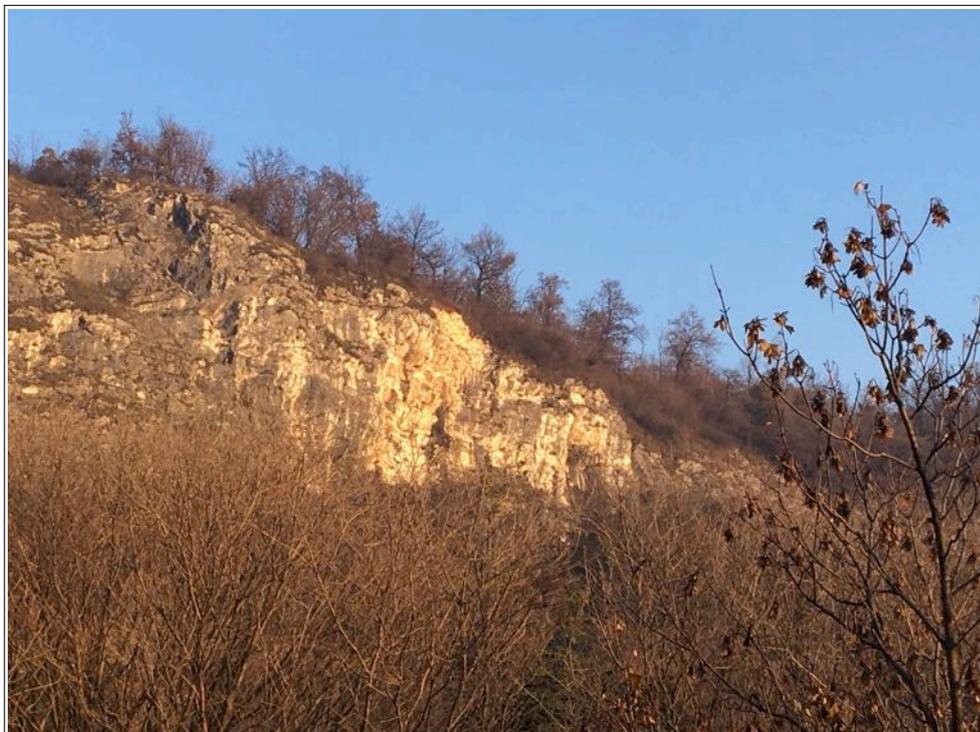
Figura 19 – Vista della medesima area della figura 15 dalla quale si sarebbero staccati i massi secondo la segnalazione pervenuta al Comune di Caravate nell'estate 2017, ripresa dal piazzale antistante la Chiesa parrocchiale (foto del 07.12.2018).

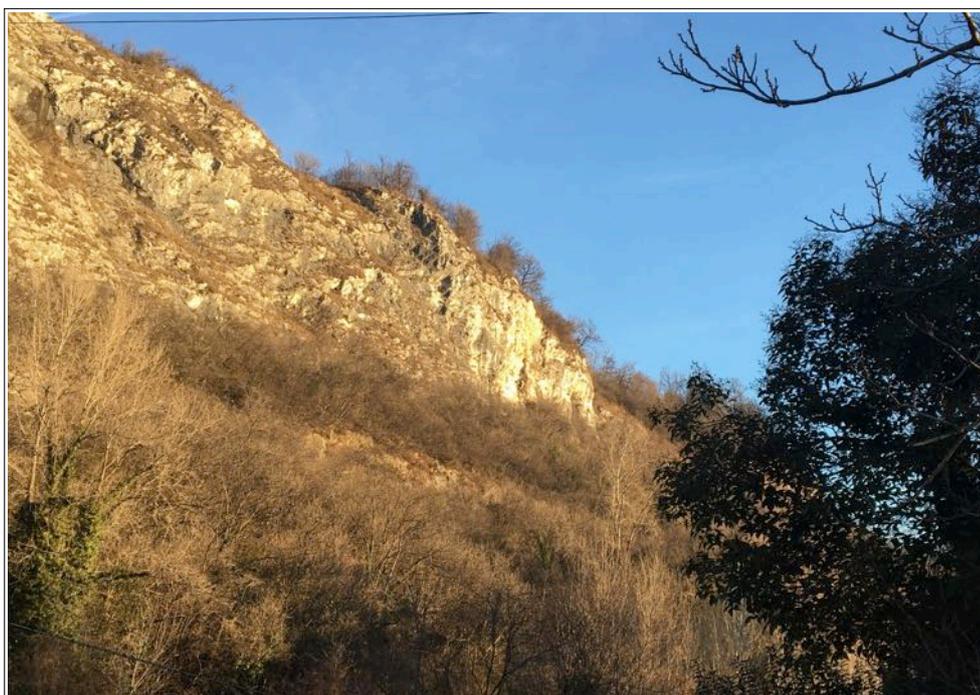
Figura 20 – Vista della medesima area rappresentata nella figura 15 dalla quale si sarebbero staccati i massi secondo la segnalazione pervenuta al Comune di Caravate nell'estate 2017, ripresa dal piazzale antistante la Chiesa parrocchiale (foto del giorno 08.02.2019).

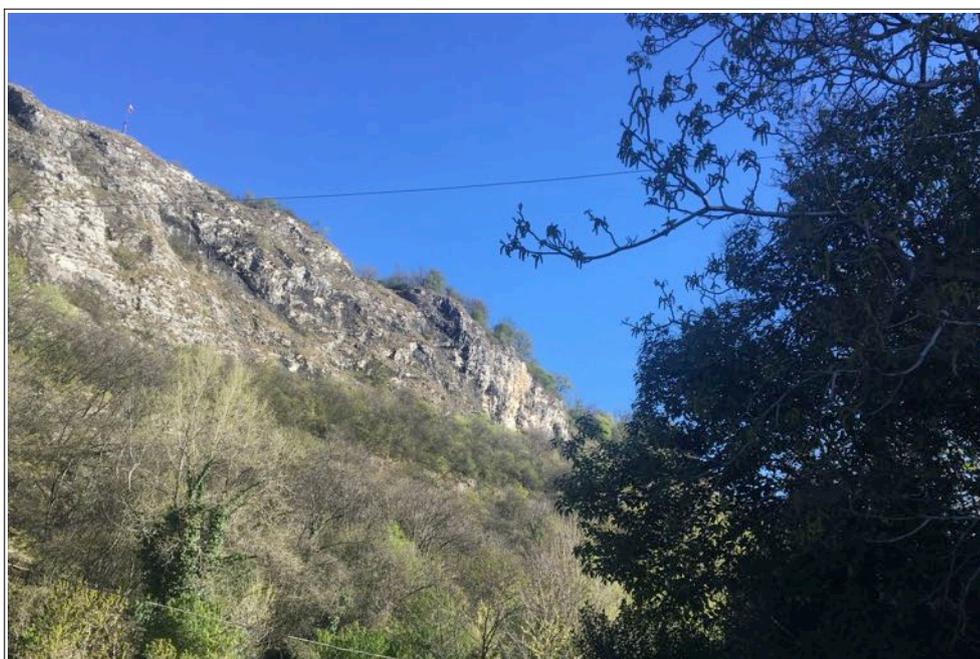
Figura 21 – Vista della medesima area rappresentata nella figura 15 dalla quale si sarebbero staccati i massi secondo la segnalazione pervenuta al Comune di Caravate nell'estate 2017, ripresa dal piazzale antistante la Chiesa parrocchiale (foto del giorno 05.04.2019).

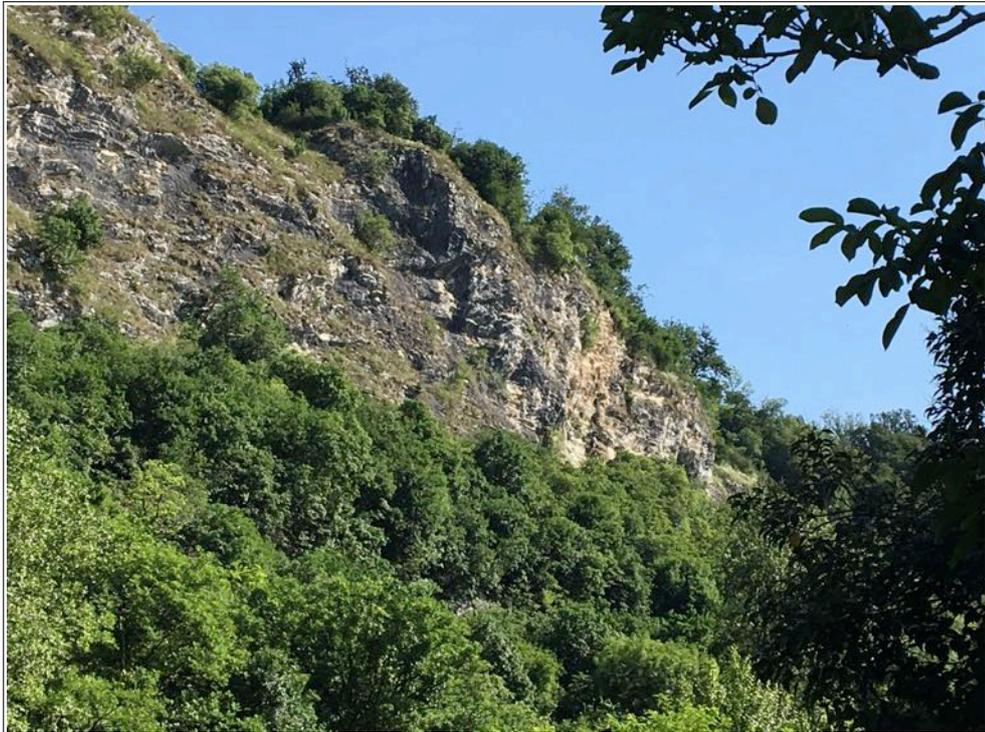
Figura 22 – Vista della medesima area rappresentata nella figura 15 dalla quale si sarebbero staccati i massi secondo la segnalazione pervenuta al Comune di Caravate nell'estate 2017, ripresa dal piazzale antistante la Chiesa parrocchiale (foto del giorno 07.06.2019).
