# COMUNE DI CARAVATE

*verbale mensile di sopralluogo inerente  
l'attività di controllo geologico e ambientale  
dell'attività della Miniera di Sasso Poiano  
coltivata da COLACEM S.p.A.*

*Rapporto dell'aprile 2019*

dr. geol. Michele Sani

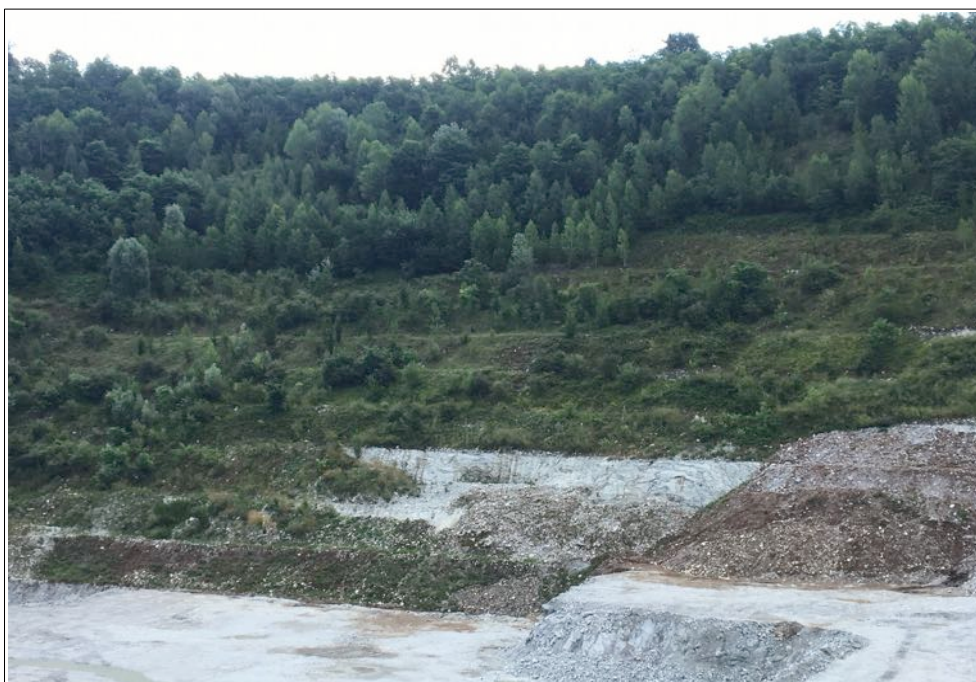
Figura 2 – Vista dell'area in cui è già avvenuto il recupero ambientale (immagine del 14.07.2017). Si noti come lo sviluppo del recupero sia maggiore alla quota più alta e come diminuisca progressivamente verso il basso.

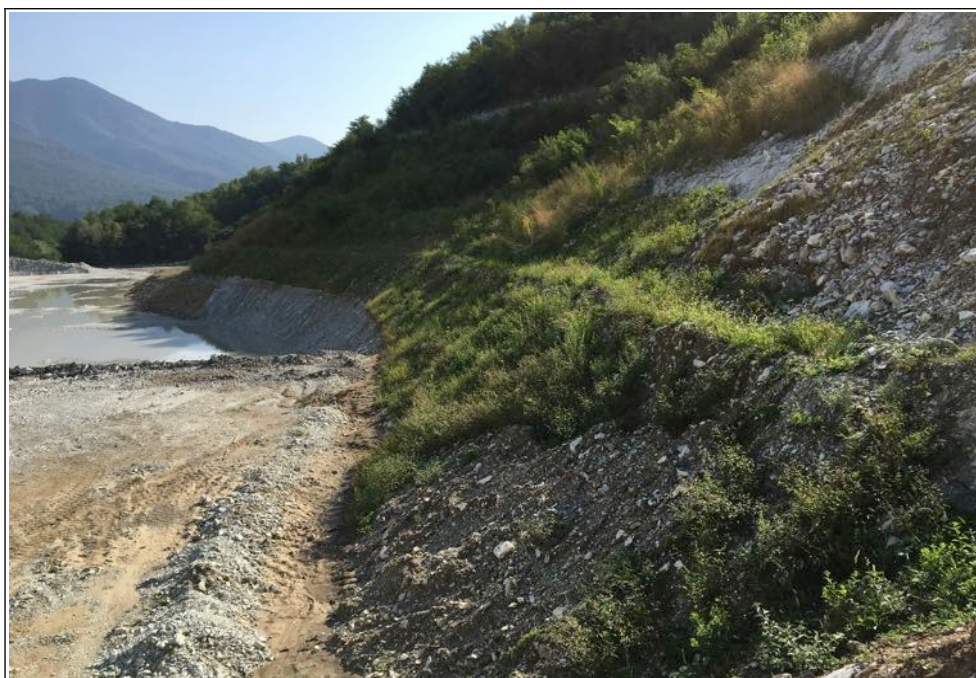
Figura 3 – Vista dell'area in cui è avvenuto il recupero ambientale (immagine del 04.08.2017). Si noti come lo sviluppo del recupero sia maggiore alla quota più alta e come diminuisca progressivamente verso il basso (in primo piano).

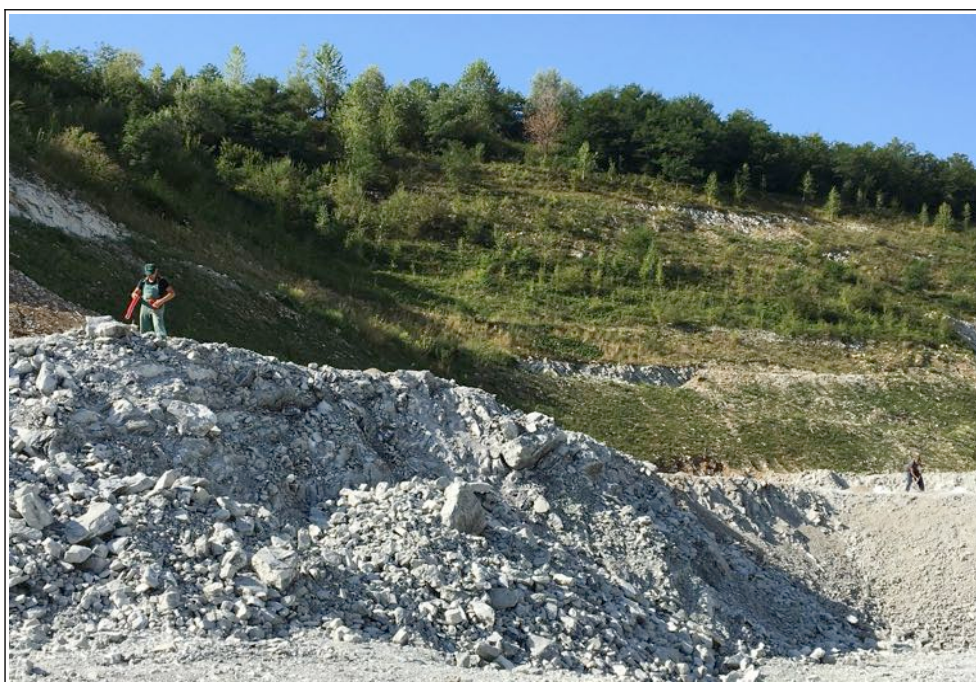
Figura 4 – Vista dell'area (sullo sfondo) in cui è già avvenuto il recupero ambientale (immagine del 04.08.2017). In primo piano si può osservare una delle aree in coltivazione, immediatamente limitrofa a quella già recuperata.

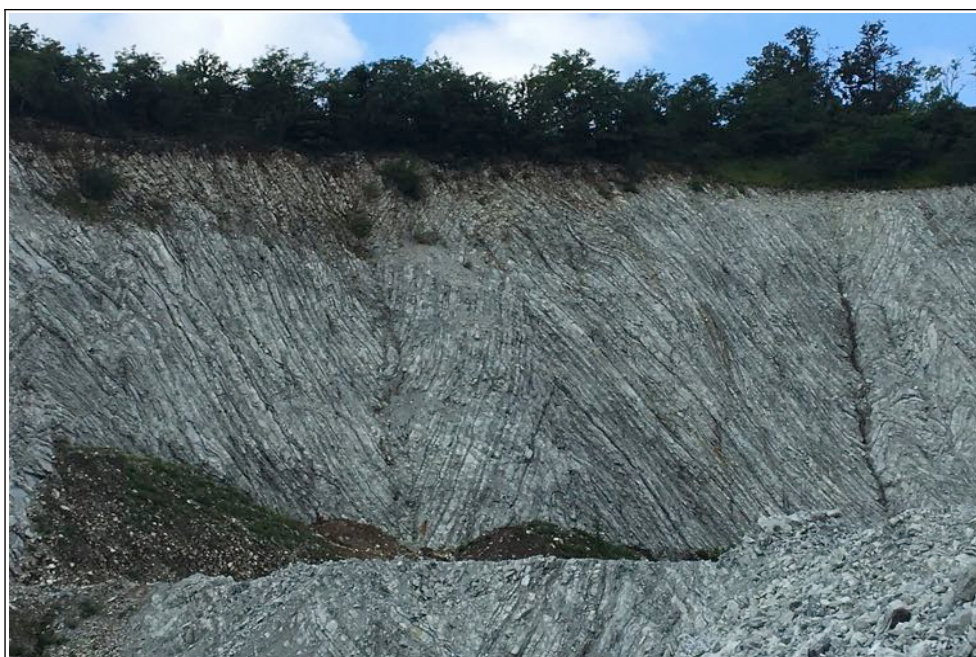
La parete rocciosa estesa orientata a est (figura 5 e 6), caratterizzata da elevata acclività, nella quale sono visibili chiaramente molte strutture a pieghe negli strati rocciosi della formazione geologica della Maiolica, verrà lasciata scoperta e potrebbe anche essere utilizzata a scopo didattico in quanto rappresenta molto fedelmente la situazione geologica generale (sia dal punto di vista stratigrafico che da quello strutturale e tettonico) dell'area in cui sorge la Miniera di marna da cemento di Sasso Poiano.

Figura 5 – Vista della parete rocciosa molto acclive, orientata verso est, residua dello scavo minerario effettuato, che sarà lasciata scoperta e che potrà essere utilizzata anche come aula didattica (immagine del 14.07.2017).

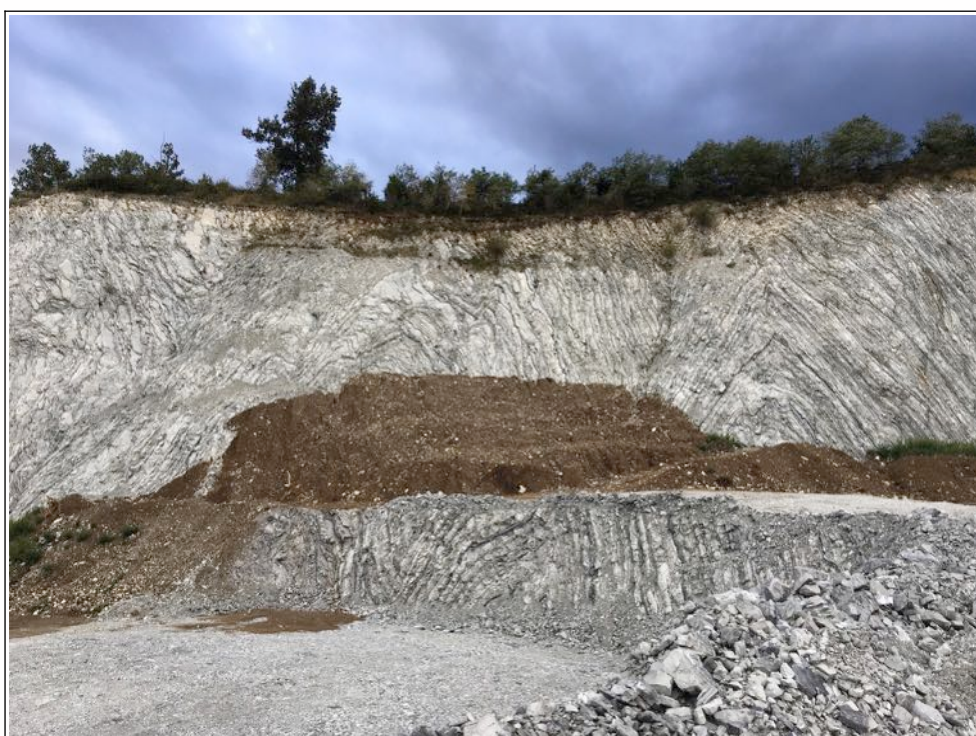
Figura 6 – Vista della parete rocciosa residua dello scavo minerario da lasciare scoperta da potere utilizzare come aula didattica (immagine del 01.09.2017). Alla base si osserva il terreno pronto per accogliere le operazioni di recupero ambientale vegetazionale.

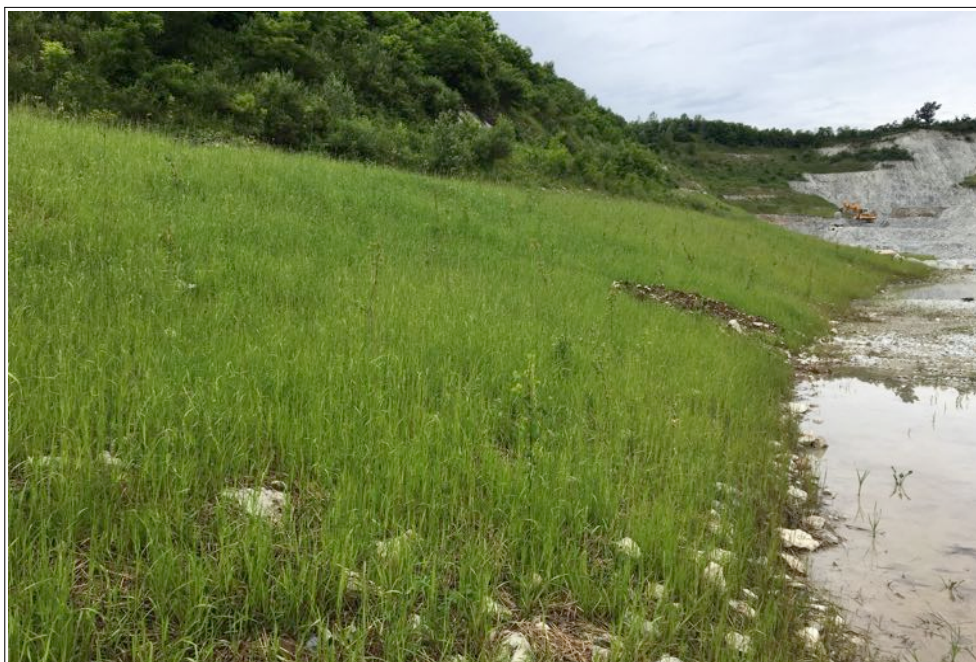
Durante il sopralluogo effettuato si è potuto constatare come la vegetazione erbacea seminata sia in ottima salute. Nell'area in cui sono state attuate le ultime operazioni di recupero ambientale effettuate nell'autunno del 2017 sono quindi presenti estese zone verdeggianti con la presenza una copertura erbacea pressoché completa (figura 7).

Figura 7 – Vista del gradone rinverdito con idrosemina durante l'autunno 2017 (immagine del 08.06.2018).

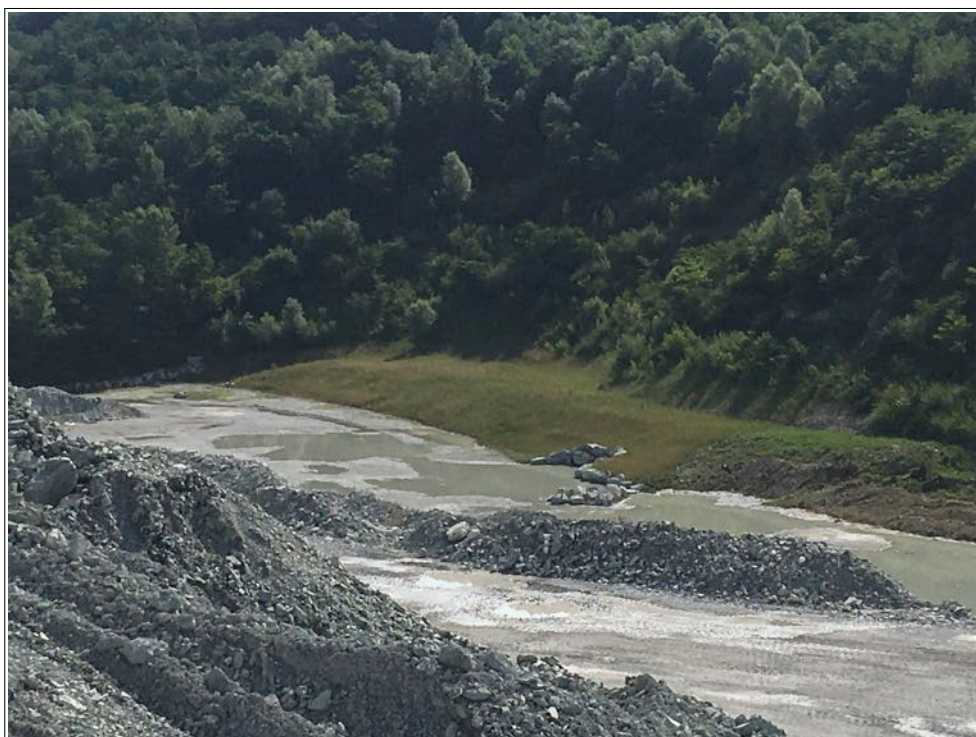
L'aspetto generale che si coglie dall'osservazione delle aree recuperate sia dal punto di vista morfologico che vegetazionale è buono e assolutamente poco "artificiale" nel complesso. Nella porzione in cui attualmente è in atto il recupero morfologico, i lavori procedono con la sistemazione delle gradonature ricavate dalla coltivazione della marna da cemento, che vengono rivestite con del materiale terroso sia di provenienza interna (lo sterile di copertura) che di provenienza esterna. In questo periodo è in atto anche l'attività di preparazione delle aree che saranno sottoposte, presumibilmente nel prossimo autunno, a interventi di semina e di piantumazione (foto 8).

Figura 8 – Vista del gradone rinverdito con idrosemina durante l'autunno 2017 che prosegue verso la destra dell'immagine con operazioni di sistemazione morfologica da sottoporre successivamente a rinverdimento (immagine del 09.07.2018).

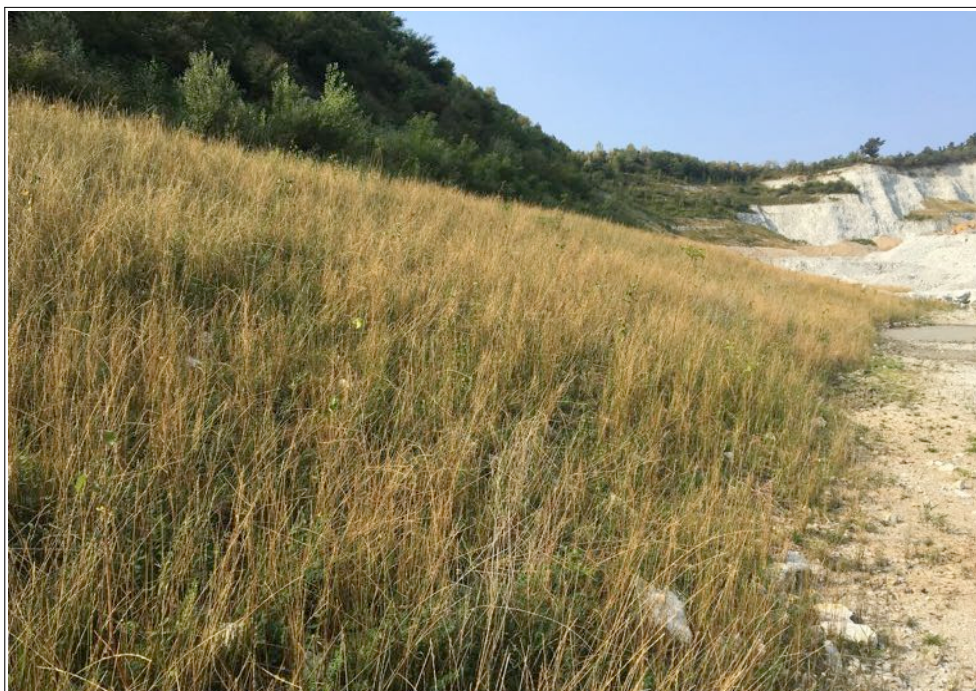
Figura 9 – Vista del gradone rinverdito con idrosemina durante l'autunno 2017 (immagine del 06.08.2018).

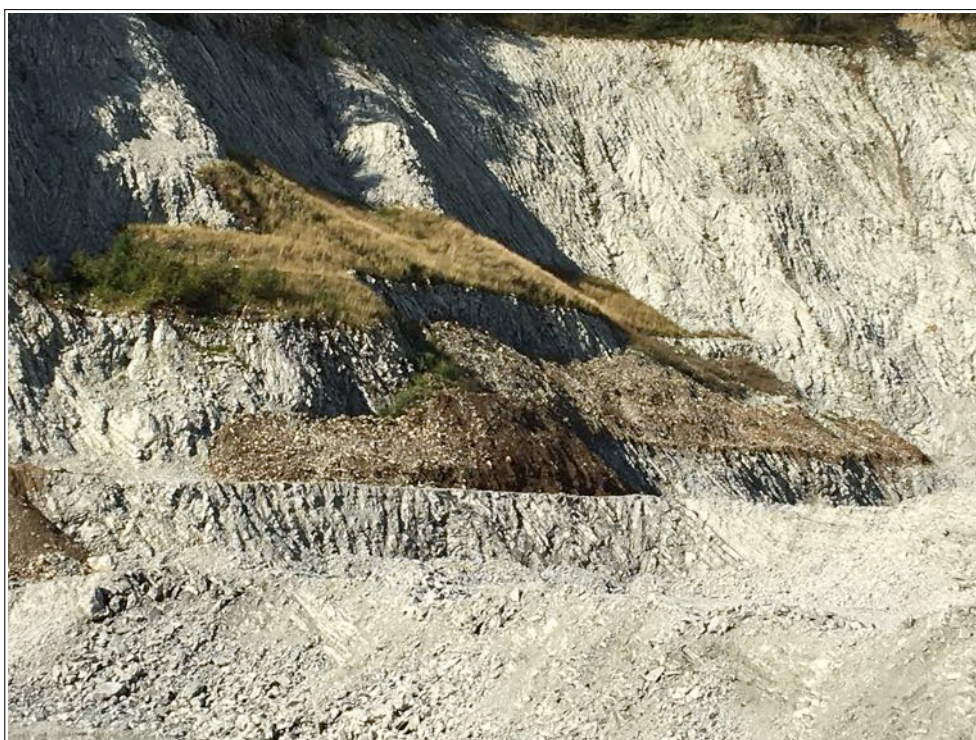
Figura 10 – Vista della zona in cui sono in corso le attività di recupero morfologico (in basso) da sottoporre a quelle di recupero vegetazionale nel prossimo autunno (immagine del 03.09.2018).

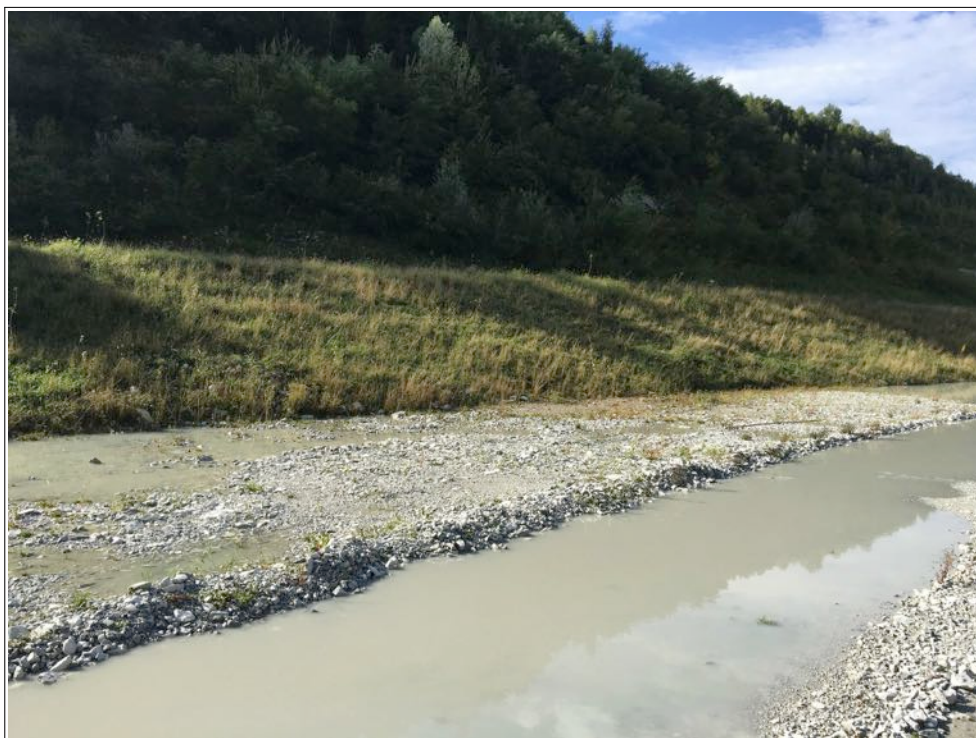
Figura 11 – Vista del gradone rinverdito con idrosemina durante l'autunno 2017 (immagine del 03.09.2018). La copertura erbacea appare essere continua e in buona salute.

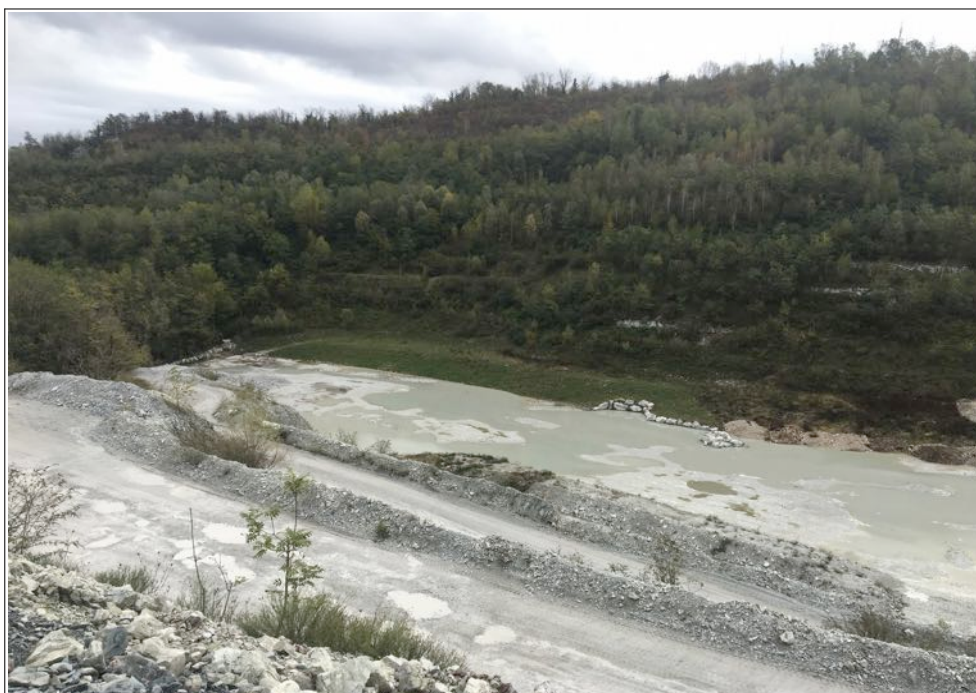
Figura 12 – Vista panoramica del gradone rinverdito con idrosemina durante l'autunno 2017 (immagine del 02.11.2018). La copertura erbacea appare essere continua e in buona salute.

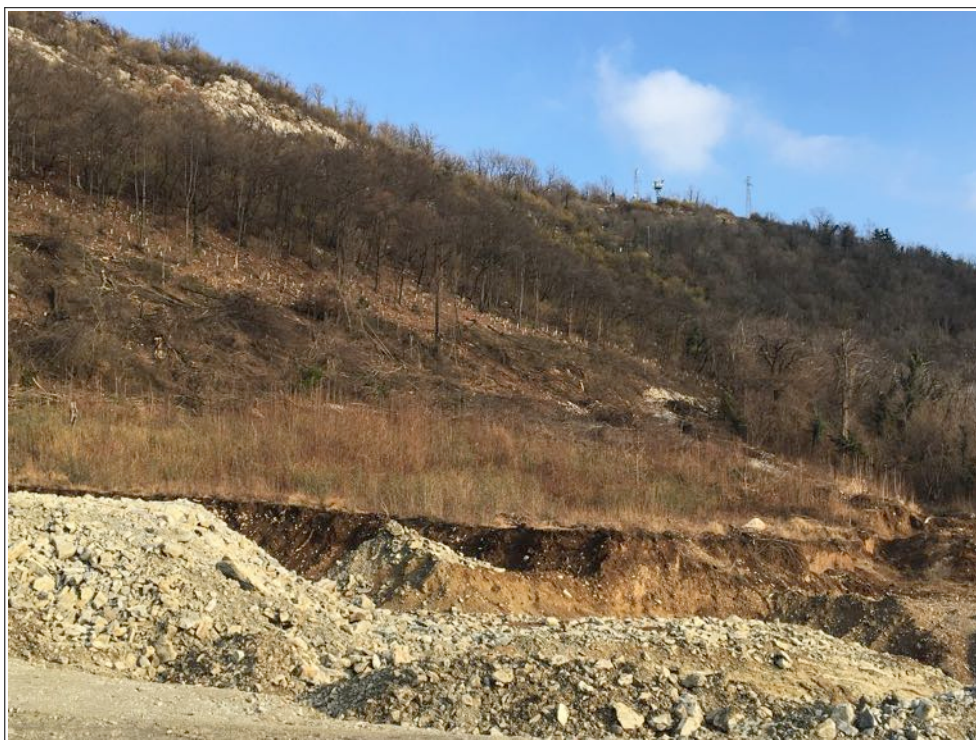
Durante il sopralluogo si è presa visione anche dell'attività di taglio del bosco (figura 13) effettuata nell'area del nuovo ampliamento posto nella zona nord occidentale della Miniera di Sasso Poiano e si è notato anche l'attività di rimboschimento e rinfittimento del bosco, operato immediatamente al di fuori del perimetro della Miniera, attività messa in campo quando fu sistemato il sentiero per il Santuario di San Clemente.

Figura 13 – Vista panoramica di una porzione dell'area in cui è stato tagliato il bosco per procedere ai lavori preparatori alla coltivazione (immagine del 02.03.2019).

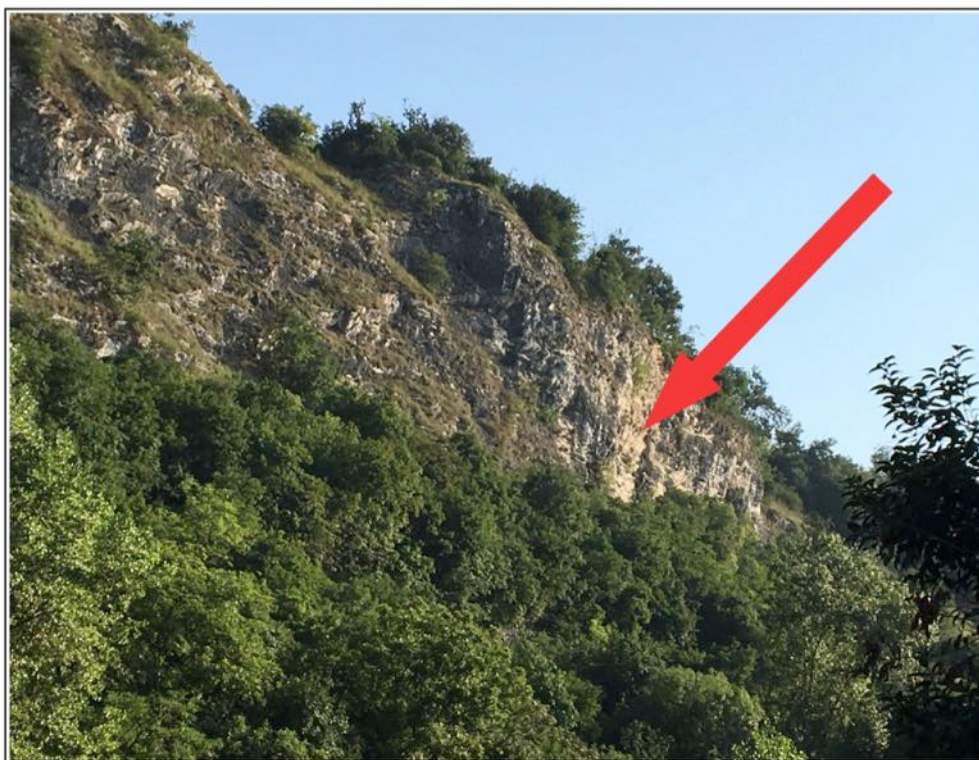
Figura 14 – Vista dell'area (indicata dalla freccia di colore rosso) dalla quale si sarebbero staccati i massi secondo la segnalazione pervenuta da parte di un cittadino al Comune vista dal piazzale della Chiesa Parrocchiale (foto del 04.08.2017).

L'impressione che si è avuta durante lo svolgimento dei diversi sopralluoghi effettuati sul posto, confermata dall'attenta osservazione delle foto e dal loro confronto, è che nell'area sottoposta al disgaggio nel giugno 2017 siano presenti zone con taglio fresco, caratterizzate da un colore sensibilmente più chiaro del resto della roccia affiorante, che denotano essere venute a giorno di recente. La zona osservata è apparsa in buone condizioni e non sembra che vi siano pericoli. La posizione della scarpata aggettante, ubicata distante dalla strada sottostante, la quale è protetta anche da un'argine in terra posizionato alla base della scarpata, fa pensare che non vi siano pericoli per l'incolumità di cose o persone.

In conclusione si ritiene che al momento non vi siano pericoli imminenti dovuti al potenziale crollo di massi, ma la situazione sarà comunque tenuta sotto stretto controllo e verrà eseguito un sopralluogo ogni volta che ne verrà fatto uno nell'area della Miniera di Sasso Poiano, quindi con una cadenza mensile.

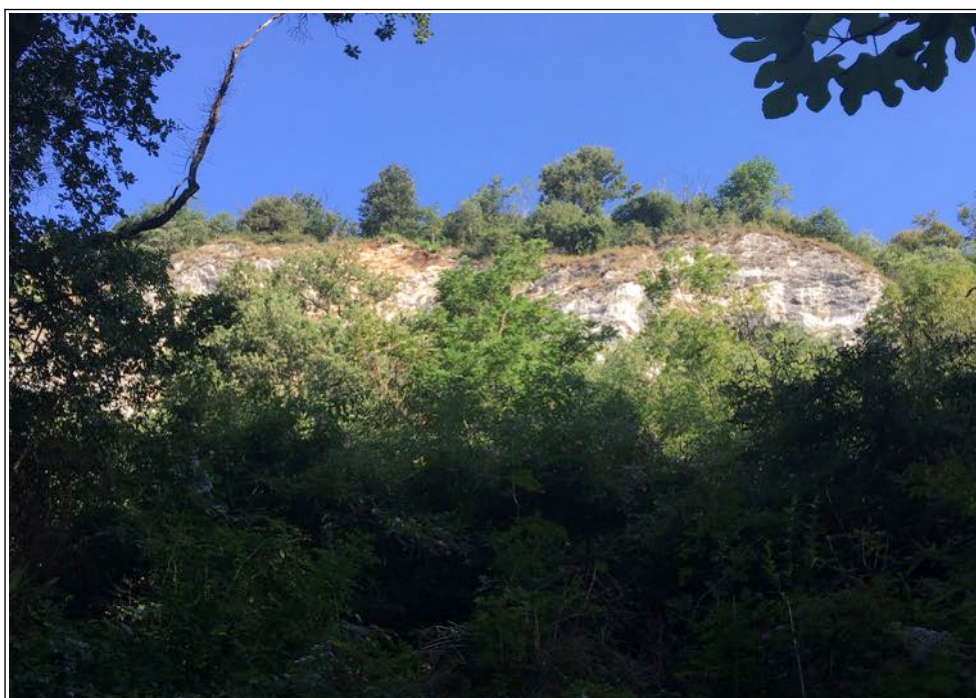
Figura 15 – Vista dell'area in cui è stata segnalato il crollo di massi osservata dalla base della scarpata (foto del 04.08.2017).

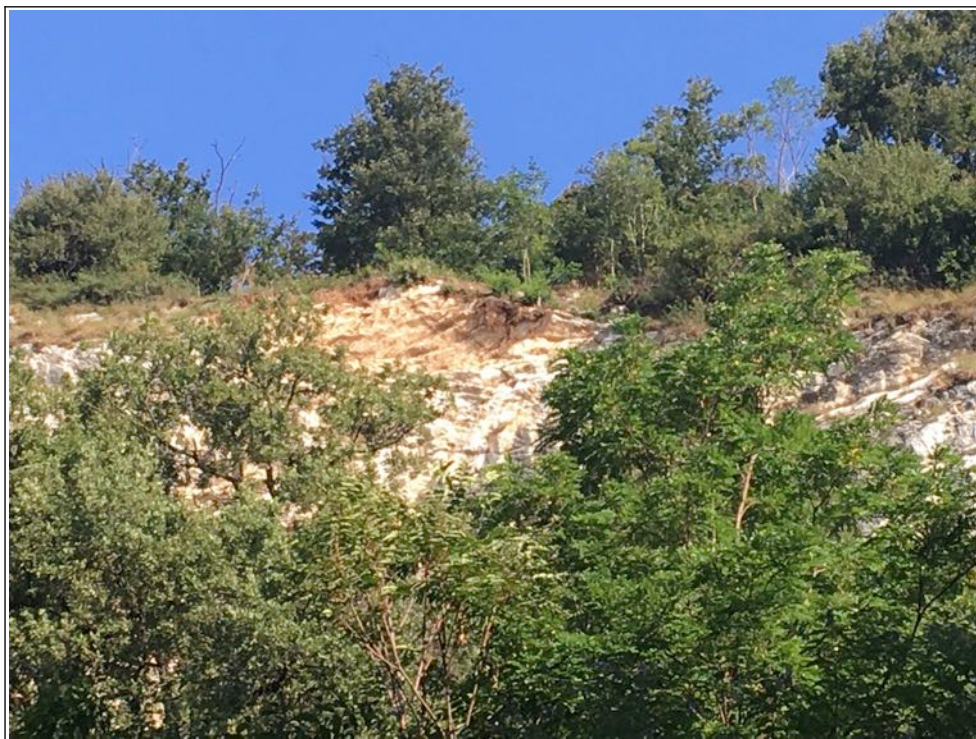
Figura 16 – Vista dell'area della figura 14 dalla quale si sarebbero staccati i massi secondo la segnalazione pervenuta da un cittadino al Comune di Caravate, vista dal piazzale della Chiesa Parrocchiale (foto del 01.09.2017).

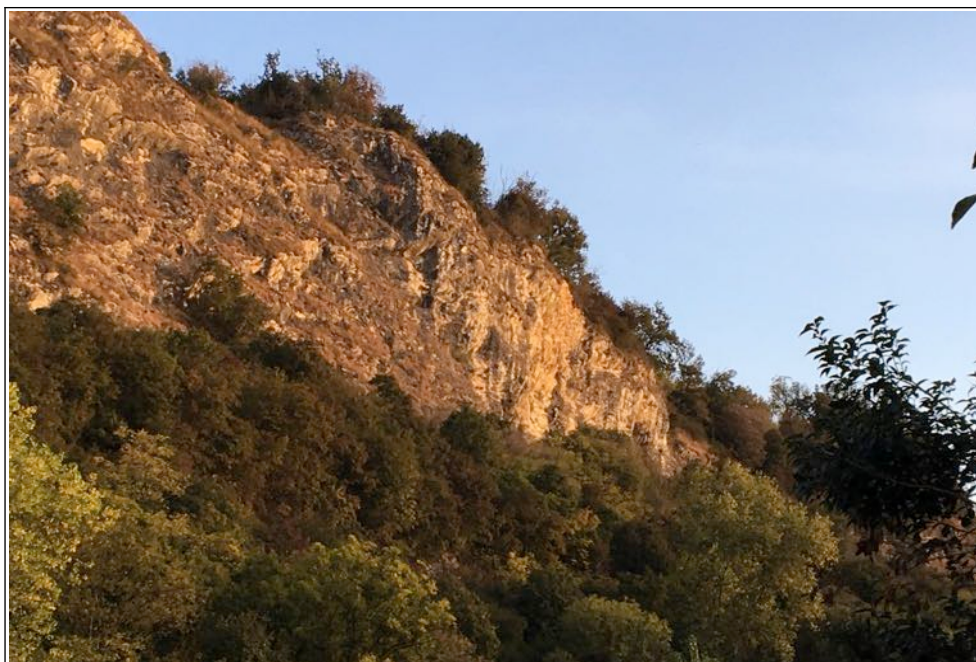
Figura 17 – Vista della medesima area della figura 14 dalla quale si sarebbero staccati i massi secondo la segnalazione pervenuta al Comune di Caravate ripresa dal piazzale della Chiesa parrocchiale (foto del 10.10.2017).

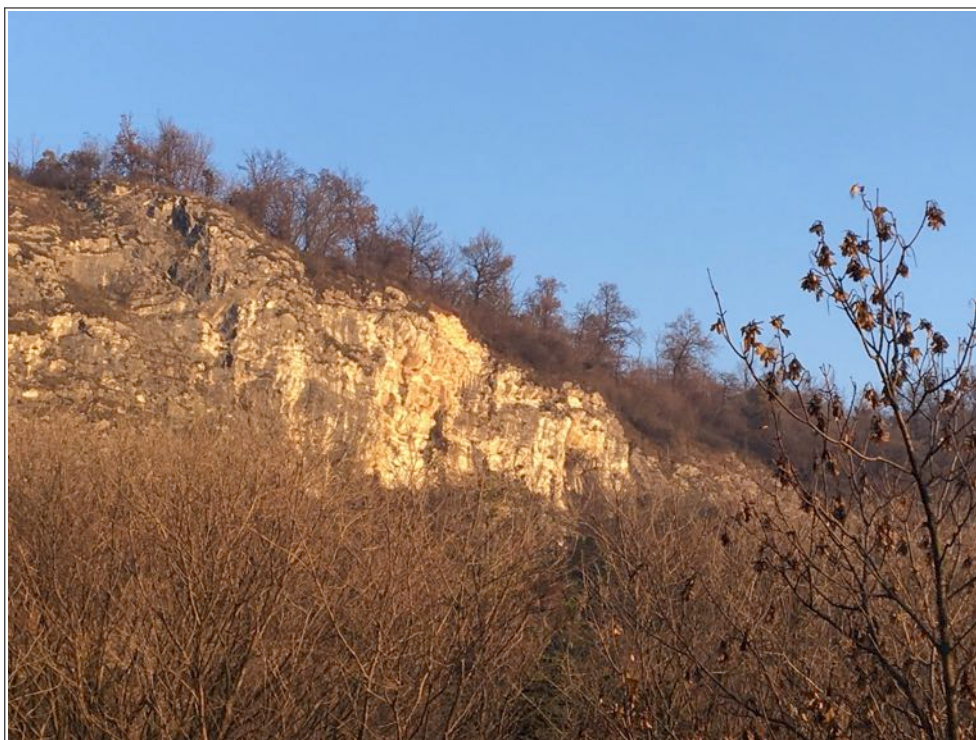
Figura 18 – Vista della medesima area della figura 14 dalla quale si sarebbero staccati i massi secondo la segnalazione pervenuta al Comune di Caravate nell'estate 2017, ripresa dal piazzale antistante la Chiesa parrocchiale (foto del 07.12.2018).

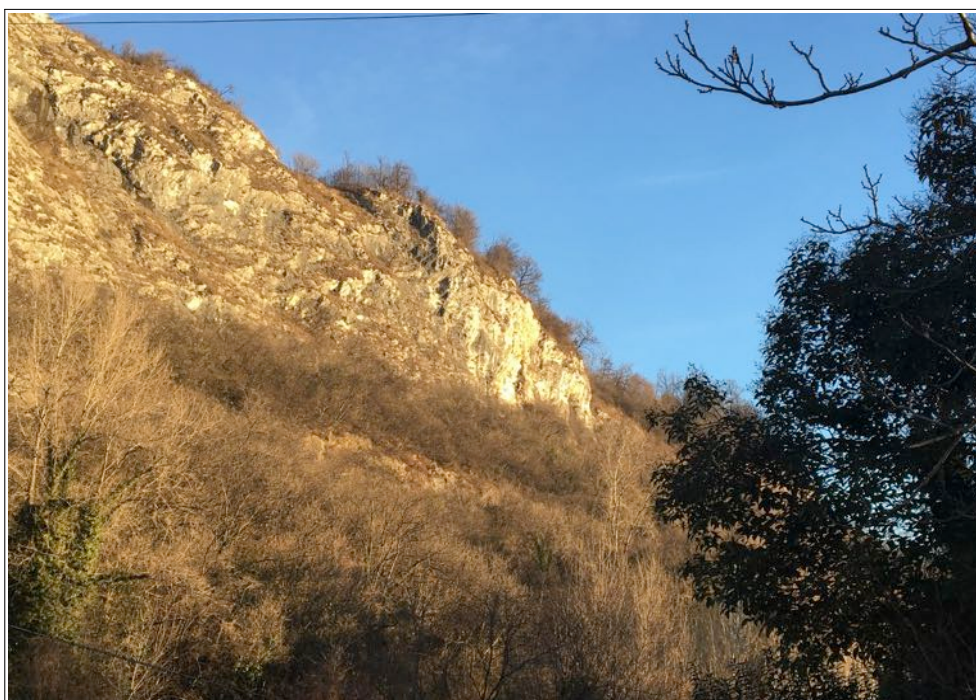
Figura 19 – Vista della medesima area rappresentata nella figura 14 dalla quale si sarebbero staccati i massi secondo la segnalazione pervenuta al Comune di Caravate nell'estate 2017, ripresa dal piazzale antistante la Chiesa parrocchiale (foto del giorno 08.02.2019).

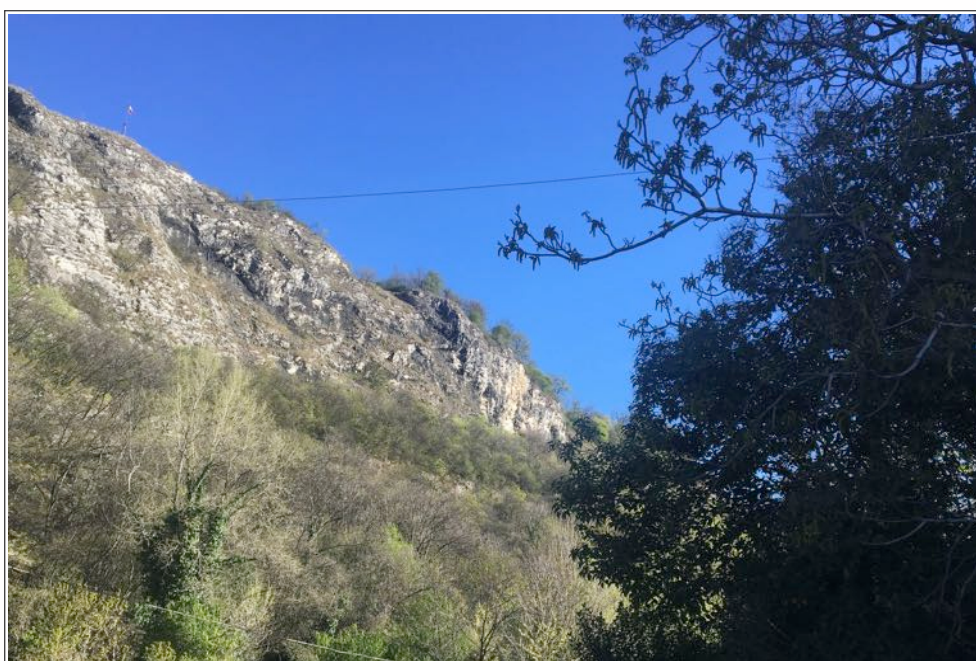
Figura 20 – Vista della medesima area rappresentata nella figura 14 dalla quale si sarebbero staccati i massi secondo la segnalazione pervenuta al Comune di Caravate nell'estate 2017, ripresa dal piazzale antistante la Chiesa parrocchiale (foto del giorno 05.04.2019).
