COMUNE DI CARAVATE

*verbale mensile di sopralluogo inerente
l'attività di controllo geologico e ambientale
dell'attività della Miniera di Sasso Poiano
coltivata da COLACEM S.p.A.*

Rapporto del marzo 2019

dr. geol. Michele Sani

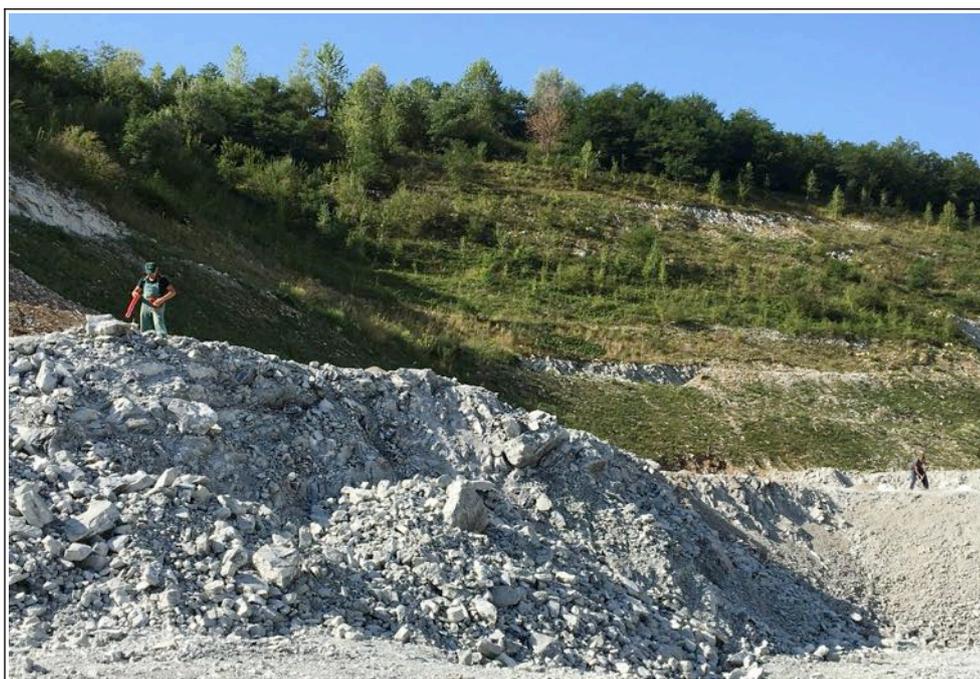
Figura 4 – Vista dell'area (sullo sfondo) in cui è già avvenuto il recupero ambientale (immagine del 04.08.2017). In primo piano si può osservare una delle aree in coltivazione, immediatamente limitrofa a quella già recuperata.

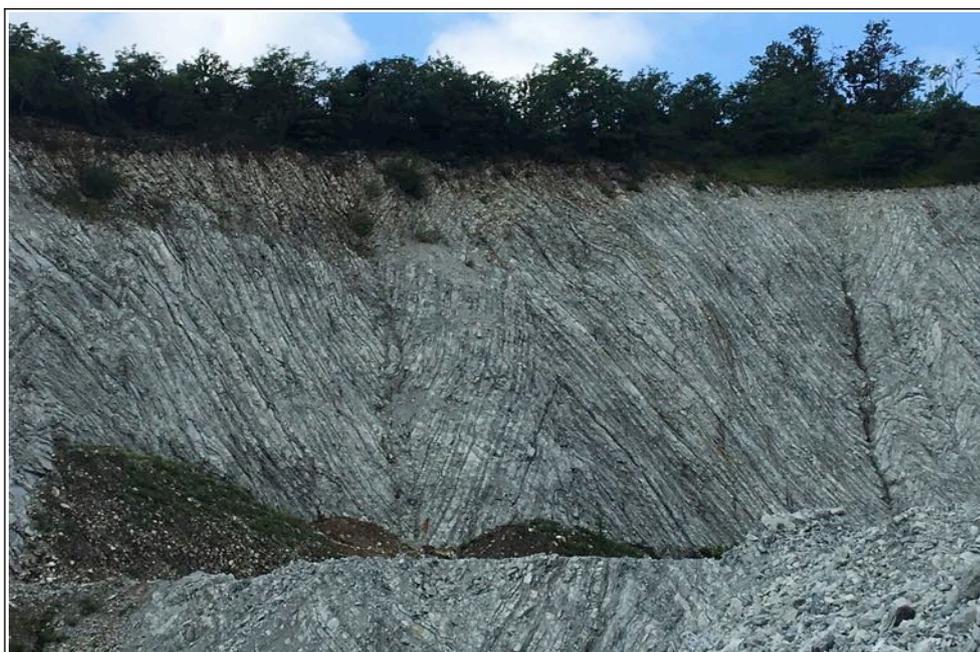
La parete rocciosa estesa orientata a est (figura 5 e 6), caratterizzata da elevata acclività, nella quale sono visibili chiaramente molte strutture a pieghe negli strati rocciosi della formazione geologica della Maiolica, verrà lasciata scoperta e potrebbe anche essere utilizzata a scopo didattico in quanto rappresenta molto fedelmente la situazione geologica generale (sia dal punto di vista stratigrafico che da quello strutturale e tettonico) dell'area in cui sorge la Miniera di marna da cemento di Sasso Poiano.

Figura 5 – Vista della parete rocciosa molto acclive, orientata verso est, residua dello scavo minerario effettuato, che sarà lasciata scoperta e che potrà essere utilizzata anche come aula didattica (immagine del 14.07.2017).

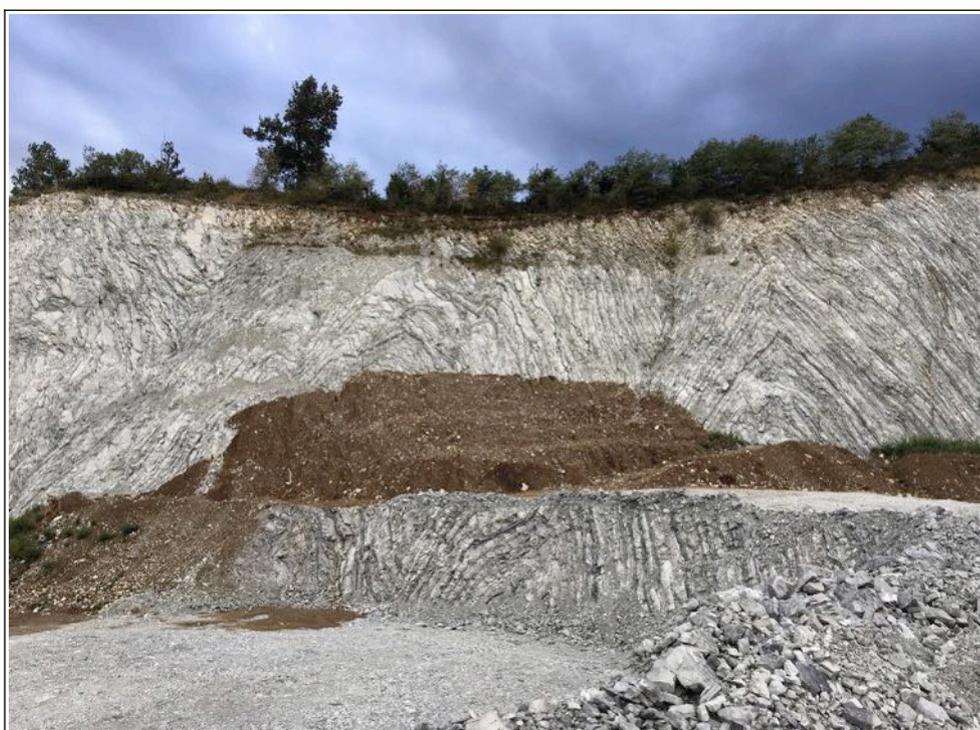
Figura 6 – Vista della parete rocciosa residua dello scavo minerario da lasciare scoperta da potere utilizzare come aula didattica (immagine del 01.09.2017). Alla base si osserva il terreno pronto per accogliere le operazioni di recupero ambientale vegetazionale.

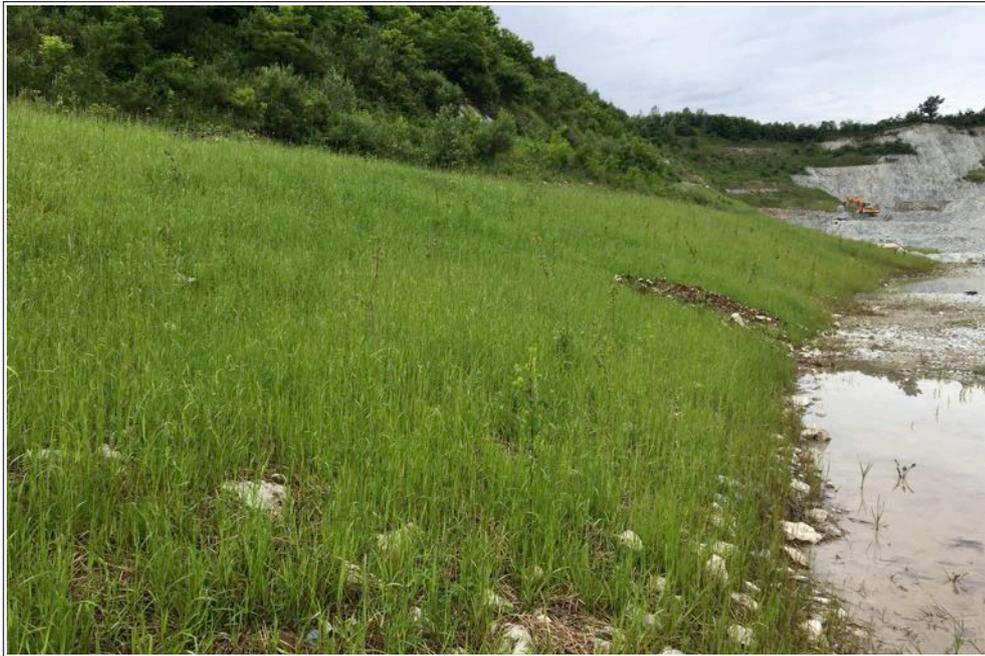
Durante il sopralluogo effettuato si è potuto constatare come la vegetazione erbacea seminata sia in ottima salute. Nell'area in cui sono state attuate le ultime operazioni di recupero ambientale effettuate nell'autunno del 2017 sono quindi presenti estese zone verdeggianti con la presenza una copertura erbacea pressoché completa (figura 7).

Figura 7 – Vista del gradone rinverdito con idrosemina durante l'autunno 2017 (immagine del 08.06.2018).

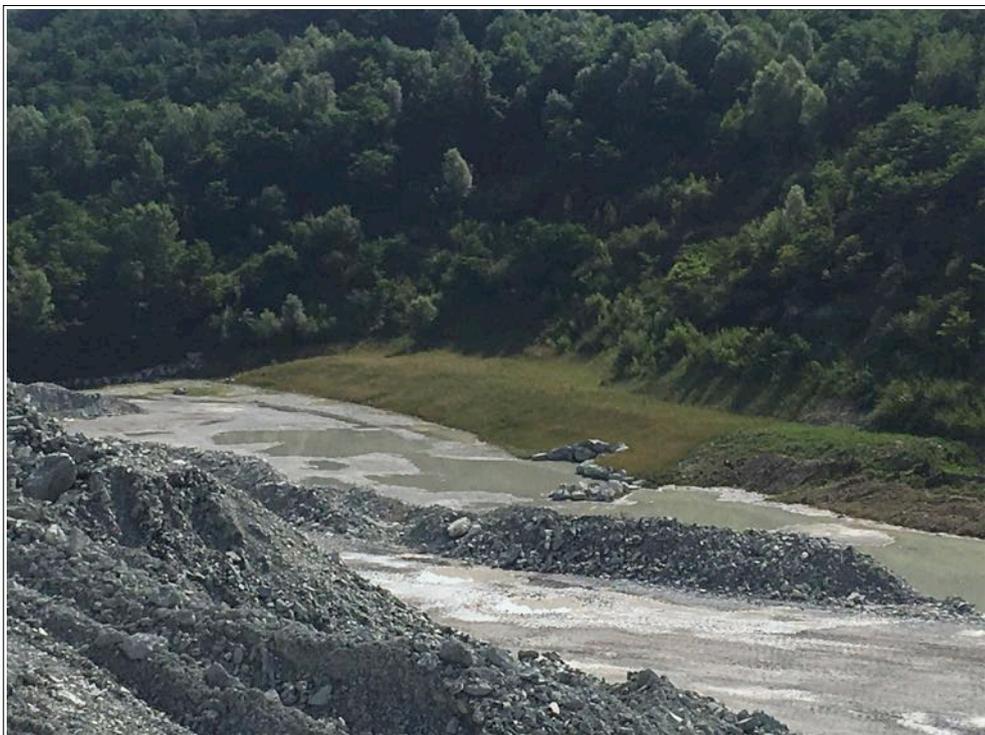
Figura 8 – Vista del gradone rinverdito con idrosemina durante l'autunno 2017 che prosegue verso la destra dell'immagine con operazioni di sistemazione morfologica da sottoporre successivamente a rinverdimento (immagine del 09.07.2018).

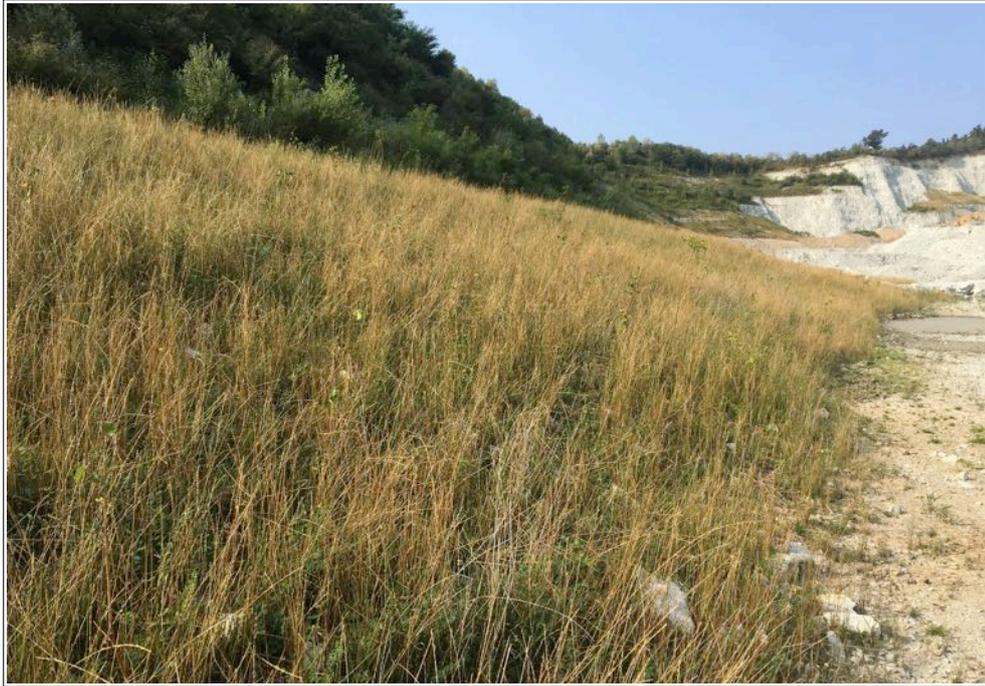
Figura 9 – Vista del gradone rinverdito con idrosemina durante l'autunno 2017 (immagine del 06.08.2018).

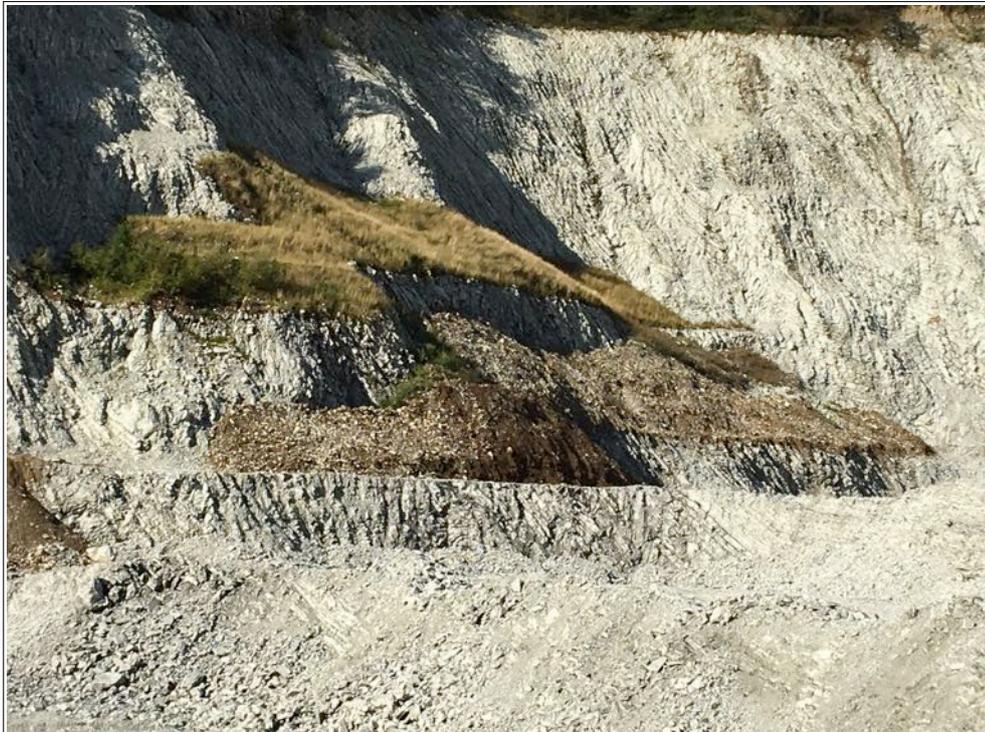
Figura 10 – Vista della zona in cui sono in corso le attività di recupero morfologico (in basso) da sottoporre a quelle di recupero vegetazionale nel prossimo autunno (immagine del 03.09.2018).

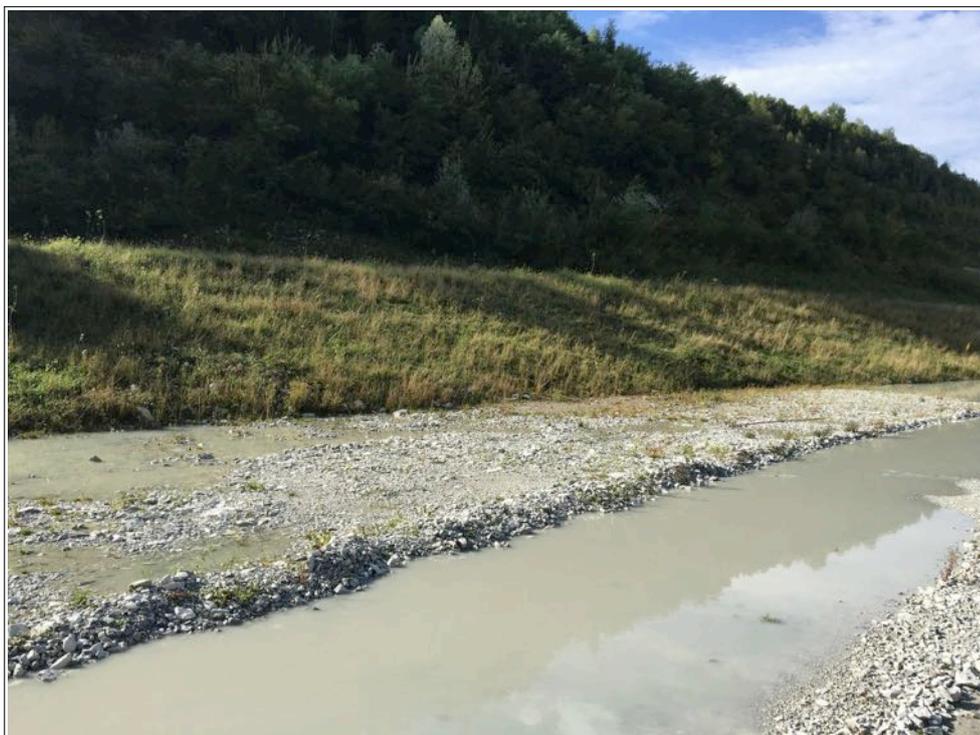
Figura 11 – Vista del gradone rinverdito con idrosemina durante l'autunno 2017 (immagine del 03/09/2018). La copertura erbacea appare essere continua e in buona salute.

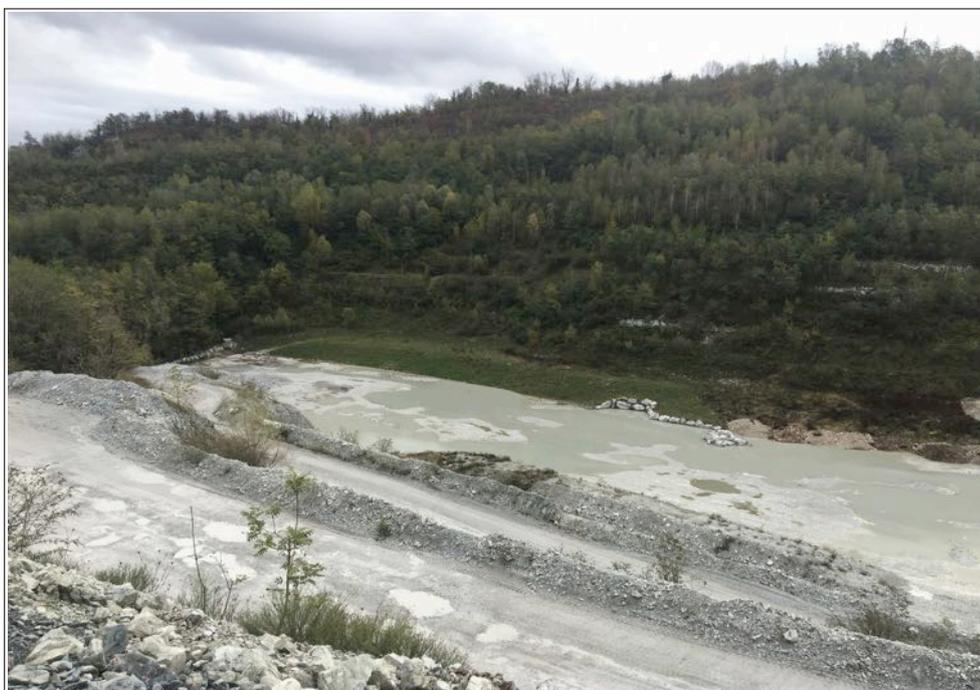
Figura 12 – Vista panoramica del gradone rinverdito con idrosemina durante l'autunno 2017 (immagine del 02/11/2018). La copertura erbacea appare essere continua e in buona salute.

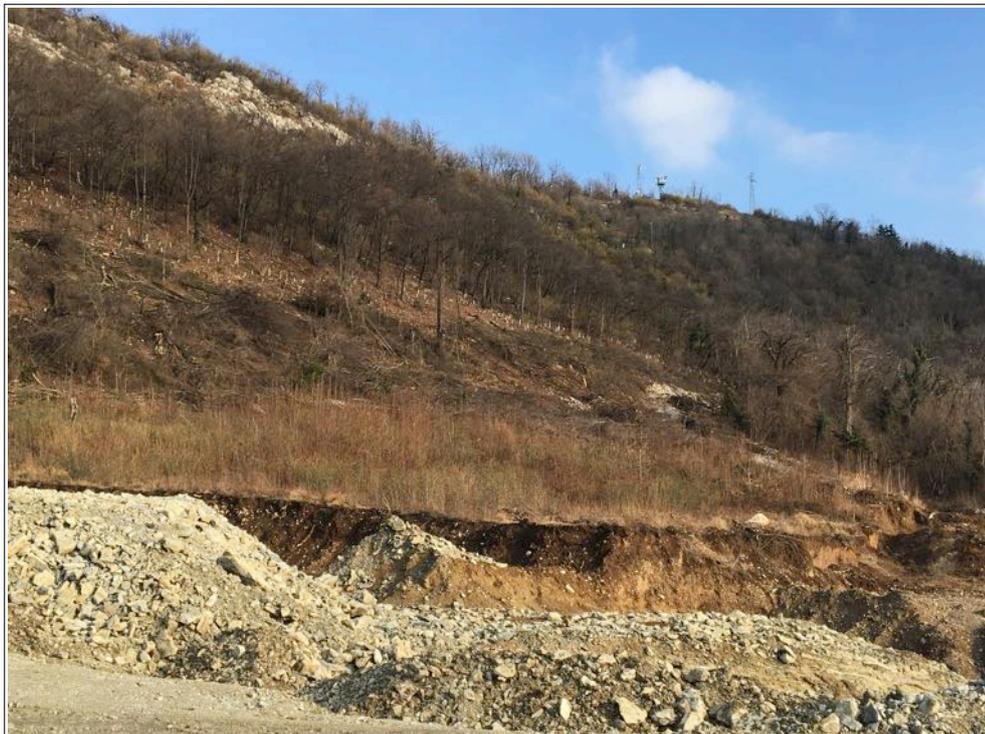
Durante il sopralluogo si è presa visione anche dell'attività di taglio del bosco (figura 13) effettuata nell'area del nuovo ampliamento posto nella zona nord occidentale della Miniera di Sasso Poiano e si è notato anche l'attività di rimboschimento e rifittimento del bosco, operato immediatamente al di fuori del perimetro della Miniera, attività messa in campo quando fu sistemato il sentiero per il Santuario di San Clemente.

Figura 13 – Vista panoramica di una porzione dell'area in cui è stato tagliato il bosco per procedere ai lavori preparatori alla coltivazione (immagine del 02/03/2019).

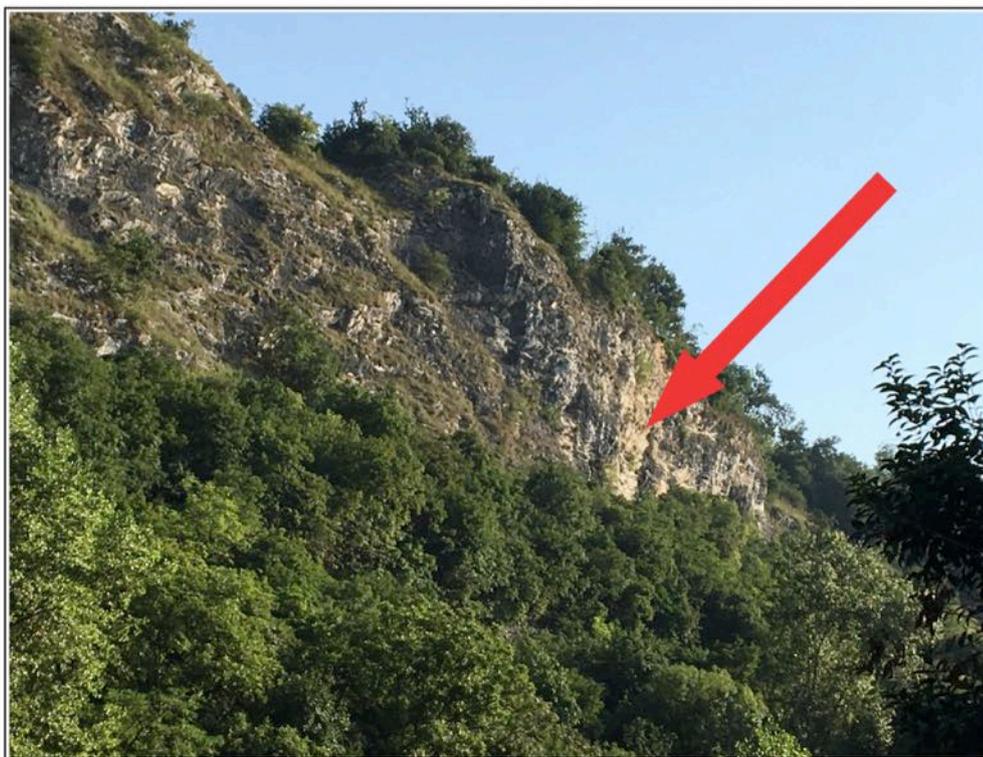
Figura 14 – Vista dell'area (indicata dalla freccia di colore rosso) dalla quale si sarebbero staccati i massi secondo la segnalazione pervenuta da parte di un cittadino al Comune vista dal piazzale della Chiesa Parrocchiale (foto del 04/08/2017).

L'impressione che si è avuta durante lo svolgimento dei diversi sopralluoghi effettuati sul posto, confermata dall'attenta osservazione delle foto e dal loro confronto, è che nell'area sottoposta al disgaggio nel giugno 2017 siano presenti zone con taglio fresco, caratterizzate da un colore sensibilmente più chiaro del resto della roccia affiorante, che denotano essere venute a giorno di recente. La zona osservata è apparsa in buone condizioni e non sembra che vi siano pericoli. La posizione della scarpata aggettante, ubicata distante dalla strada sottostante, la quale è protetta anche da un'argine in terra posizionato alla base della scarpata, fa pensare che non vi siano pericoli per l'incolumità di cose o persone.

In conclusione si ritiene che al momento non vi siano pericoli imminenti dovuti al potenziale crollo di massi, ma la situazione sarà comunque tenuta sotto stretto controllo e verrà eseguito un sopralluogo ogni volta che ne verrà fatto uno nell'area della Miniera di Sasso Poiano, quindi con una cadenza mensile.

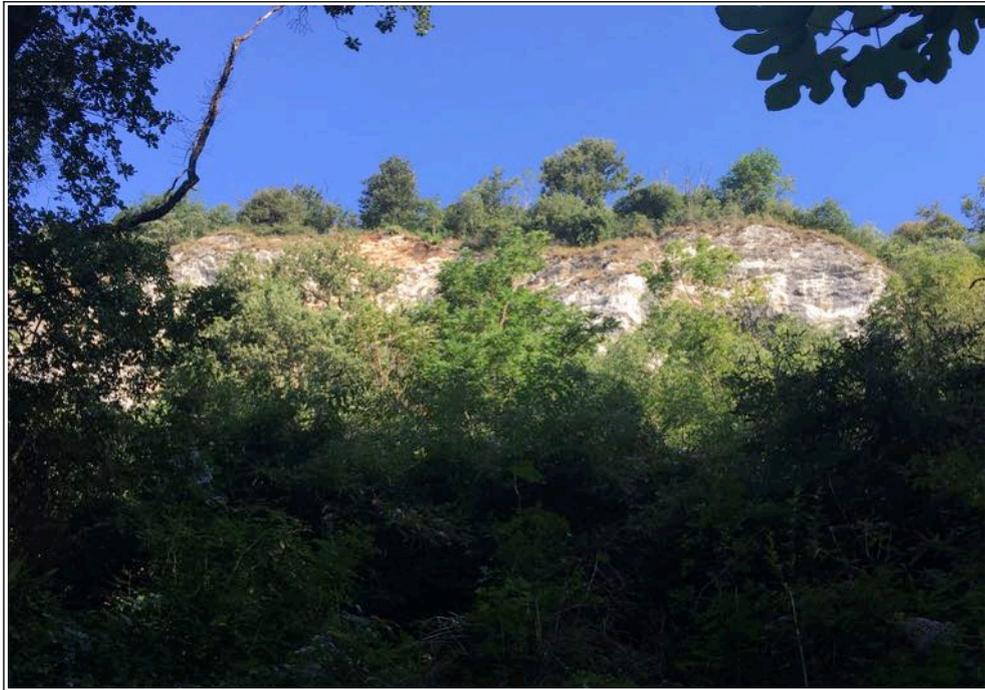
Figura 15 – Vista dell'area in cui è stata segnalato il crollo di massi osservata dalla base della scarpata (foto del 04/08/2017).

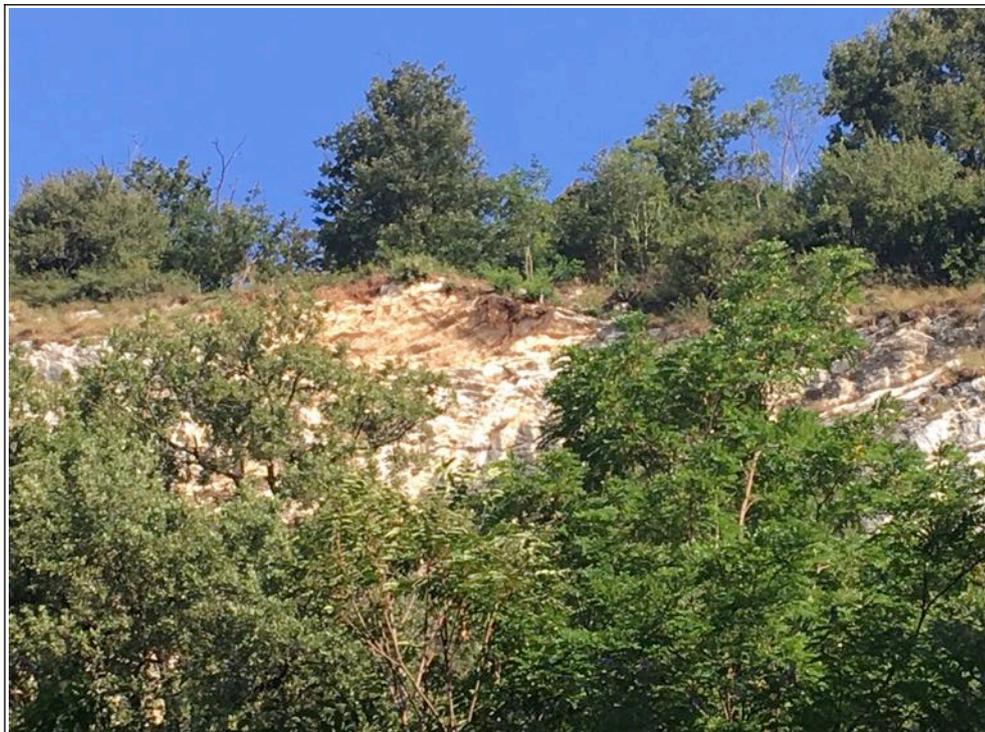
Figura 16 – Vista dell'area della figura 14 dalla quale si sarebbero staccati i massi secondo la segnalazione pervenuta da un cittadino al Comune di Caravate, vista dal piazzale della Chiesa Parrocchiale (foto del 01/09/2017).

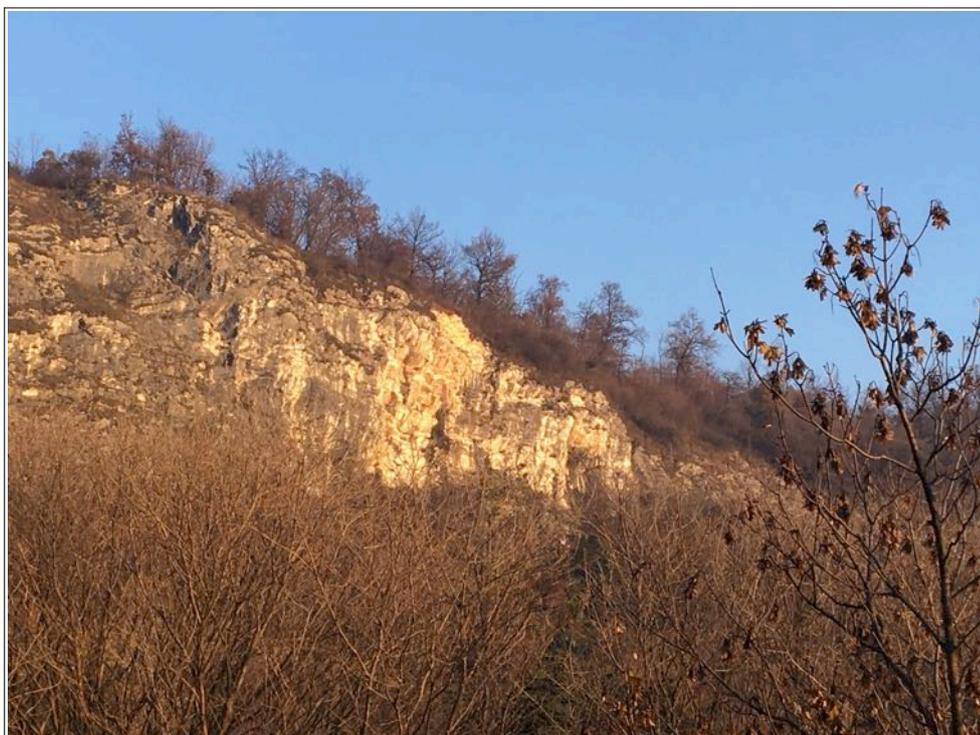
Figura 18 – Vista della medesima area della figura 14 dalla quale si sarebbero staccati i massi secondo la segnalazione pervenuta al Comune di Caravate nell'estate 2017, ripresa dal piazzale antistante la Chiesa parrocchiale (foto del 07/12/2018).

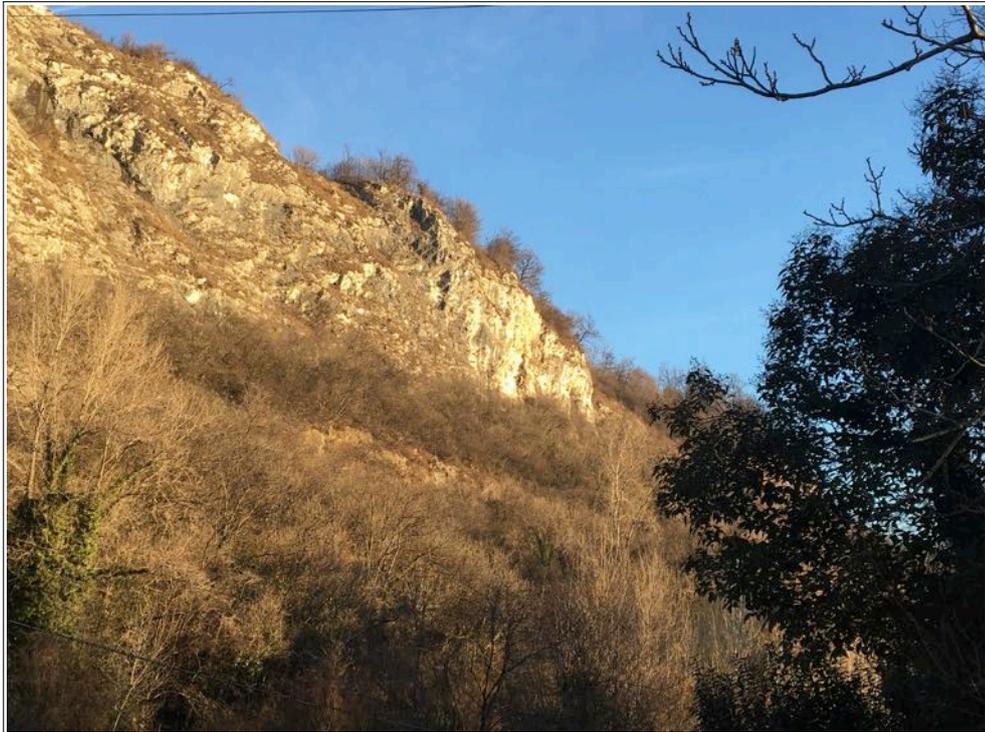
Figura 19 – Vista della medesima area della figura 14 dalla quale si sarebbero staccati i massi secondo la segnalazione pervenuta al Comune di Caravate nell'estate 2017, ripresa dal piazzale antistante la Chiesa parrocchiale (foto del giorno 08/02/2019).

A tale riguardo si ricorda che l'impegno contrattuale del sottoscritto è quello di svolgere un sopralluogo annuale, ma vista l'estrema delicatezza della questione in esame, il pericolo che potrebbe rappresentare un crollo di massi e la possibile evoluzione rapida, si ritiene di assoluta importanza l'esecuzione di un sopralluogo temporalmente più frequente, da effettuarsi quindi con cadenza mensile, in concomitanza con quello che viene svolto presso la Miniera di Sasso Poiano.
