COMUNE DI CARAVATE

*verbale mensile di sopralluogo inerente
l'attività di controllo geologico e ambientale
dell'attività della Miniera di Sasso Poiano
coltivata da COLACEM S.p.A.*

Rapporto del febbraio 2019

dr. geol. Michele Sani

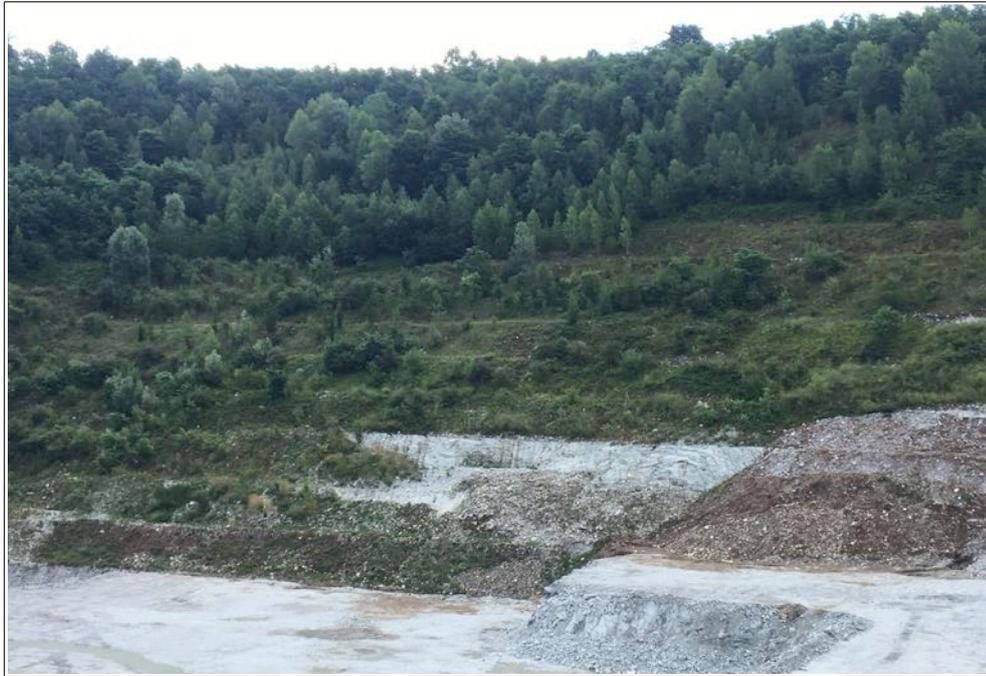
Figura 2 – Vista dell'area in cui è già avvenuto il recupero ambientale (immagine del 14.07.2017). Si noti come lo sviluppo del recupero sia maggiore alla quota più alta e come diminuisca progressivamente verso il basso.

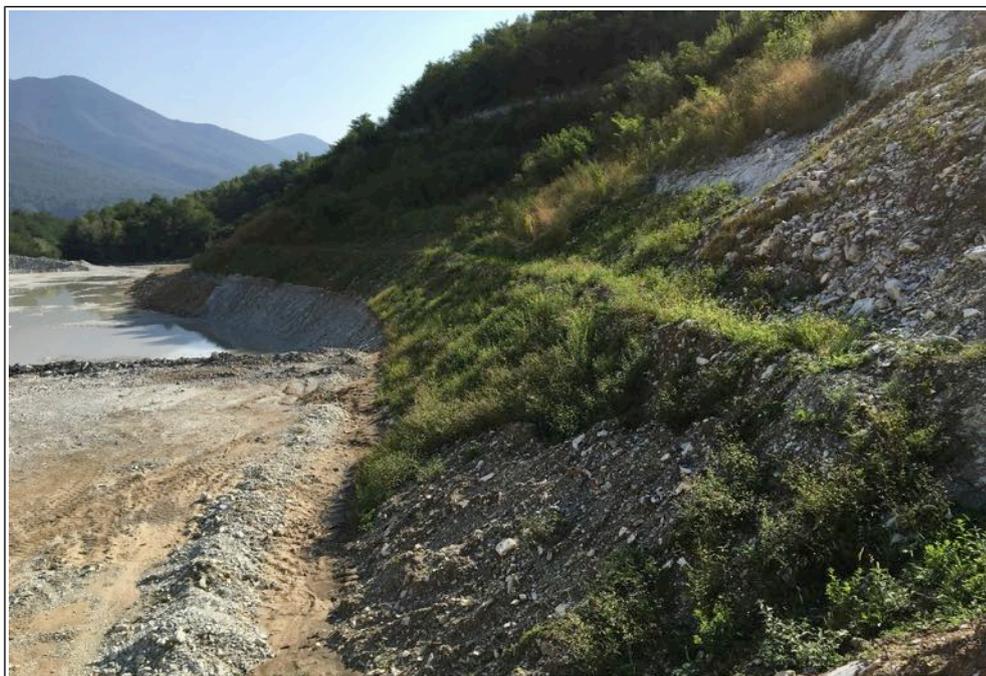
Figura 3 – Vista dell'area in cui è avvenuto il recupero ambientale (immagine del 04.08.2017). Si noti come lo sviluppo del recupero sia maggiore alla quota più alta e come diminuisca progressivamente verso il basso (in primo piano).

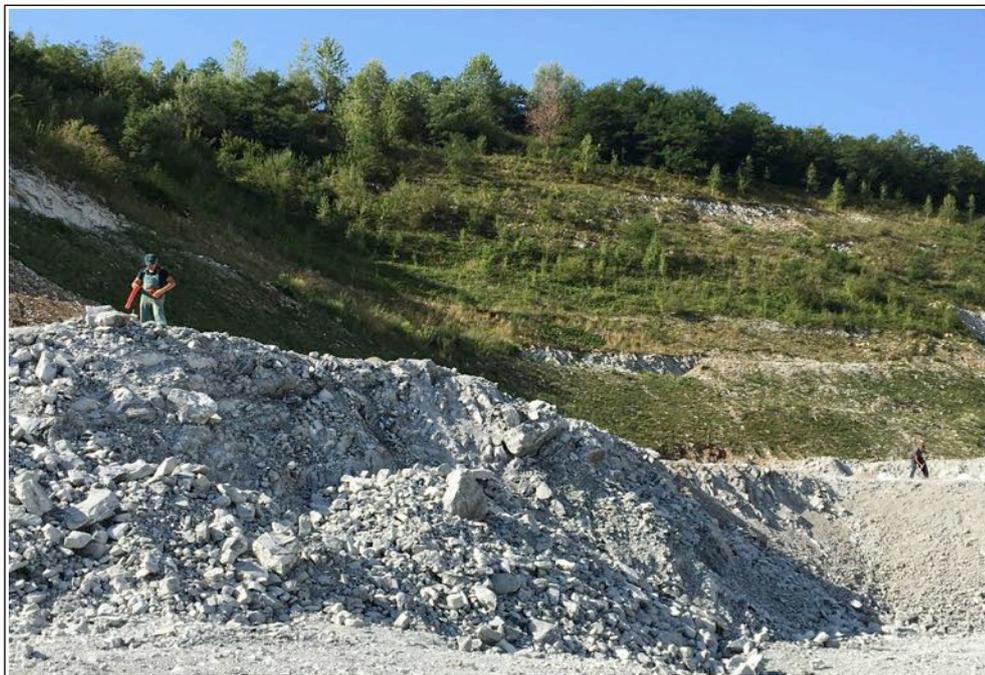
Figura 4 – Vista dell'area (sullo sfondo) in cui è già avvenuto il recupero ambientale (immagine del 04.08.2017). In primo piano si può osservare una delle aree in coltivazione, immediatamente limitrofa a quella già recuperata.

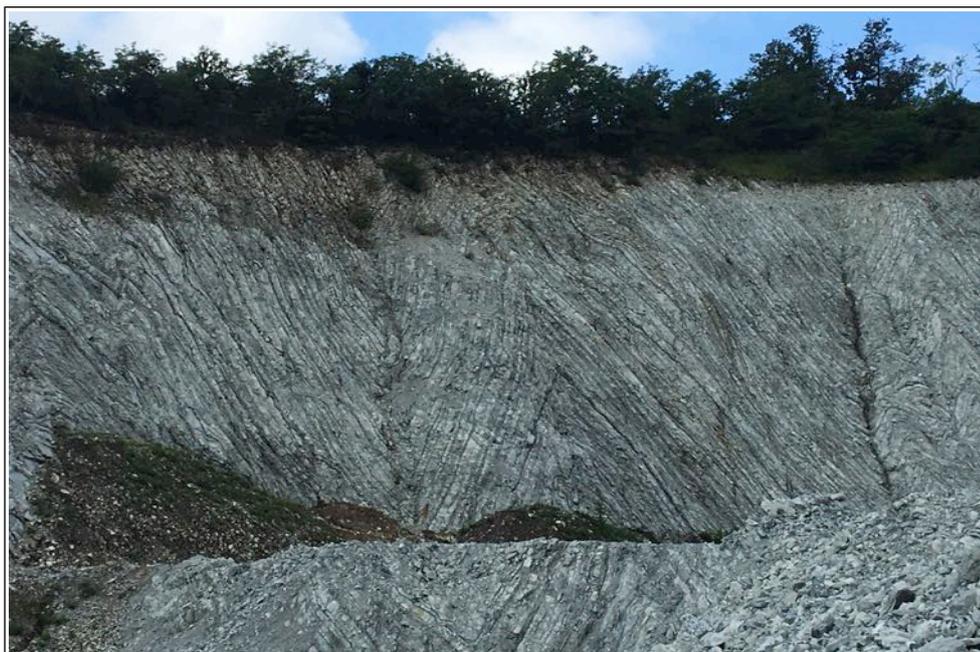
La parete rocciosa estesa orientata a est (figura 5 e 6), caratterizzata da elevata acclività, nella quale sono visibili chiaramente molte strutture a pieghe negli strati rocciosi della formazione geologica della Maiolica, verrà lasciata scoperta e potrebbe anche essere utilizzata a scopo didattico in quanto rappresenta molto fedelmente la situazione geologica generale (sia dal punto di vista stratigrafico che da quello strutturale e tettonico) dell'area in cui sorge la Miniera di marna da cemento di Sasso Poiano.

Figura 5 – Vista della parete rocciosa molto acclive, orientata verso est, residua dello scavo minerario effettuato, che sarà lasciata scoperta e che potrà essere utilizzata anche come aula didattica (immagine del 14.07.2017).

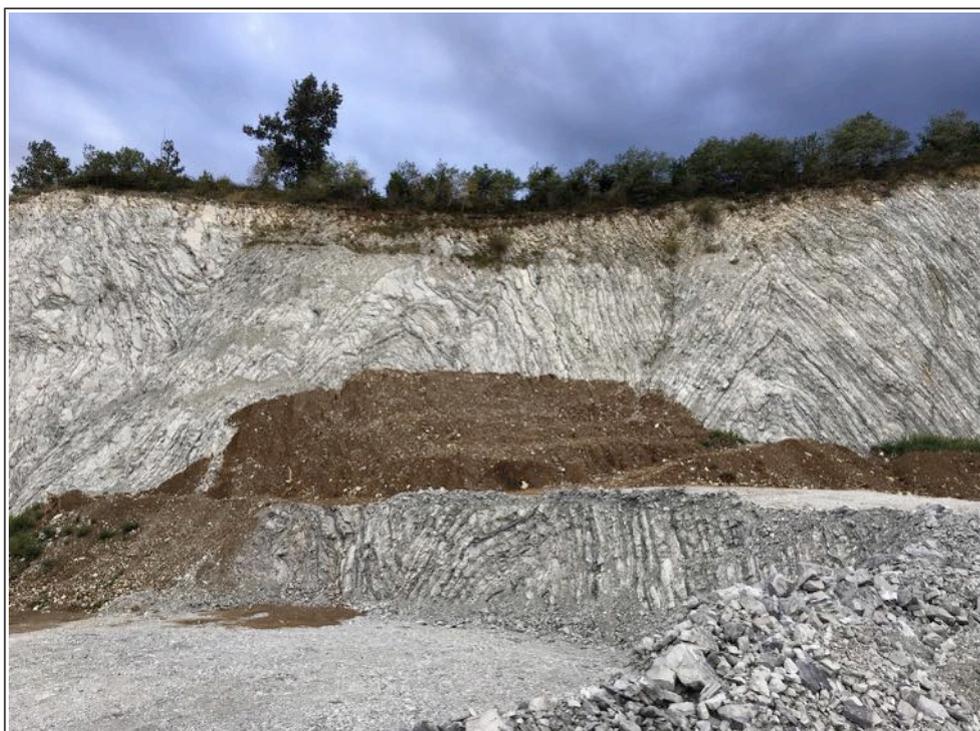
Figura 6 – Vista della parete rocciosa residua dello scavo minerario da lasciare scoperta da potere utilizzare come aula didattica (immagine del 01.09.2017). Alla base si osserva il terreno pronto per accogliere le operazioni di recupero ambientale vegetazionale.

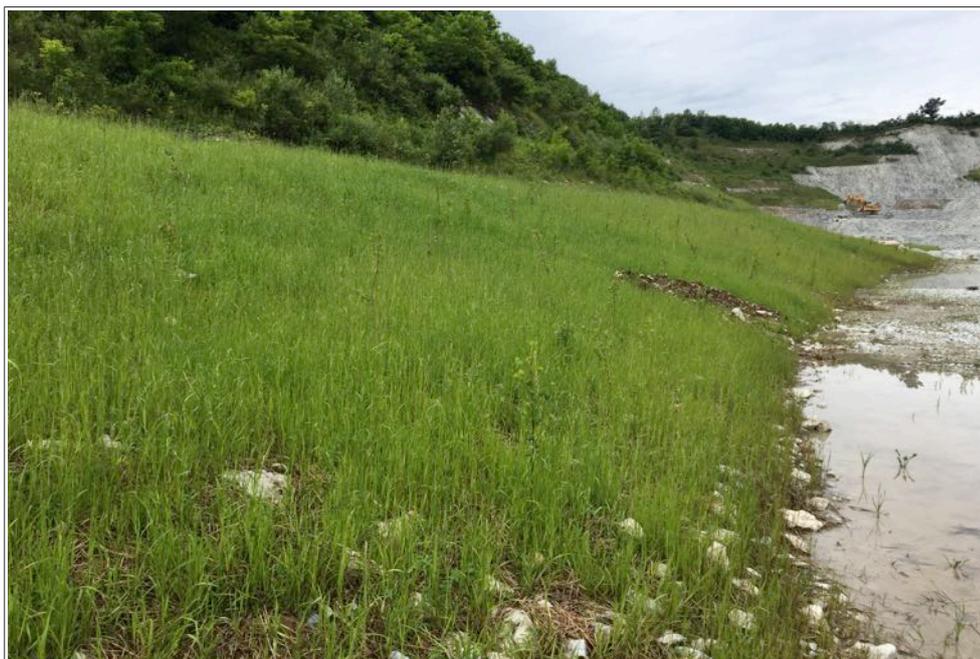
Durante il sopralluogo effettuato si è potuto constatare come la vegetazione erbacea seminata sia in ottima salute. Nell'area in cui sono state attuate le ultime operazioni di recupero ambientale effettuate nell'autunno del 2017 sono quindi presenti estese zone verdeggianti con la presenza una copertura erbacea pressoché completa (figura 7).

Figura 7 – Vista del gradone rinverdito con idrosemina durante l'autunno 2017 (immagine del 08.06.2018).

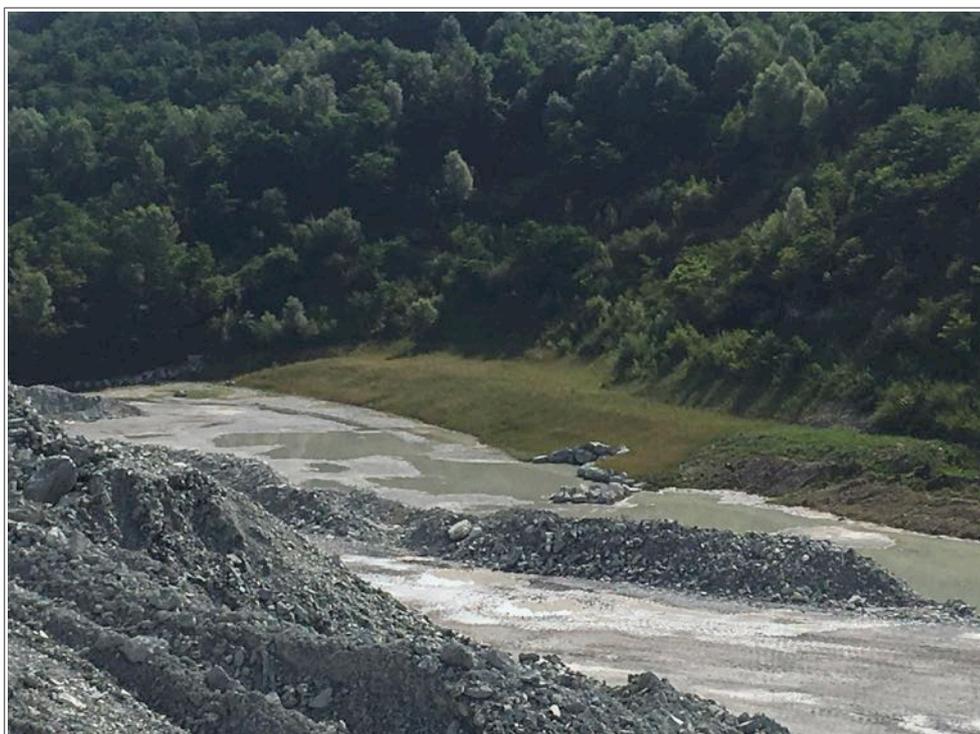
Figura 8 – Vista del gradone rinverdito con idrosemina durante l'autunno 2017 che prosegue verso la destra dell'immagine con operazioni di sistemazione morfologica da sottoporre successivamente a rinverdimento (immagine del 09.07.2018).

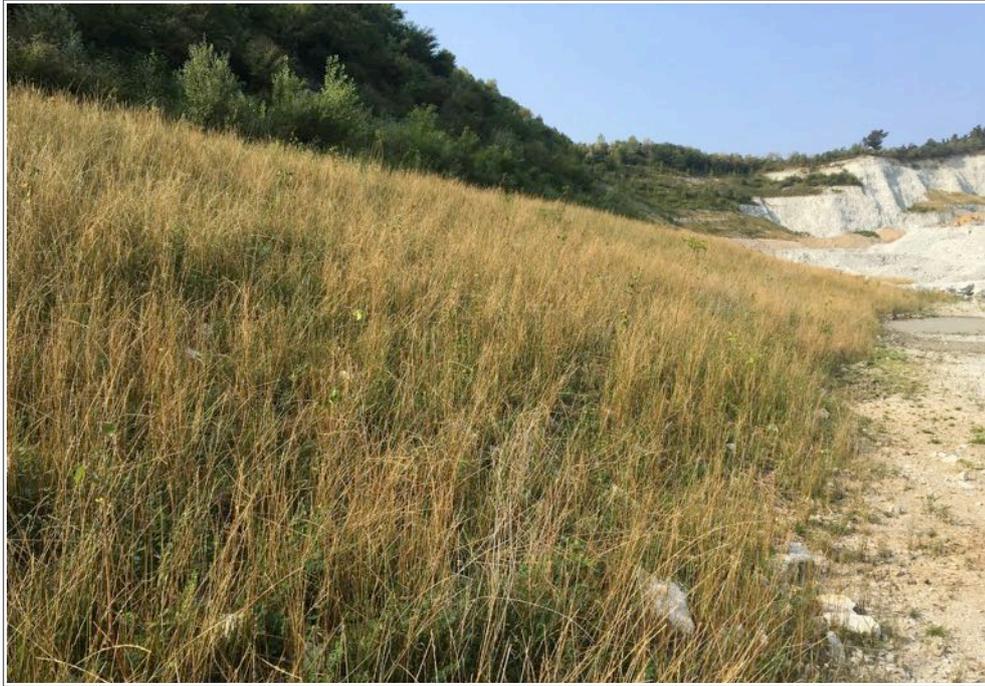
Figura 9 – Vista del gradone rinverdito con idrosemina durante l'autunno 2017 (immagine del 06.08.2018).

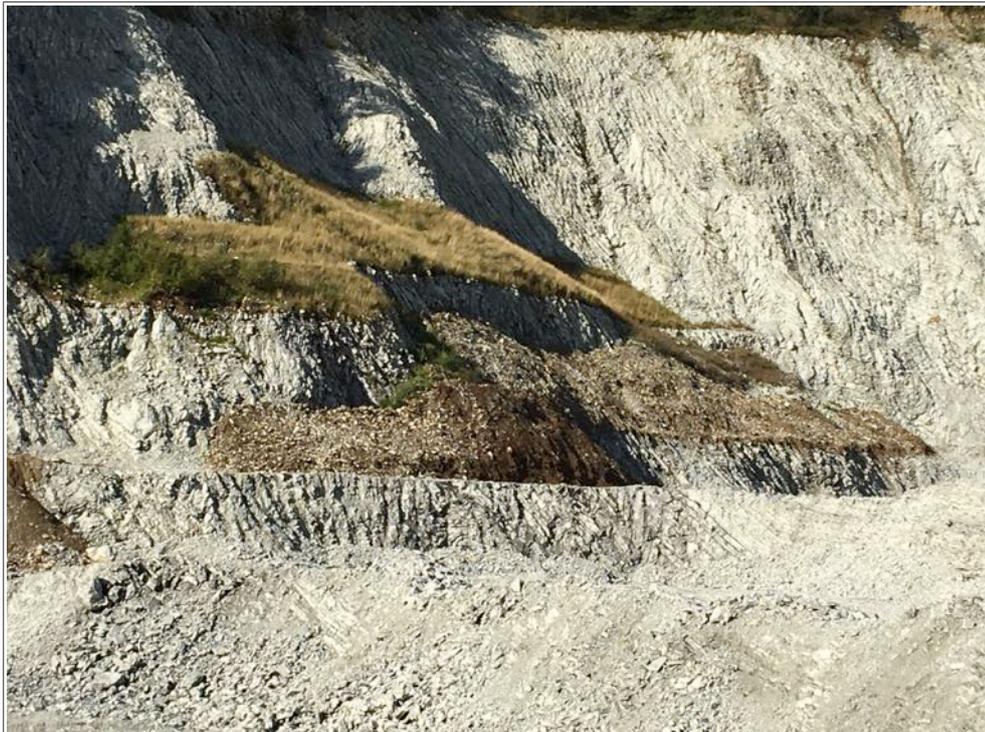
Figura 10 – Vista della zona in cui sono in corso le attività di recupero morfologico da sottoporre a quelle di recupero vegetazionale nel prossimo autunno (immagine del 03.09.2018).

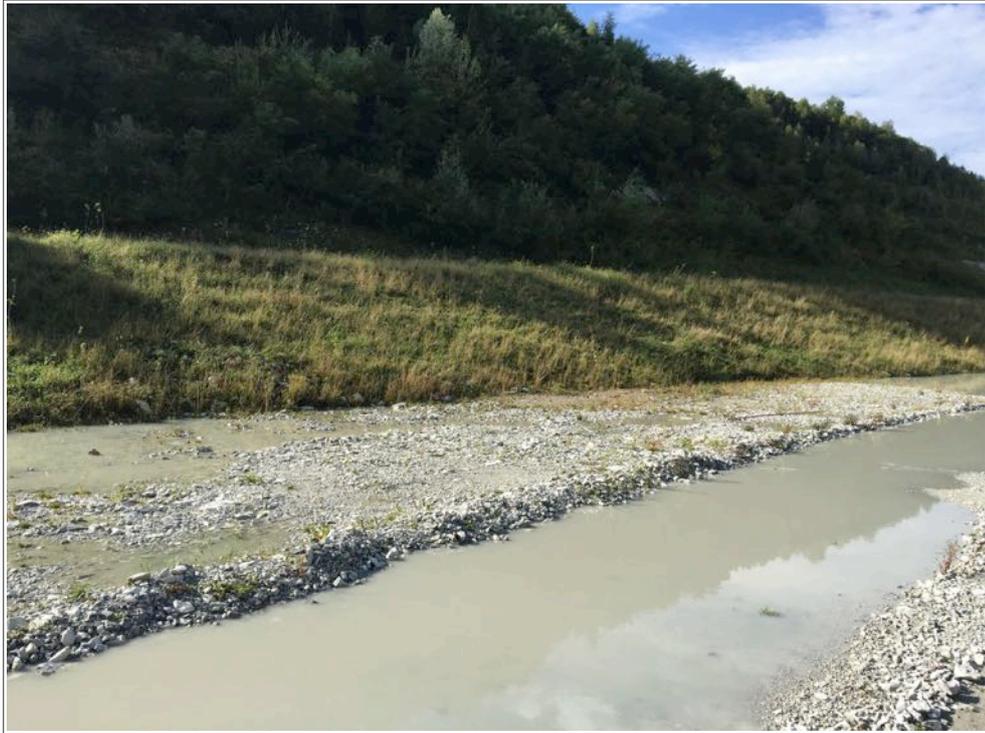
Figura 11 – Vista del gradone rinverdito con idrosemina durante l'autunno 2017 (immagine del 03/09/2018). La copertura erbacea appare essere continua e in buona salute.

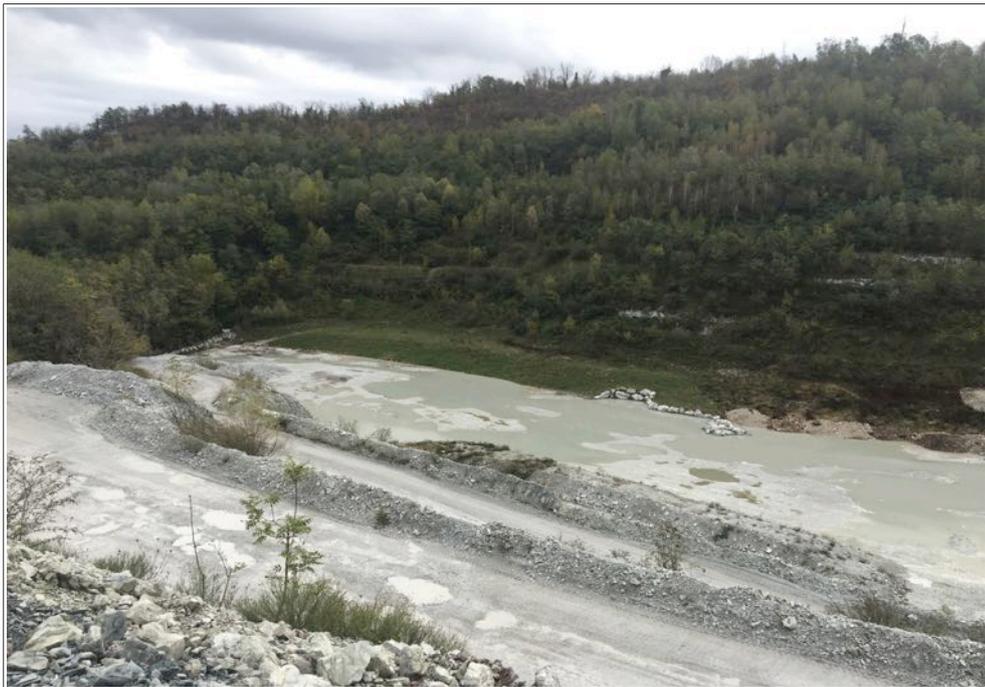
Figura 12 – Vista panoramica del gradone rinverdito con idrosemina durante l'autunno 2017 (immagine del 02/11/2018). La copertura erbacea appare essere continua e in buona salute.

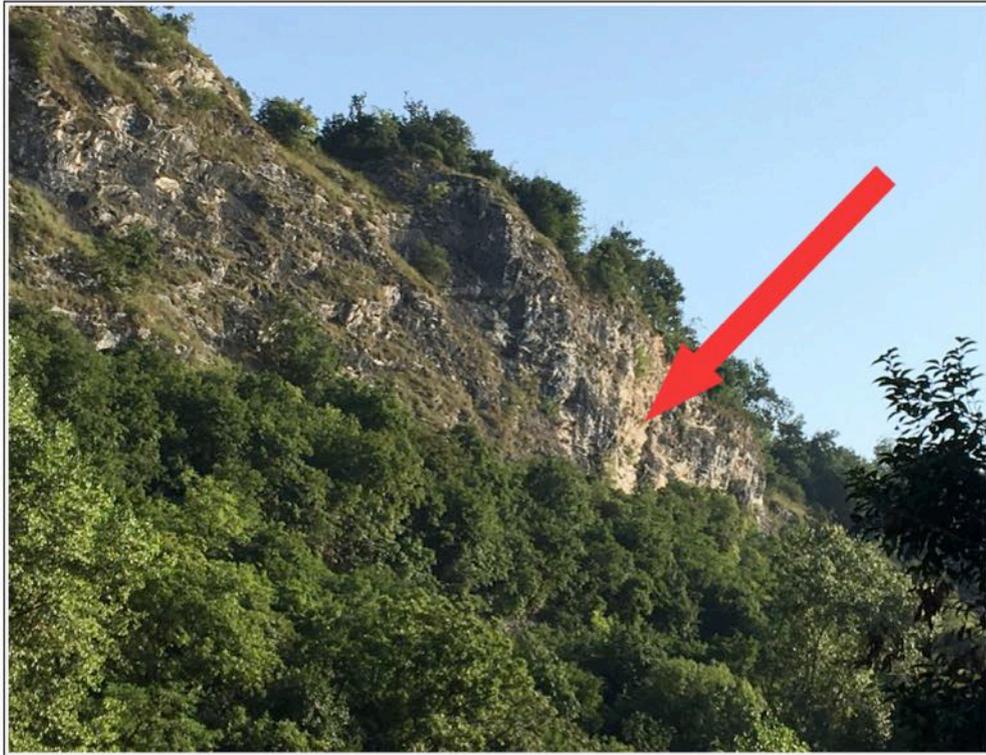
Sulla base di una segnalazione pervenuta al Comune in data 31 luglio 2017, trasmessa al sottoscritto dal personale dell'Ufficio Tecnico Comunale, sulla possibile caduta di massi dall'area in cui si era già verificato un crollo e che è stata oggetto del disgaggio del giugno 2017, in data 4 agosto 2017 è stato eseguito un primo sopralluogo in compagnia dell'ing. Mario Capolli Direttore dello stabilimento della COLACEM S.p.A.. Il sopralluogo è stato condotto osservando con un binocolo la zona sia dal piazzale antistante la Chiesa Parrocchiale di San Giovanni Battista e Maurizio che dalla base della scarpata che sovrasta l'abitato di Caravate raggiunta a piedi tramite un sentiero che parte da Via Bruno Buozzi. Durante il sopralluogo sono state scattate alcune foto (figure 13, 14) che serviranno per il confronto con quelle che saranno riprese durante i sopralluoghi successivi.

Figura 13 – Vista dell'area (indicata dalla freccia di colore rosso) dalla quale si sarebbero staccati i massi secondo la segnalazione pervenuta da parte di un cittadino al Comune vista dal piazzale della Chiesa Parrocchiale (foto del 04/08/2017).

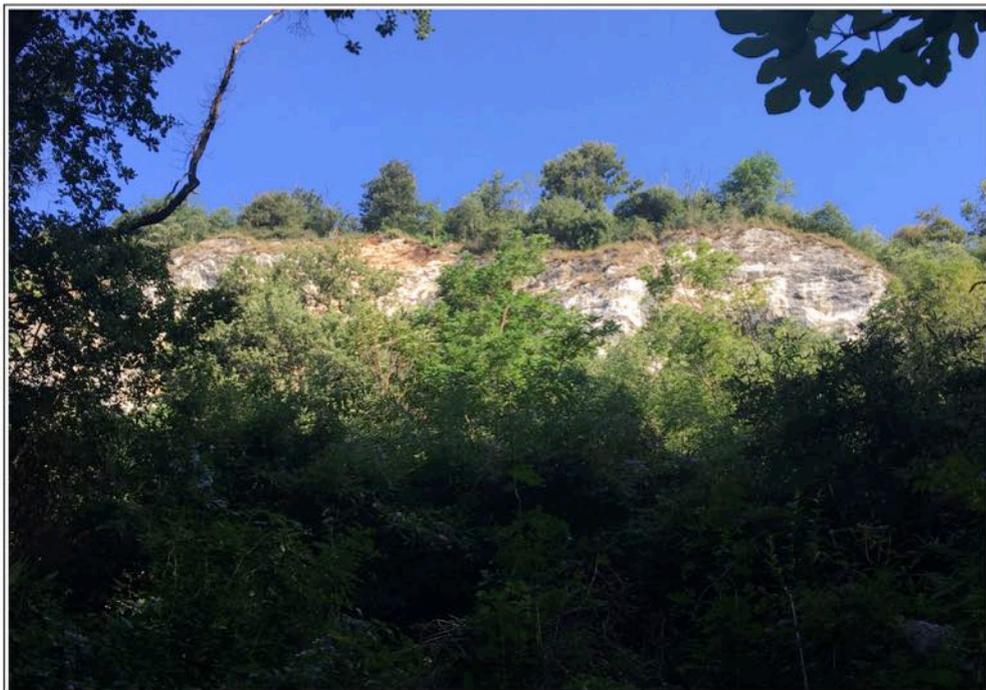
Figura 14 – Vista dell'area in cui è stata segnalato il crollo di massi osservata dalla base della scarpata (foto del 04/08/2017).

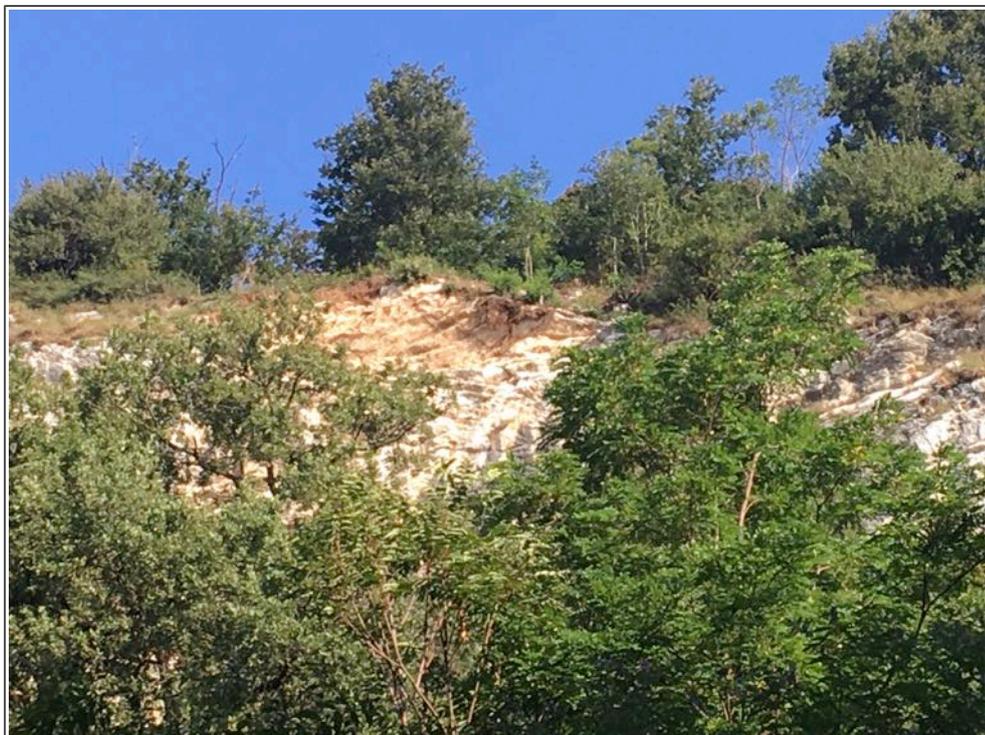
L'impressione che si è avuta durante lo svolgimento dei diversi sopralluoghi effettuati, confermata dall'attenta osservazione delle foto e dal loro confronto, è che nell'area sottoposta al disaggio nel giugno 2017 siano presenti zone con taglio fresco, caratterizzate da un colore sensibilmente più chiaro del resto della roccia affiorante, che denotano essere venute a giorno di recente. La zona osservata è apparsa in buone condizioni e non sembra che vi siano pericoli. La posizione della scarpata aggettante, ubicata distante dalla strada sottostante, la quale è protetta anche da un'argine in terra posizionato alla base della scarpata, fa pensare che non vi siano pericoli per l'incolumità di cose o persone.

Figura 15 – Vista dell'area della figura 13 dalla quale si sarebbero staccati i massi secondo la segnalazione pervenuta da un cittadino al Comune di Caravate, vista dal piazzale della Chiesa Parrocchiale (foto del 01/09/2017).

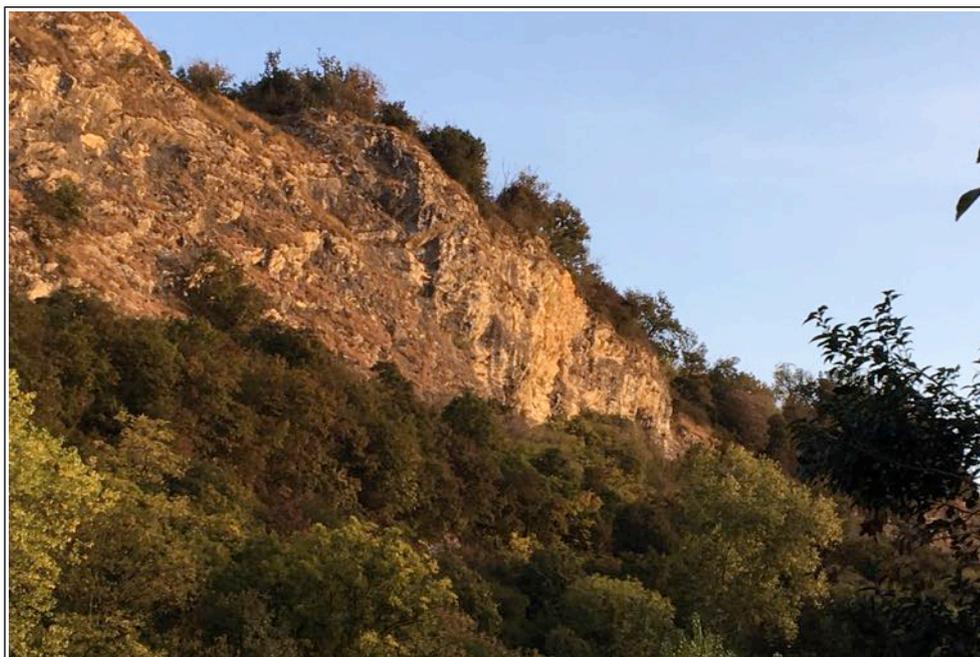
Figura 16 – Vista della medesima area della figura 13 dalla quale si sarebbero staccati i massi secondo la segnalazione pervenuta al Comune di Caravate ripresa dal piazzale della Chiesa parrocchiale (foto del 10/10/2017).

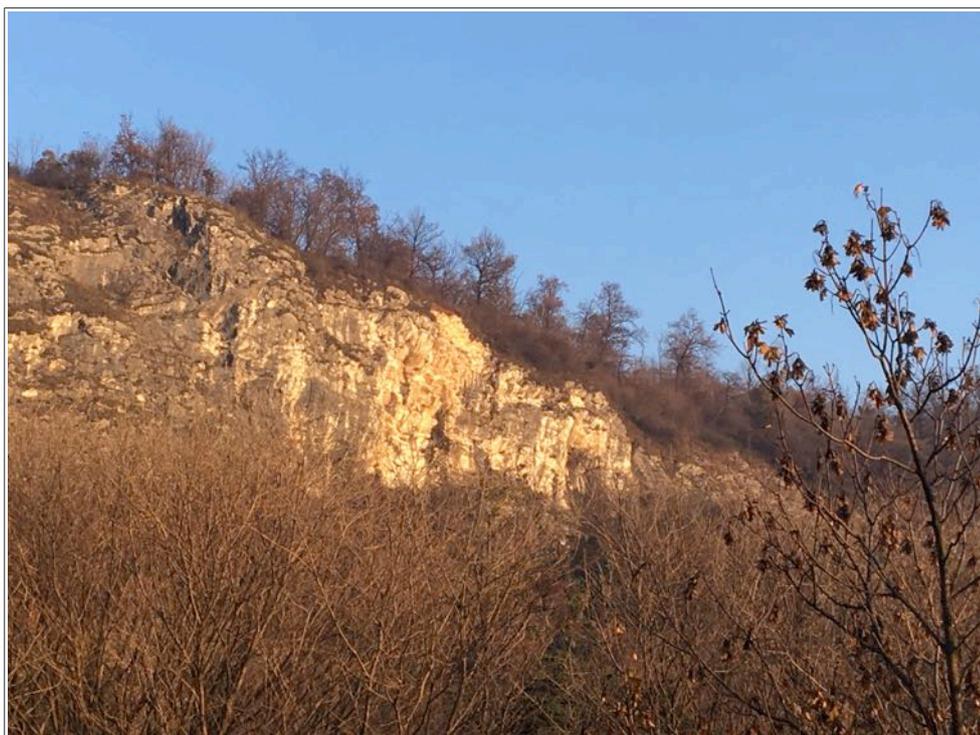
Figura 17 – Vista della medesima area della figura 13 dalla quale si sarebbero staccati i massi secondo la segnalazione pervenuta al Comune di Caravate nell'estate 2017, ripresa dal piazzale antistante la Chiesa parrocchiale (foto del 07/12/2018).

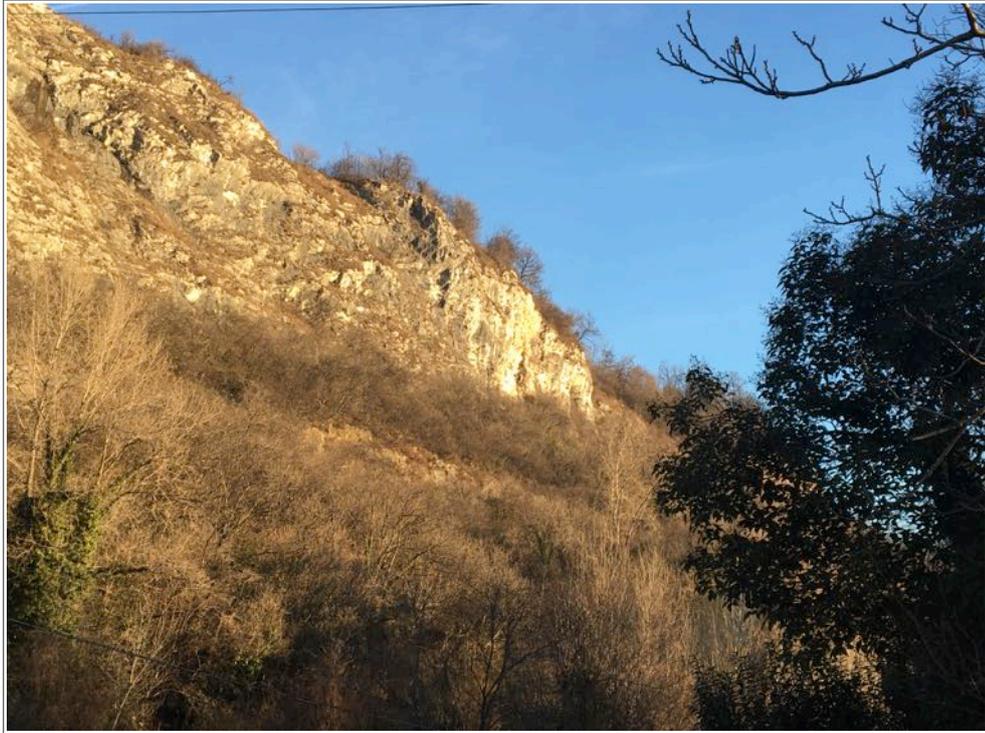
Figura 18 – Vista della medesima area della figura 13 dalla quale si sarebbero staccati i massi secondo la segnalazione pervenuta al Comune di Caravate nell'estate 2017, ripresa dal piazzale antistante la Chiesa parrocchiale (foto del giorno 08/02/2019).

In conclusione si ritiene che al momento non vi siano pericoli imminenti dovuti al potenziale crollo di massi, ma la situazione sarà comunque tenuta sotto stretto controllo e verrà eseguito un sopralluogo ogni volta che ne verrà fatto uno nell'area della Miniera di Sasso Poiano, quindi con una cadenza mensile.
