# COMUNE DI CARAVATE

***verbale mensile di sopralluogo inerente  
l'attività di controllo geologico e ambientale  
dell'attività della Miniera di Sasso Poiano  
coltivata da COLACEM S.p.A.***

***Rapporto del gennaio 2019***

dr. geol. Michele Sani

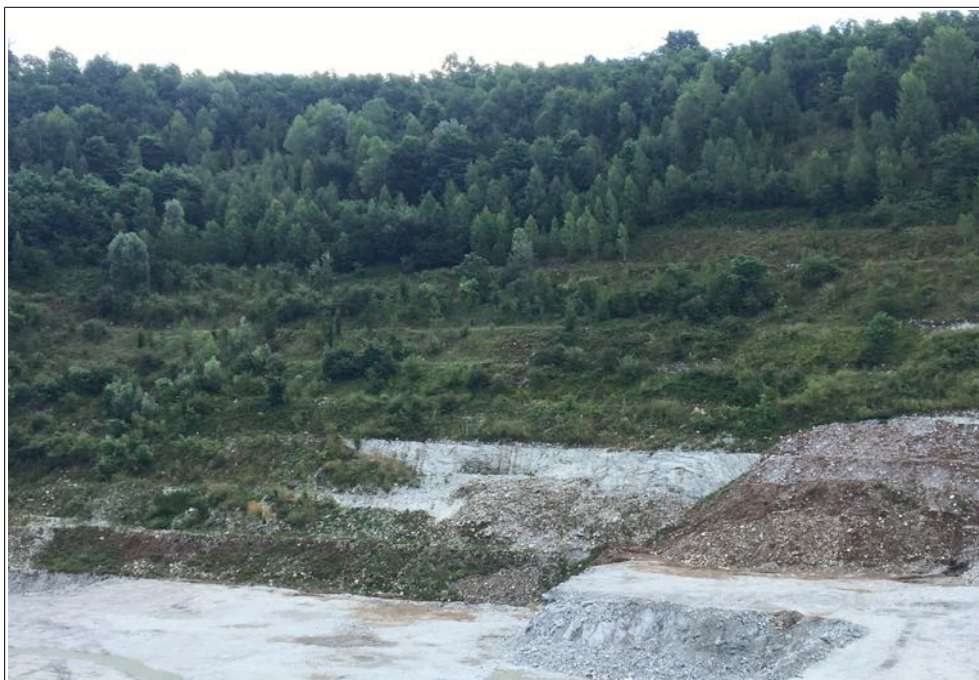
Figura 2 – Vista dell'area in cui è già avvenuto il recupero ambientale (immagine del 14.07.2017). Si noti come lo sviluppo del recupero sia maggiore alla quota più alta e come diminuisca progressivamente verso il basso.

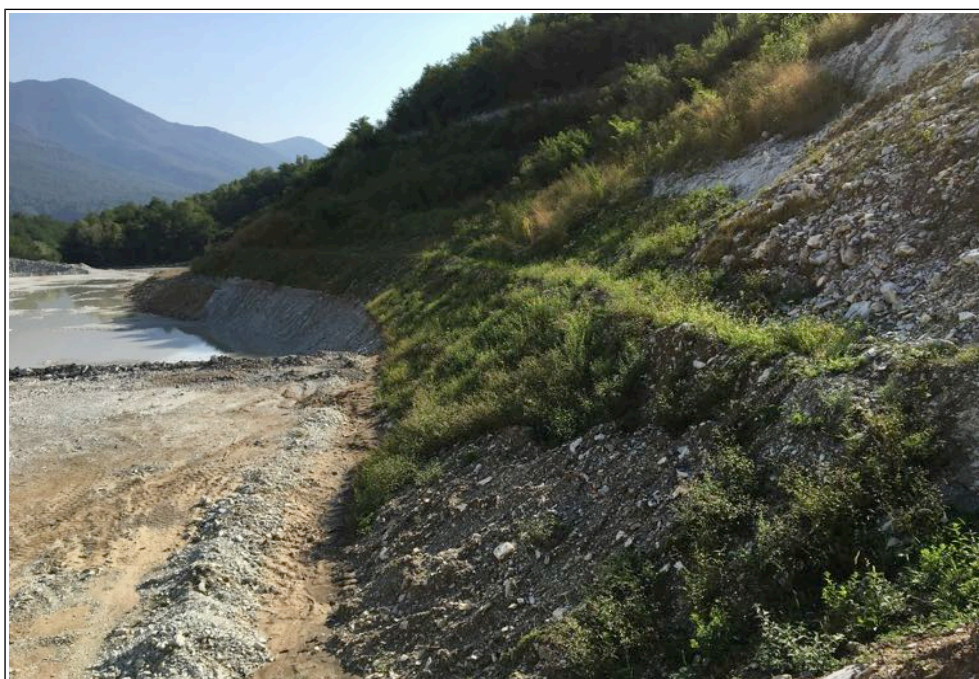
Figura 3 – Vista dell'area in cui è avvenuto il recupero ambientale (immagine del 04.08.2017). Si noti come lo sviluppo del recupero sia maggiore alla quota più alta e come diminuisca progressivamente verso il basso (in primo piano).

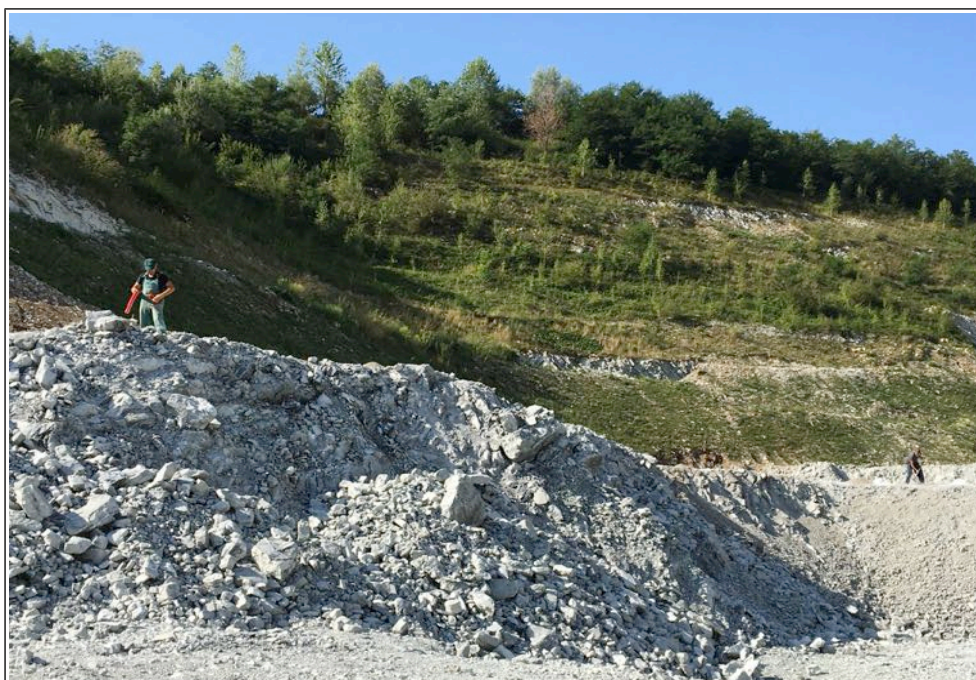
Figura 4 – Vista dell'area (sullo sfondo) in cui è già avvenuto il recupero ambientale (immagine del 04.08.2017). In primo piano si può osservare una delle aree in coltivazione, immediatamente limitrofa a quella già recuperata.

Le piantumazioni più antiche presentano quindi, ovviamente, uno sviluppo e un accrescimento ben maggiore di quelle di più recente impianto, le quali però appaiono dotate di buona salute.

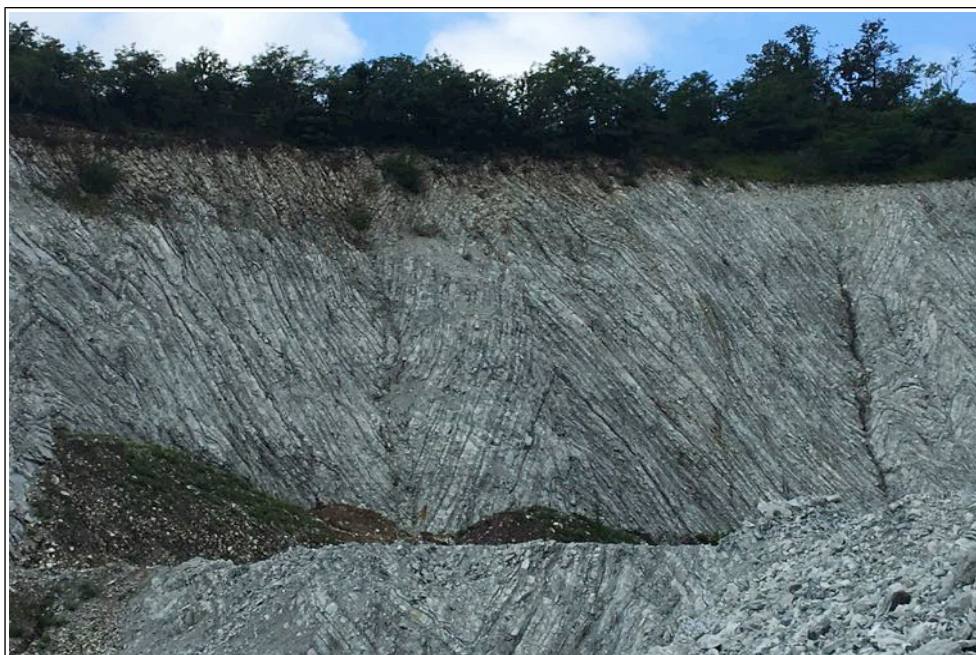
La parete rocciosa estesa orientata a est (figura 5 e 6), caratterizzata da elevata acclività, nella quale sono visibili chiaramente molte strutture a pieghe negli strati rocciosi della formazione geologica della Maiolica, verrà lasciata scoperta e potrebbe anche essere utilizzata a scopo didattico in quanto rappresenta molto fedelmente la situazione geologica generale (sia dal punto di vista stratigrafico che da quello strutturale e tettonico) dell'area in cui sorge la Miniera di marna da cemento di Sasso Poiano.

Figura 5 – Vista della parete rocciosa molto acclive, orientata verso est, residua dello scavo minerario effettuato, che sarà lasciata scoperta e che potrà essere utilizzata anche come aula didattica (immagine del 14.07.2017).

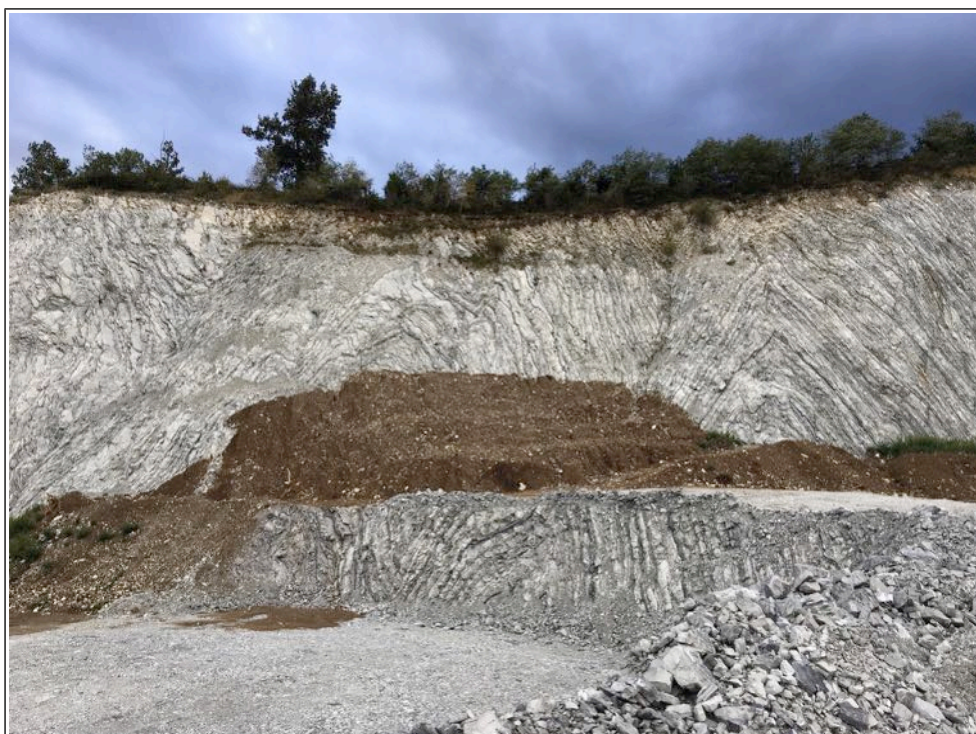
Figura 6 – Vista della parete rocciosa residua dello scavo minerario da lasciare scoperta da potere utilizzare come aula didattica (immagine del 01.09.2017). Alla base si osserva il terreno pronto per accogliere le operazioni di recupero ambientale vegetazionale.

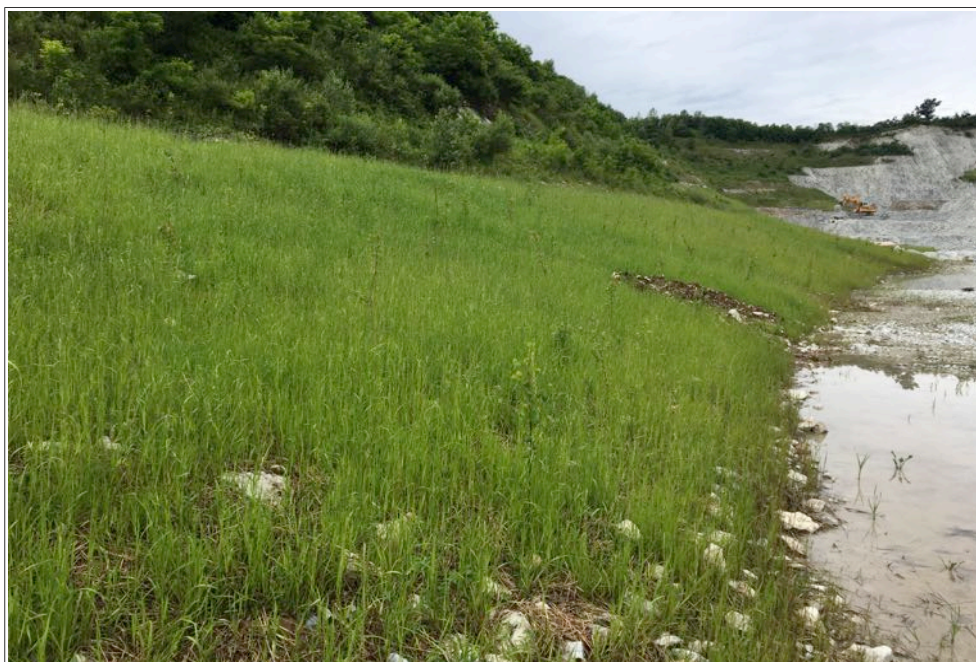
Durante il sopralluogo effettuato si è potuto constatare come la vegetazione erbacea seminata sia in ottima salute. Nell'area in cui sono state attuate le operazioni di recupero ambientale nell'autunno del 2017 sono quindi presenti estese zone verdeggianti con la presenza una copertura erbacea pressoché completa (figura 7).

Figura 7 – Vista del gradone rinverdito con idrosemina durante l'autunno 2017 (immagine del 08.06.2018).

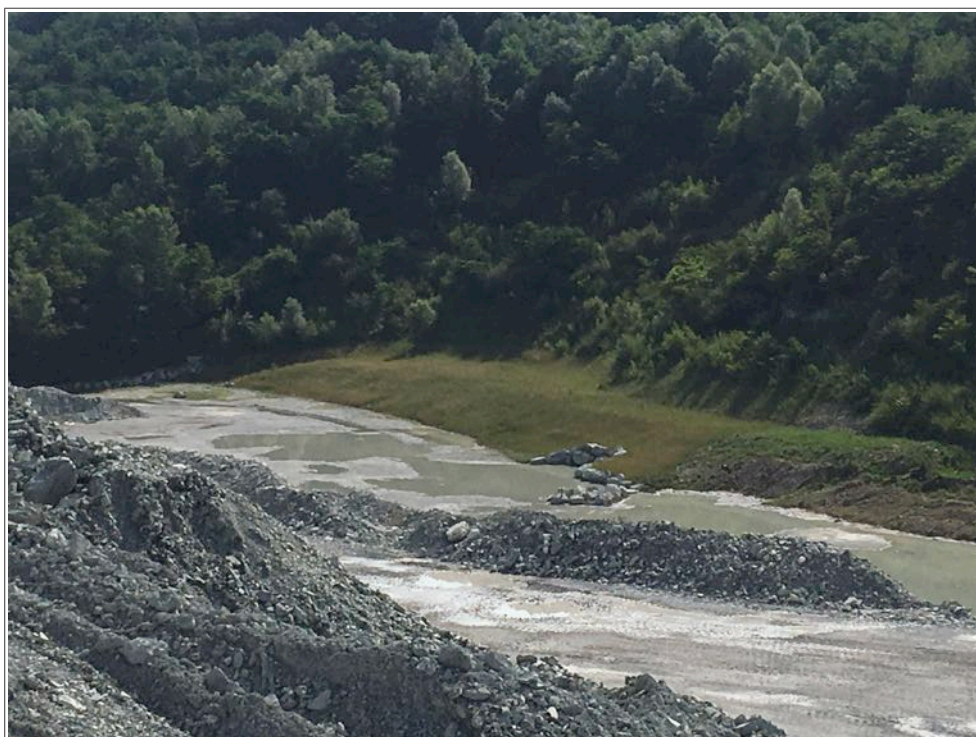
sia dal punto di vista morfologico che vegetazionale è buono e assolutamente poco “artificiale” nel complesso. Nella porzione in cui attualmente è in atto il recupero morfologico, i lavori procedono con la sistemazione delle gradonature ricavate dalla coltivazione della marna da cemento, che vengono rivestite con del materiale terroso sia di provenienza interna (lo sterile di copertura) che di provenienza esterna. In questo periodo è in atto anche l'attività di preparazione delle aree che saranno sottoposte prossimamente a interventi di semina e di piantumazione (foto 8).

Figura 8 – Vista del gradone rinverdito con idrosemina durante l'autunno 2017 che prosegue verso la destra dell'immagine con operazioni di sistemazione morfologica da sottoporre successivamente a rinverdimento (immagine del 09.07.2018).

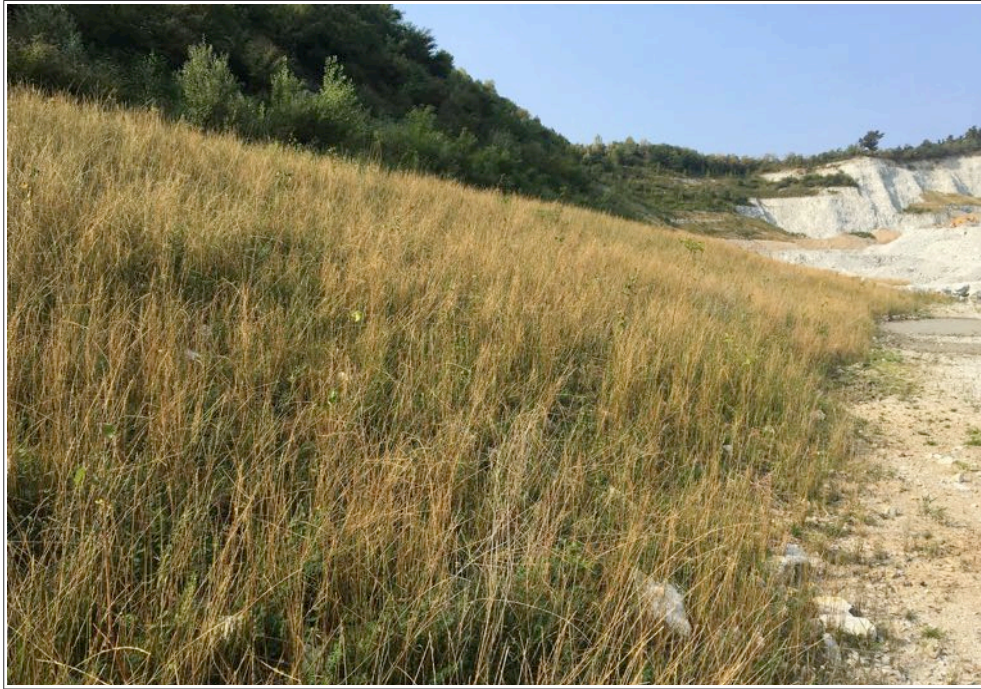
Figura 9 – Vista del gradone rinverdito con idrosemina durante l'autunno 2017 (immagine del 06.08.2018).

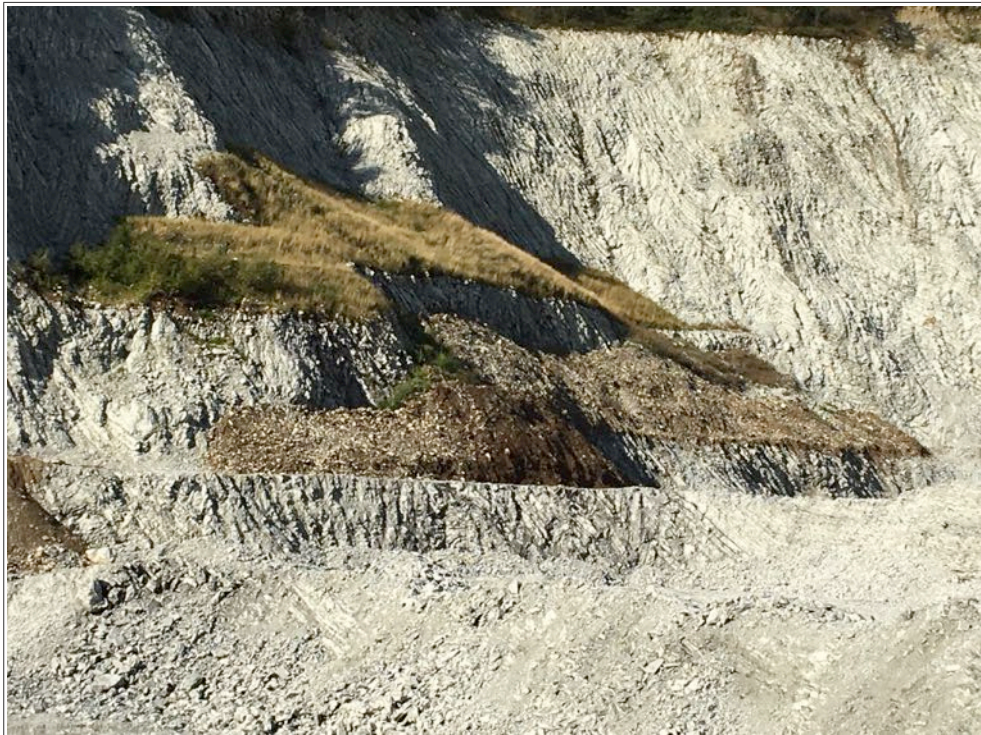
Figura 10 – Vista della zona in cui sono in corso le attività di recupero morfologico da sottoporre a quelle di recupero vegetazionale nel prossimo autunno (immagine del 03.09.2018).

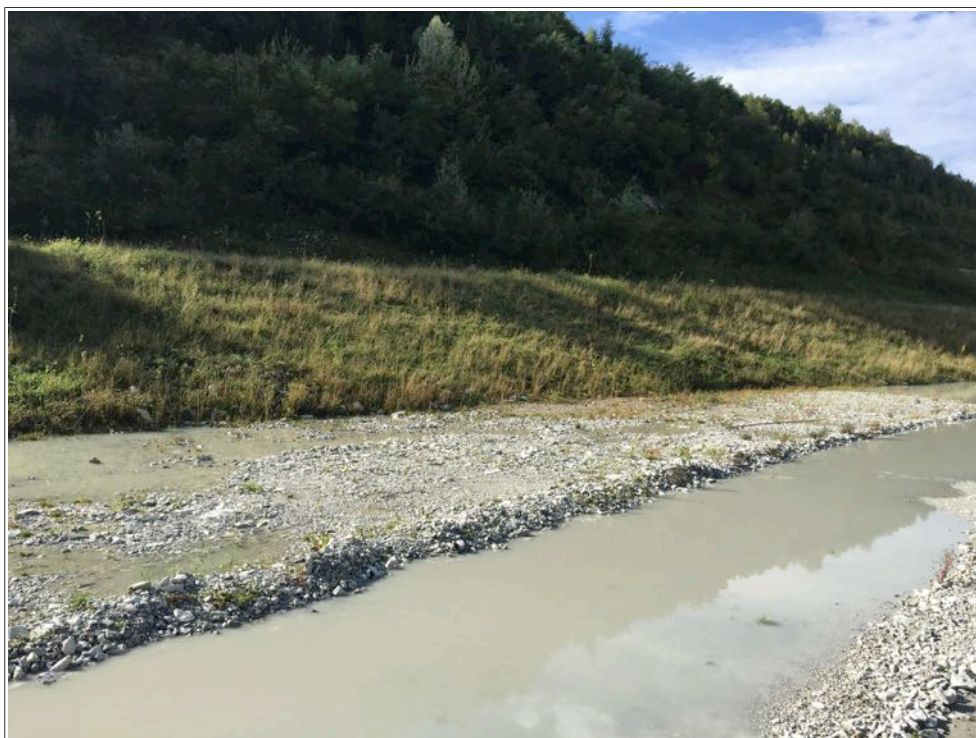
Figura 11 – Vista del gradone rinverdito con idrosemina durante l'autunno 2017 (immagine del 03/09/2018). La copertura erbacea appare essere continua e in buona salute.

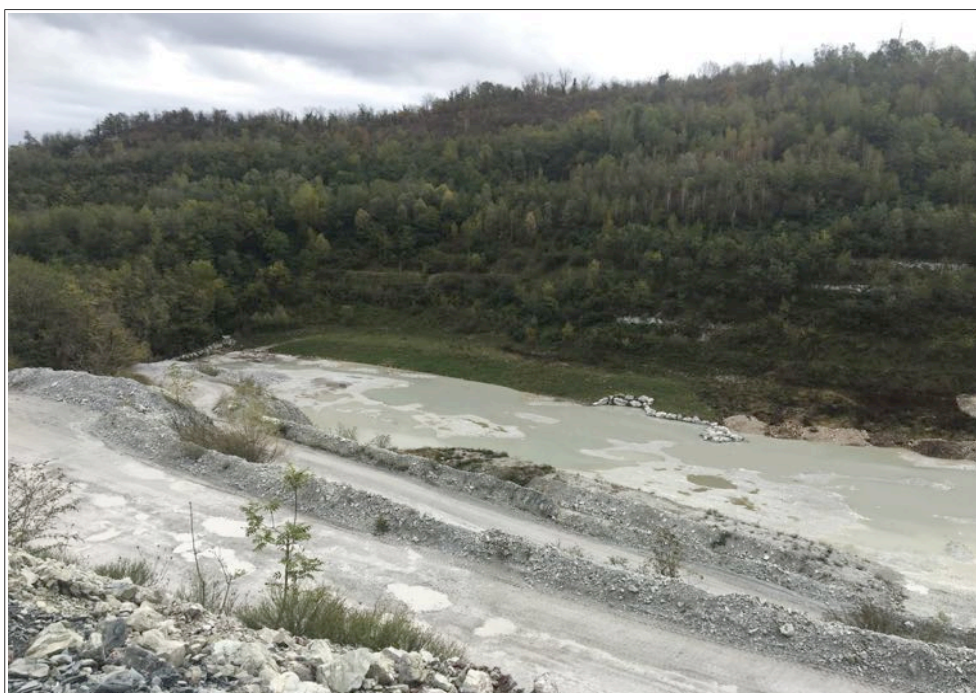
Figura 12 – Vista panoramica del gradone rinverdito con idrosemina durante l'autunno 2017 (immagine del 02/11/2018). La copertura erbacea appare essere continua e in buona salute.

La nascita dell'erba è di buon auspicio per il risultato degli interventi di recupero ambientale attuati e per il prosieguo dello sviluppo del verde nell'area.

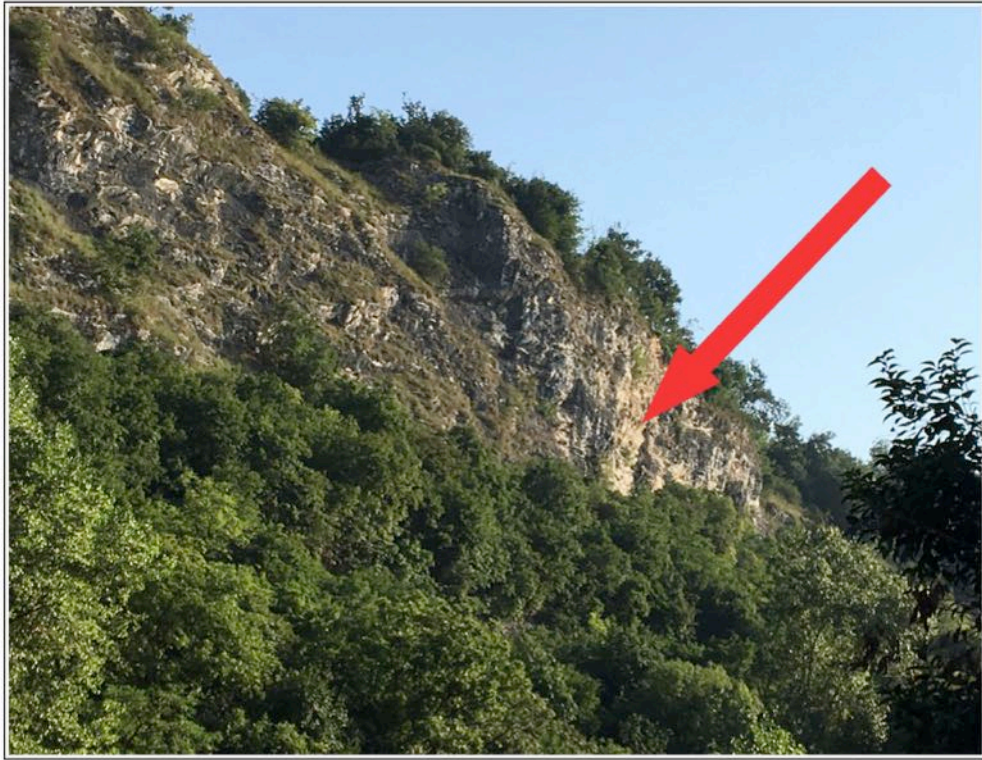
Sulla base di una segnalazione pervenuta al Comune in data 31 luglio 2017, trasmessa al sottoscritto dal personale dell'Ufficio Tecnico Comunale, sulla possibile caduta di massi dall'area in cui si era già verificato un crollo e che è stata oggetto del disgaggio del giugno 2017, in data 4 agosto 2017 è stato eseguito un primo sopralluogo in compagnia dell'ing. Mario Capolli Direttore dello stabilimento della COLACEM S.p.A.. Il sopralluogo è stato condotto osservando con un binocolo la zona sia dal piazzale antistante la Chiesa Parrocchiale di San Giovanni Battista e Maurizio che dalla base della scarpata che sovrasta l'abitato di Caravate raggiunta a piedi tramite un sentiero che parte da Via Bruno Buozzi. Durante il sopralluogo sono state scattate alcune foto (figure 13, 14) che serviranno per il confronto con quelle che saranno riprese durante i sopralluoghi successivi.

Figura 13 – Vista dell'area (indicata dalla freccia di colore rosso) dalla quale si sarebbero staccati i massi secondo la segnalazione pervenuta da parte di un cittadino al Comune vista dal piazzale della Chiesa Parrocchiale (foto del 04/08/2017).

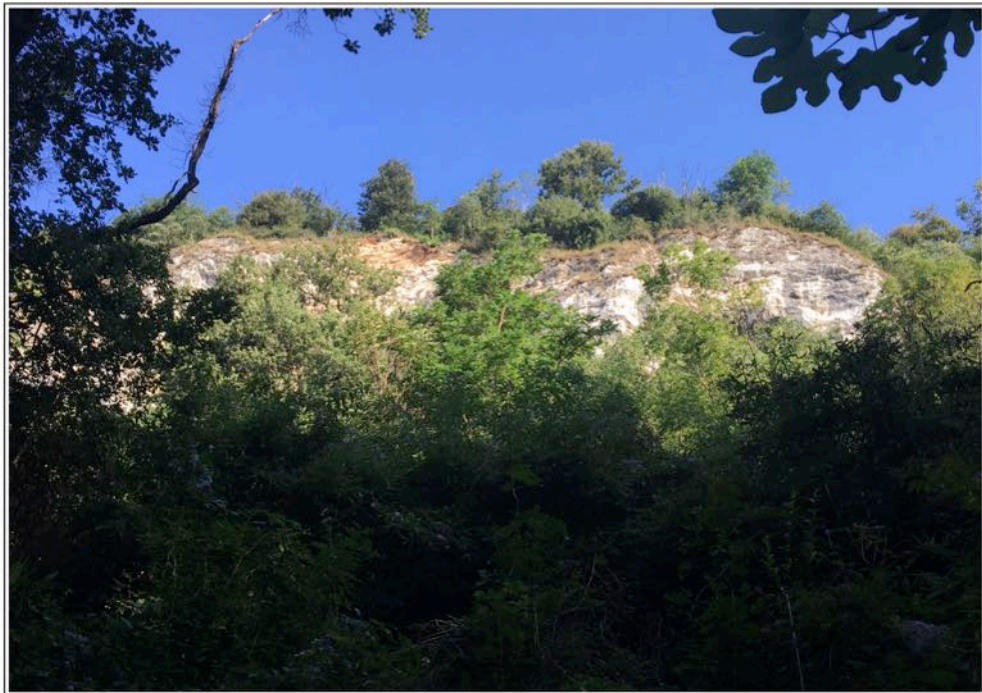
Figura 14 – Vista dell'area in cui è stata segnalato il crollo di massi osservata dalla base della scarpata (foto del 04/08/2017).

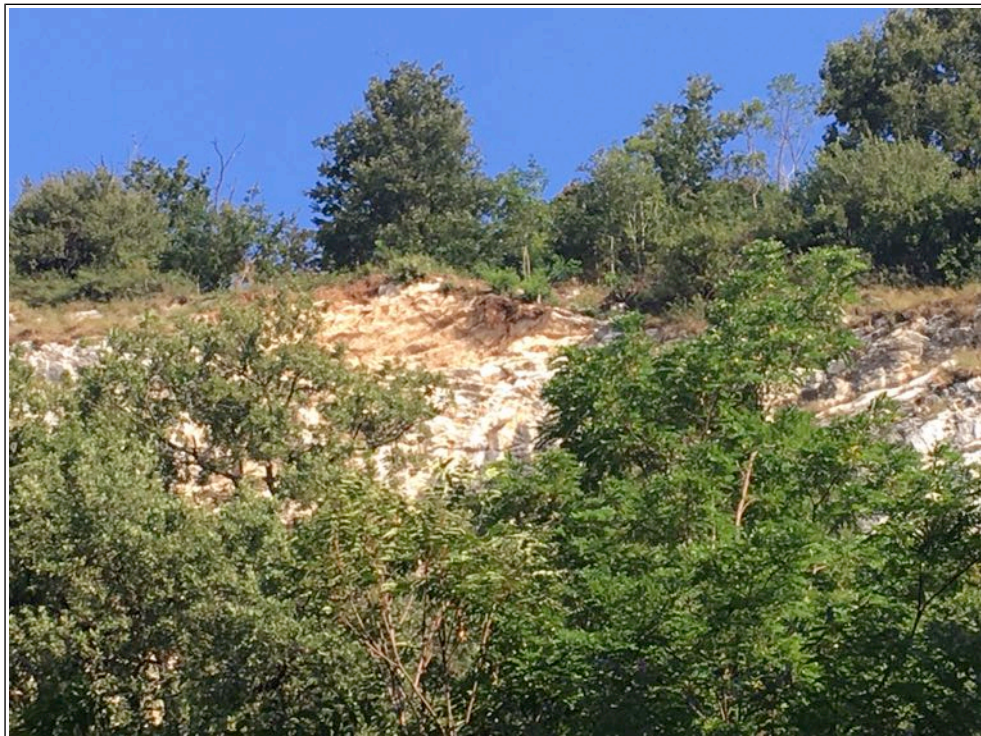
Allo stesso modo nei sopralluoghi effettuati durante tutti i mesi successivi compreso l'ultimo del giorno 10 gennaio 2019, è stata effettuata l'osservazione con il binocolo della zona di cui alla segnalazione dal piazzale della Chiesa Parrocchiale di San Giovanni Battista e Maurizio (figura 15 e 16).

L'impressione che si è avuta durante lo svolgimento dei diversi sopralluoghi effettuati, confermata dall'attenta osservazione delle foto e dal loro confronto, è che nell'area sottoposta al disgaggio nel giugno 2017 siano presenti zone con taglio fresco, caratterizzate da un colore sensibilmente più chiaro del resto della roccia affiorante, che denotano essere venute a giorno di recente. La zona osservata è apparsa in buone condizioni e non sembra che vi siano pericoli. La posizione della scarpata aggettante, ubicata distante dalla strada sottostante, la quale è protetta anche da un'argine in terra posizionato alla base della scarpata, fa pensare che non vi siano pericoli per l'incolumità di cose o persone.

Figura 15 – Vista dell'area della figura 13 dalla quale si sarebbero staccati i massi secondo la segnalazione pervenuta da un cittadino al Comune di Caravate, vista dal piazzale della Chiesa Parrocchiale (foto del 01/09/2017).

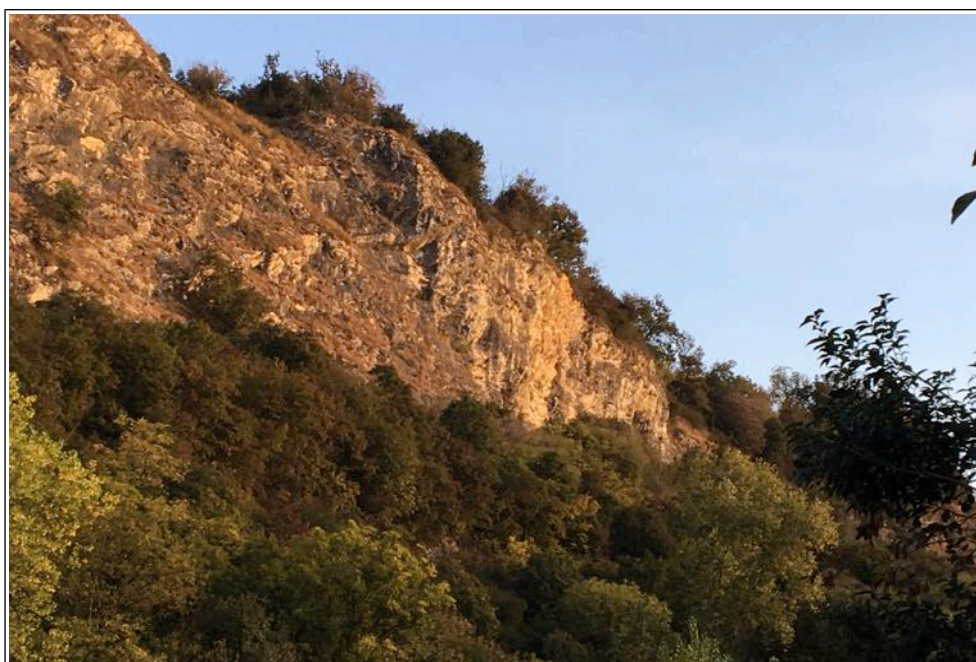
Figura 16 – Vista della medesima area della figura 13 dalla quale si sarebbero staccati i massi secondo la segnalazione pervenuta al Comune di Caravate ripresa dal piazzale della Chiesa parrocchiale (foto del 10/10/2017).

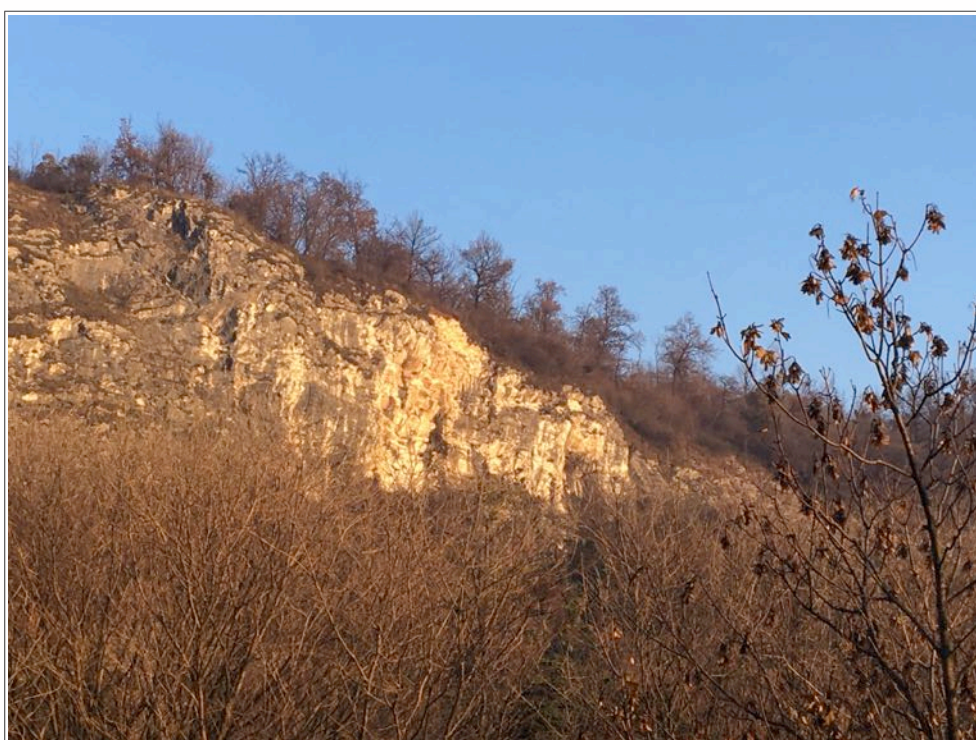
Figura 17 – Vista della medesima area della figura 13 dalla quale si sarebbero staccati i massi secondo la segnalazione pervenuta al Comune di Caravate nell'estate 2017, ripresa dal piazzale antistante la Chiesa parrocchiale (foto del 07/12/2018).

In conclusione si ritiene che al momento non vi siano pericoli imminenti dovuti al potenziale crollo di massi, ma la situazione sarà comunque tenuta sotto stretto controllo e verrà eseguito un sopralluogo ogni volta che ne verrà fatto uno nell'area della Miniera di Sasso Poiano, quindi con una cadenza mensile.

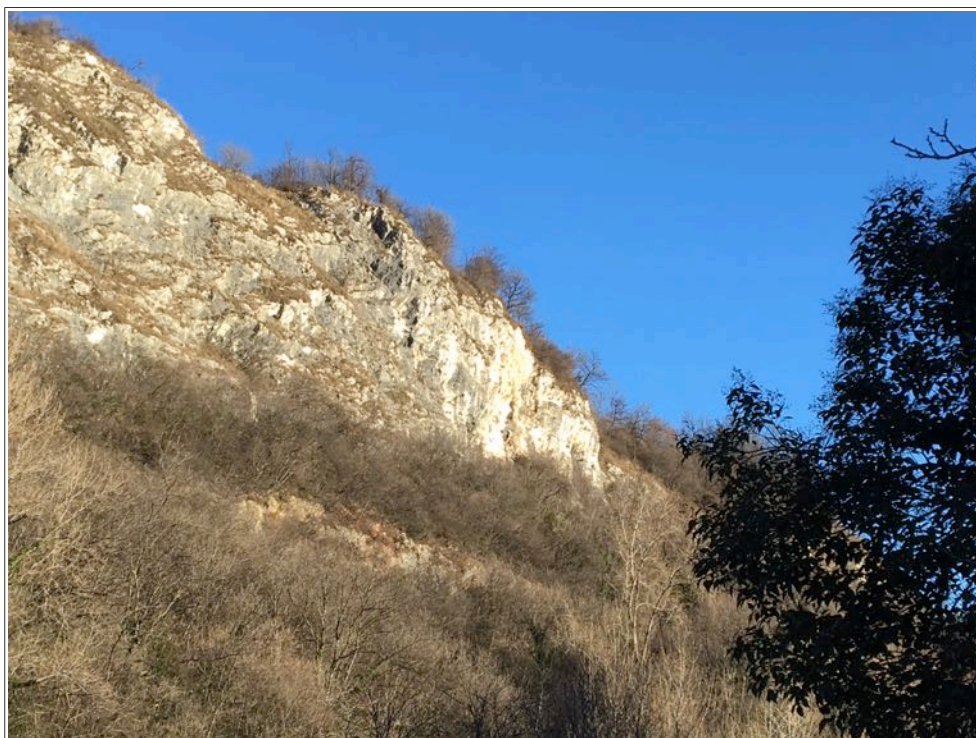
Figura 18 – Vista della medesima area della figura 13 dalla quale si sarebbero staccati i massi secondo la segnalazione pervenuta al Comune di Caravate nell'estate 2017, ripresa dal piazzale antistante la Chiesa parrocchiale (foto del 10/01/2019).
