# COMUNE DI CARAVATE

*verbale mensile di sopralluogo inerente  
l'attività di controllo geologico e ambientale  
dell'attività della Miniera di Sasso Poiano  
coltivata da COLACEM S.p.A.*

*Rapporto del dicembre 2018*

dr. geol. Michele Sani

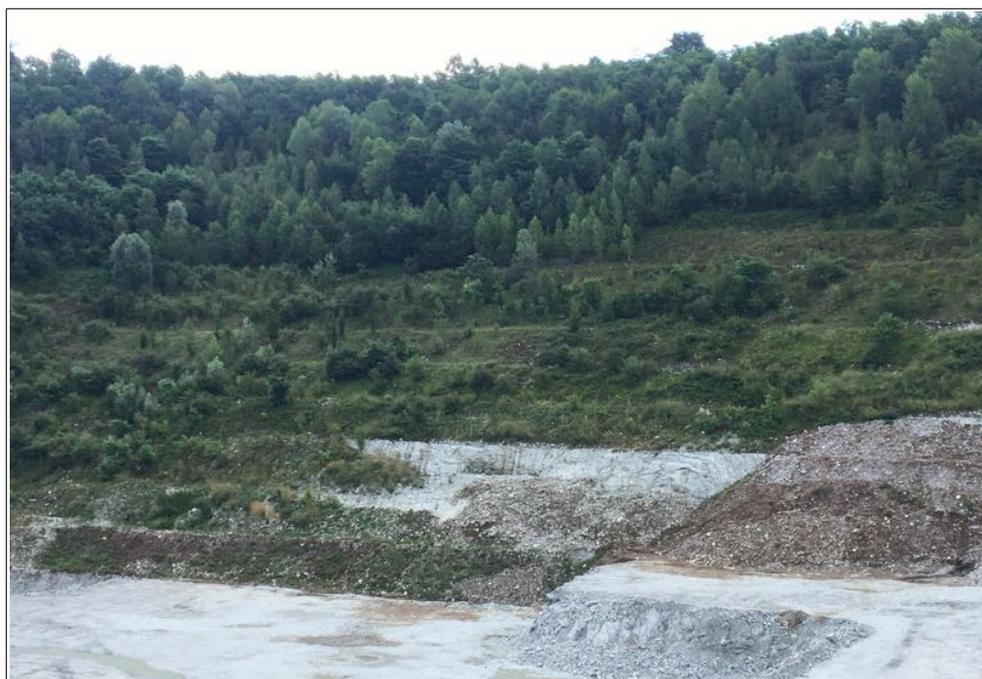
Figura 2 – Vista dell'area in cui è già avvenuto il recupero ambientale (immagine del 14.07.2017). Si noti come lo sviluppo del recupero sia maggiore alla quota più alta e come diminuisca progressivamente verso il basso.

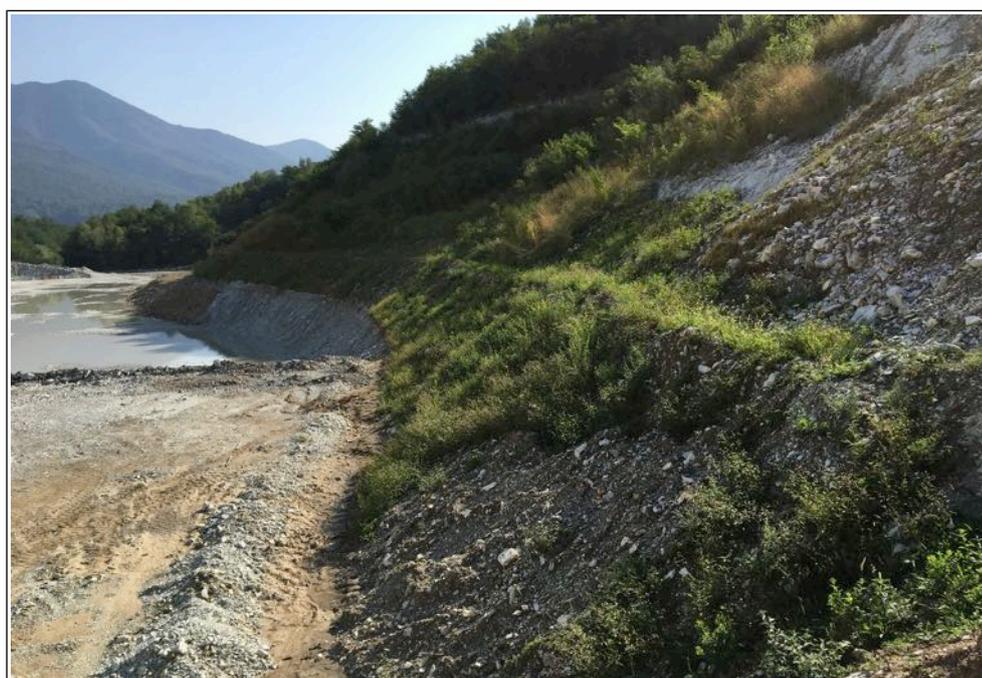
Figura 3 – Vista dell'area in cui è avvenuto il recupero ambientale (immagine del 04.08.2017). Si noti come lo sviluppo del recupero sia maggiore alla quota più alta e come diminuisca progressivamente verso il basso (in primo piano).

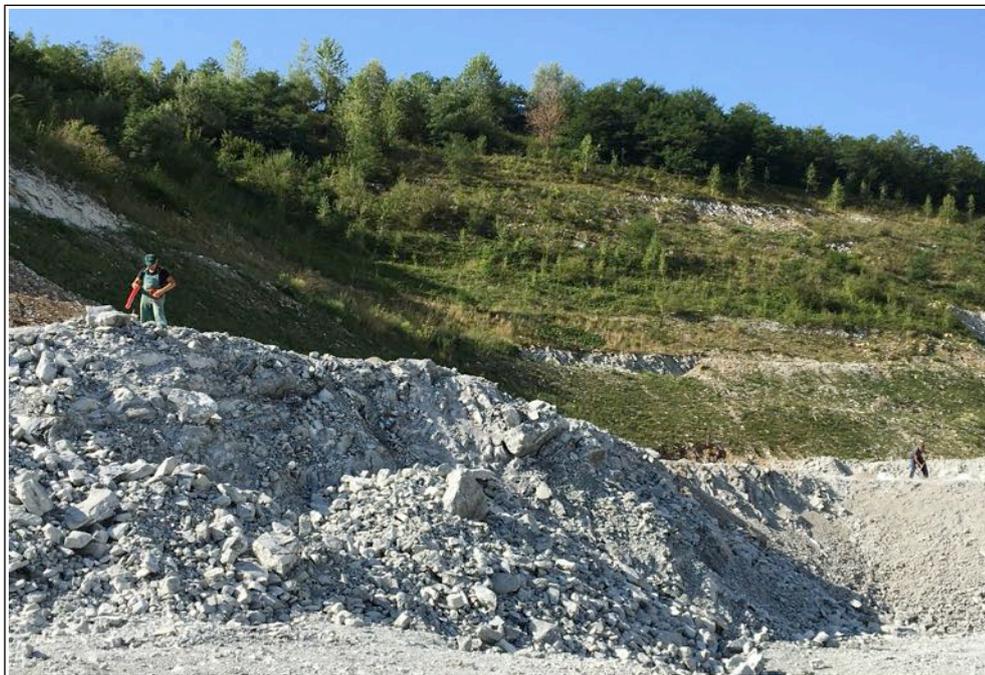
Figura 4 – Vista dell'area (sullo sfondo) in cui è già avvenuto il recupero ambientale (immagine del 04.08.2017). In primo piano si può osservare una delle aree in coltivazione, immediatamente limitrofa a quella già recuperata.

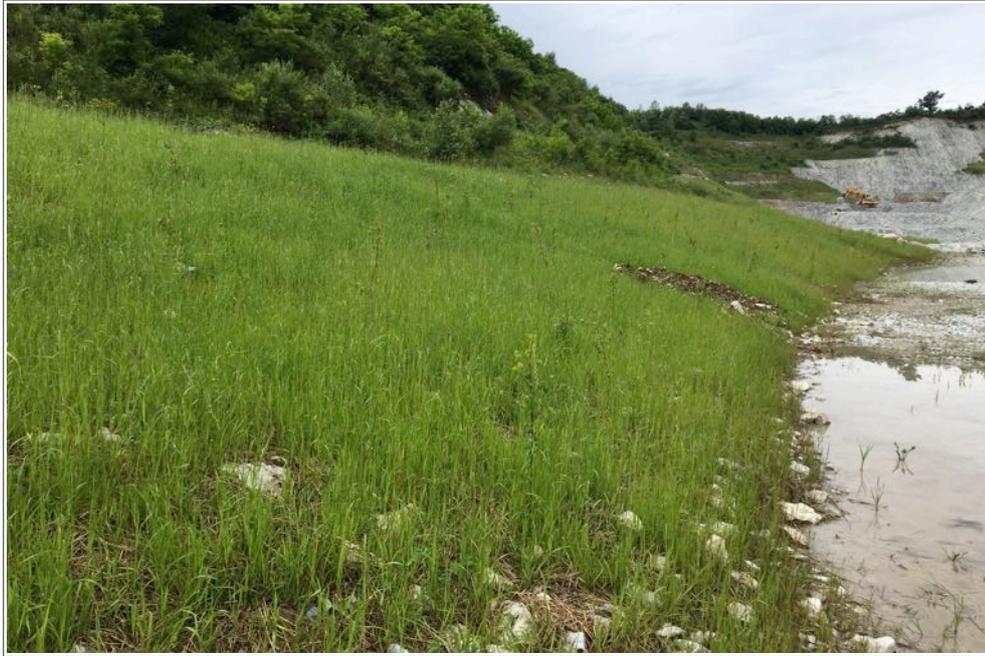
Durante il sopralluogo effettuato si è potuto constatare come la vegetazione erbacea seminata sia in ottima salute. Nell'area in cui sono state attuate le operazioni di recupero ambientale nell'autunno 2017 sono quindi presenti estese zone verdeggianti con la presenza una copertura erbacea pressoché completa (figura 7).

Figura 7 – Vista del gradone rinverdito con idrosemina durante l'autunno 2017 (immagine del 08.06.2018).

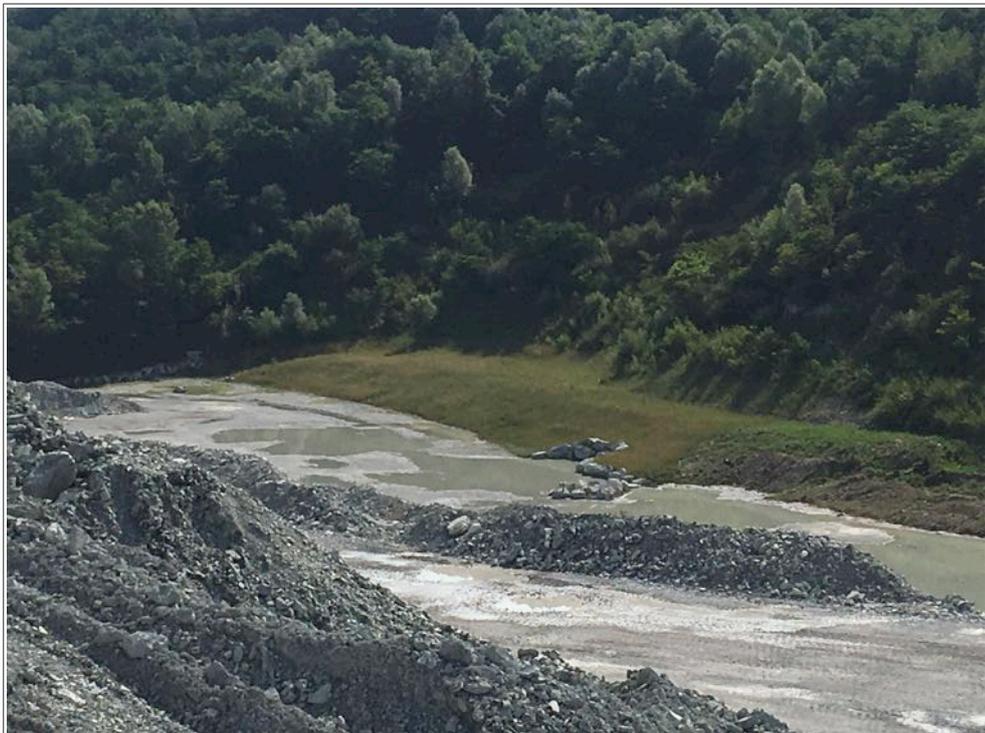
Figura 8 – Vista del gradone rinverdito con idrosemina durante l'autunno 2017 che prosegue verso la destra dell'immagine con operazioni di sistemazione morfologica da sottoporre successivamente a rinverdimento (immagine del 09.07.2018).

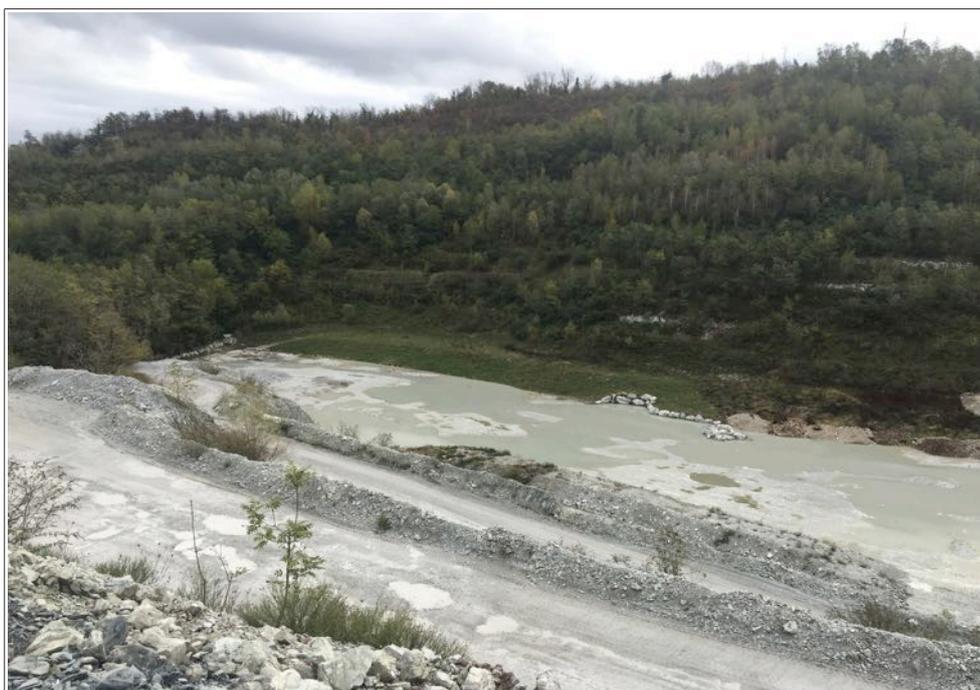
Figura 12 – Vista panoramica del gradone rinverdito con idrosemina durante l'autunno 2017 (immagine del 02/11/2018). La copertura erbacea appare essere continua e in buona salute.

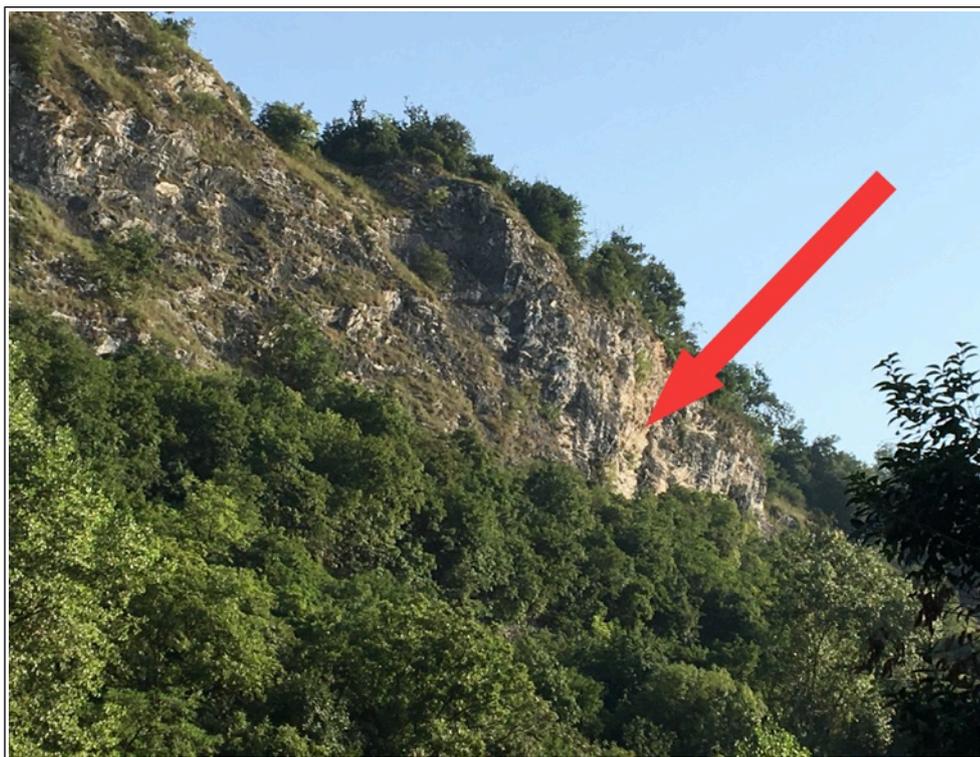
Figura 13 – Vista dell'area (indicata dalla freccia di colore rosso) dalla quale si sarebbero staccati i massi secondo la segnalazione pervenuta da parte di un cittadino al Comune vista dal piazzale della Chiesa Parrocchiale (foto del 04/08/2017).

L'impressione che si è avuta durante lo svolgimento dei diversi sopralluoghi effettuati, confermata dall'attenta osservazione delle foto e dal loro confronto, è che nell'area sottoposta al disaggio nel giugno 2017 siano presenti zone con taglio fresco, caratterizzate da un colore sensibilmente più chiaro del resto della roccia affiorante, che denotano essere venute a giorno di recente. La zona osservata è apparsa in buone condizioni e non sembra che vi siano pericoli. La posizione della scarpata aggettante, ubicata distante dalla strada sottostante, la quale è protetta anche da un'argine in terra posizionato alla base della scarpata, fa pensare che non vi siano pericoli per l'incolumità di cose o persone.

In conclusione si ritiene che al momento non vi siano pericoli imminenti dovuti al potenziale crollo di massi, ma la situazione sarà comunque tenuta sotto stretto controllo e verrà eseguito un sopralluogo ogni volta che ne verrà fatto uno nell'area della Miniera di Sasso Poiano, quindi con una cadenza mensile.

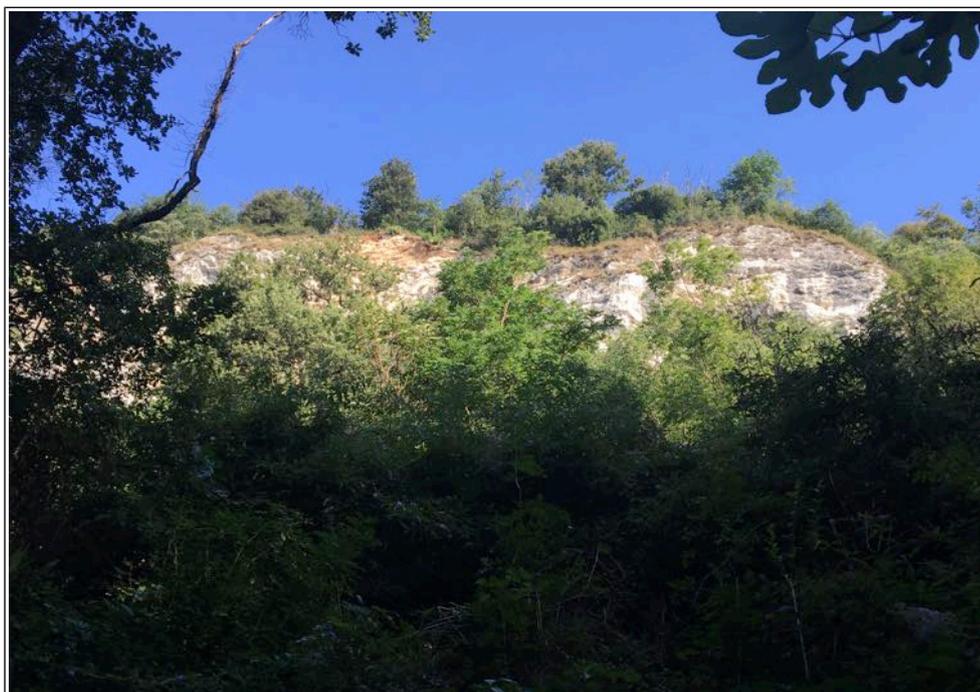
Figura 14 – Vista dell'area in cui è stata segnalato il crollo di massi osservata dalla base della scarpata (foto del 04/08/2017).

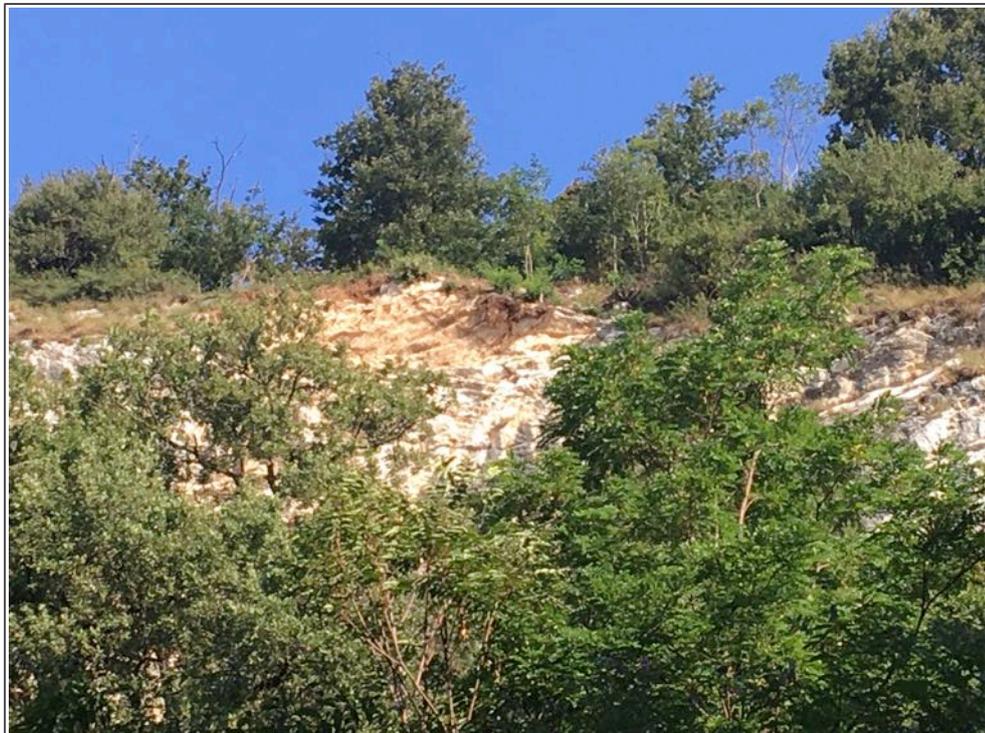
Figura 15 – Vista dell'area della figura 13 dalla quale si sarebbero staccati i massi secondo la segnalazione pervenuta da un cittadino al Comune di Caravate, vista dal piazzale della Chiesa Parrocchiale (foto del 01/09/2017).

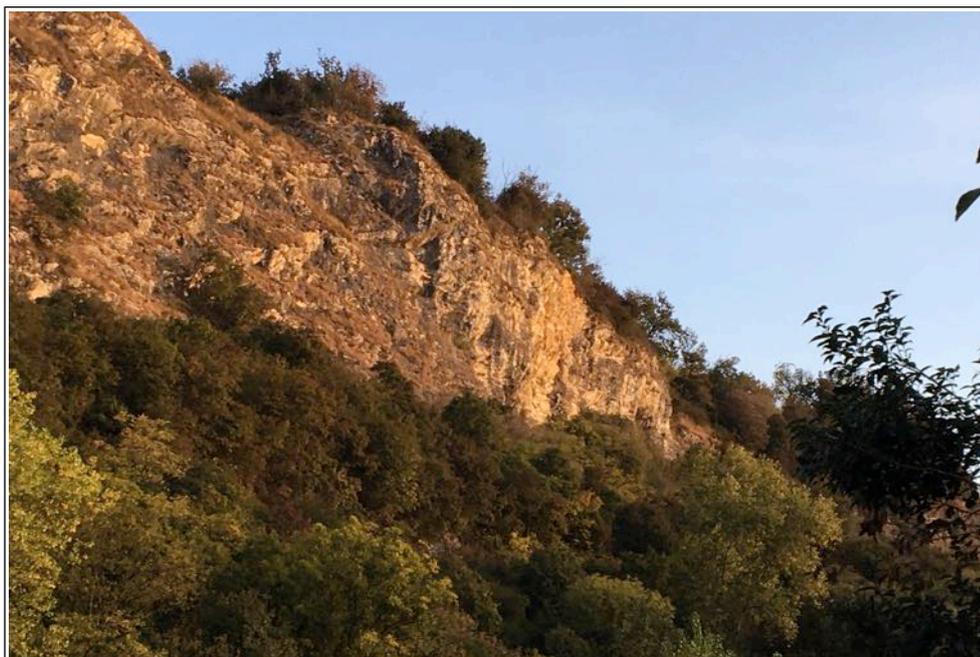
Figura 16 – Vista della medesima area della figura 13 dalla quale si sarebbero staccati i massi secondo la segnalazione pervenuta al Comune di Caravate ripresa dal piazzale della Chiesa parrocchiale (foto del 10/10/2017).

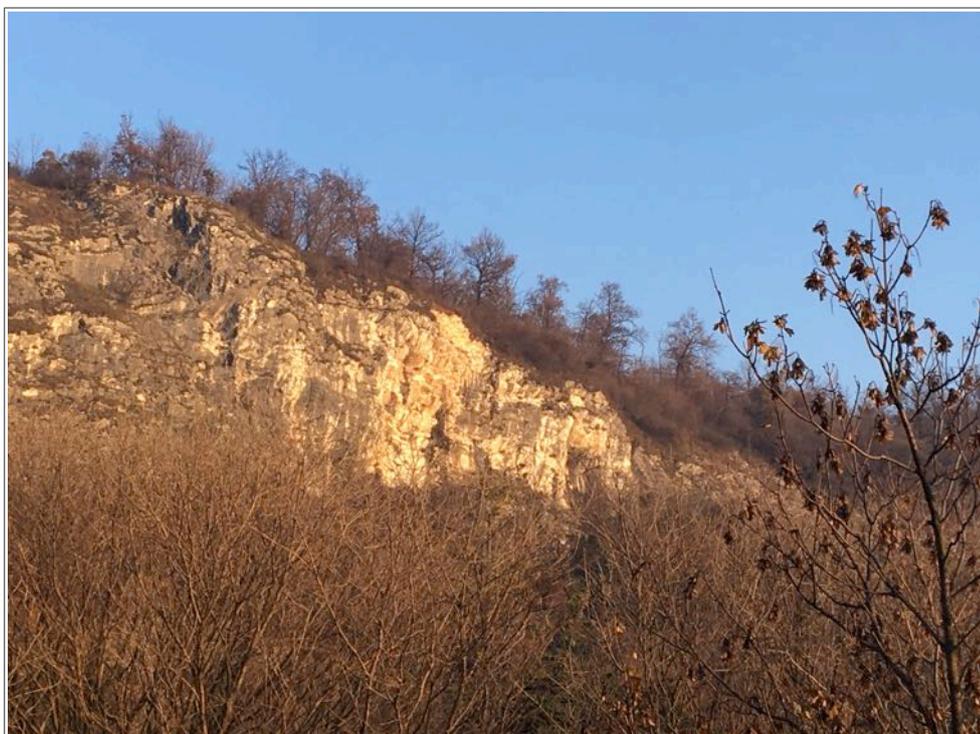
Figura 17 – Vista della medesima area della figura 13 dalla quale si sarebbero staccati i massi secondo la segnalazione pervenuta al Comune di Caravate nell'estate 2017, ripresa dal piazzale antistante la Chiesa parrocchiale (foto del 07/12/2018).
