COMUNE DI CARAVATE

*verbale mensile di sopralluogo inerente
l'attività di controllo geologico e ambientale
dell'attività della Miniera di Sasso Poiano
coltivata da COLACEM S.p.A.*

Rapporto del novembre 2018

dr. geol. Michele Sani

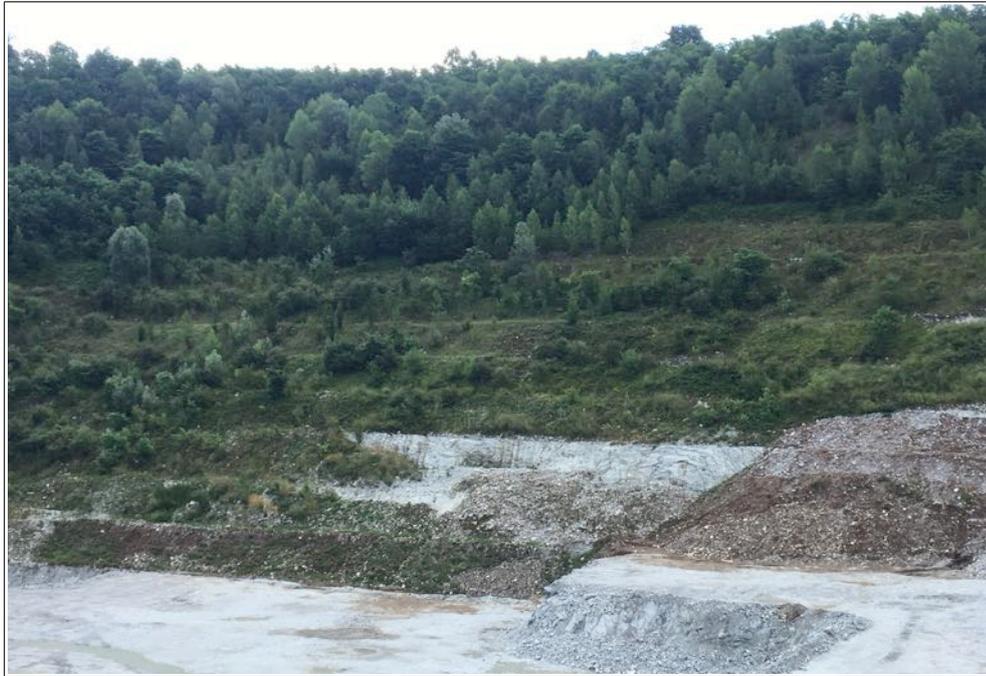
Figura 2 – Vista dell'area in cui è già avvenuto il recupero ambientale (immagine del 14.07.2017). Si noti come lo sviluppo del recupero sia maggiore alla quota più alta e come diminuisca progressivamente verso il basso.

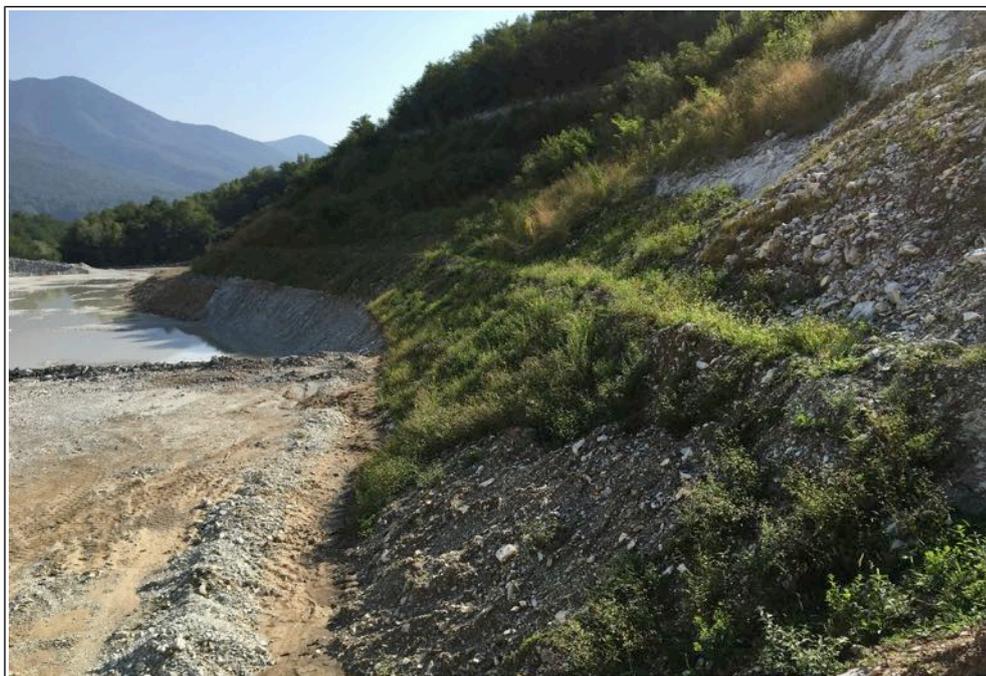
Figura 3 – Vista dell'area in cui è avvenuto il recupero ambientale (immagine del 04.08.2017). Si noti come lo sviluppo del recupero sia maggiore alla quota più alta e come diminuisca progressivamente verso il basso (in primo piano).

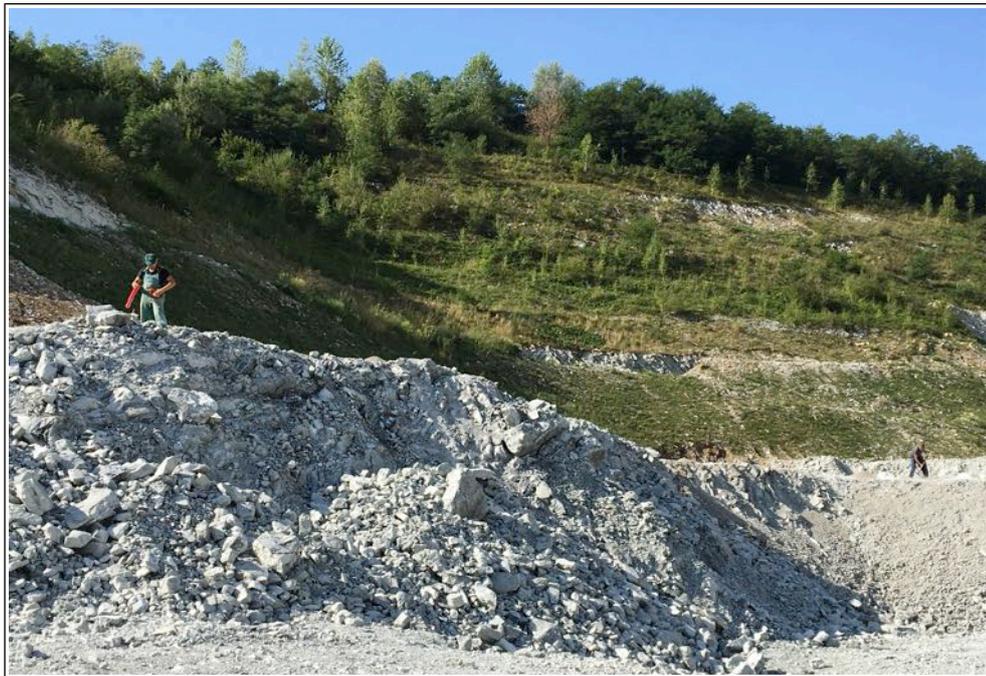
Figura 4 – Vista dell'area (sullo sfondo) in cui è già avvenuto il recupero ambientale (immagine del 04.08.2017). In primo piano si può osservare una delle aree in coltivazione, immediatamente limitrofa a quella già recuperata.

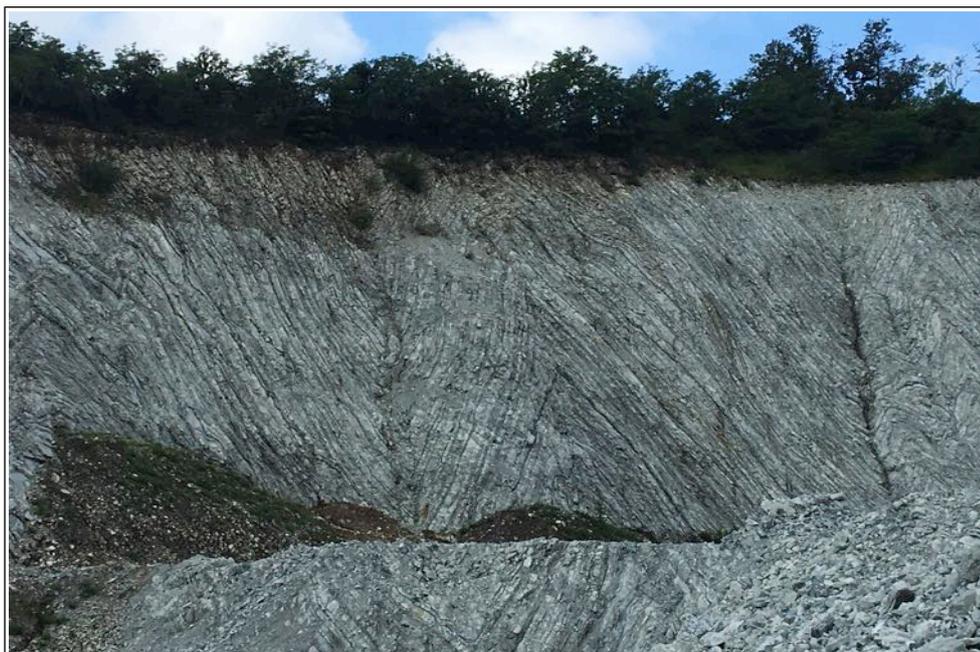
La parete rocciosa estesa orientata a est (figura 5 e 6), caratterizzata da elevata acclività, nella quale sono visibili chiaramente molte strutture a pieghe negli strati rocciosi della formazione geologica della Maiolica, verrà lasciata scoperta e potrebbe anche essere utilizzata anche a scopo didattico in quanto rappresenta molto fedelmente la situazione geologica generale (sia dal punto di vista stratigrafico che da quello tettonico) dell’area in cui sorge la Miniera di marna da cemento di Sasso Poiano.

Figura 5 – Vista della parete rocciosa molto acclive, orientata verso est, residua dello scavo minerario effettuato, che sarà lasciata scoperta e che potrà essere utilizzata anche come aula didattica (immagine del 14.07.2017).

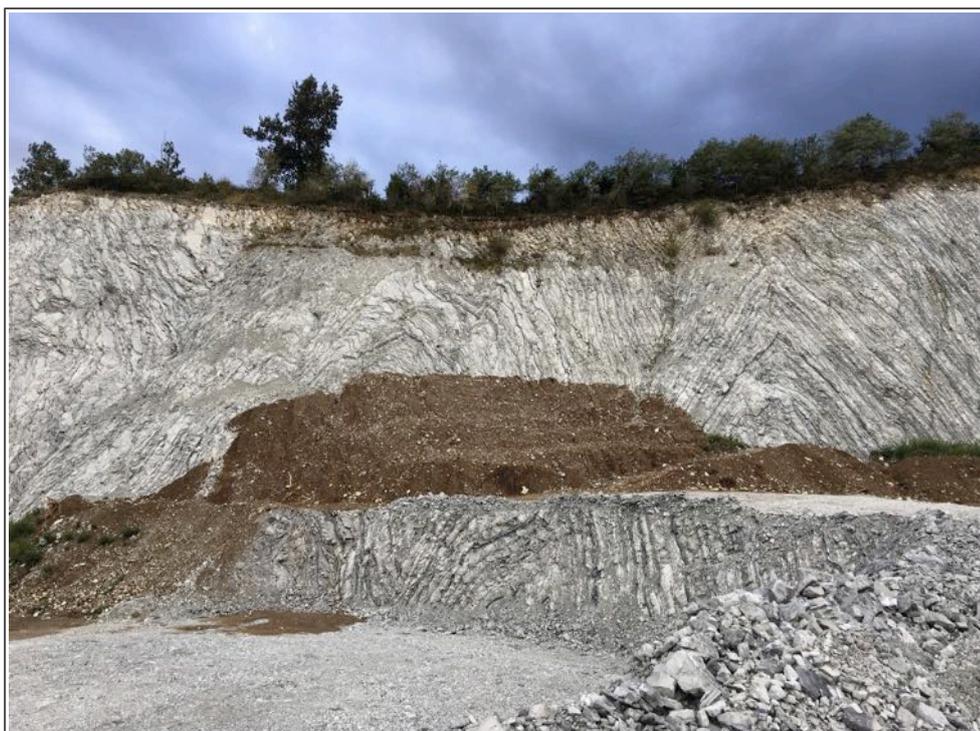
Figura 6 – Vista della parete rocciosa residua dello scavo minerario da lasciare scoperta da potere utilizzare come aula didattica (immagine del 01.09.2017). Alla base si osserva il terreno pronto per accogliere le operazioni di recupero ambientale vegetazionale.

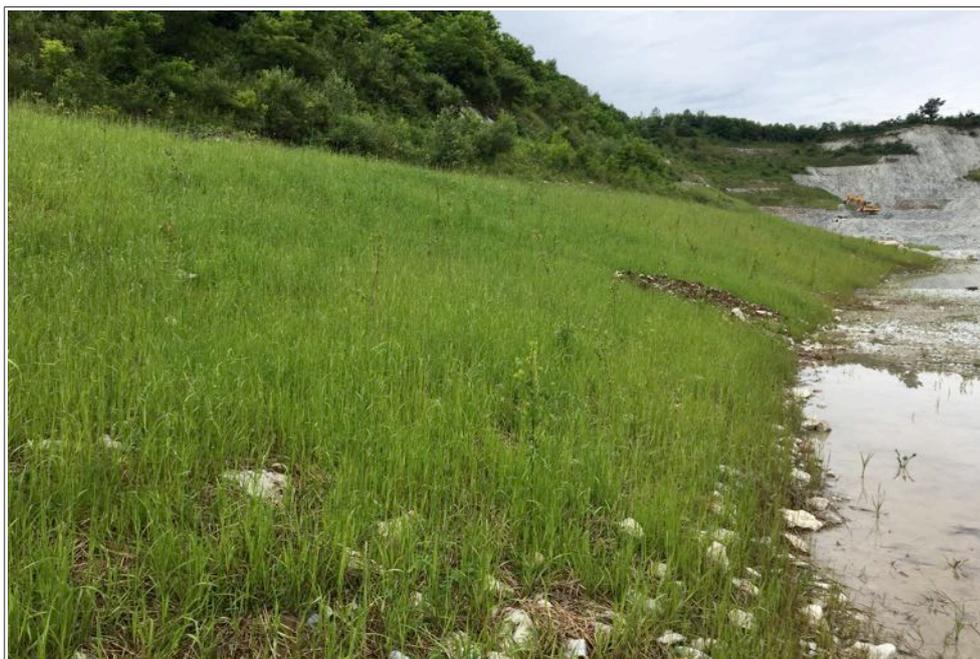
Figura 7 – Vista del gradone rinverdito con idrosemina durante l'autunno 2017 (immagine del 08.06.2018).

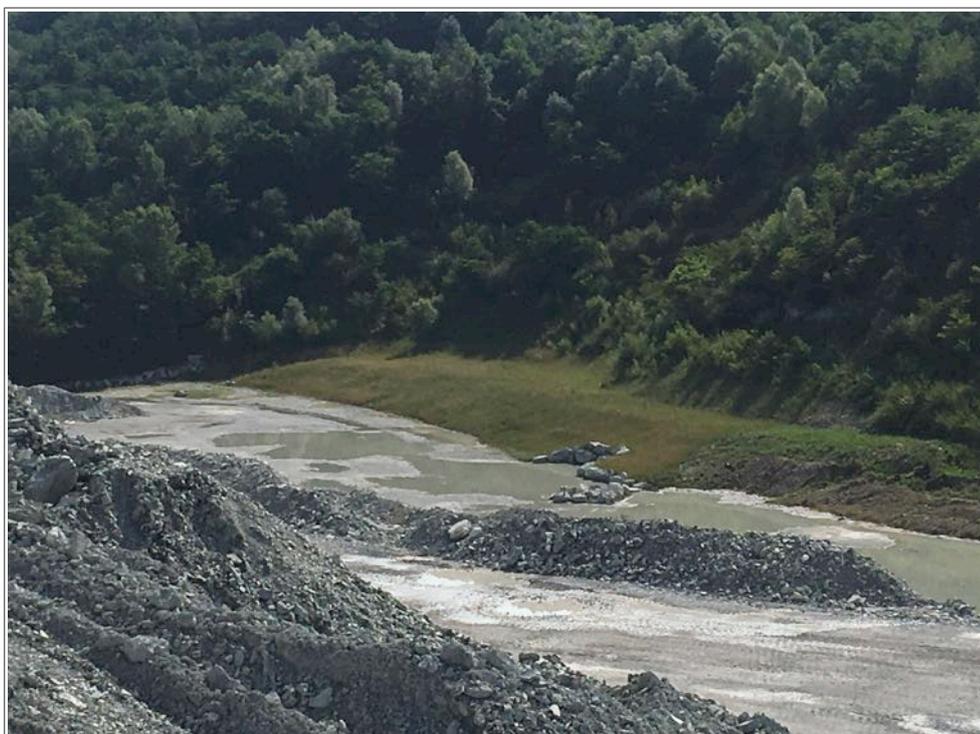
Figura 8 – Vista del gradone rinverdito con idrosemina durante l'autunno 2017 che prosegue verso la destra dell'immagine con operazioni di sistemazione morfologica da sottoporre successivamente a rinverdimento (immagine del 09.07.2018).

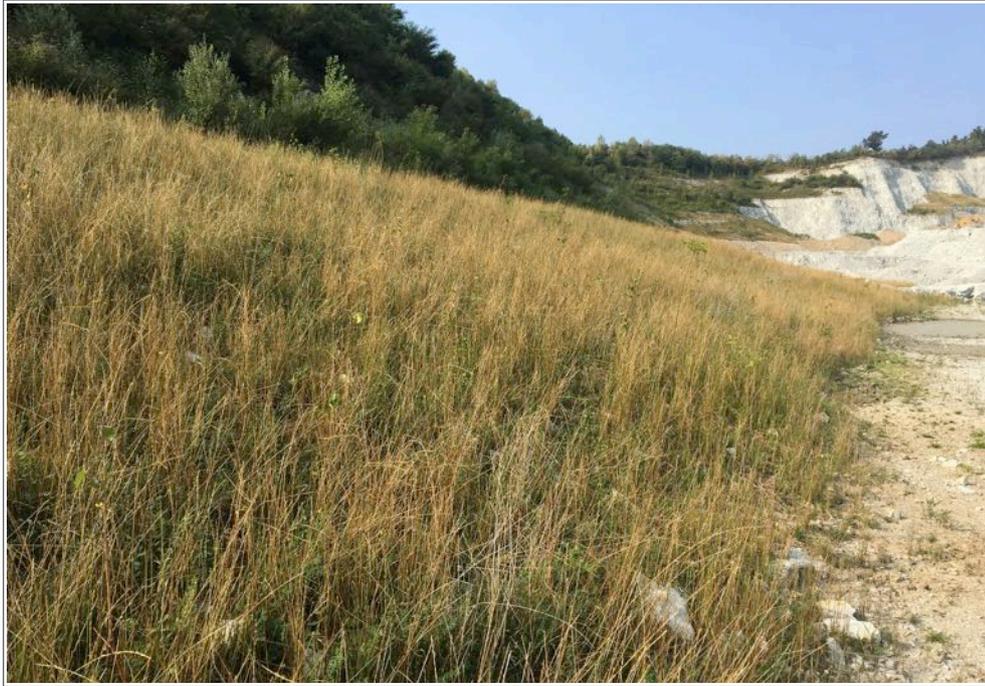
Figura 9 – Vista del gradone rinverdito con idrosemina durante l'autunno 2017 (immagine del 06.08.2018).

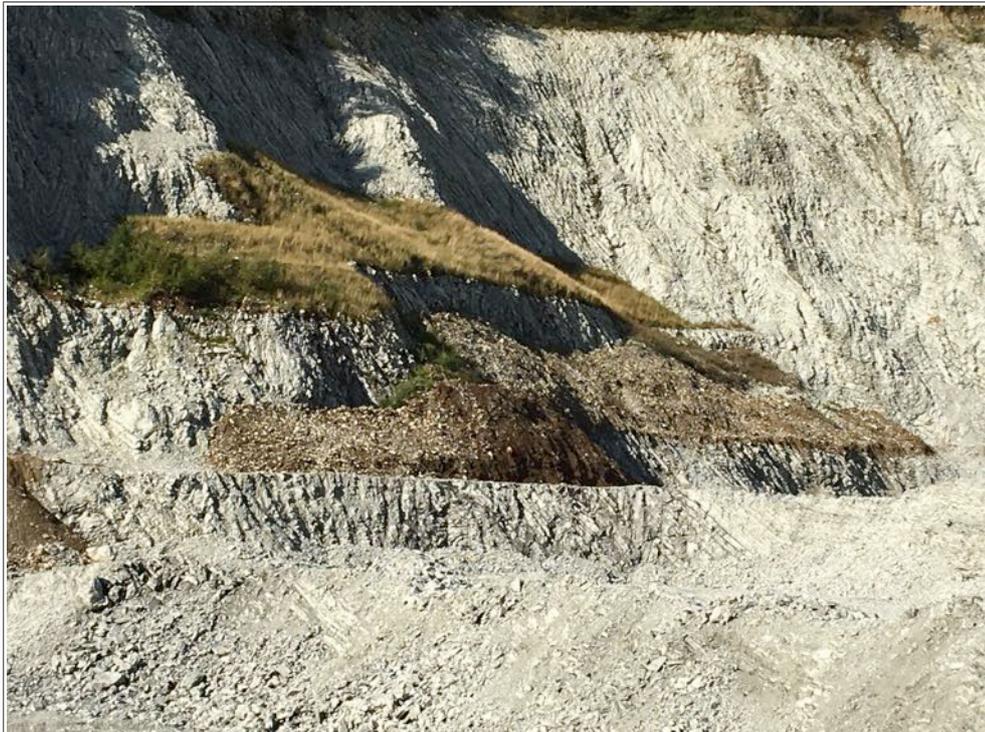
Figura 10 – Vista della zona in cui sono in corso le attività di recupero morfologico da sottoporre a quelle di recupero vegetazionale nel prossimo autunno (immagine del 03.09.2018).

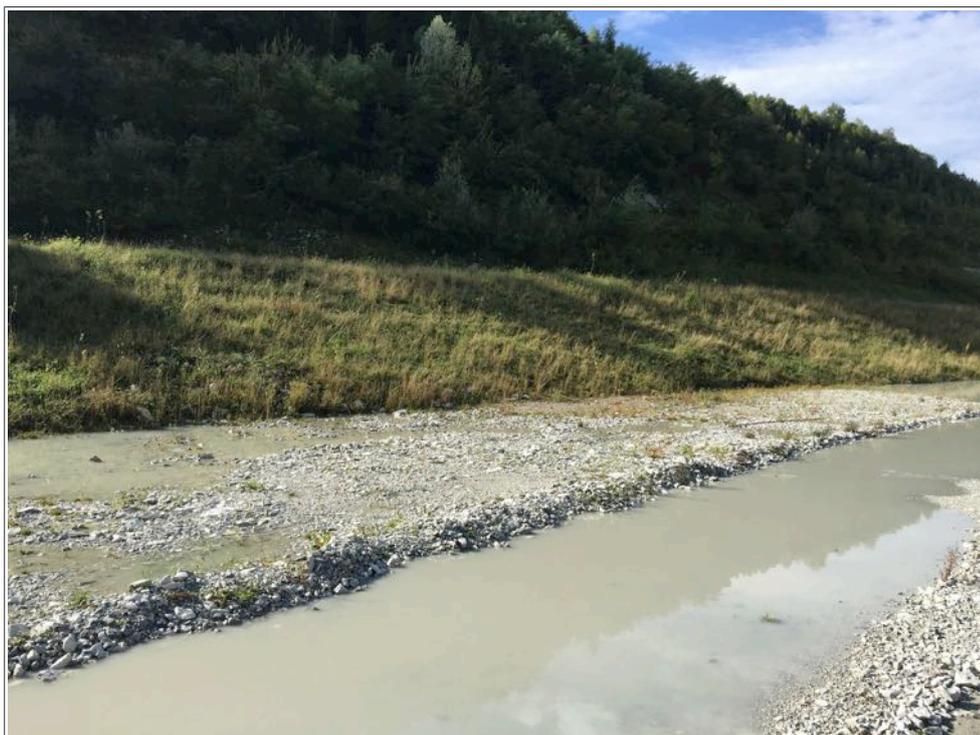
Figura 11 – Vista del gradone rinverdito con idrosemina durante l'autunno 2017 (immagine del 03/09/2018). La copertura erbacea appare essere continua e in buona salute.

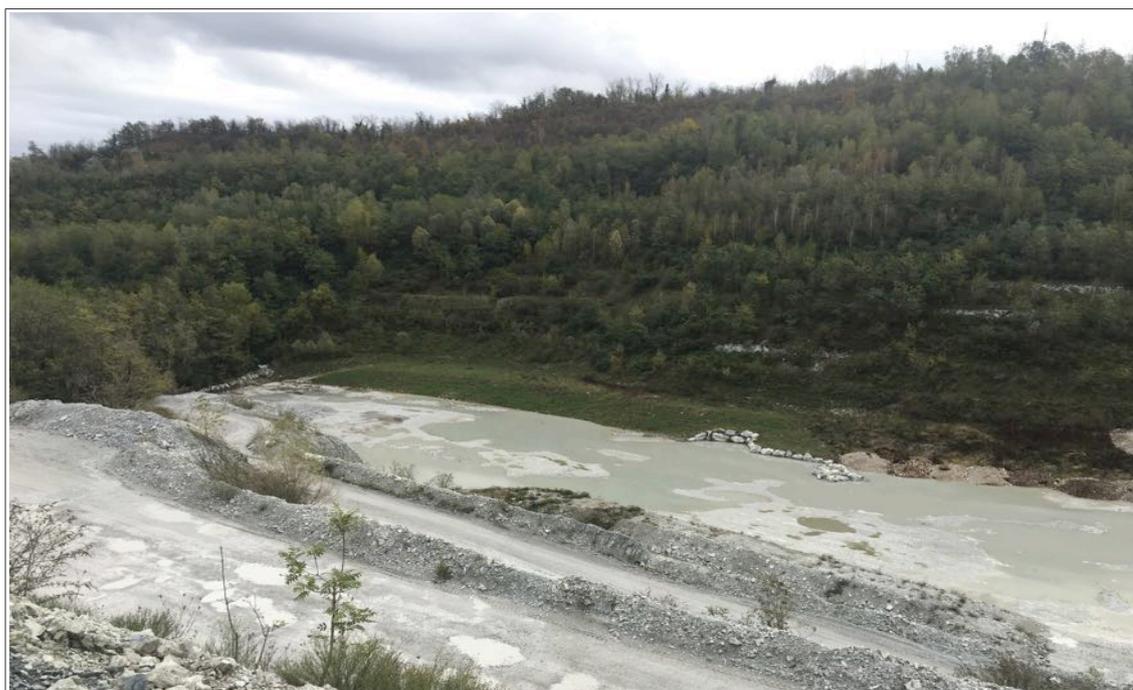
Figura 12 – Vista panoramica del gradone rinverdito con idrosemina durante l'autunno 2017 (immagine del 02/11/2018). La copertura erbacea appare essere continua e in buona salute.

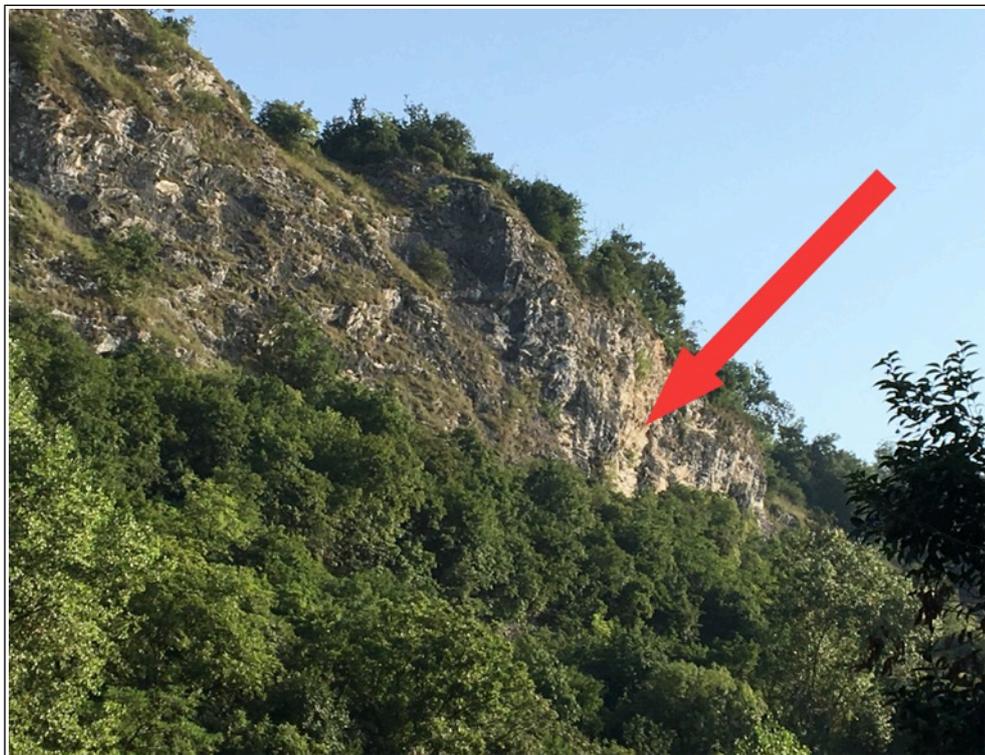
Figura 13 – Vista dell'area (indicata dalla freccia di colore rosso) dalla quale si sarebbero staccati i massi secondo la segnalazione pervenuta da parte di un cittadino al Comune vista dal piazzale della Chiesa Parrocchiale (foto del 04/08/2017).

L'impressione che si è avuta durante lo svolgimento dei diversi sopralluoghi effettuati, confermata dall'attenta osservazione delle foto e dal loro confronto, è che nell'area sottoposta al disaggio nel giugno 2017 siano presenti zone con taglio fresco, caratterizzate da un colore sensibilmente più chiaro del resto della roccia affiorante, che denotano essere venute a giorno di recente. La zona osservata è apparsa in buone condizioni e non sembra che vi siano pericoli. La posizione della scarpata aggettante, ubicata distante dalla strada sottostante, la quale è protetta anche da un'argine in terra posizionato alla base della scarpata, fa pensare che non vi siano pericoli per l'incolumità di cose o persone.

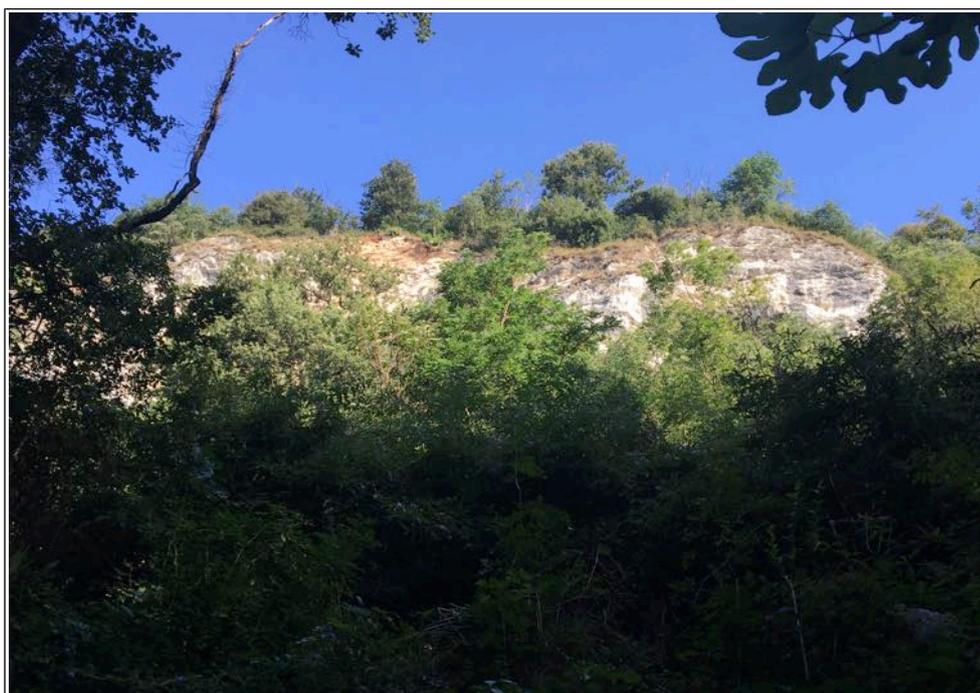
Figura 14 – Vista dell'area in cui è stata segnalato il crollo di massi osservata dalla base della scarpata (foto del 04/08/2017).

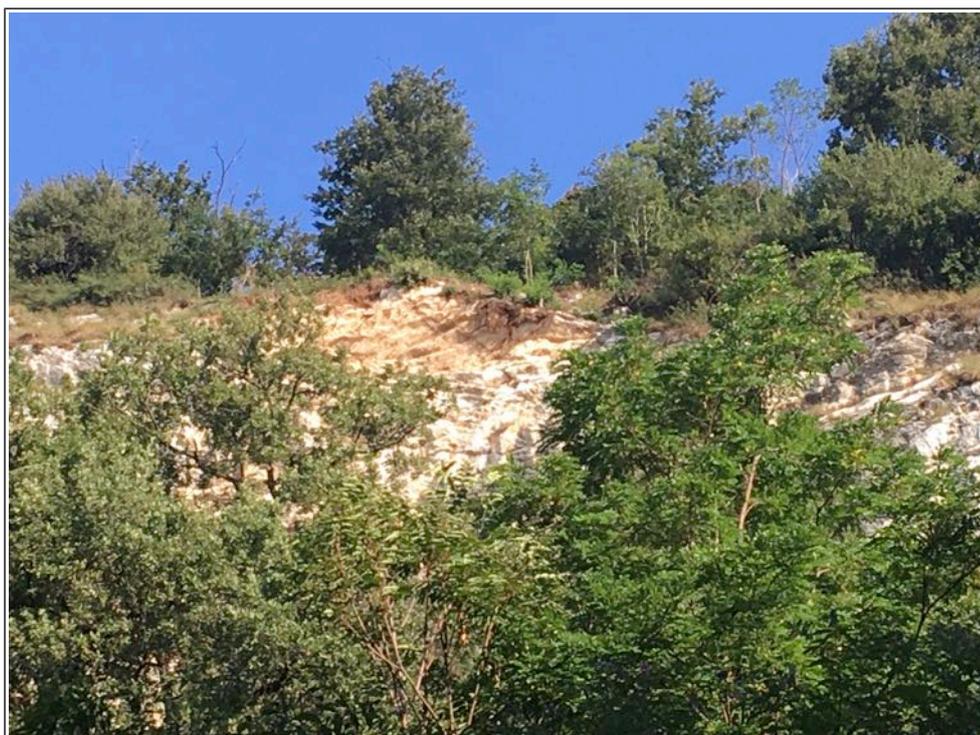
Figura 15 – Vista dell'area della figura 13 dalla quale si sarebbero staccati i massi secondo la segnalazione pervenuta da un cittadino al Comune di Caravate, vista dal piazzale della Chiesa Parrocchiale (foto del 01/09/2017).

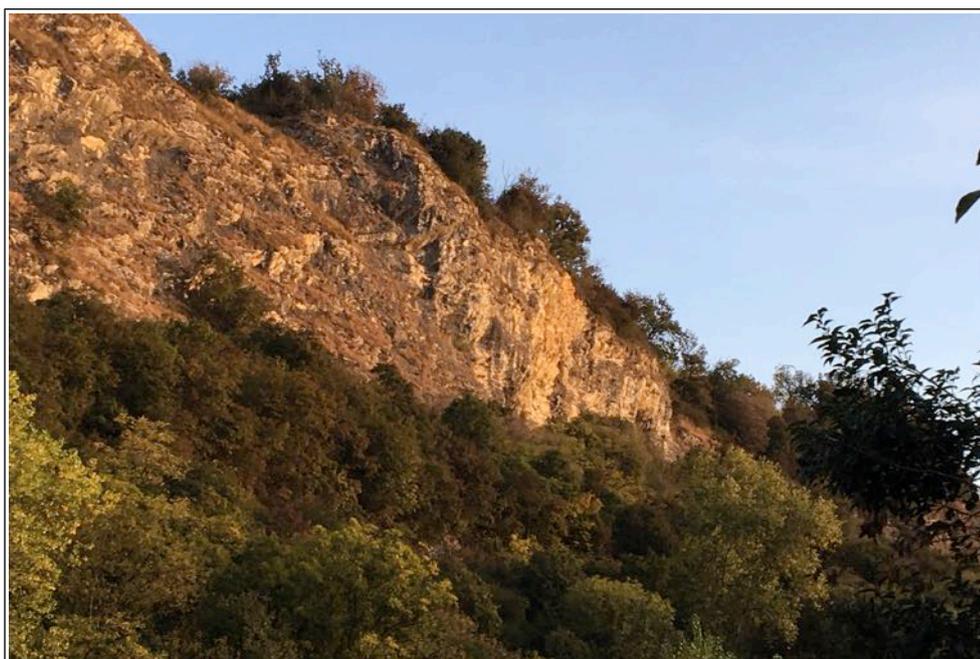
Figura 16 – Vista della medesima area della figura 13 dalla quale si sarebbero staccati i massi secondo la segnalazione pervenuta al Comune di Caravate vista dal piazzale della Chiesa parrocchiale (foto del 10/10/2017).

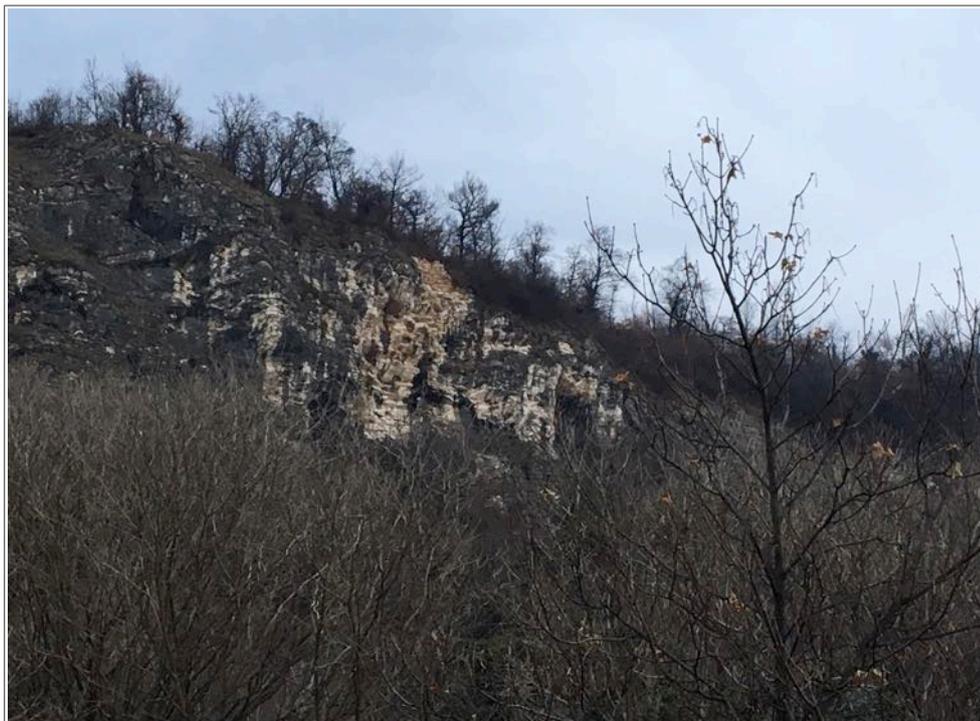
Figura 17 – Vista della medesima area della figura 13 dalla quale si sarebbero staccati i massi secondo la segnalazione pervenuta al Comune di Caravate nell'estate 2017, vista dal piazzale antistante la Chiesa parrocchiale (foto del 09/02/2018).
