## COMUNE DI CARAVATE

*verbale mensile di sopralluogo inerente  
l'attività di controllo geologico e ambientale  
dell'attività della Miniera di Sasso Poiano  
coltivata da COLACEM S.p.A.*

*Rapporto dell'ottobre 2018*

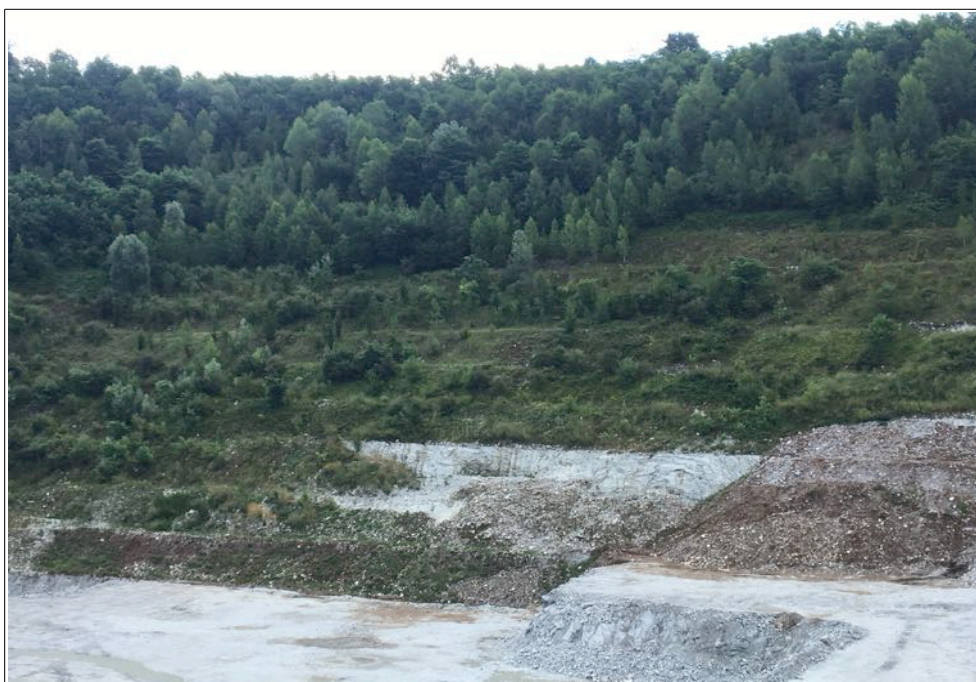
Figura 2 – Vista dell'area in cui è già avvenuto il recupero ambientale (immagine del 14.07.2017). Si noti come lo sviluppo del recupero sia maggiore alla quota più alta e come diminuisca progressivamente verso il basso.

assolutamente molto buona (figura 2, 3, 4, 7 e 8). Si nota immediatamente che la progressione del recupero morfologico segue in parallelo, e a breve distanza temporale, l'attività della coltivazione del materiale utile e quella del recupero vegetazionale segue con cadenza di circa una volta all'anno, quella del recupero morfologico. Il recupero ambientale eseguito nelle aree già coltivate è molto avanzato nella porzione posta alle quote maggiori e lo sviluppo della vegetazione diminuisce gradualmente scendendo verso il basso, a causa dell'età decrescente degli interventi effettuati di sistemazione morfologica e vegetazionale.

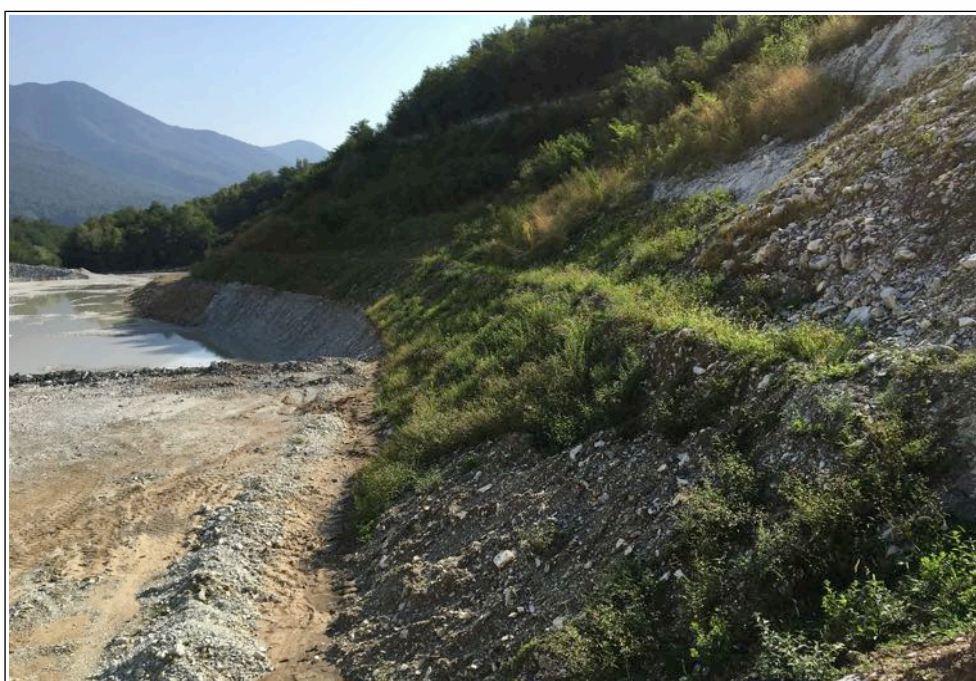
Figura 3 – Vista dell'area in cui è avvenuto il recupero ambientale (immagine del 04.08.2017). Si noti come lo sviluppo del recupero sia maggiore alla quota più alta e come diminuisca progressivamente verso il basso (in primo piano).

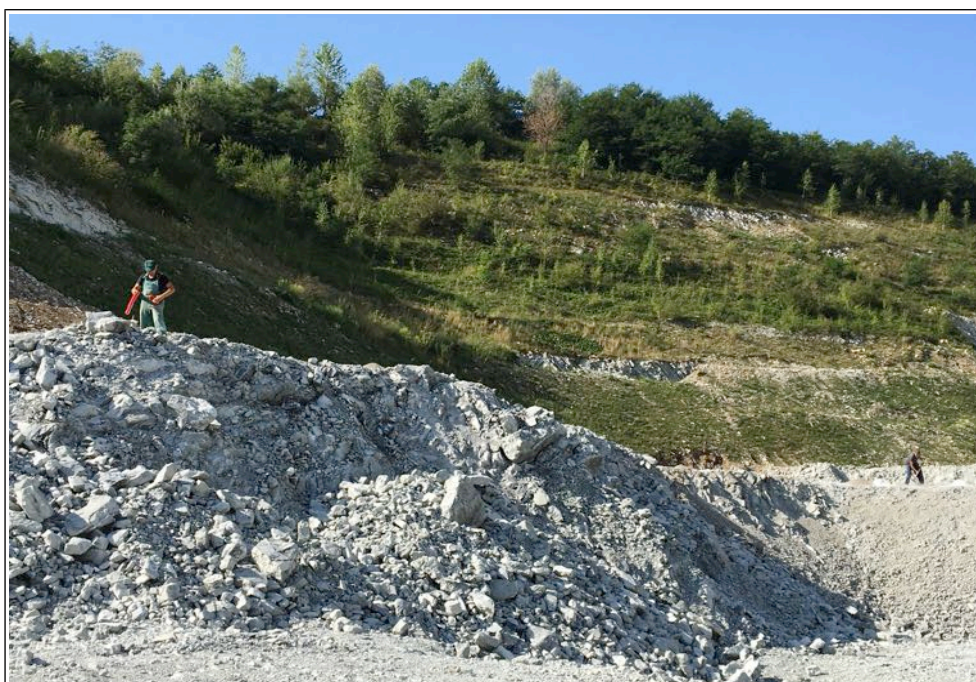
Figura 4 – Vista dell'area (sullo sfondo) in cui è già avvenuto il recupero ambientale (immagine del 04.08.2017). In primo piano si può osservare una delle aree in coltivazione, immediatamente limitrofa a quella già recuperata.

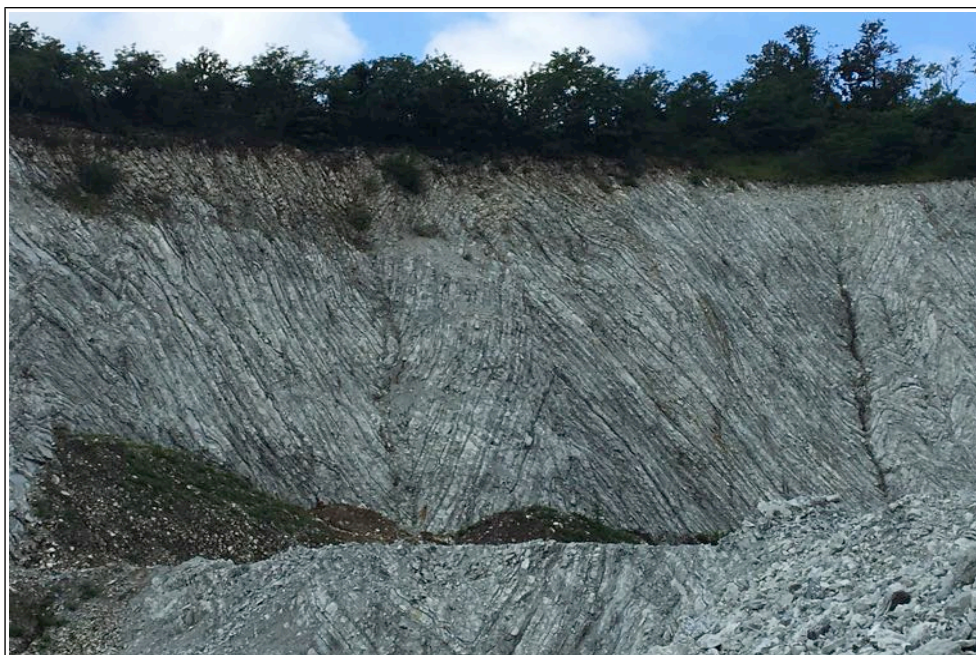
La parete rocciosa estesa orientata a est (figura 5 e 6), caratterizzata da elevata acclività, nella quale sono visibili chiaramente molte strutture a pieghe negli strati rocciosi della formazione geologica della Maiolica, verrà lasciata scoperta e potrebbe anche essere utilizzata anche a scopo didattico in quanto rappresenta molto fedelmente la situazione geologica generale (sia dal punto di vista stratigrafico che da quello tettonico) dell'area in cui sorge la Miniera di marna da cemento di Sasso Poiano.

Figura 5 – Vista della parete rocciosa molto acclive, orientata verso est, residua dello scavo minerario effettuato, che sarà lasciata scoperta e che potrà essere utilizzata anche come aula didattica (immagine del 14.07.2017).

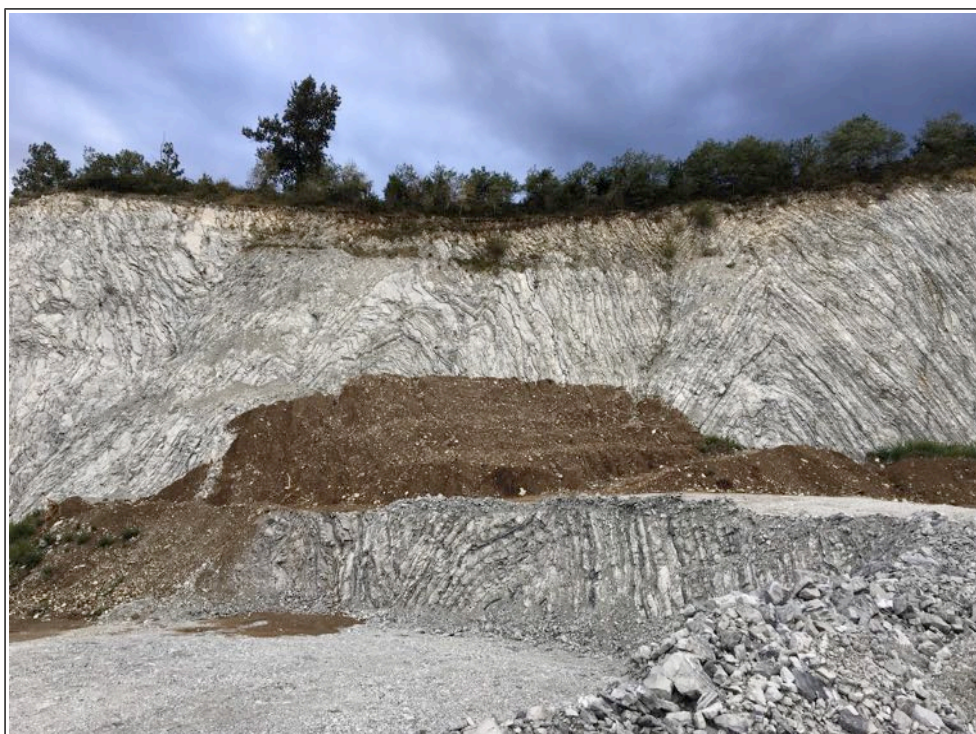
Figura 6 – Vista della parete rocciosa residua dello scavo minerario da lasciare scoperta da potere utilizzare come aula didattica (immagine del 01.09.2017). Alla base si osserva il terreno pronto per accogliere le operazioni di recupero ambientale vegetazionale.

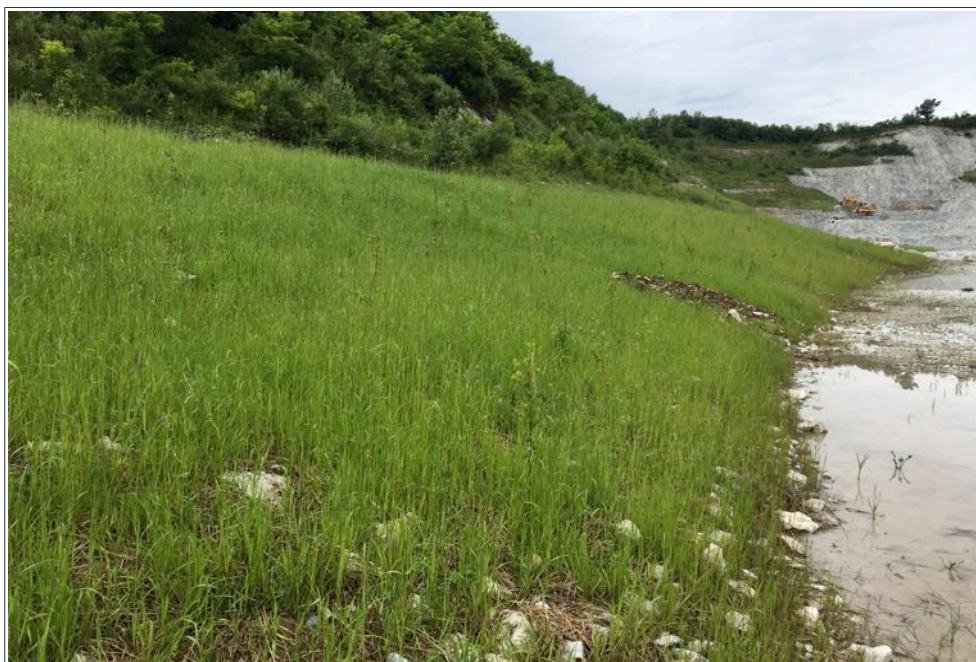
Figura 7 – Vista del gradone rinverdito con idrosemina durante l'autunno 2017 (immagine del 08.06.2018).

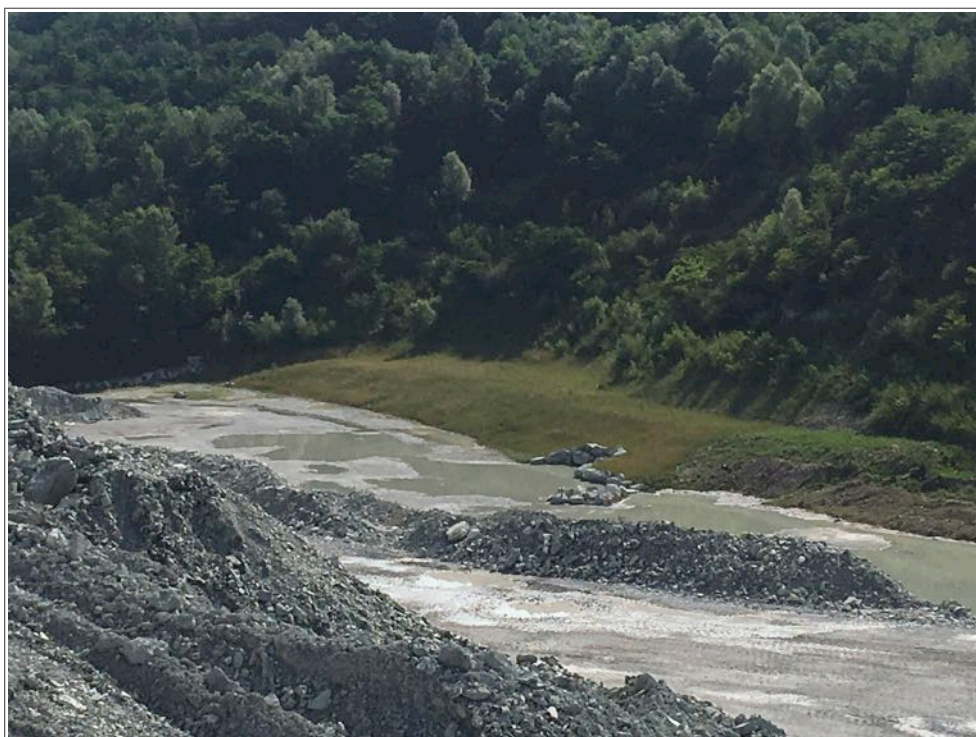
poco “artificiale” nel complesso. Nella porzione in cui attualmente è in atto il recupero morfologico, i lavori procedono con la sistemazione delle gradonature ricavate dalla coltivazione della marna da cemento, che vengono rivestite con del materiale terroso sia di provenienza interna (lo sterile di copertura) che di provenienza esterna. In questo periodo è in atto anche l'attività di preparazione delle aree che saranno sottoposte a interventi di semina e piantumazione da svolgere durante il prossimo autunno (foto 8).

Figura 8 – Vista del gradone rinverdito con idrosemina durante l'autunno 2017 che prosegue verso la destra dell'immagine con operazioni di sistemazione morfologica da sottoporre successivamente a rinverdimento (immagine del 09.07.2018).

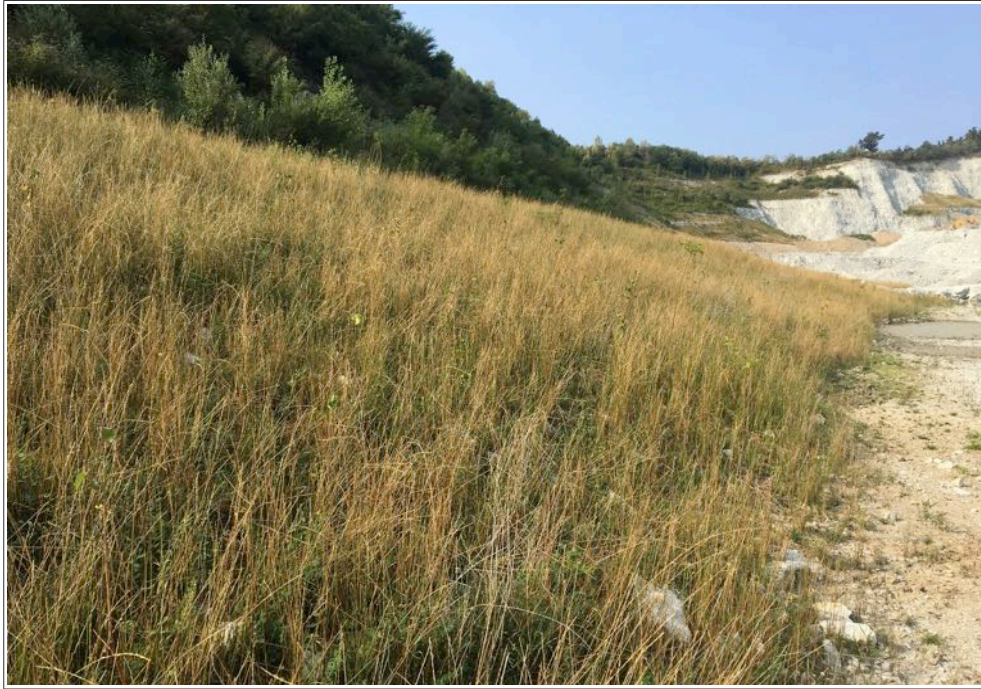
Figura 9 – Vista del gradone rinverdito con idrosemina durante l'autunno 2017 (immagine del 06.08.2018).

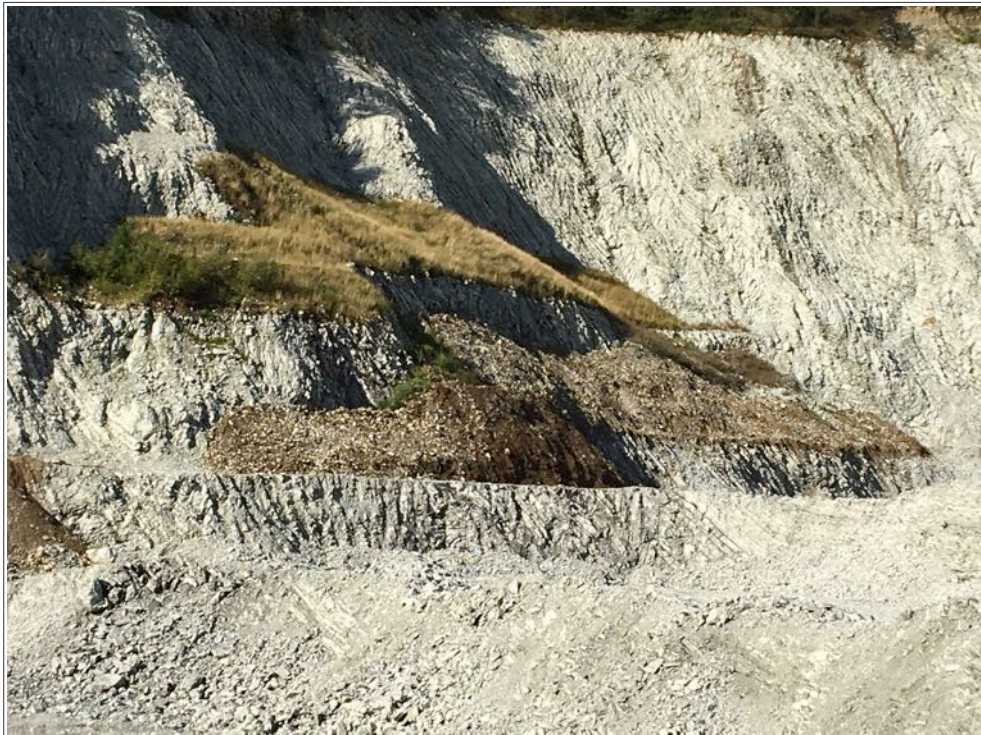
Figura 10 – Vista della zona in cui sono in corso le attività di recupero morfologico da sottoporre a quelle di recupero vegetazionale nel prossimo autunno (immagine del 03.09.2018).

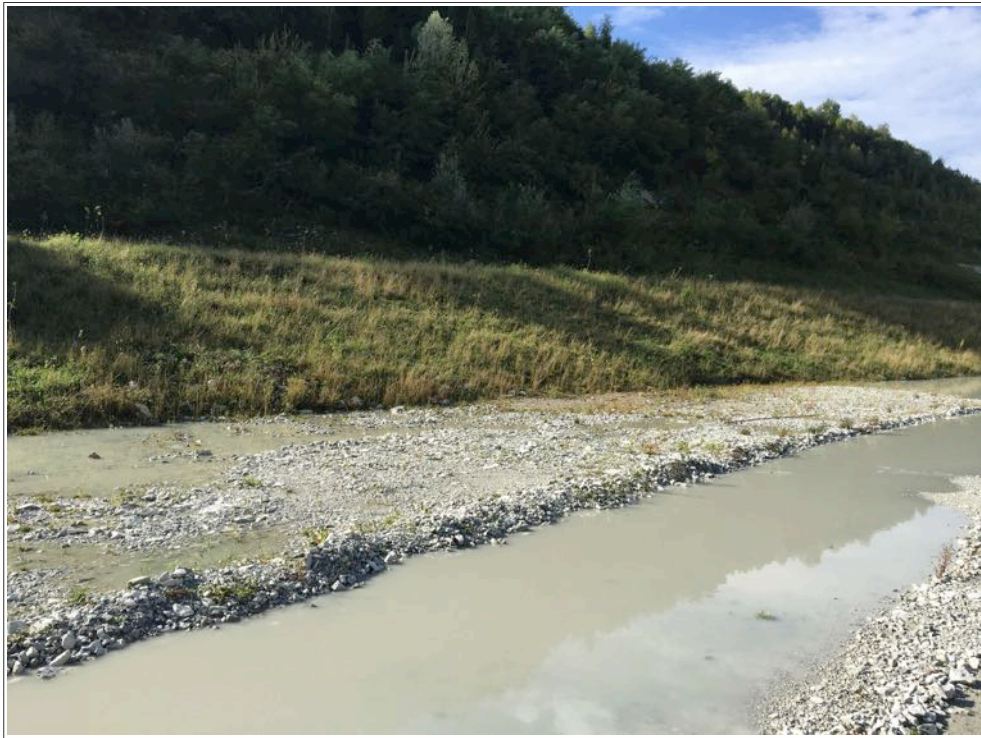
Durante il sopralluogo effettuato si è potuto constatare come la vegetazione erbacea seminata sia in ottima salute. Nell'area in cui sono state attuate le operazioni di recupero ambientale nell'autunno scorso sono quindi presenti estese zone verdeggianti con la presenza una copertura erbacea pressoché completa (figura 7). Attualmente le essenze erbacee hanno una notevole produzione di semi che potranno a loro volta proseguire naturalmente le attività di rinverdimento. Questa decisa nascita dell'erba è di buon auspicio per il risultato degli ultimi interventi di recupero ambientale attuati.

Figura 11 – Vista del gradone rinverdito con idrosemina durante l'autunno 2017 (immagine del 03/09/2018). La copertura erbacea appare essere continua e in buona salute.

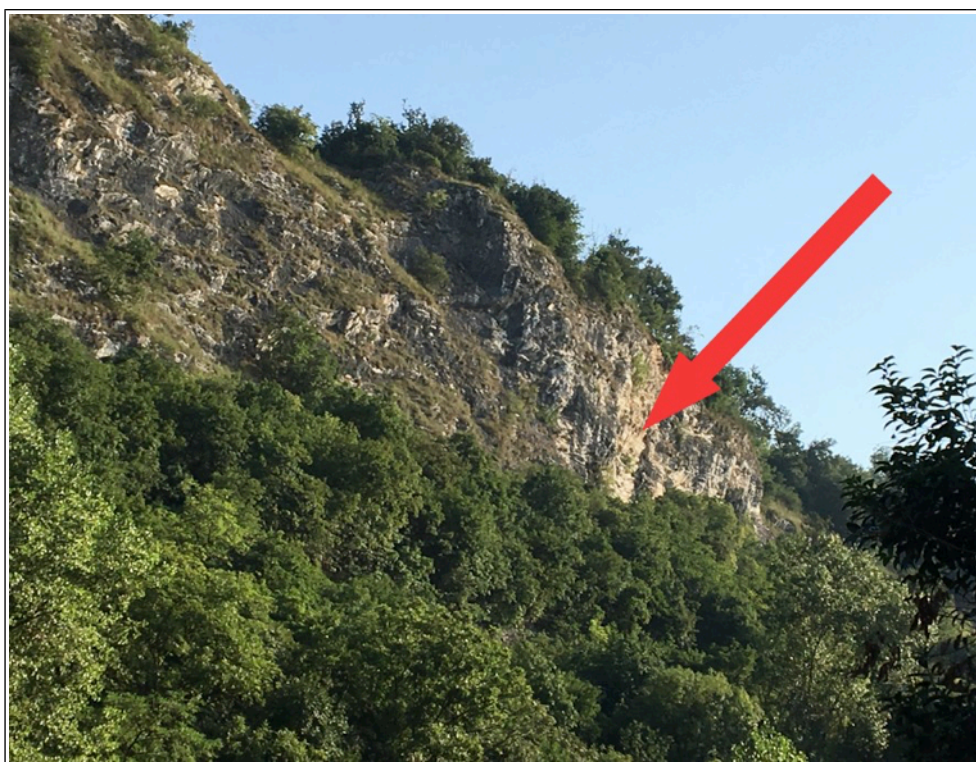
Figura 12 – Vista dell'area (indicata dalla freccia di colore rosso) dalla quale si sarebbero staccati i massi secondo la segnalazione pervenuta da parte di un cittadino al Comune vista dal piazzale della Chiesa Parrocchiale (foto del 04/08/2017).

Maurizio che dalla base della scarpata che sovrasta l'abitato di Caravate è stata raggiunta a piedi tramite un sentiero che parte da Via Bruno Buozzi. Durante il sopralluogo sono state scattate alcune foto (figure 12, 13) che serviranno per il confronto con quelle che saranno riprese durante i sopralluoghi successivi.

L'impressione che si è avuta durante lo svolgimento dei diversi sopralluoghi effettuati, confermata dall'attenta osservazione delle foto e dal loro confronto, è che nell'area sottoposta al disgaggio nel giugno 2017 siano presenti zone con taglio fresco, caratterizzate da un colore sensibilmente più chiaro del resto della roccia affiorante, che denotano essere venute a giorno di recente. La zona osservata è apparsa in buone condizioni e non sembra che vi siano pericoli. La posizione della scarpata aggettante, ubicata distante dalla strada sottostante, la quale è protetta anche da un'argine in terra posizionato alla base della scarpata, fa pensare che non vi siano pericoli per l'incolumità di cose o persone.

In conclusione si ritiene che al momento non vi siano pericoli imminenti dovuti al potenziale crollo di massi, ma la situazione sarà comunque tenuta sotto stretto controllo e verrà eseguito un sopralluogo ogni volta che ne verrà fatto uno nell'area della Miniera di Sasso Poiano, quindi presumibilmente con una cadenza mensile.

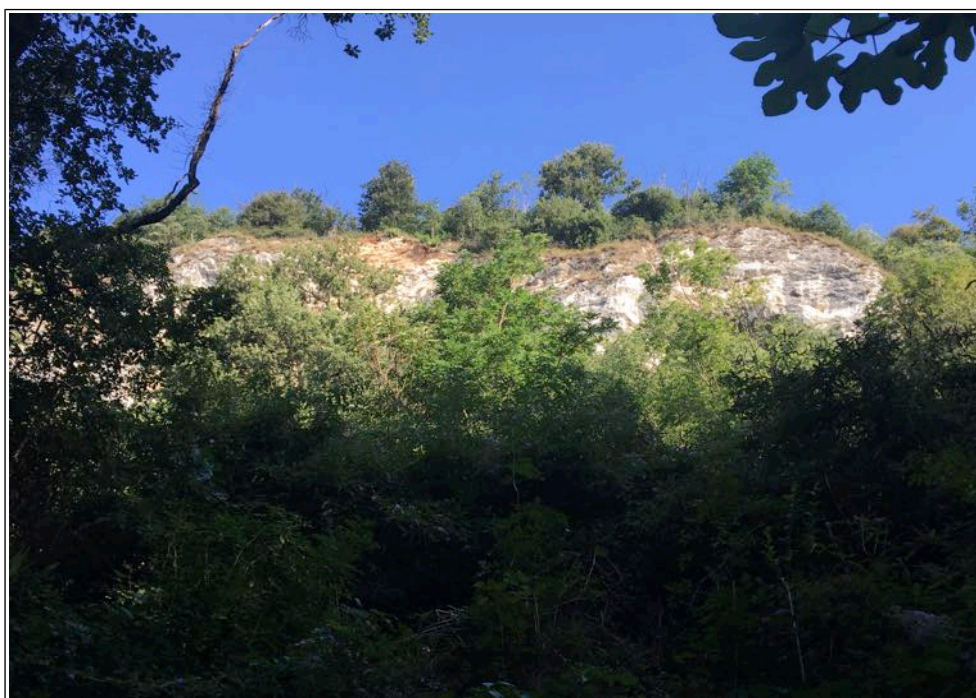
Figura 13 – Vista dell'area in cui è stata segnalato il crollo di massi osservata dalla base della scarpata (foto del 04/08/2017).

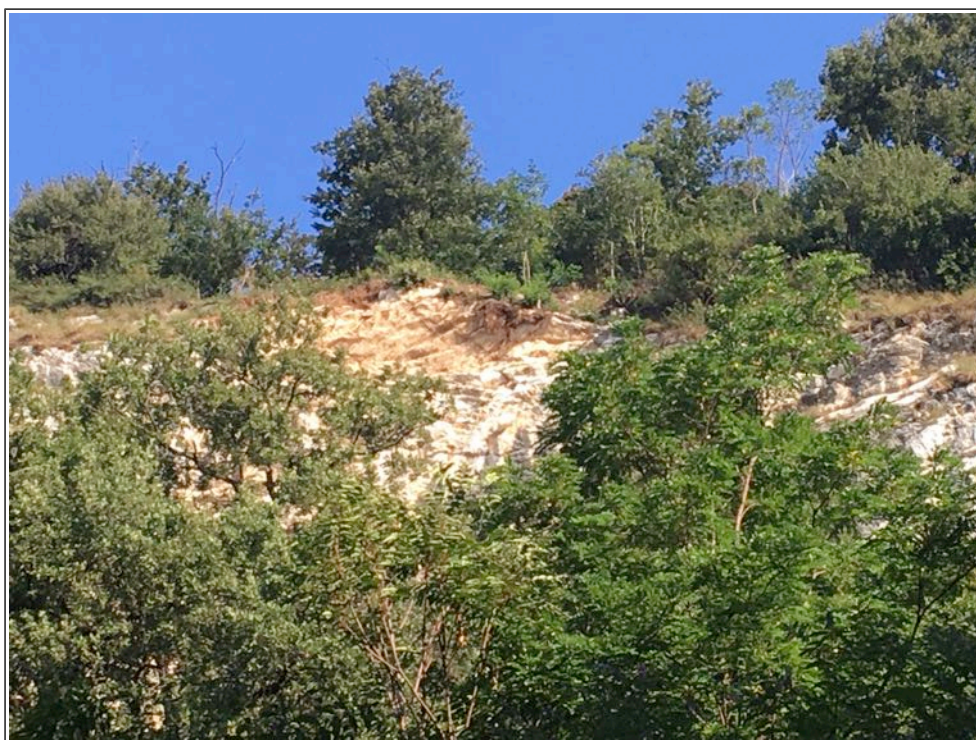
Allo stesso modo nei sopralluoghi effettuati durante tutti i mesi successivi compreso l'ultimo del giorno 8 ottobre 2018, è stata effettuata l'osservazione con il binocolo della zona di cui alla segnalazione dal piazzale della Chiesa Parrocchiale di San Giovanni Battista e Maurizio (figura 14 e 15).

Figura 14 – Vista dell'area della figura 12 dalla quale si sarebbero staccati i massi secondo la segnalazione pervenuta da un cittadino al Comune di Caravate, vista dal piazzale della Chiesa Parrocchiale (foto del 01/09/2017).

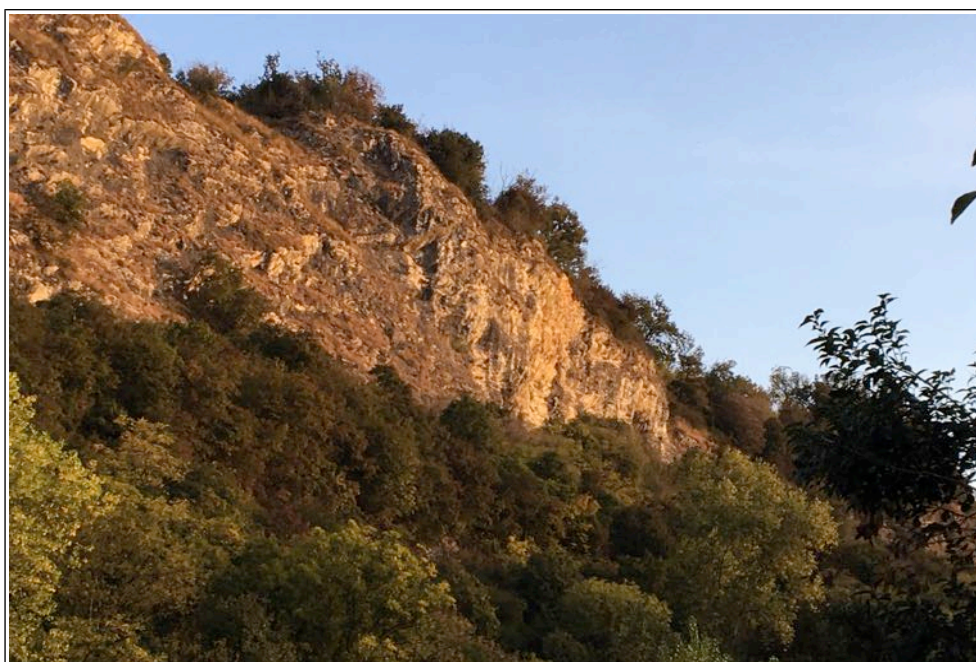
Figura 15 – Vista della medesima area della figura 12 dalla quale si sarebbero staccati i massi secondo la segnalazione pervenuta al Comune di Caravate vista dal piazzale della Chiesa parrocchiale (foto del 10/10/2017).

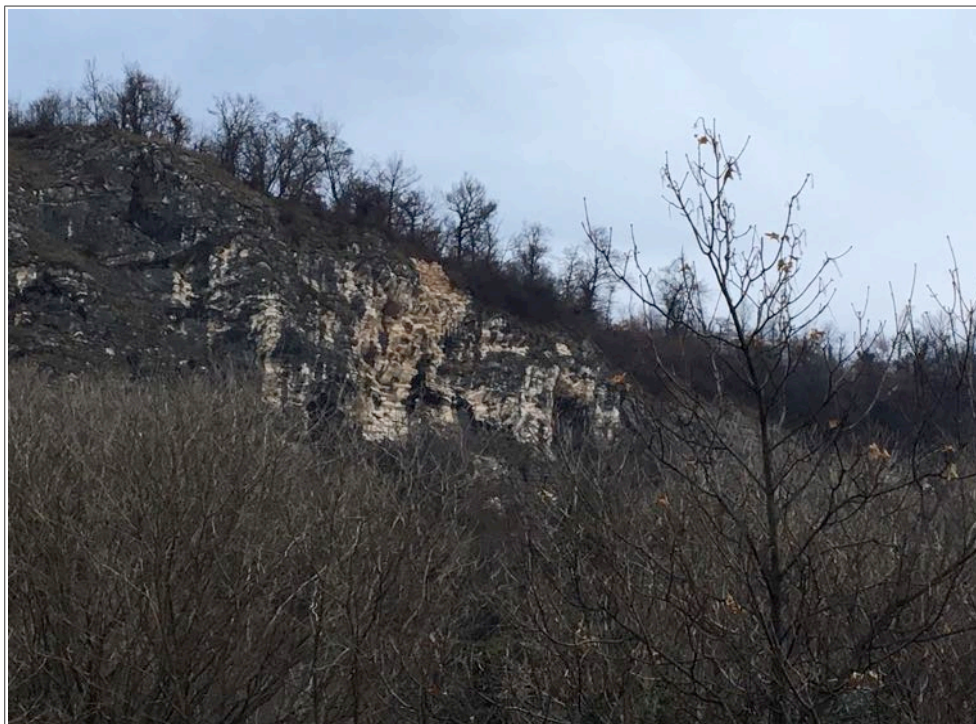
Figura 16 – Vista della medesima area della figura 12 dalla quale si sarebbero staccati i massi secondo la segnalazione pervenuta al Comune di Caravate nell'estate 2017, vista dal piazzale antistante la Chiesa parrocchiale (foto del 09/02/2018).
