# COMUNE DI CARAVATE

*verbale mensile di sopralluogo inerente  
l'attività di controllo geologico e ambientale  
dell'attività della Miniera di Sasso Poiano  
coltivata da COLACEM S.p.A.*

*Rapporto del luglio 2018*

dr. geol. Michele Sani

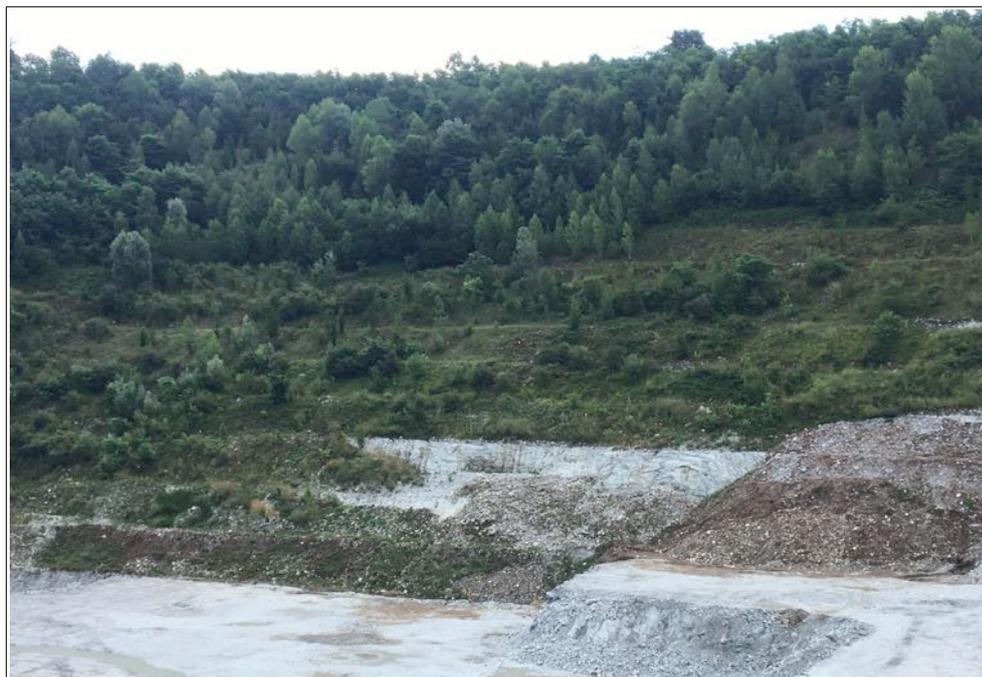
Figura 2 – Vista dell'area in cui avviene il recupero ambientale (immagine del 14.07.2017). Si noti come lo sviluppo del recupero è maggiore alla quota più alta e come diminuisca progressivamente verso il basso.

La prima impressione che si ha entrando nella Miniera di Sasso Poiano, in relazione agli aspetti del recupero ambientale morfologico e vegetazionale, è molto buona (figura 2, 3, e 4). Si nota immediatamente che la progressione del recupero morfologico segue in parallelo l'attività della coltivazione e quella del recupero vegetazionale segue quella del recupero morfologico. Il recupero ambientale eseguito è molto avanzato nella porzione posta alle quote maggiori e lo sviluppo della vegetazione diminuisce gradualmente scendendo verso il basso, a causa dell'età decrescente degli interventi effettuati di sistemazione morfologica e vegetazionale. Le piantumazioni più antiche presentano ovviamente uno sviluppo e un accrescimento maggiore di quelle di più recente impianto.

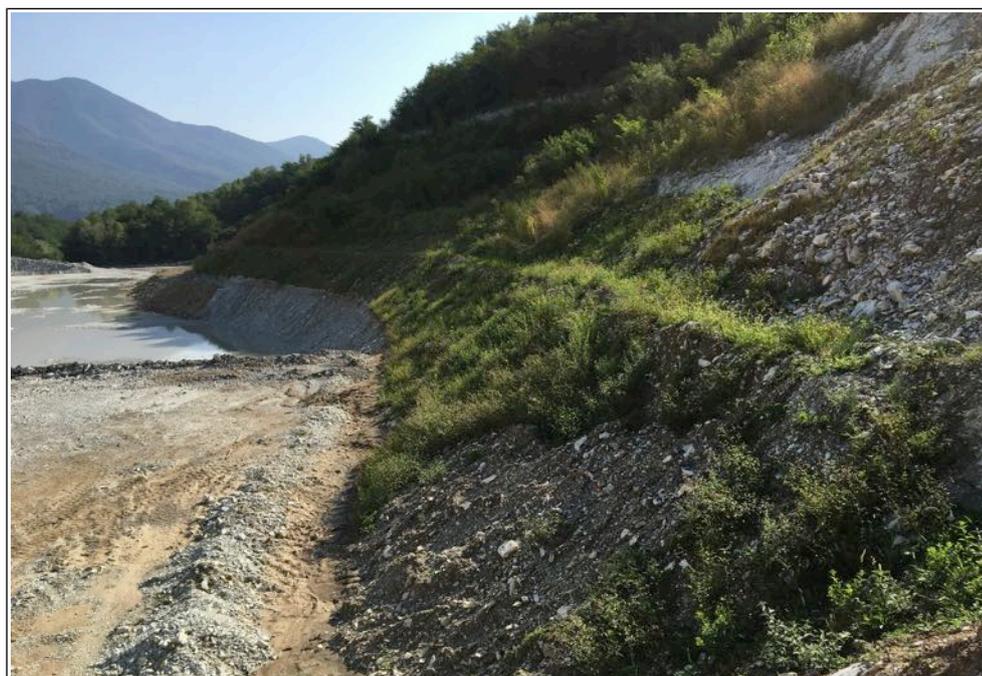
Figura 3 – Vista dell'area in cui avviene il recupero ambientale (immagine del 04.08.2017). Si noti come lo sviluppo del recupero è maggiore alla quota più alta e come diminuisca progressivamente verso il basso (in primo piano).

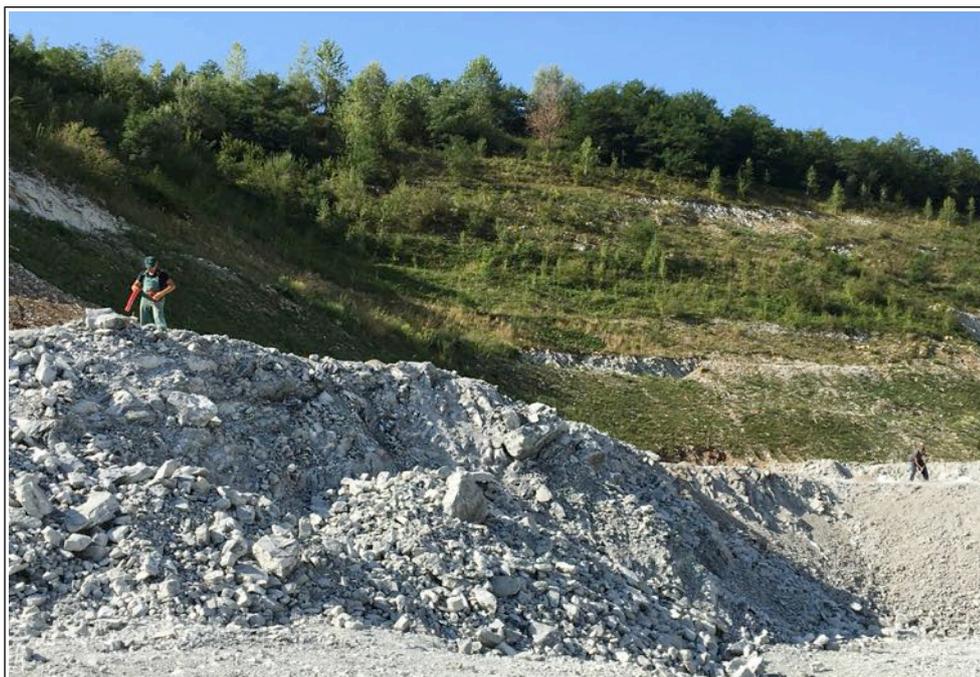
Figura 4 – Vista dell'area (sullo sfondo) in cui avviene il recupero ambientale (immagine del 04.08.2017). In primo piano si può osservare una delle aree attualmente in coltivazione, immediatamente limitrofa a quella già recuperata posta sullo sfondo della foto.

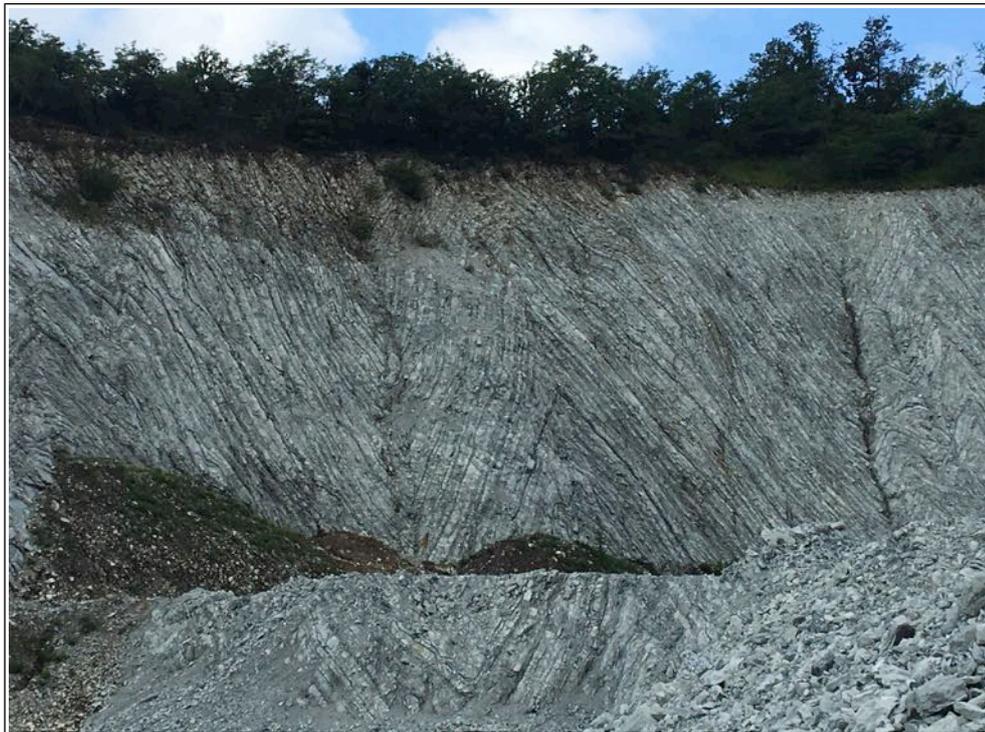
La parete estesa orientata a est (figura 5 e 6), caratterizzata da elevata acclività, nella quale sono visibili chiaramente molte pieghe negli strati rocciosi della formazione geologica della Maiolica, verrà lasciata scoperta e potrebbe anche essere utilizzata anche a scopo didattico in quanto rappresenta molto fedelmente la situazione geologica (sia stratigrafica che tettonica) dell'area in cui sorge la Miniera di Sasso Poiano.

Figura 5 – Vista della parete rocciosa molto acclive, residua dello scavo minerario, che sarà lasciata scoperta da potere utilizzare anche come aula didattica (immagine del 14.07.2017).

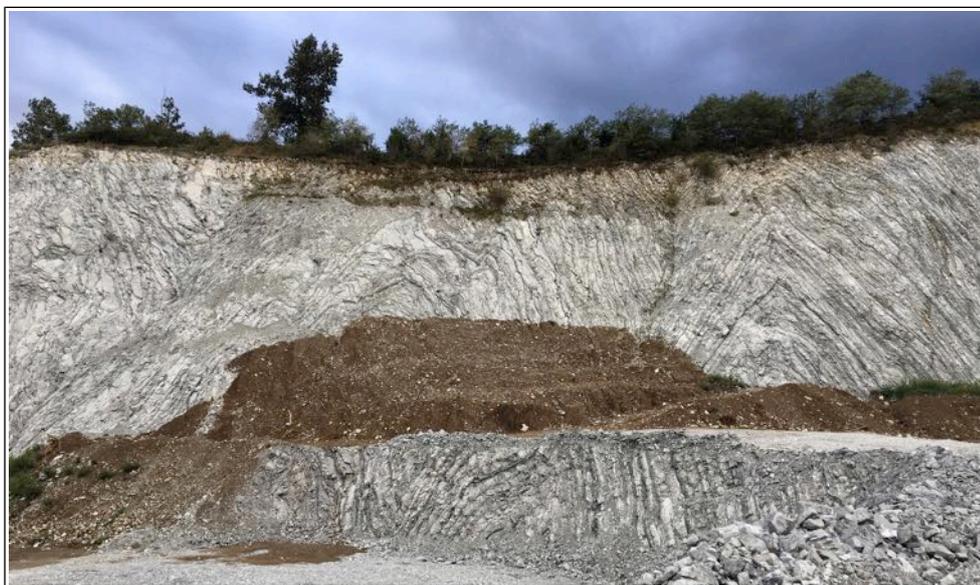
Figura 6 – Vista della parete rocciosa residua dello scavo minerario da lasciare scoperta da potere utilizzare come aula didattica (immagine del 01.09.2017). Alla base si osserva il terreno pronto per accogliere le operazioni di recupero ambientale.

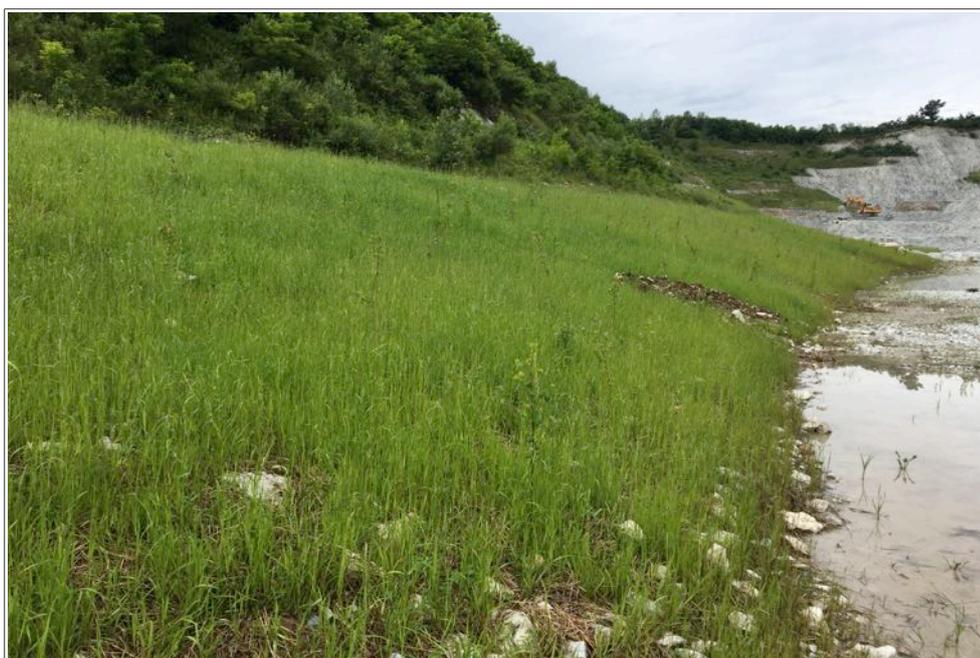
Durante il sopralluogo effettuato si è potuto constatare come la vegetazione erbacea seminata sia in ottima salute. Nell'area in cui sono state attuate le operazioni di recupero ambientale nell'autunno scorso sono quindi presenti estese zone verdeggianti con la presenza una copertura erbacea pressoché completa (figura 7). Attualmente le essenze erbacee hanno una notevole produzione di semi che potranno

Figura 7 – Vista del gradone rinverdito con idrosemina durante l'autunno 2017 (immagine del 08.06.2018).

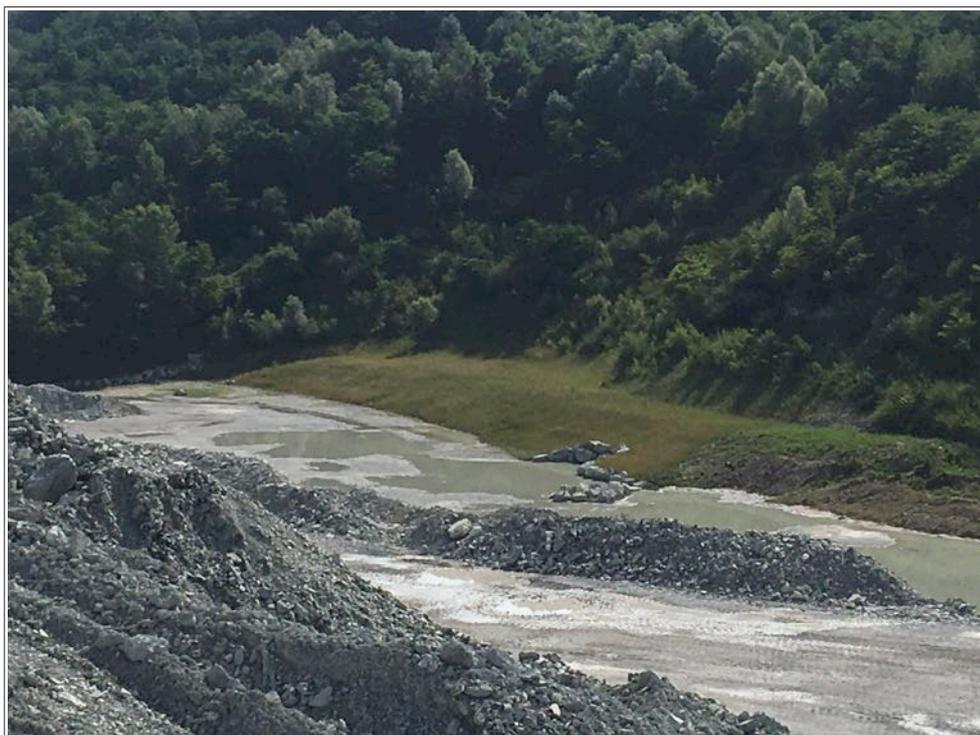
Figura 8 – Vista del gradone rinverdito con idrosemina durante l'autunno 2017 che prosegue verso la destra dell'immagine con operazioni di sistemazione morfologica da sottoporre successivamente a rinverdimento (immagine del 09.07.2018).

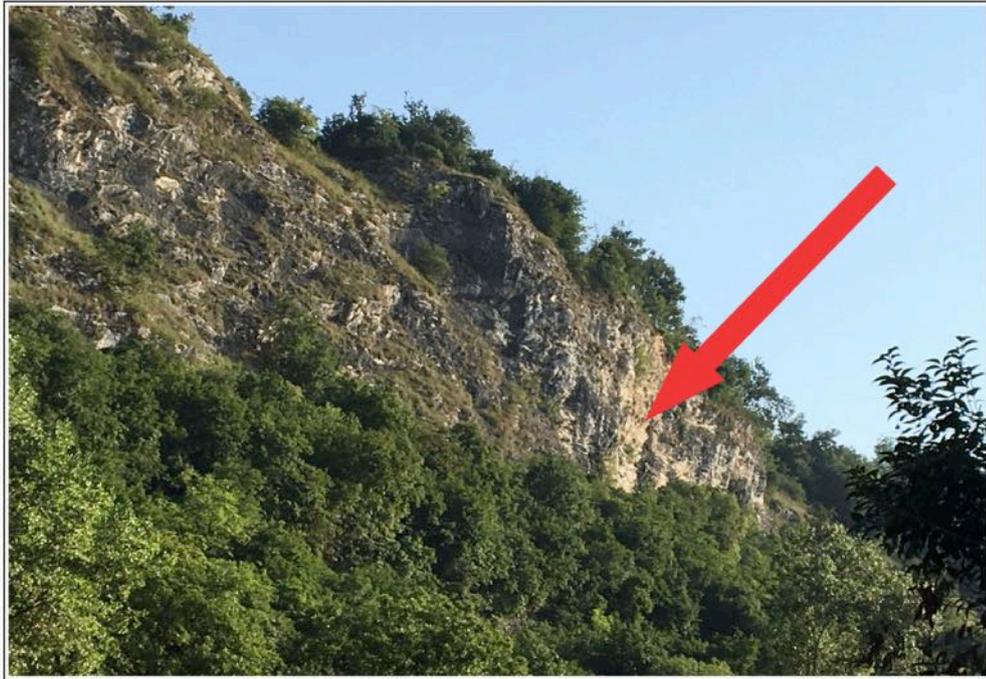
Figura 9 – Vista dell'area (indicata dalla freccia) dalla quale si sarebbero staccati i massi secondo la segnalazione pervenuta da parte di un cittadino al Comune vista dal piazzale della Chiesa Parrocchiale (foto del 04/08/2017).

Sulla base di una segnalazione pervenuta da parte di un cittadino al Comune in data 31 luglio 2017, prontamente trasmessa al sottoscritto dal personale dell'Ufficio Tecnico Comunale, sulla possibile caduta di massi dall'area in cui si era già verificato un crollo e che è stata oggetto del disaggio del giugno 2017 (cosiddetta area aggettante), in data 4 agosto 2017 è stato eseguito un sopralluogo in compagnia dell'ing. Mario Capolli Direttore dello stabilimento della COLACEM S.p.A., per comprendere la situazione. Il sopralluogo è stato condotto osservando con un binocolo la zona in esame sia dal piazzale antistante la Chiesa Parrocchiale di San Giovanni Battista e Maurizio che dalla base della scarpata che sovrasta l'abitato di Caravate è stata

L'impressione che si è avuta durante lo svolgimento dei diversi sopralluoghi, confermata dall'attenta osservazione delle foto e dal loro confronto, è che nell'area sottoposta al disgaggio nel giugno 2017 siano presenti zone con taglio fresco, caratterizzate da un colore sensibilmente più chiaro del resto della roccia affiorante, che denotano essere venute a giorno di recente. La zona osservata è apparsa in buone condizioni e non sembra che vi siano pericoli. La posizione della scarpata aggettante, ubicata distante dalla strada sottostante, la quale è protetta anche da un'argine in terra posizionato alla base della scarpata, fa pensare che non vi siano pericoli per l'incolumità di cose o persone.

In conclusione si ritiene che al momento non vi siano pericoli imminenti dovuti al potenziale crollo di massi, ma la situazione sarà comunque tenuta sotto stretto controllo e verrà eseguito un sopralluogo ogni volta che ne verrà fatto uno nell'area della Miniera di Sasso Poiano, quindi presumibilmente con una cadenza mensile.

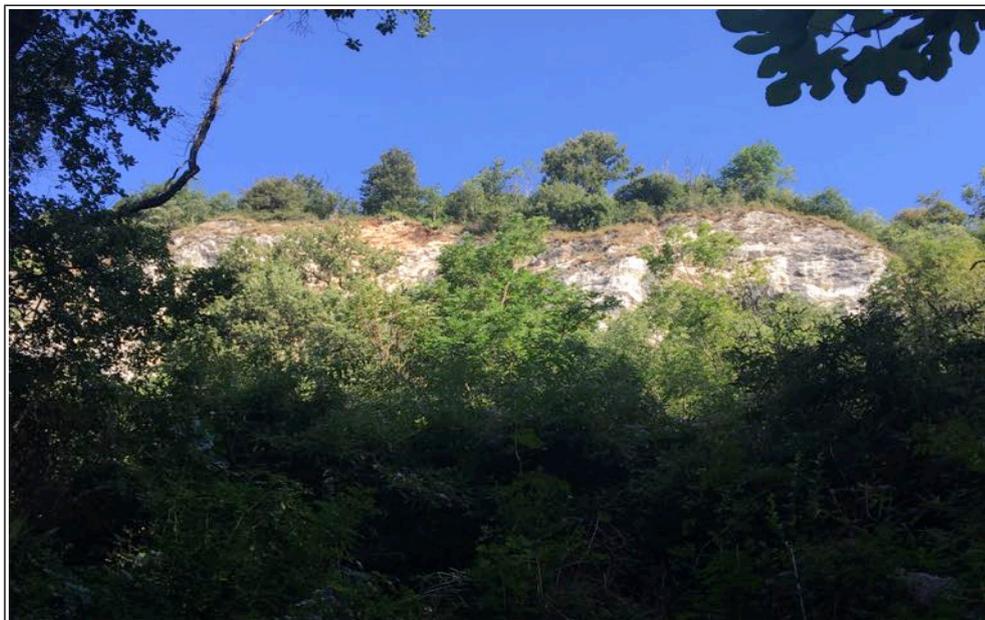
Figura 10 – Vista dell'area in cui è stata segnalato il crollo di massi osservata dalla base della scarpata (foto del 04/08/2017).

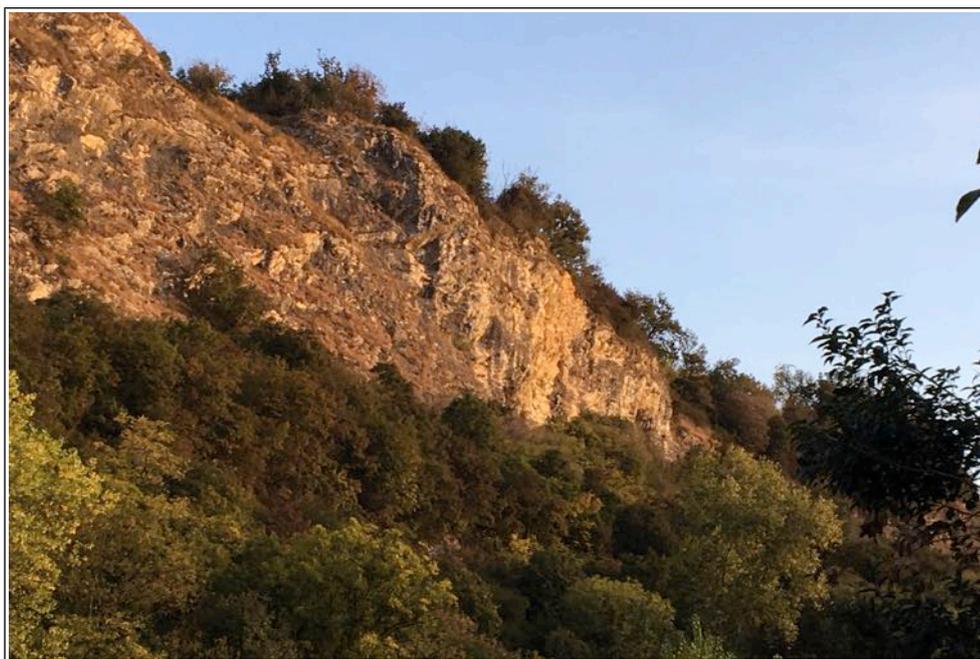
Allo stesso modo nei sopralluoghi effettuati durante tutti i mesi successivi, è stata effettuata l'osservazione con il binocolo della zona di cui alla segnalazione dal piazzale della Chiesa Parrocchiale di San Giovanni Battista e Maurizio (figura 11 e 12).

Figura 12 – Vista della medesima area della figura 9 dalla quale si sarebbero staccati i massi secondo la segnalazione pervenuta al Comune di Caravate vista dal piazzale della Chiesa parrocchiale (foto del 10/10/2017).

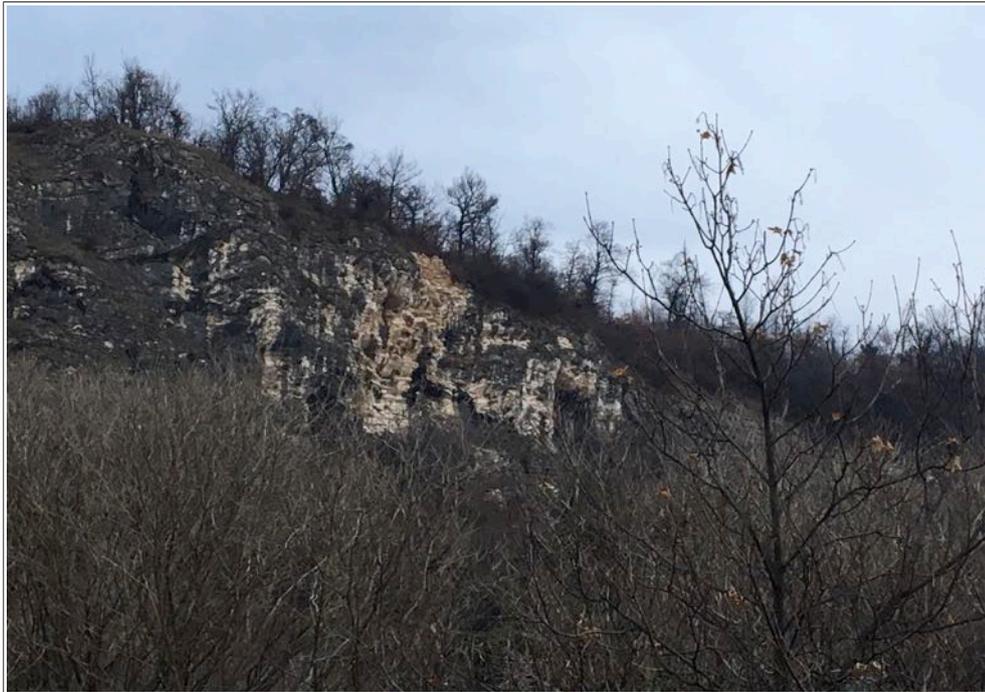
Figura 13 – Vista della medesima area della figura 9 dalla quale si sarebbero staccati i massi secondo la segnalazione pervenuta al Comune di Caravate vista dal piazzale della Chiesa parrocchiale (foto del 09/02/2018).
