## COMUNE DI CARAVATE

*verbale mensile di sopralluogo inerente  
l'attività di controllo geologico e ambientale  
dell'attività della Miniera di Sasso Poiano  
coltivata da COLACEM S.p.A.*

*Rapporto dell'aprile 2018*

dr. geol. Michele Sani

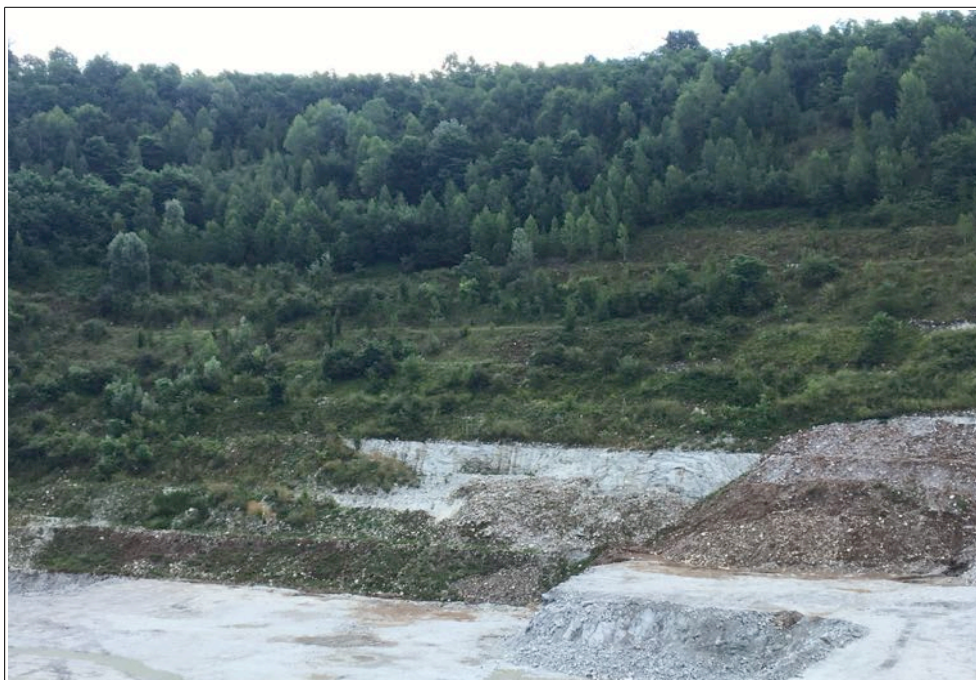
Figura 2 – Vista dell'area in cui avviene il recupero ambientale (immagine del 14.07.2017). Si noti come lo sviluppo del recupero è maggiore alla quota più alta e come diminuisca progressivamente verso il basso.

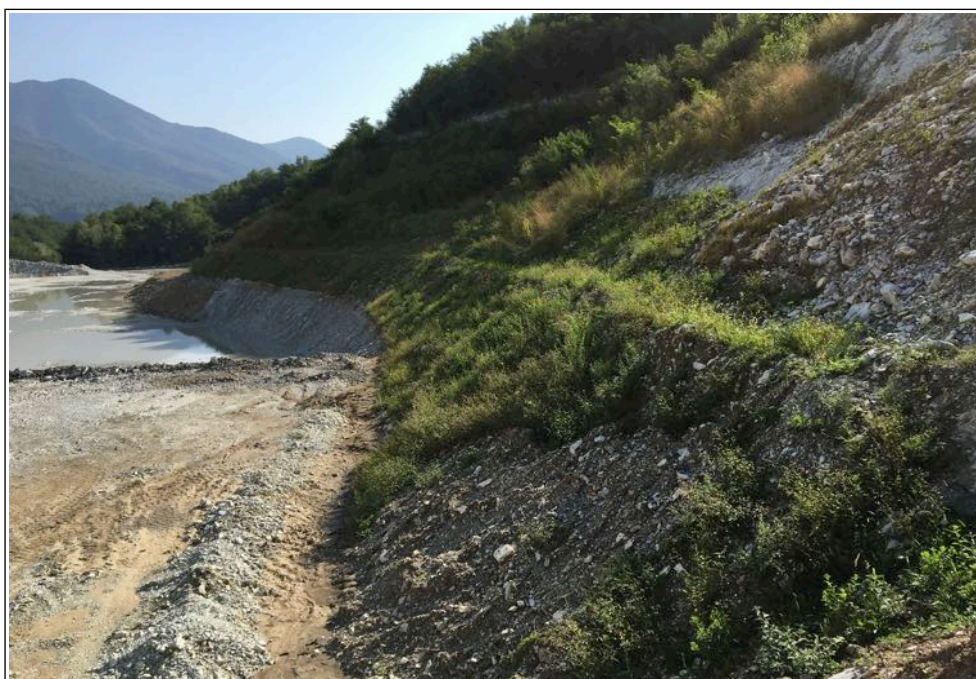
Figura 3 – Vista dell'area in cui avviene il recupero ambientale (immagine del 04.08.2017). Si noti come lo sviluppo del recupero è maggiore alla quota più alta e come diminuisca progressivamente verso il basso (in primo piano).

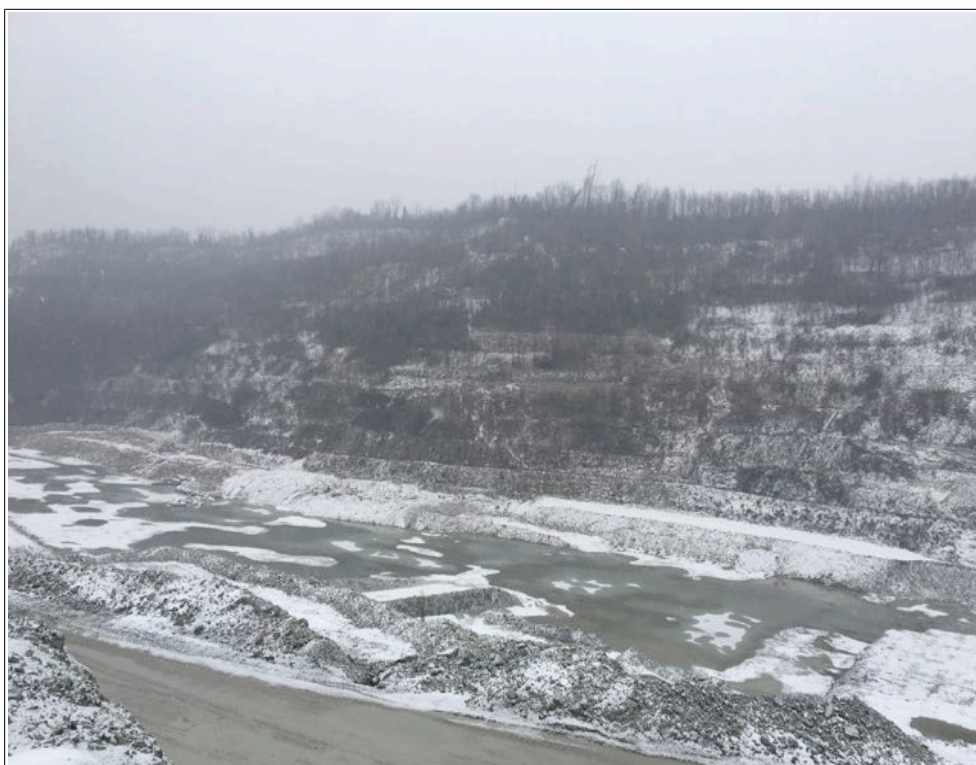
Figura 4 – Vista dell'area in cui avviene il recupero ambientale (immagine del 02.02.2018).

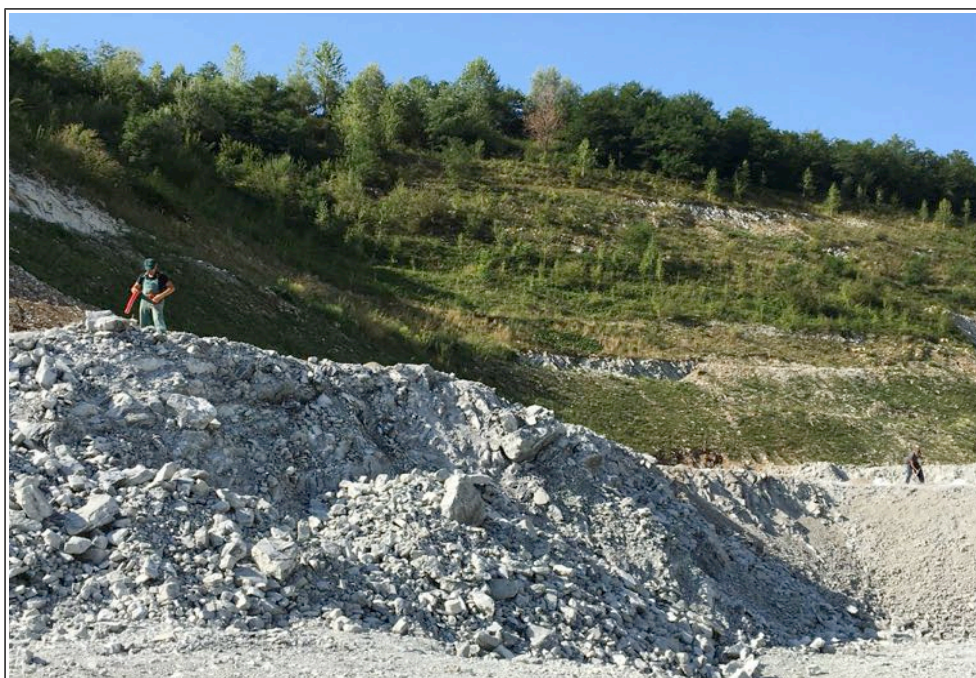
Figura 5 – Vista dell'area (sullo sfondo) in cui avviene il recupero ambientale (immagine del 04.08.2017). In primo piano si può osservare una delle aree attualmente in coltivazione, immediatamente limitrofa a quella già recuperata posta sullo sfondo della foto.

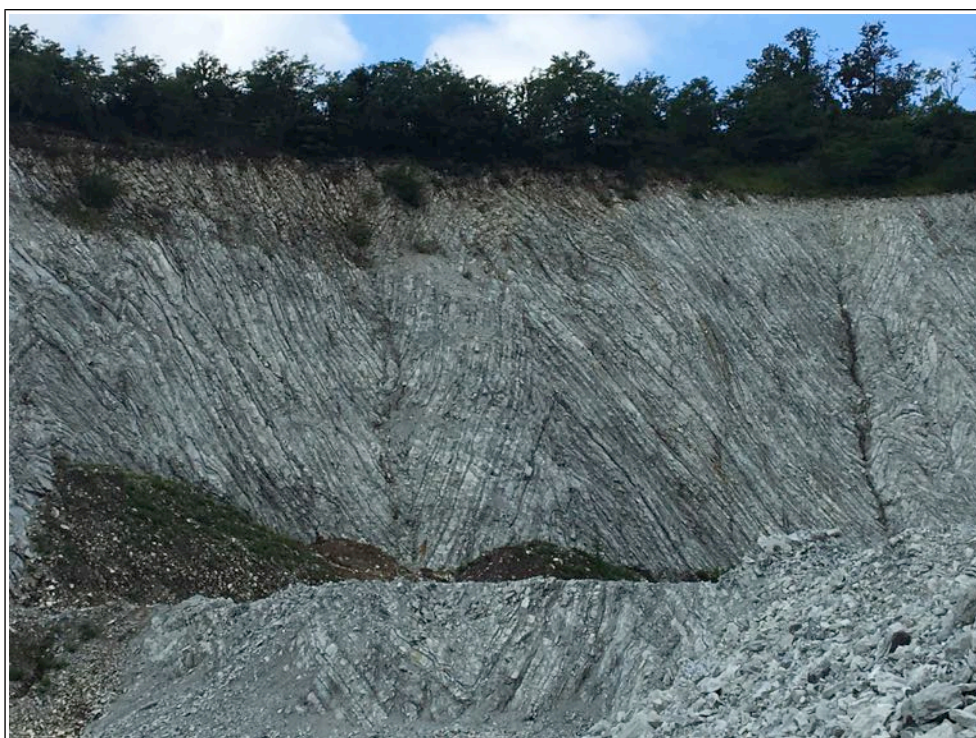
La parete estesa orientata a est (figura 6, 7 e 8), caratterizzata da elevata acclività, nella quale sono visibili chiaramente molte pieghe negli strati rocciosi della formazione geologica della Maiolica, verrà lasciata scoperta e potrebbe anche essere utilizzata anche a scopo didattico in quanto rappresenta molto fedelmente la situazione geologica (sia stratigrafica che tettonica) dell'area in cui sorge la Miniera di Sasso Poiano.

Figura 6 – Vista della parete rocciosa molto acclive, residua dello scavo minerario, che sarà lasciata scoperta da potere utilizzare anche come aula didattica (immagine del 14.07.2017).

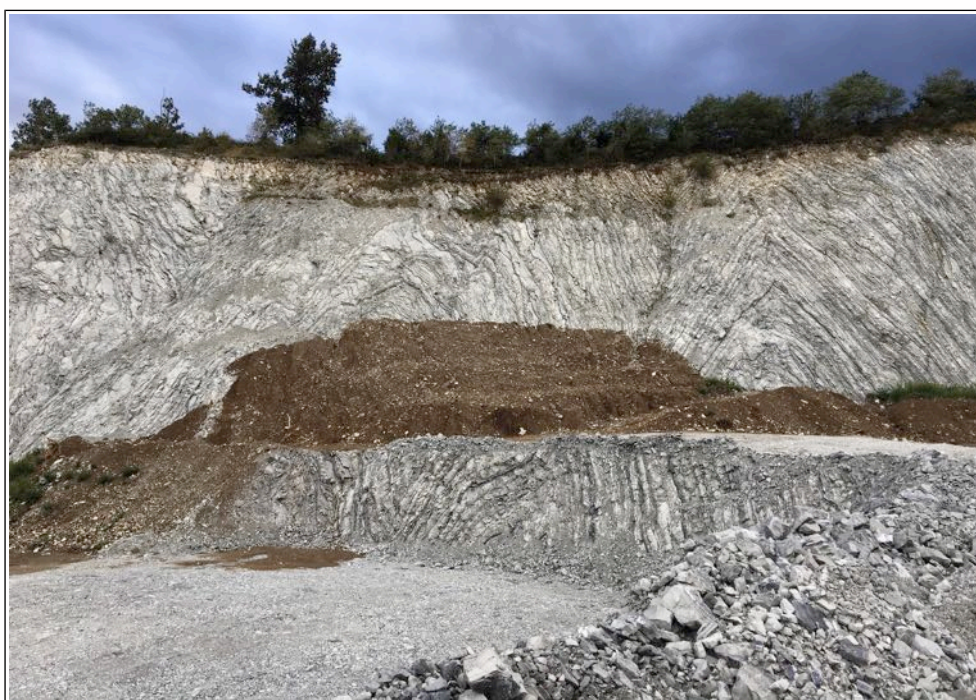
Figura 7 – Vista della parete rocciosa residua dello scavo minerario da lasciare scoperta da potere utilizzare come aula didattica (immagine del 01.09.2017). Alla base si osserva il terreno pronto per accogliere le operazioni di recupero ambientale.

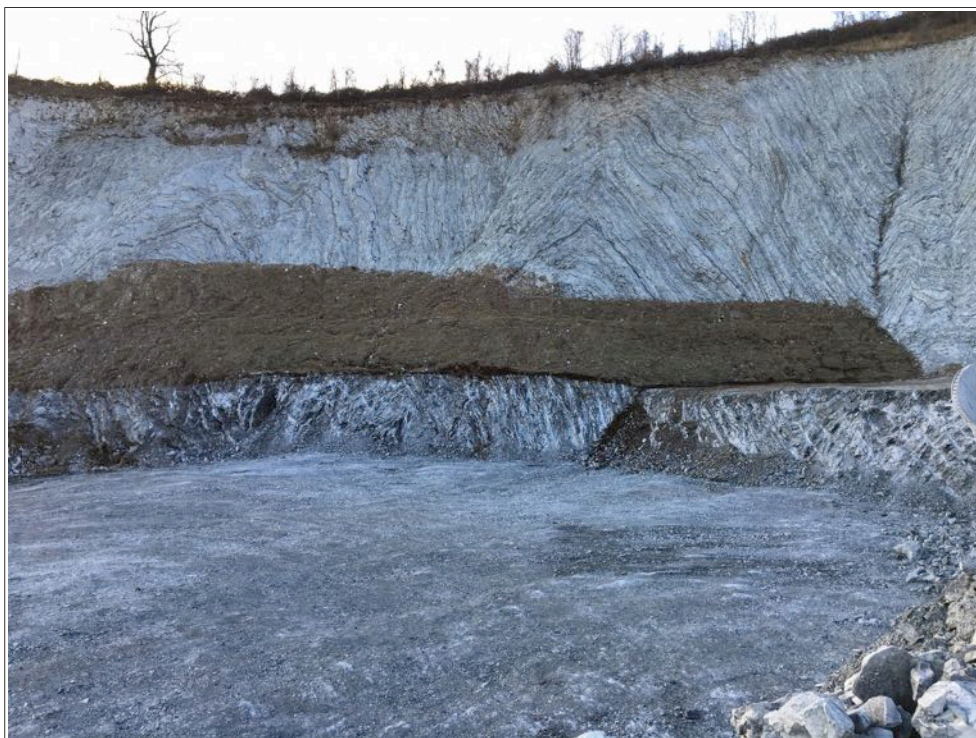
Figura 8 – Vista della parete rocciosa residua dello scavo minerario da lasciare scoperta e da potere utilizzare come aula didattica (immagine del 07.12.2017). Alla base, al di sotto del terreno in cui sono state effettuate le operazioni di recupero ambientale si osserva l'avanzamento della coltivazione della marna della formazione della Maiolica.

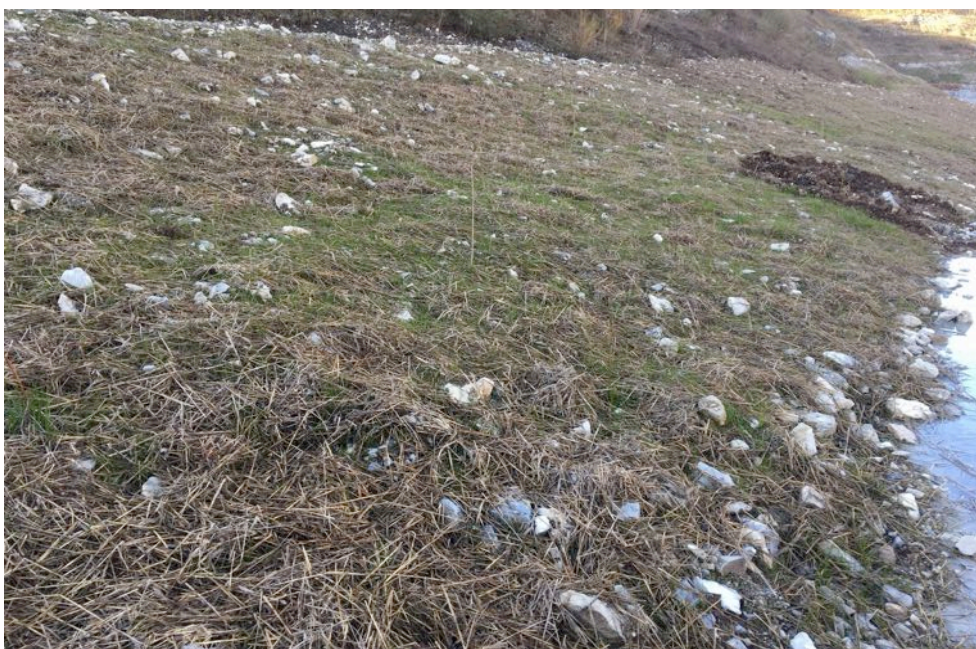
Durante il sopralluogo effettuato il 6 aprile scorso si è potuto constatare come la vegetazione erbacea seminata sia nata e come alcune delle essenze arboree di nuovo impianto abbiano già le prime foglie e molte abbiano numerose gemme. Nell'area in cui sono state attuate le operazioni di recupero ambientale nell'autunno scorso si iniziano quindi a notare alcune zone verdeggianti con la presenza di ciuffi di erba la quale appare in ottimo stato di salute. Questa prima decisa nascita dell'erba è di buon auspicio per il risultato degli ultimi interventi di recupero ambientale attuati.

Figura 9 – Vista del gradone rinverdito con idrosemina durante l'autunno 2017 ((immagine del 06.04.2018).

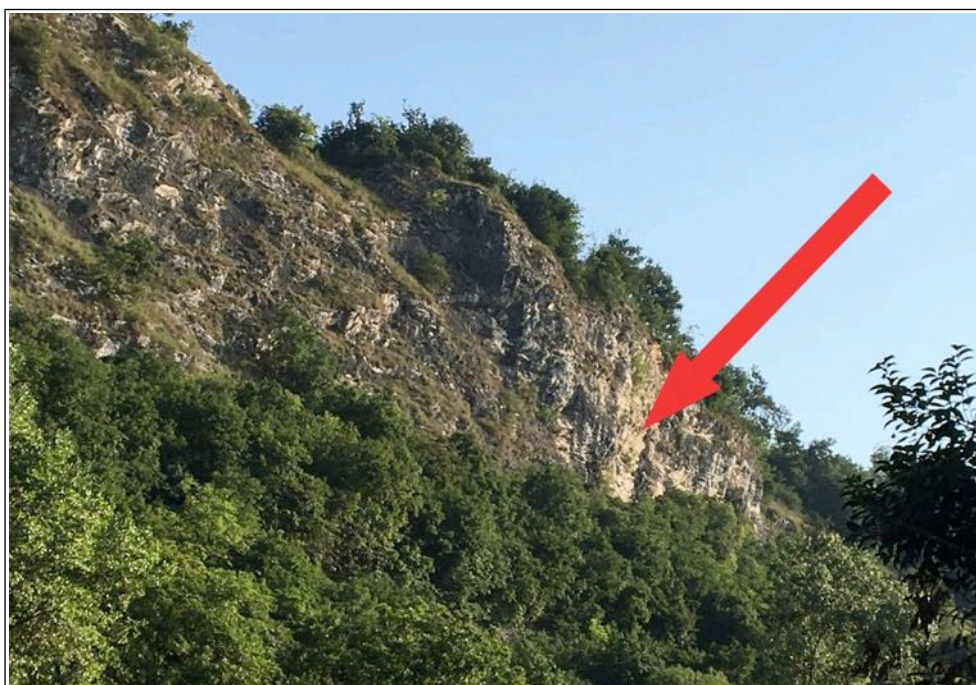
Figura 10 – Vista dell'area (indicata dalla freccia rossa) dalla quale si sarebbero staccati i massi secondo la segnalazione pervenuta da parte di un cittadino al Comune di Caravate vista dal piazzale della Chiesa Parrocchiale di San Giovanni Battista e Maurizio (foto del 04/08/2017).

L'impressione che si è avuta durante lo svolgimento dei diversi sopralluoghi, confermata dall'attenta osservazione delle foto e dal loro confronto, è che nell'area sottoposta al disgaggio nel giugno 2017 siano presenti zone con taglio fresco, caratterizzate da un colore più chiaro del resto della roccia affiorante, che denotano essere venute a giorno di recente. La zona osservata è apparsa in buone condizioni e non sembra che vi siano pericoli. La posizione della scarpata aggettante, ubicata distante dalla strada sottostante, la quale è protetta anche da un'argine in terra posizionato alla base della scarpata, fa pensare che non vi siano pericoli per l'incolumità di cose o

In conclusione si ritiene che al momento non vi siano pericoli imminenti dovuti al potenziale crollo di massi, ma la situazione sarà comunque tenuta sotto stretto controllo e verrà eseguito un sopralluogo ogni volta che ne verrà fatto uno nell'area mineraria, quindi presumibilmente con cadenza mensile.

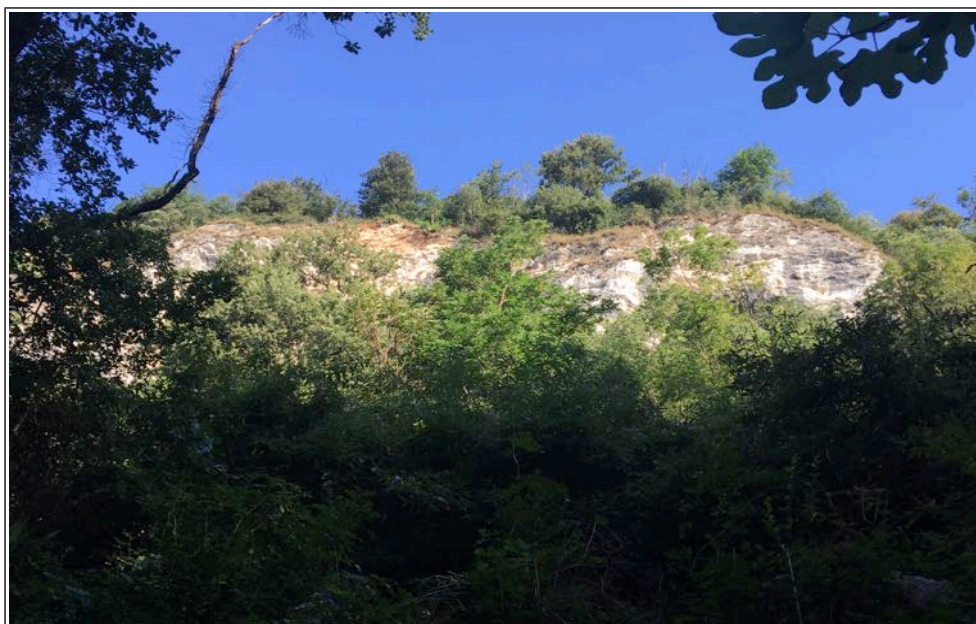
Figura 11 – Vista dell'area in cui è stata segnalato il crollo di massi osservata dalla base della scarpata (foto del 04/08/2017).

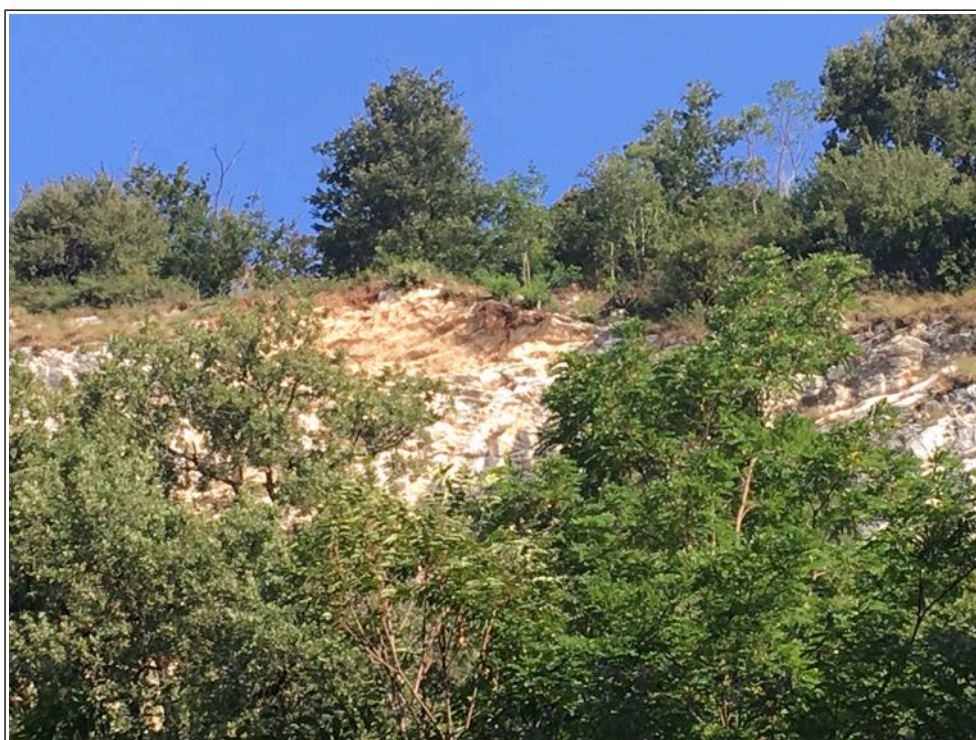
Allo stesso modo nei sopralluoghi effettuati durante tutti i mesi successivi, è stata effettuata l'osservazione con il binocolo della zona di cui alla segnalazione dal piazzale della Chiesa Parrocchiale di San Giovanni Battista e Maurizio (figura 12 e 13).

Figura 12 – Vista dell'area della figura 10 dalla quale si sarebbero staccati i massi secondo la segnalazione pervenuta da un cittadino al Comune di Caravate, vista dal piazzale della Chiesa Parrocchiale (foto del 01/09/2017).

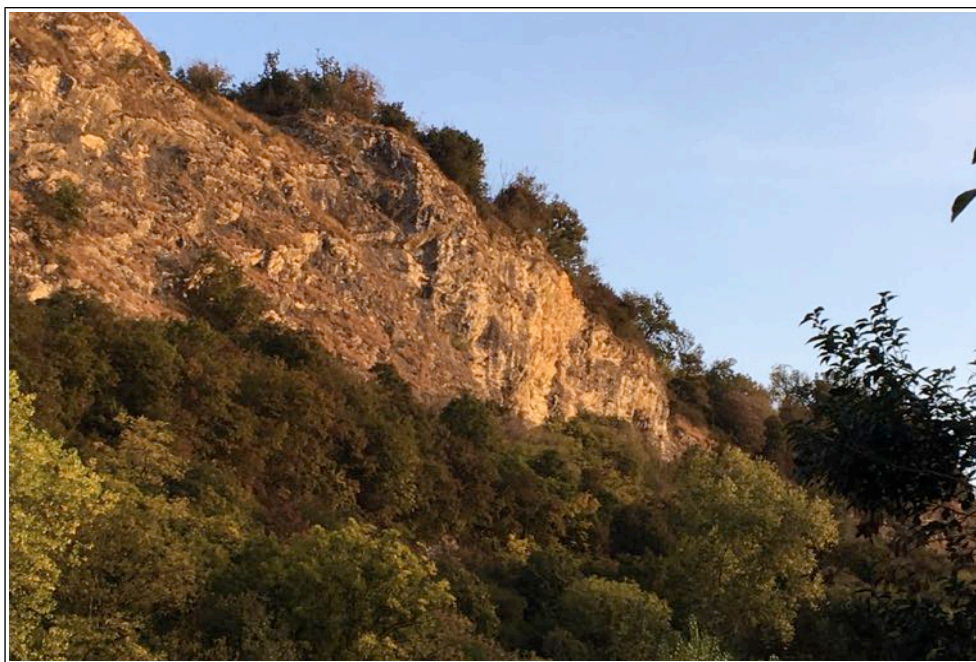
Figura 13 – Vista della medesima area della figura 10 dalla quale si sarebbero staccati i massi secondo la segnalazione pervenuta al Comune di Caravate vista dal piazzale della Chiesa parrocchiale (foto del 10/10/2017).

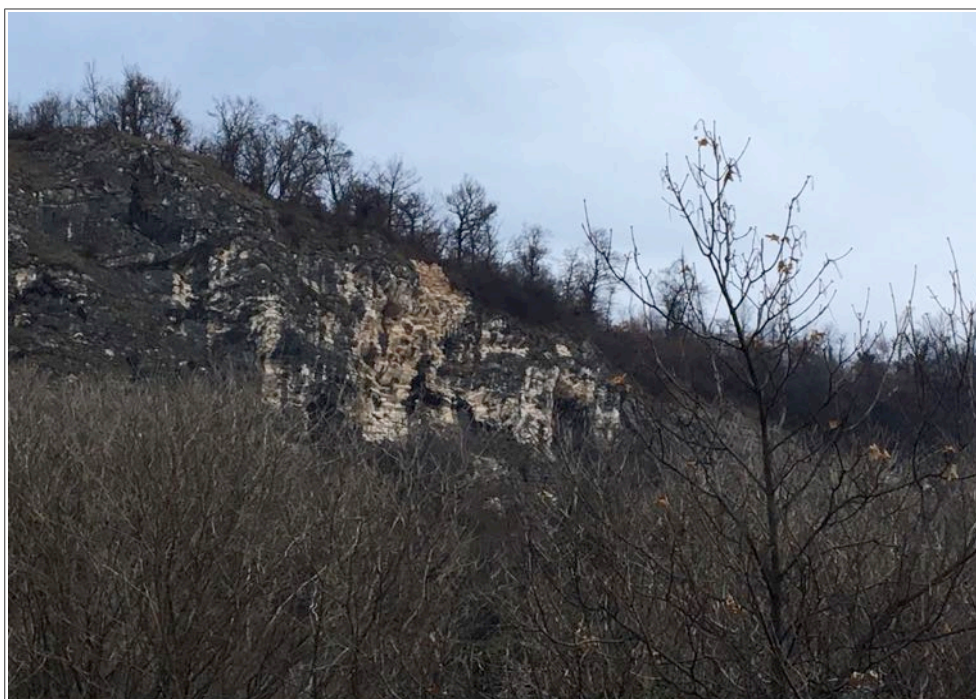
Figura 14 – Vista della medesima area della figura 10 dalla quale si sarebbero staccati i massi secondo la segnalazione pervenuta al Comune di Caravate vista dal piazzale della Chiesa parrocchiale (foto del 09/02/2018).
