COMUNE DI CARAVATE

*verbale mensile di sopralluogo inerente
l'attività di controllo geologico e ambientale
dell'attività della Miniera di Sasso Poiano
coltivata da COLACEM S.p.A.*

Rapporto del dicembre 2019

dr. geol. Michele Sani

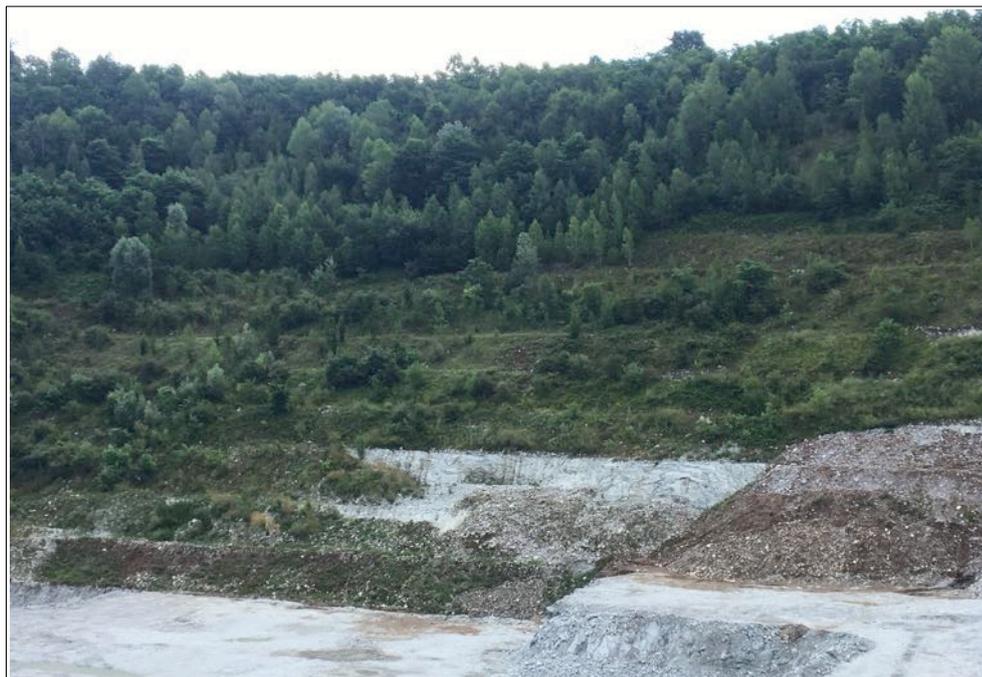
Figura 2 – Vista dell'area in cui è già avvenuto il recupero ambientale (immagine del 14.07.2017). Si noti come lo sviluppo del recupero sia maggiore alla quota più alta e come diminuisca progressivamente verso il basso.

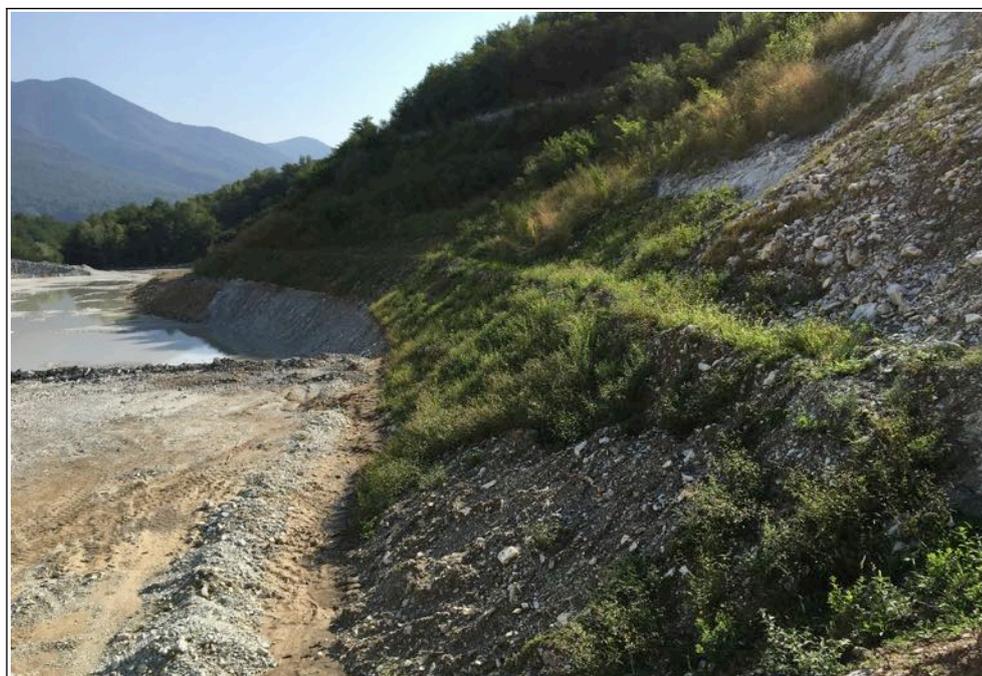
Figura 3 – Vista dell'area in cui è avvenuto il recupero ambientale (immagine del 04.08.2017). Si noti come lo sviluppo del recupero sia maggiore alla quota più alta e come diminuisca progressivamente verso il basso (in primo piano).

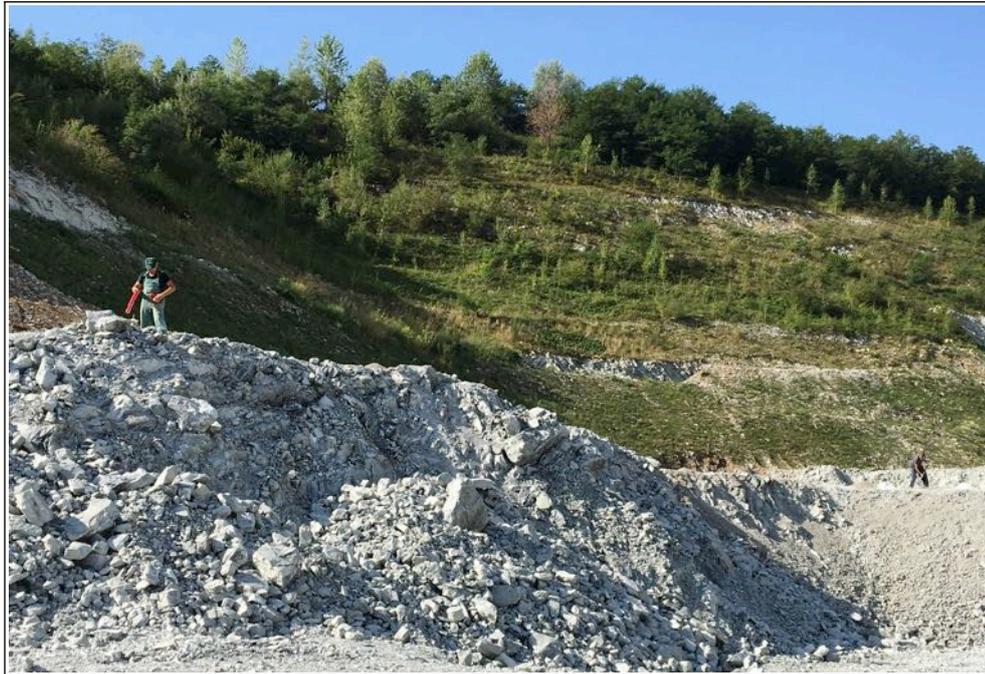
Figura 4 – Vista dell'area (sullo sfondo) in cui è già avvenuto il recupero ambientale (immagine del 04.08.2017). In primo piano si può osservare una delle aree in coltivazione al momento dello scatto della foto, immediatamente limitrofa a quella già recuperata.

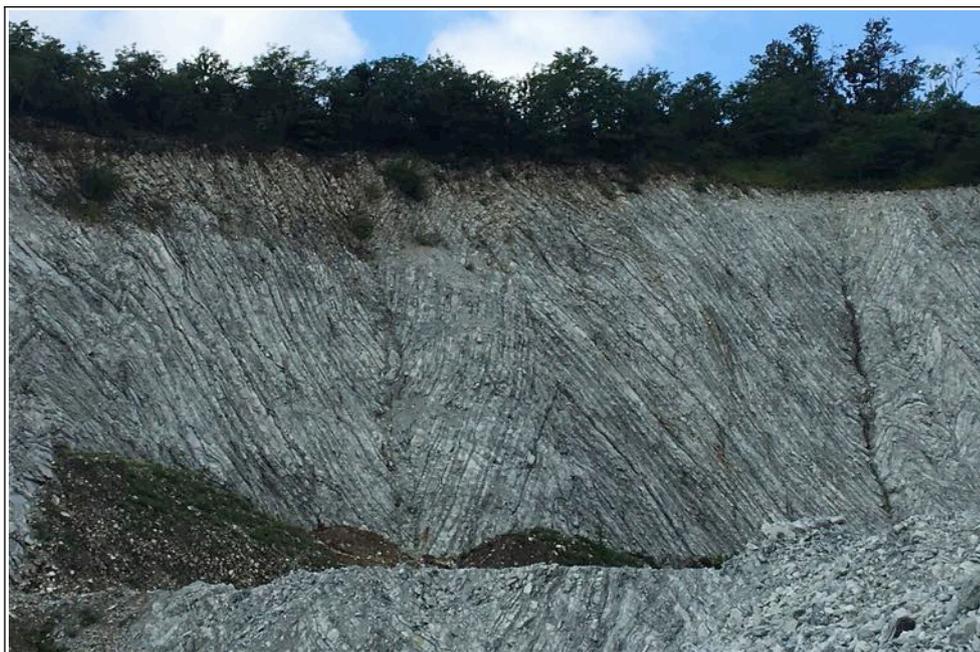
Figura 5 - Vista della parete rocciosa molto acclive, orientata verso est, residua dello scavo minerario effettuato, che sarà lasciata scoperta e che potrà essere utilizzata anche come aula didattica (immagine del 14.07.2017).

La parete rocciosa estesa orientata a est (figura 5, 6 e 10), caratterizzata

da elevata acclività, nella quale sono visibili chiaramente molte strutture a pieghe negli strati rocciosi della formazione geologica della Maiolica, verrà lasciata scoperta e potrebbe anche essere utilizzata a scopo didattico in quanto rappresenta molto fedelmente la situazione geologica generale (sia dal punto di vista stratigrafico che da quello strutturale e tettonico) dell'area in cui sorge la Miniera di marna da cemento di Sasso Poiano.

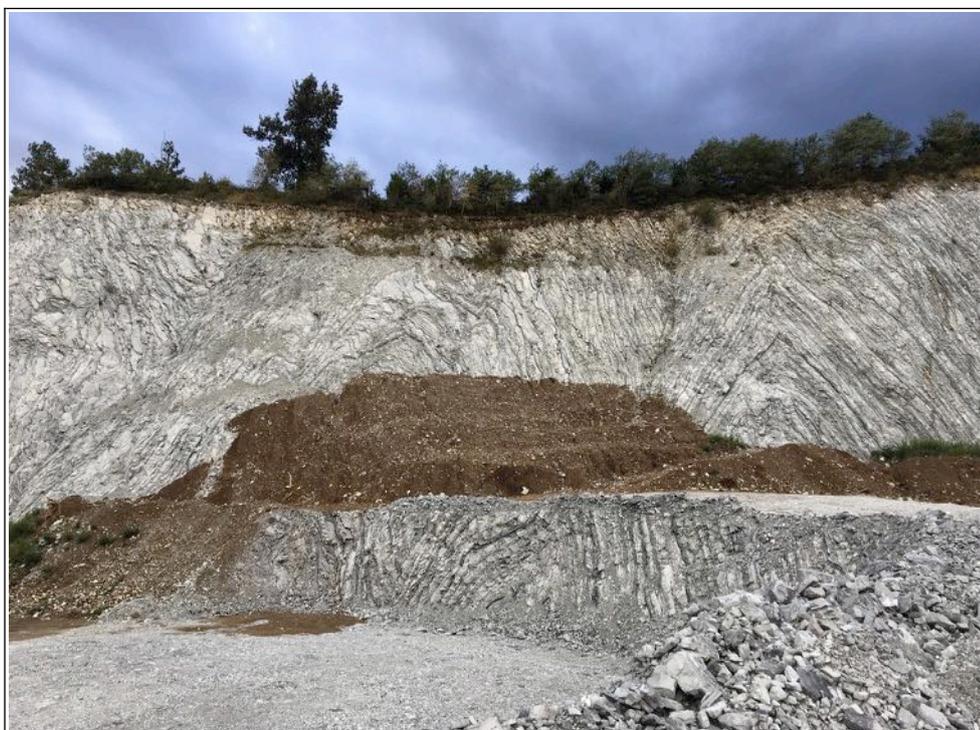
Figura 6 - Vista della parete rocciosa residua dello scavo minerario da lasciare scoperta da potere utilizzare come aula didattica (immagine del 01.09.2017). Alla base si osserva il terreno pronto per accogliere le operazioni di recupero ambientale vegetazionale.

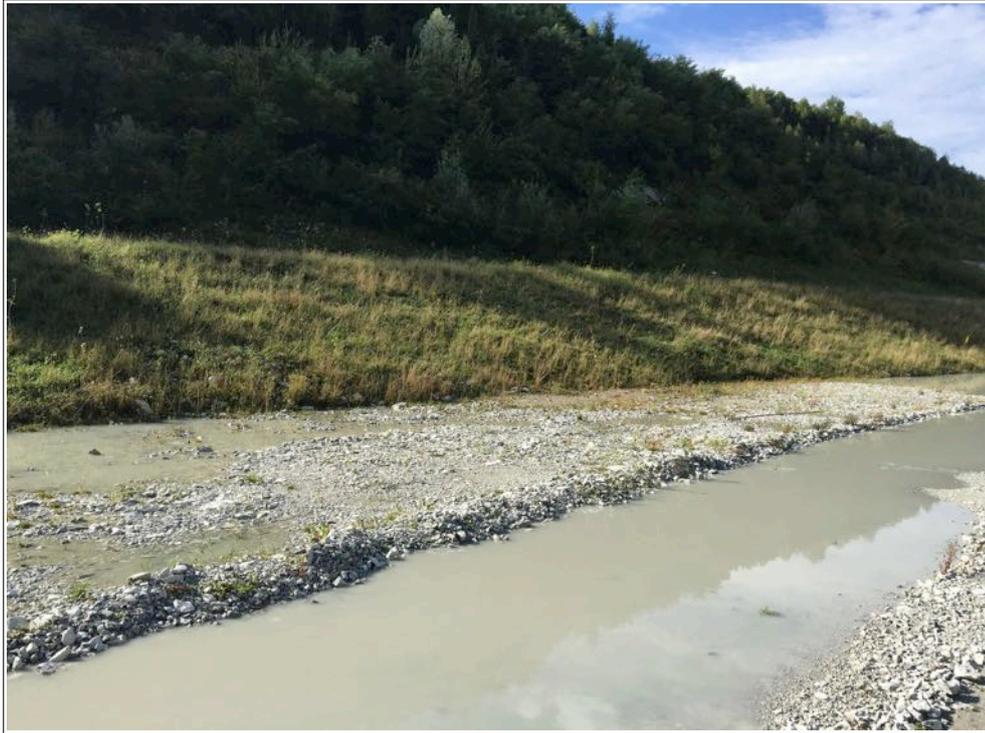
Figura 11 - Vista del gradone rinverdito con idrosemina durante l'autunno 2017 (immagine del 03.09.2018). La copertura erbacea appare essere continua e in buona salute.

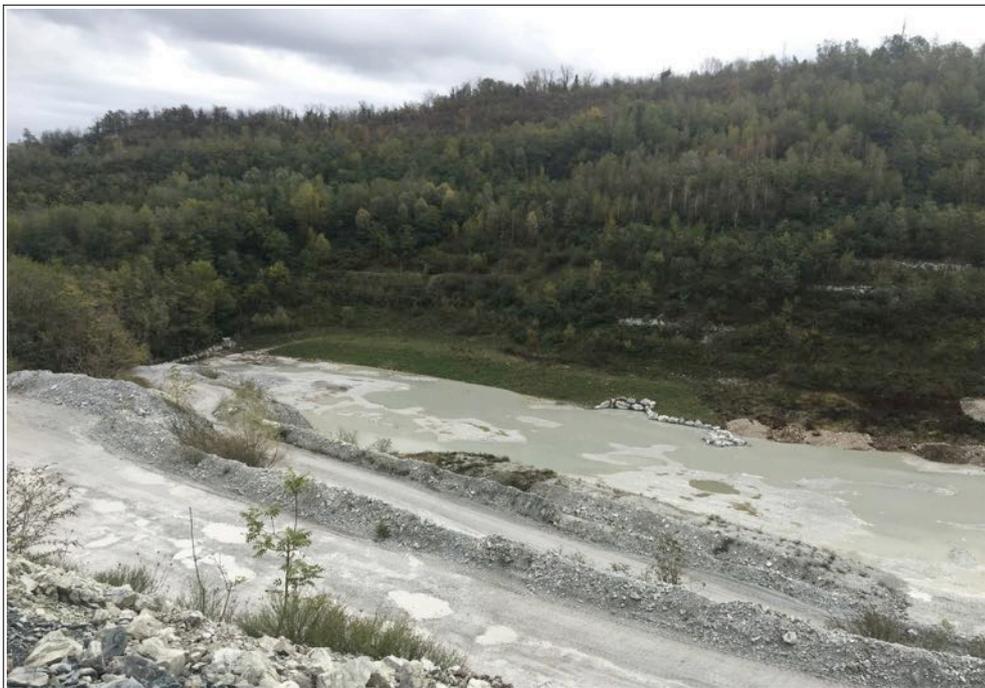
Figura 12 - Vista panoramica del gradone rinverdito con idrosemina durante l'autunno 2017 (immagine del 02.11.2018). La copertura erbacea appare essere continua e in buona salute.

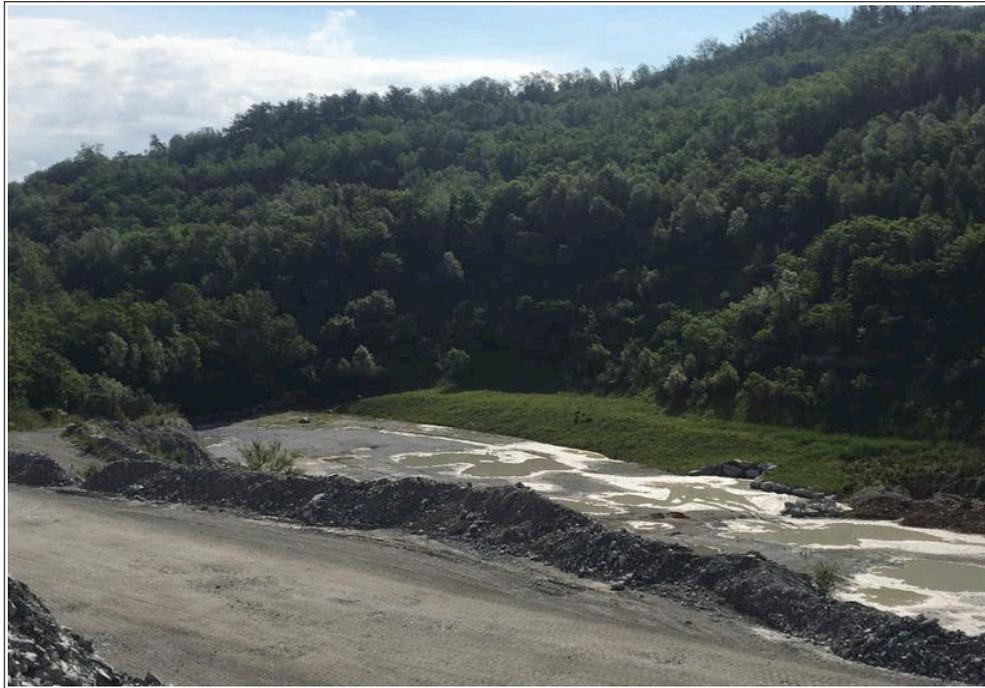
Figura 13 - Vista panoramica del gradone rinverdito con idrosemina durante l'autunno 2017 (immagine del 07.06.2019). La copertura erbacea appare essere continua e in buona salute.

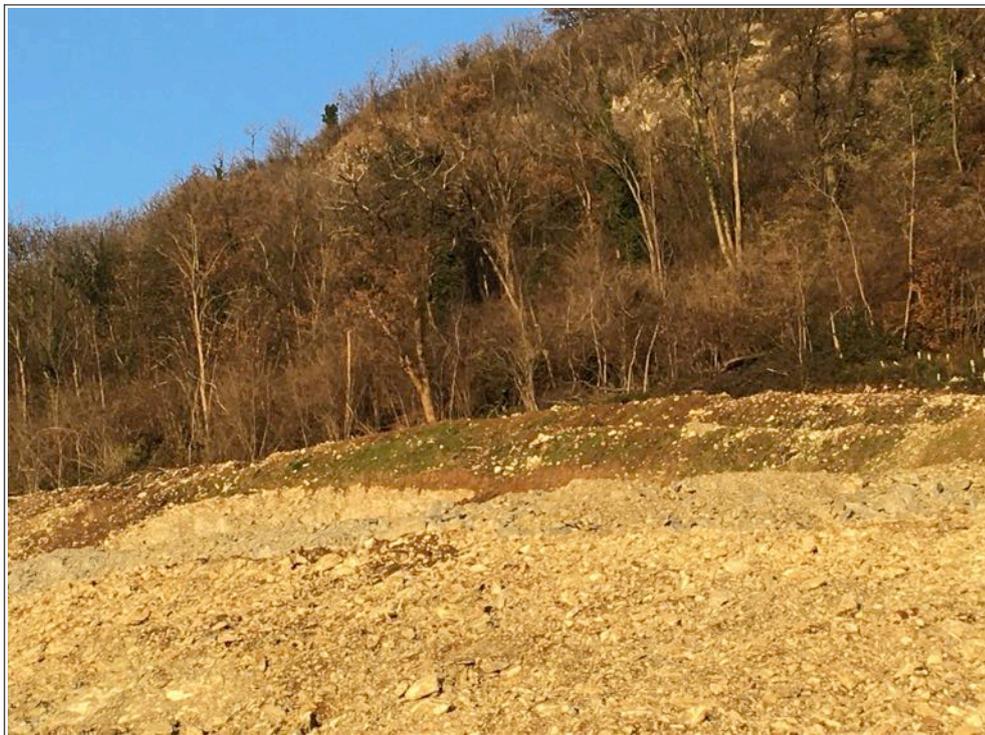
Figura 14 - Vista panoramica di una delle porzioni rinverdite con idrosemina durante l'autunno 2019 (immagine del 06.12.2019). La copertura erbacea inizia a nascere.

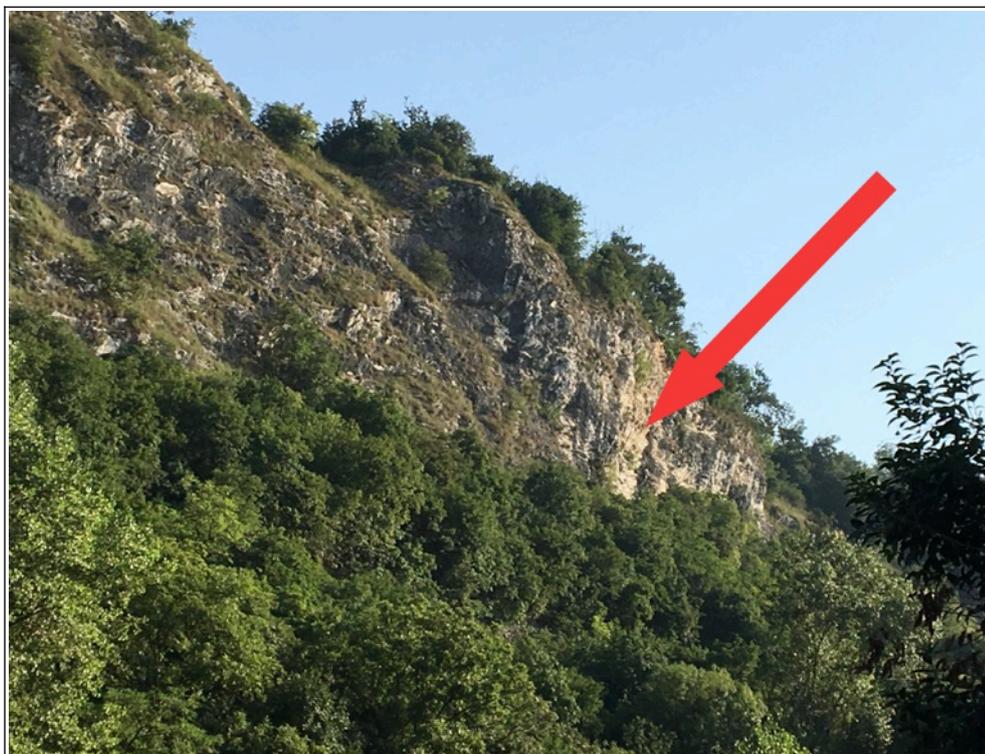
Figura 17 – Area da cui si sarebbero staccati i massi secondo la segnalazione pervenuta, vista dal piazzale della Chiesa Parrocchiale (foto del 04.08.2017).

L'impressione che si è avuta durante lo svolgimento dei sopralluoghi effettuati, confermata dall'attenta osservazione delle foto scattate e dal loro confronto, è che nell'area sottoposta al disgaggio nel mese di giugno 2017 siano presenti zone con taglio fresco, caratterizzate da un colore sensibilmente più chiaro del resto della roccia affiorante, che denotano di essere venute a giorno di recente. La zona osservata è apparsa complessivamente in buone condizioni e non sembra che vi siano pericoli. La posizione della scarpata aggettante, ubicata distante dalla strada sottostante, la quale è protetta anche da un'argine in terra posizionato alla base della scarpata, fa pensare che non vi siano pericoli per l'incolumità di cose o persone.

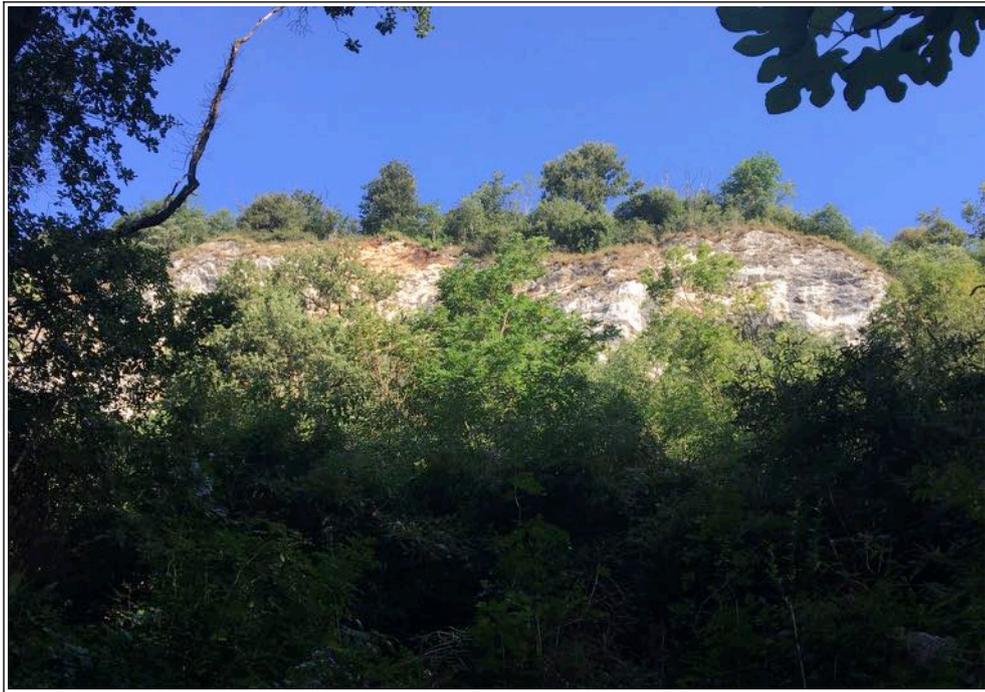
Figura 18 – Vista dell'area in cui è stata segnalato il crollo di massi osservata dalla base della scarpata (foto del 04.08.2017).

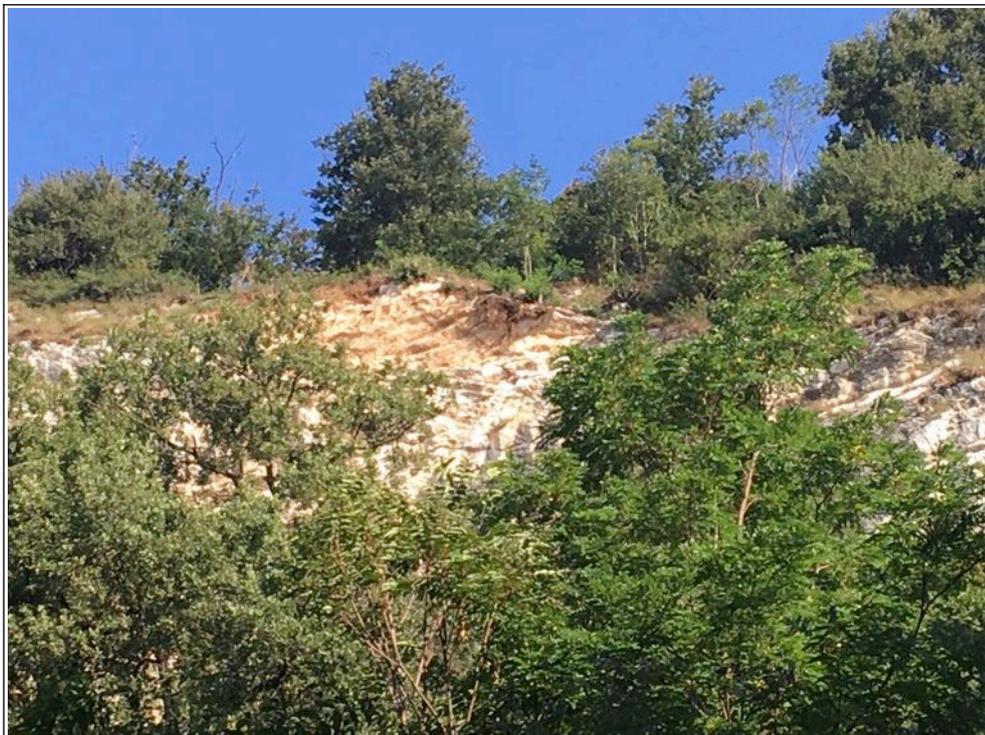
Figura 19 – Vista dell'area della figura 17 dalla quale si sarebbero staccati i massi secondo la segnalazione pervenuta da un cittadino al Comune di Caravate, vista dal piazzale della Chiesa Parrocchiale (foto del 01.09.2017).

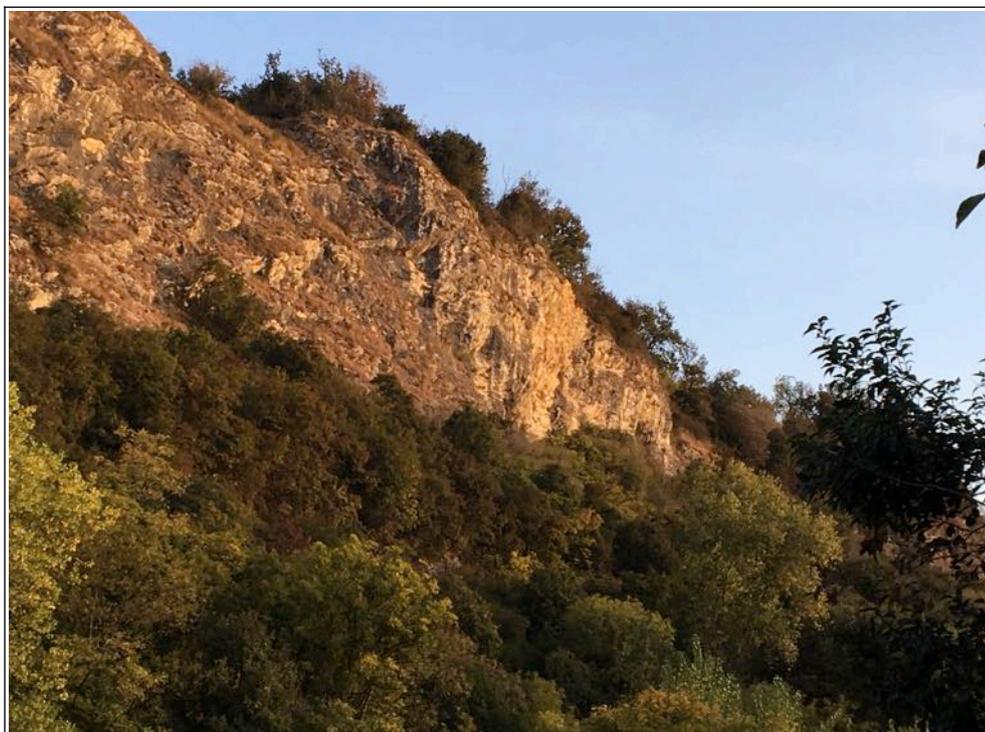
Figura 20 – Vista della medesima area della figura 17 dalla quale si sarebbero staccati i massi secondo la segnalazione pervenuta al Comune di Caravate ripresa dal piazzale della Chiesa parrocchiale (foto del 10.10.2017).

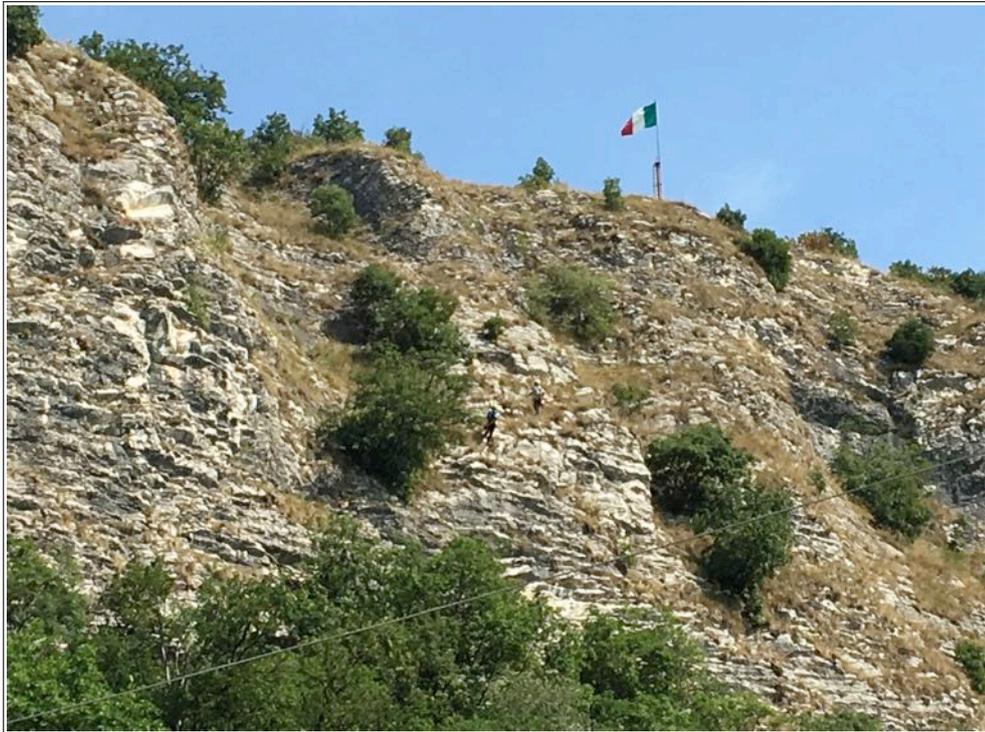
Figura 25 – Vista della parete rocciosa di Sasso Poiano durante le operazioni di disaggio (foto del giorno 03.07.2019).

Il disaggio ha riguardato i massi rocciosi pericolanti o giudicati instabili compreso il taglio delle piante il cui apparato radicale, con il tempo, potrebbe creare nuovi stati di pericolo, compresa la demolizione e l'abbattimento dei volumi rocciosi in condizioni di equilibrio precario attraverso l'impiego di attrezzature idrauliche ad alta pressione quale martinetti ed allargatori a cuscinetto. L'attività è stata svolta sulla parete del Sasso Poiano, per mezzo di numerose calate in fune con spaziatura di circa tre metri rimuovendo il materiale detritico instabile e tagliando quegli arbusti che con le loro radici potevano portare a dei crolli in massa.
