COMUNE DI CARAVATE

verbale mensile di sopralluogo inerente l'attività di controllo geologico e ambientale dell'attività della Miniera di Sasso Poiano coltivata da COLACEM S.p.A.

Rapporto del febbraio 2020

dr. geol. Michele Sani

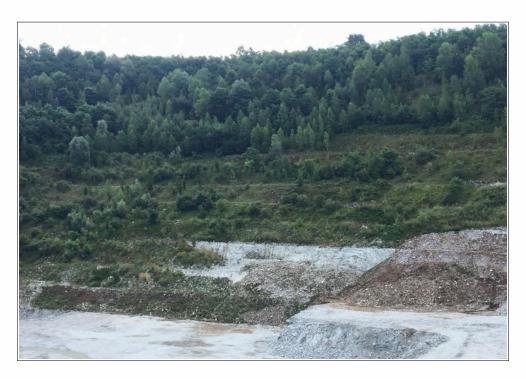
Figura 2 – Vista dell'area in cui è già avvenuto il recupero ambientale (immagine del 14.07.2017). Si noti come lo sviluppo del recupero sia maggiore alla quota più alta e come diminuisca progressivamente verso il basso.

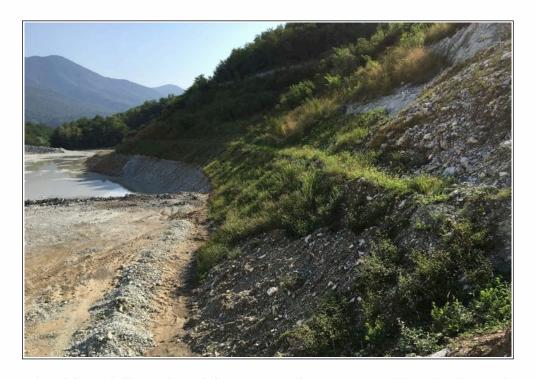
Figura 3 – Vista dell'area in cui è avvenuto il recupero ambientale (immagine del 04.08.2017). Si noti come lo sviluppo del recupero sia maggiore alla quota più alta e come diminuisca progressivamente verso il basso (in primo piano).

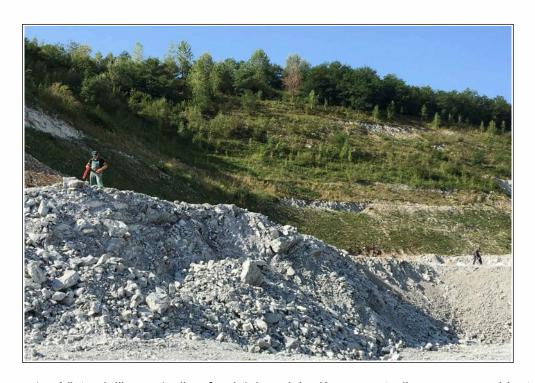
Figura 4 – Vista dell'area (sullo sfondo) in cui è già avvenuto il recupero ambientale (immagine del 04.08.2017). In primo piano si può osservare una delle aree in coltivazione al momento dello scatto della foto, immediatamente limitrofa a quella già recuperata.

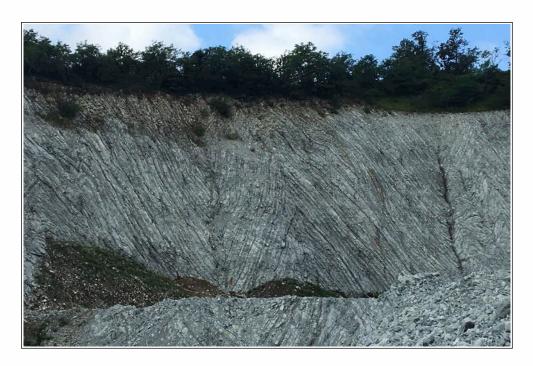
Figura 5 - Vista della parete rocciosa molto acclive, orientata verso est, residua dello scavo minerario effettuato, che sarà lasciata scoperta e che potrò essere utilizzata anche come aula didattica (immagine del 14.07.2017).

La parete rocciosa estesa orientata a est (figura 5, 6 e 10), caratterizzata

da elevata acclività, nella quale sono visibili chiaramente molte strutture a pieghe negli strati rocciosi della formazione geologica della Maiolica, verrà lasciata scoperta e potrebbe anche essere utilizzata a scopo didattico in quanto rappresenta molto fedelmente la situazione geologica generale (sia dal punto di vista stratigrafico che da quello strutturale e tettonico) dell'area in cui sorge la Miniera di marna da cemento di Sasso Poiano.

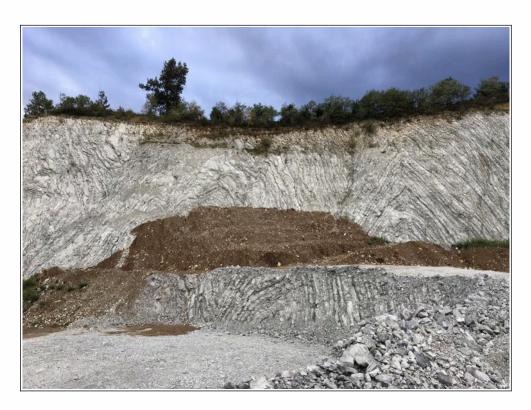
Figura 6 - Vista della parete rocciosa residua dello scavo minerario da lasciare scoperta da potere utilizzare come aula didattica (immagine del 01.09.2017). Alla base si osserva il terreno pronto per accogliere le operazioni di recupero ambientale vegetazionale.

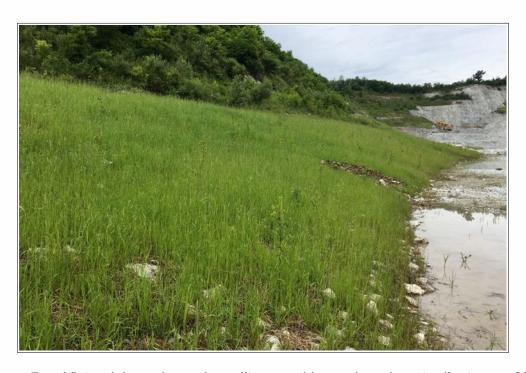
Figura 7 - Vista del gradone rinverdito con idrosemina durante l'autunno 2017 (immagine del 08.06.2018).

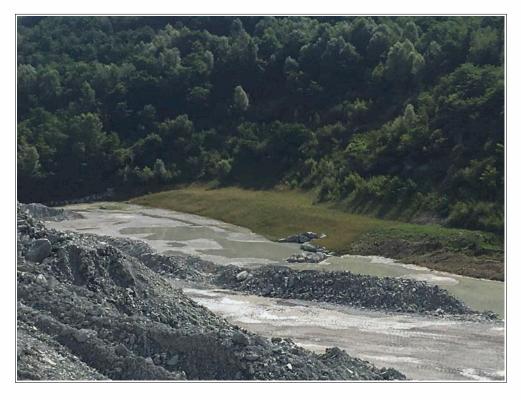
Figura 8 - Vista del gradone rinverdito con idrosemina durante l'autunno 2017 che prosegue verso la destra dell'immagine con operazioni di sistemazione morfologica da sottoporre successivamente a rinverdimento (immagine del 09.07.2018).

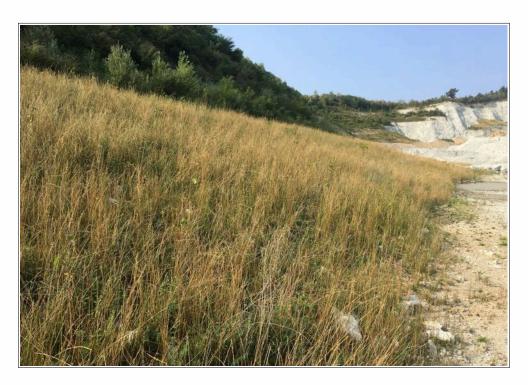
Figura 9 - Vista del gradone rinverdito con idrosemina durante l'autunno 2017 (immagine del 06.08.2018).

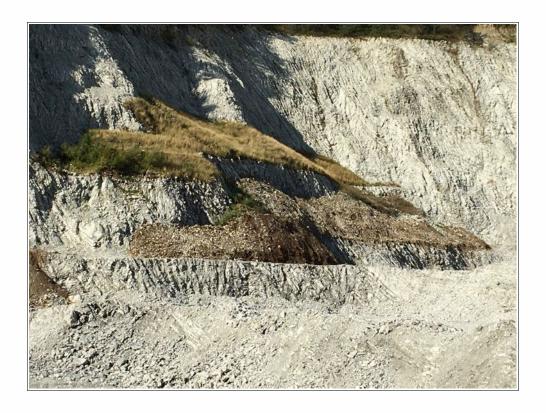
Figura 10 - Vista della zona in cui sono in corso le attività di recupero morfologico da sottoporre recupero vegetazionale (immagine del 03.09.2018).

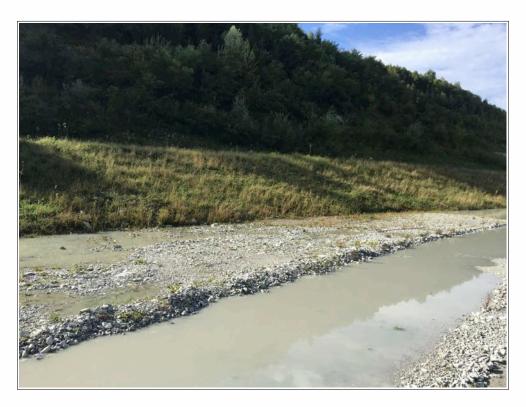
Figura 11 - Vista del gradone rinverdito con idrosemina durante l'autunno 2017 (immagine del 03.09.2018). La copertura erbacea appare essere continua e in buona salute.

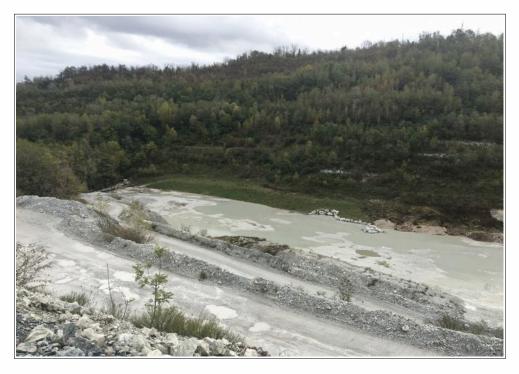
Figura 12 - Vista panoramica del gradone rinverdito con idrosemina durante l'autunno 2017 (immagine del 02.11.2018). La copertura erbacea appare essere continua e in buona salute.

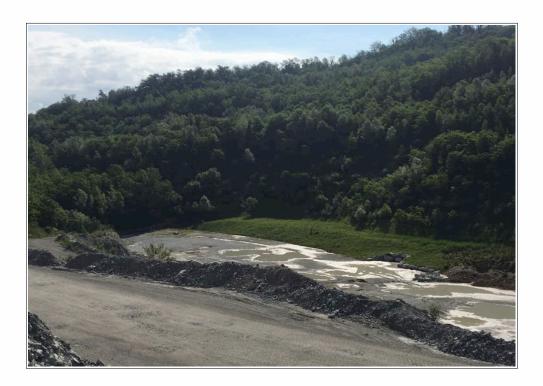
Figura 13 - Vista panoramica del gradone rinverdito con idrosemina durante l'autunno 2017 (immagine del 07.06.2019). La copertura erbacea appare essere continua e in buona salute.

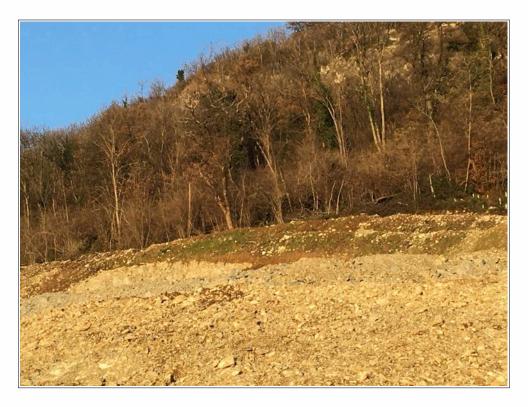
Figura 14 - Vista panoramica di una delle porzioni rinverdite con idrosemina durante l'autunno 2019 (immagine del 06.12.2019). La copertura erbacea inizia a nascere.

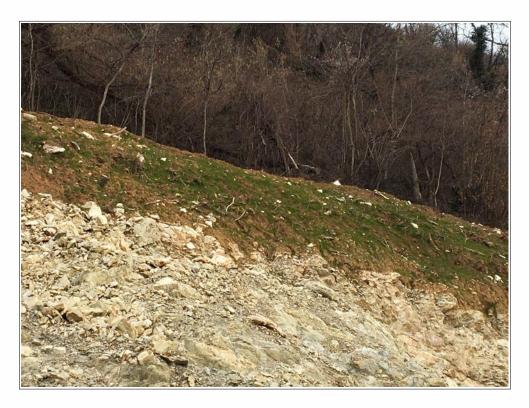
Figura 15 - Vista di una delle porzioni rinverdite con idrosemina durante l'autunno 2019 (immagine del 07.01.2020).

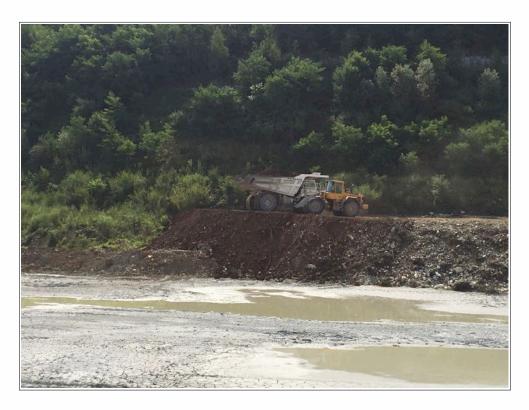
Figura 16 – Vista della fase di recupero morfologico messa in campo con il dumper che trasporta lo sterile di copertura e la pala gommata che lo distende (immagine del 03.07.2019).

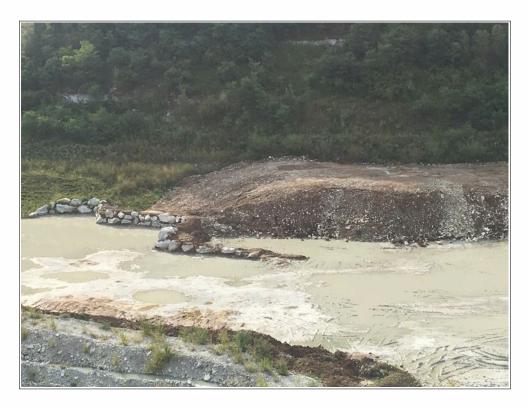
Figura 17 – Vista della fase di recupero morfologico con lo sterile di copertura (immagine del 09.08.2019).

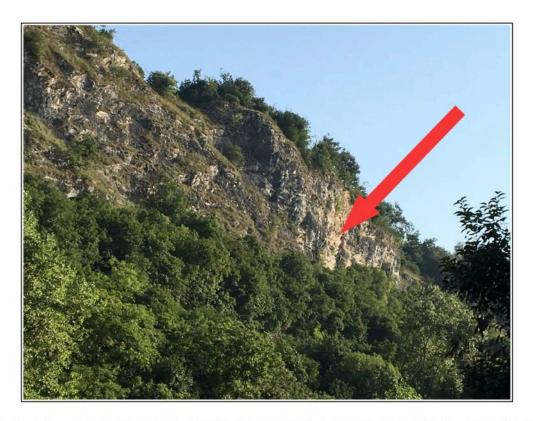
Figura 18 – Area da cui si sarebbero staccati i massi secondo la segnalazione pervenuta, vista dal piazzale della Chiesa Parrocchiale (foto del 04.08.2017).

L'impressione che si è avuta durante lo svolgimento dei sopralluoghi effettuati, confermata dall'attenta osservazione delle foto scattate e dal loro confronto, è che nell'area sottoposta al disgaggio nel mese di giugno 2017 siano presenti zone con taglio fresco, caratterizzate da un colore sensibilmente più chiaro del resto della roccia affiorante, che denotano di essere venute a giorno di recente. La zona osservata è apparsa complessivamente in buone condizioni e non sembra che vi siano pericoli. La posizione della scarpata aggettante, ubicata distante dalla strada sottostante, la quale è protetta anche da un'argine in terra posizionato alla base della scarpata, fa pensare che non vi siano pericoli per l'incolumità di cose o persone.

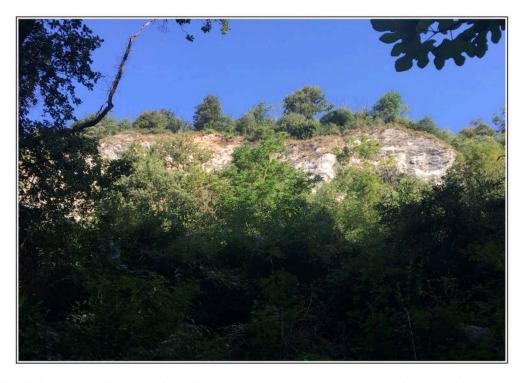
Figura 19 – Vista dell'area in cui è stata segnalato il crollo di massi osservata dalla base della scarpata (foto del 04.08.2017).

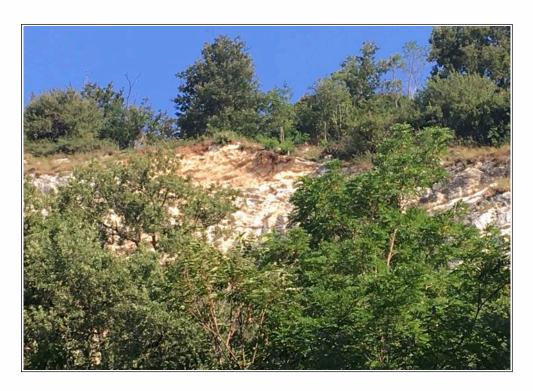
Figura 20 – Vista dell'area della figura 18 dalla quale si sarebbero staccati i massi secondo la segnalazione pervenuta da un cittadino al Comune di Caravate, vista dal piazzale della Chiesa Parrocchiale (foto del 01.09.2017).

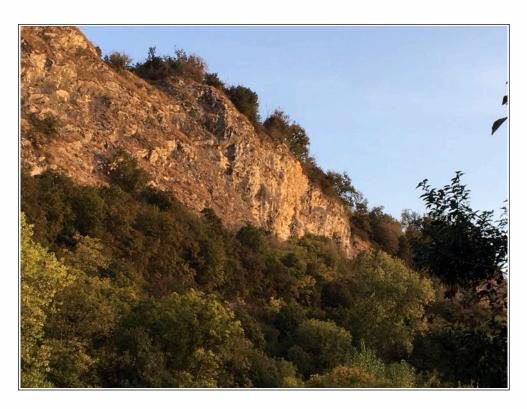
Figura 21 – Vista della medesima area della figura 18 dalla quale si sarebbero staccati i massi secondo la segnalazione pervenuta al Comune di Caravate ripresa dal piazzale della Chiesa parrocchiale (foto del 10.10.2017).

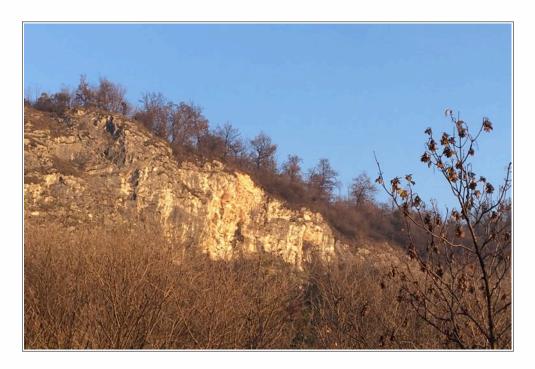
Figura 22 – Vista della medesima area della figura 18 dalla quale si sarebbero staccati i massi secondo la segnalazione pervenuta al Comune di Caravate nell'estate 2017, ripresa dal piazzale antistante la Chiesa parrocchiale (foto del 07.12.2018).

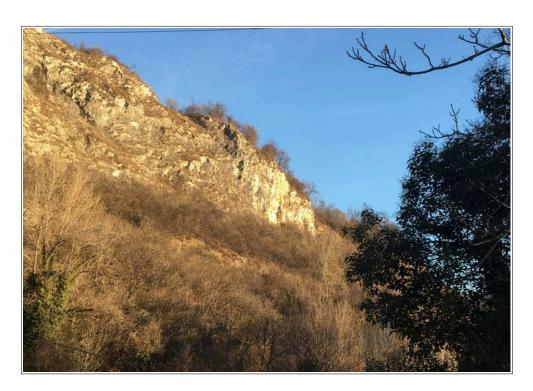
Figura 23 – Vista della medesima area rappresentata nella figura 18 dalla quale si sarebbero staccati i massi secondo la segnalazione pervenuta al Comune di Caravate nell'estate 2017, ripresa dal piazzale antistante la Chiesa parrocchiale (foto del giorno 08.02.2019).

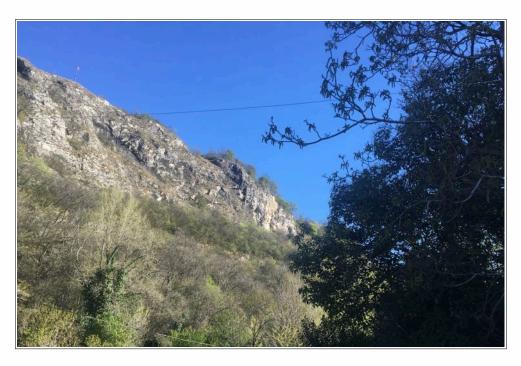
Figura 24 – Vista della medesima area rappresentata nella figura 18 dalla quale si sarebbero staccati i massi secondo la segnalazione pervenuta al Comune di Caravate nell'estate 2017, ripresa dal piazzale antistante la Chiesa parrocchiale (foto del giorno 05.04.2019).

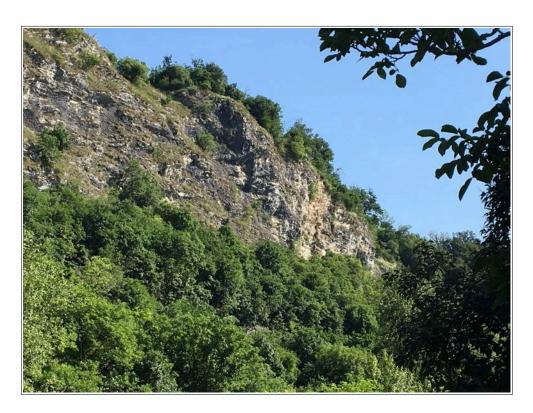
Figura 25 – Vista dell'area della figura 18 dalla quale si sarebbero staccati i massi secondo la segnalazione pervenuta al Comune di Caravate nell'estate 2017, ripresa dal piazzale antistante la Chiesa parrocchiale (foto del giorno 07.06.2019).

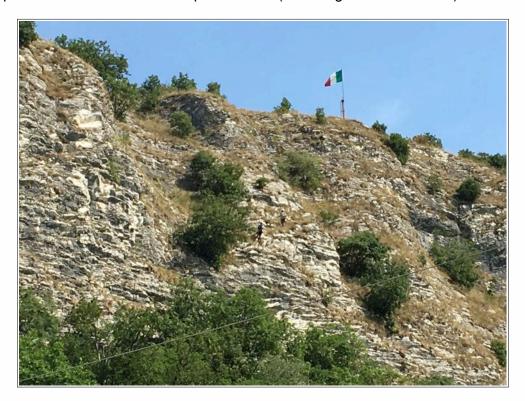
Figura 26 – Vista della parete rocciosa di Sasso Poiano durante le operazioni di disgaggio (foto del giorno 03.07.2019).

Il disgaggio ha riguardato i massi rocciosi pericolanti o giudicati instabili compreso il taglio delle piante il cui apparato radicale, con il tempo, potrebbe creare nuovi stati di pericolo, compresa la demolizione e l'abbattimento dei volumi rocciosi in condizioni di equilibrio precario attraverso l'impiego di attrezzature idrauliche ad alta pressione quale martinetti ed allargatori a cuscinetto. L'attività è stata svolta sulla parete del Sasso Poiano, per mezzo di numerose calate in fune con spaziatura di circa tre metri rimuovendo il materiale detritico instabile e tagliando quegli arbusti che con le loro radici potevano portare a dei crolli in massa.
