### **COMUNE DI CARAVATE**

verbale mensile di sopralluogo inerente l'attività di controllo geologico e ambientale dell'attività della Miniera di Sasso Poiano coltivata da COLACEM S.p.A.

Rapporto del marzo 2020

dr. geol. Michele Sani

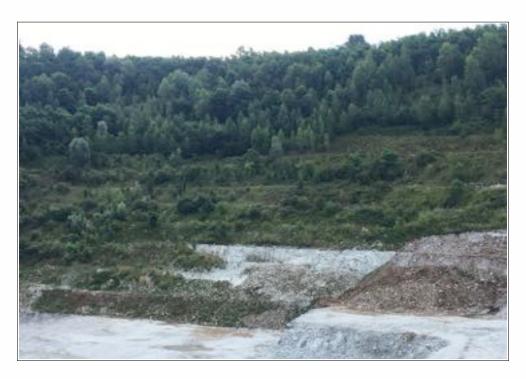
Figura 2 – Vista dell'area in cui è già avvenuto il recupero ambientale (immagine del 14.07.2017). Si noti come lo sviluppo del recupero sia maggiore alla quota più alta e come diminuisca progressivamente verso il basso.

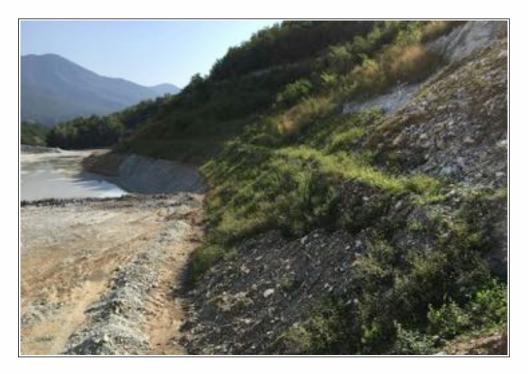
Figura 3 – Vista dell'area in cui è avvenuto il recupero ambientale (immagine del 04.08.2017). Si noti come lo sviluppo del recupero sia maggiore alla quota più alta e come diminuisca progressivamente verso il basso (in primo piano).

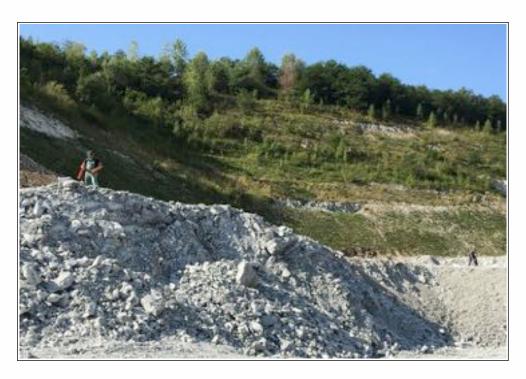
Figura 4 – Vista dell'area (sullo sfondo) in cui è già avvenuto il recupero ambientale (immagine del 04.08.2017). In primo piano si può osservare una delle aree in coltivazione al momento dello scatto della foto, immediatamente limitrofa a quella già recuperata.

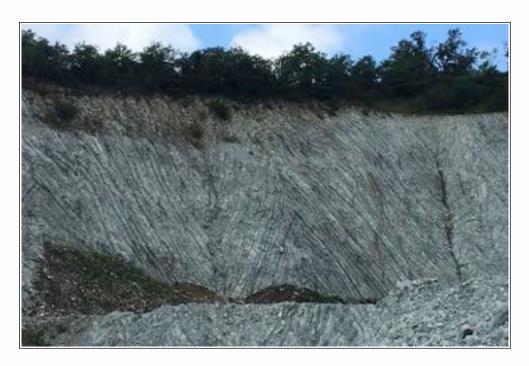
Figura 5 - Vista della parete rocciosa molto acclive, orientata verso est, residua dello scavo minerario effettuato, che sarà lasciata scoperta e che potrò essere utilizzata anche come aula didattica (immagine del 14.07.2017).

La parete rocciosa estesa orientata a est (figura 5, 6 e 10), caratterizzata

da elevata acclività, nella quale sono visibili chiaramente molte strutture a pieghe negli strati rocciosi della formazione geologica della Maiolica, verrà lasciata scoperta e potrebbe anche essere utilizzata a scopo didattico in quanto rappresenta molto fedelmente la situazione geologica generale (sia dal punto di vista stratigrafico che da quello strutturale e tettonico) dell'area in cui sorge la Miniera di marna da cemento di Sasso Poiano.

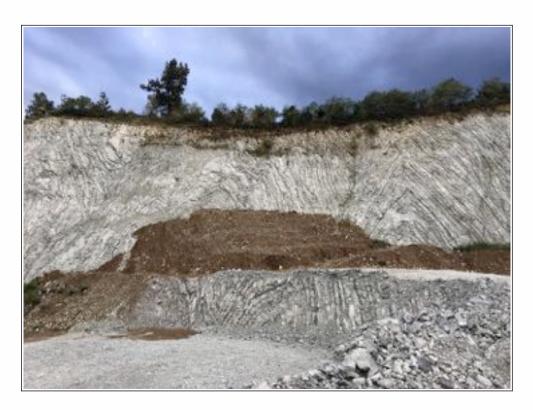
Figura 6 - Vista della parete rocciosa residua dello scavo minerario da lasciare scoperta da potere utilizzare come aula didattica (immagine del 01.09.2017). Alla base si osserva il terreno che al momento della foto era pronto per accogliere le operazioni di recupero ambientale vegetazionale.

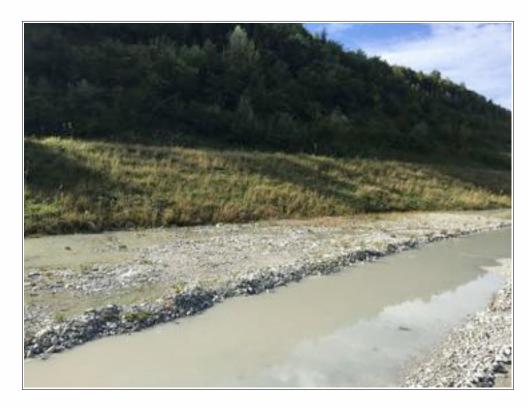
Figura 11 - Vista del gradone rinverdito con idrosemina durante l'autunno 2017 (immagine del 03.09.2018). La copertura erbacea appare essere continua e in buona salute.

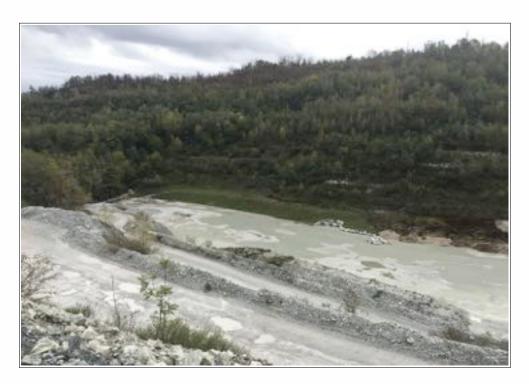
Figura 12 - Vista panoramica del gradone rinverdito con idrosemina durante l'autunno 2017 (immagine del 02.11.2018). La copertura erbacea appare essere continua e in buona salute.

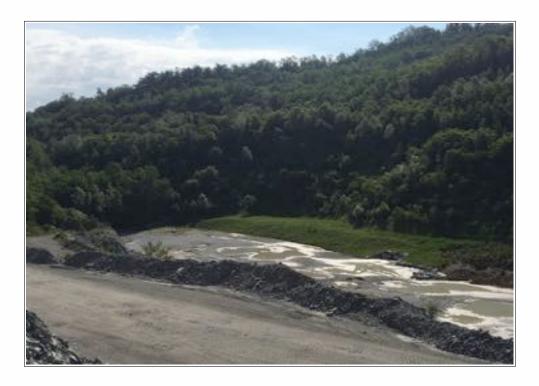
Figura 13 - Vista panoramica del gradone rinverdito con idrosemina durante l'autunno 2017 (immagine del 07.06.2019). La copertura erbacea appare essere continua e in buona salute.

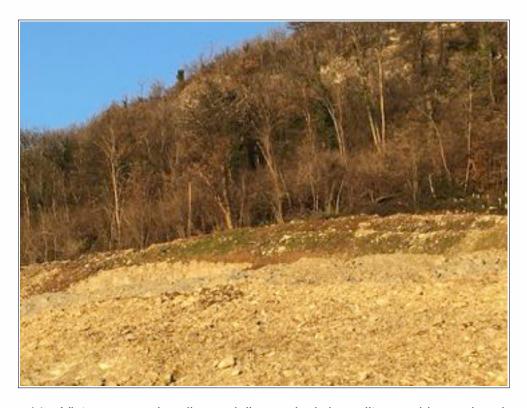
Figura 14 - Vista panoramica di una delle porzioni rinverdite con idrosemina durante l'autunno 2019 (immagine del 06.12.2019). La copertura erbacea inizia a nascere.

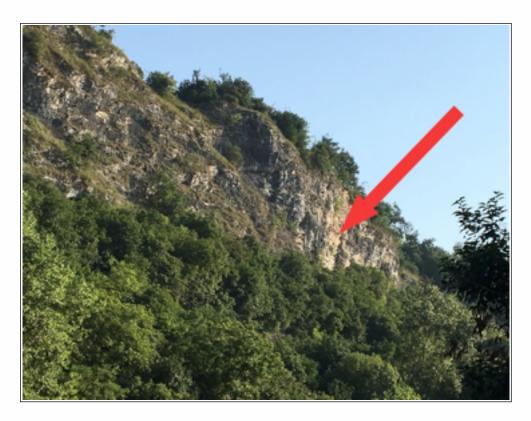
L'impressione che si è avuta durante lo svolgimento del sopralluogo effettuato, confermata dall'attenta osservazione delle foto scattate e dal loro confronto, è che nell'area sottoposta al disgaggio nel mese di giugno 2017 siano presenti zone con taglio fresco, caratterizzate da un colore sensibilmente più chiaro del resto della roccia affiorante, che denotano di essere venute a giorno di recente.

La zona osservata è apparsa complessivamente in buone condizioni e non sembra che vi siano pericoli di crolli imminenti. La posizione della scarpata aggettante, ubicata distante dalla strada sottostante, la quale è protetta anche da un'argine in terra posizionato alla base della scarpata, ha fatto pensare che al momento del sopralluogo non vi fossero pericoli per l'incolumità di cose o persone.

Figura 18 – Area da cui si sarebbero staccati i massi secondo la segnalazione pervenuta, vista dal piazzale della Chiesa Parrocchiale (foto del 04.08.2017).

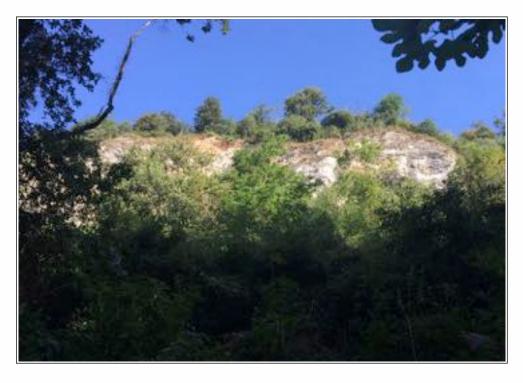
Figura 19 – Vista dell'area in cui è stata segnalato il crollo di massi osservata dalla base della scarpata (foto del 04.08.2017).

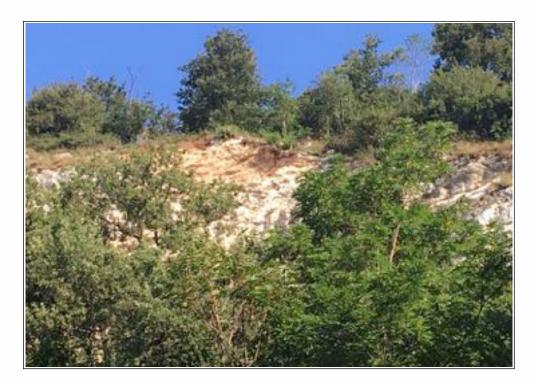
Figura 20 – Vista dell'area della figura 18 dalla quale si sarebbero staccati i massi secondo la segnalazione pervenuta da un cittadino al Comune di Caravate, vista dal piazzale della Chiesa Parrocchiale (foto del 01.09.2017).

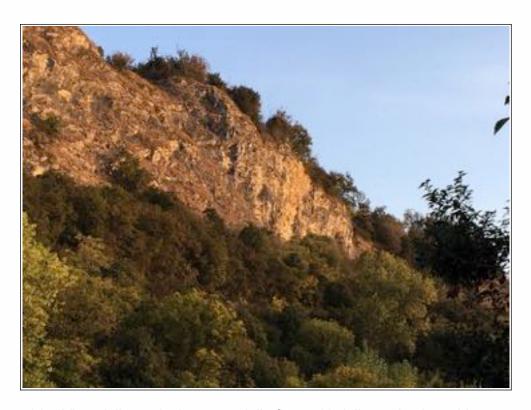
Figura 21 – Vista della medesima area della figura 18 dalla quale si sarebbero staccati i massi secondo la segnalazione pervenuta al Comune di Caravate ripresa dal piazzale della Chiesa parrocchiale (foto del 10.10.2017).

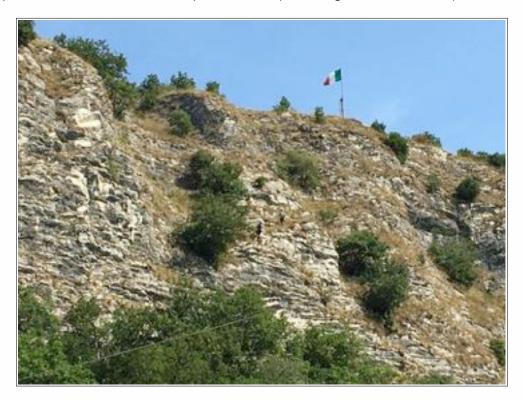
Figura 26 – Vista della parete rocciosa di Sasso Poiano durante le operazioni di disgaggio (foto del giorno 03.07.2019).

L'intervento di disgaggio, previsto dalla convenzione tra il Comune di Caravate e COLACEM S.p.A. previsto con cadenza biennale è stato regolarmente effettuato dalla ditta Ecoval S.r.I. con sede a Quart (Provincia di Aosta) nella prima settimana di luglio, tra il giorno 1 e il giorno 5.

Il disgaggio ha riguardato i massi rocciosi pericolanti o giudicati instabili compreso il taglio delle piante il cui apparato radicale, con il tempo, potrebbe creare nuovi stati di pericolo, compresa la demolizione e l'abbattimento dei volumi rocciosi in condizioni di equilibrio precario attraverso l'impiego di attrezzature idrauliche ad alta pressione quale martinetti ed allargatori a cuscinetto. L'attività è stata svolta sulla parete del Sasso Poiano, per mezzo di numerose calate in fune con spaziatura di circa tre metri rimuovendo il materiale detritico instabile e tagliando quegli arbusti che con le loro radici potevano portare a dei crolli in massa.
