# COMUNE DI CARAVATE

*verbale mensile di sopralluogo inerente  
l'attività di controllo geologico e ambientale  
dell'attività della Miniera di Sasso Poiano  
coltivata da COLACEM S.p.A.*

*Rapporto del gennaio 2020*

dr. geol. Michele Sani

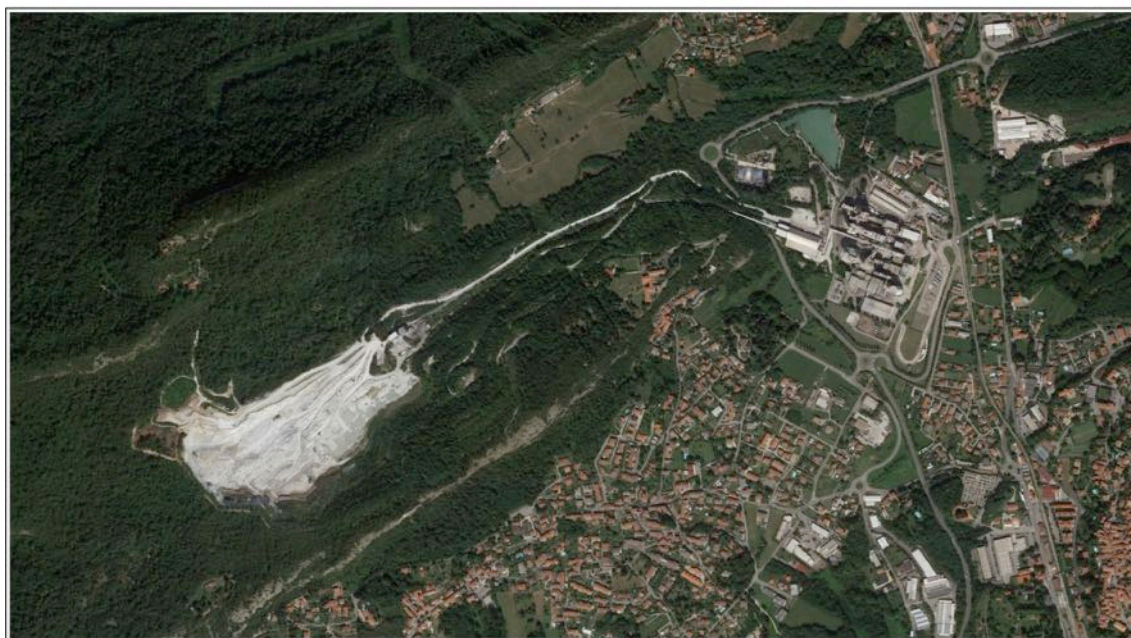
Figura 1 – Nell'immagine del 28 agosto 2018 estratta dal software Google Earth Pro, si può osservare la Miniera di Sasso Poiano a ovest, la cementeria a est e il paese di Caravate a sud. Tra il paese di Caravate e la miniera di Sasso Poiano si può osservare una sottile linea di colore grigio in direzione NW – SE che è la parete litoide che sovrasta l'abitato e che a volte ha determinato crolli di frammenti rocciosi.

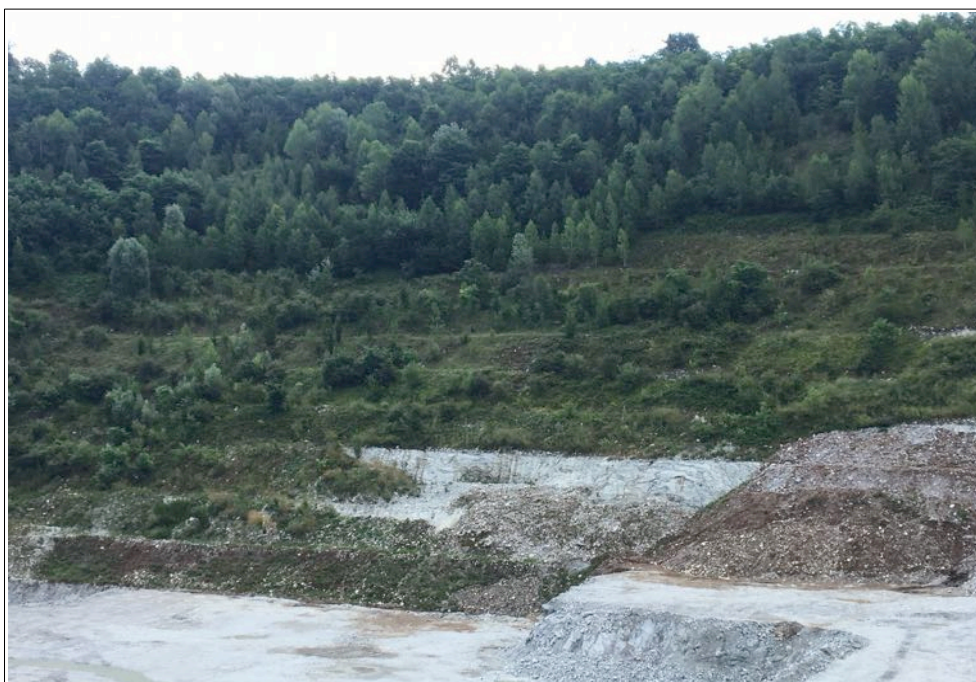
Figura 2 – Vista dell'area in cui è già avvenuto il recupero ambientale (immagine del 14.07.2017). Si noti come lo sviluppo del recupero sia maggiore alla quota più alta e come diminuisca progressivamente verso il basso.

La prima impressione che si ha entrando nella Miniera, in relazione agli aspetti del recupero ambientale morfologico e del recupero vegetazionale, è molto buona (figura 2, 3, 4, 7, 8, 9, 10, 11 e 12). Si nota infatti che la progressione cronologica del recupero morfologico segue a breve distanza temporale l'attività della coltivazione del materiale utile e quella del recupero vegetazionale segue con cadenza solitamente annuale, quella del recupero morfologico. Il recupero eseguito nelle aree coltivate, è avanzato nella porzione posta alle quote maggiori e lo sviluppo della vegetazione diminuisce verso il basso, per l'età decrescente degli interventi effettuati.

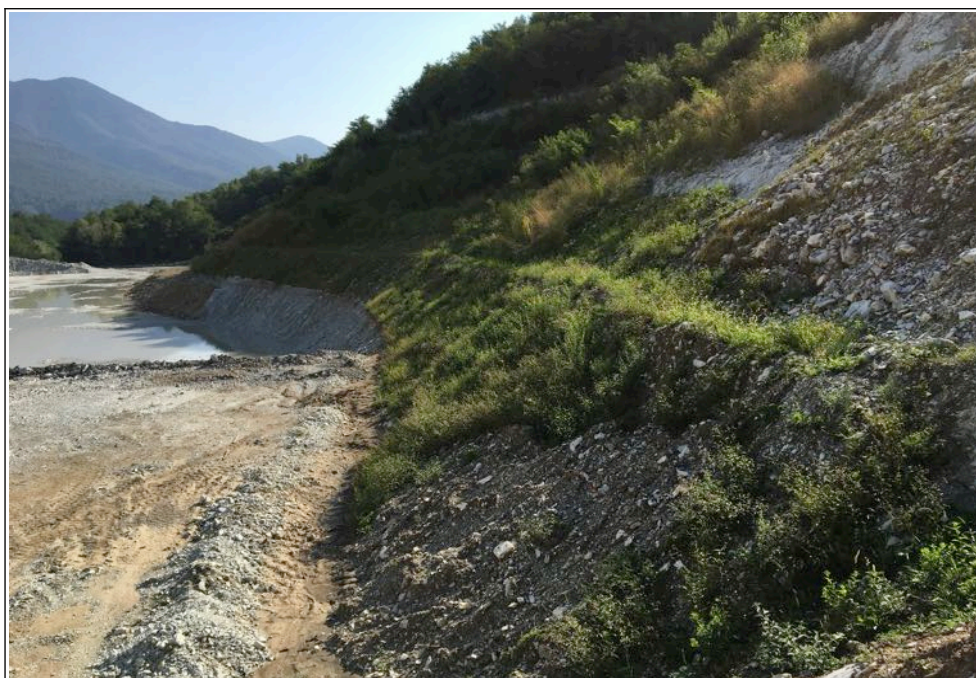
Figura 3 – Vista dell'area in cui è avvenuto il recupero ambientale (immagine del 04.08.2017). Si noti come lo sviluppo del recupero sia maggiore alla quota più alta e come diminuisca progressivamente verso il basso (in primo piano).

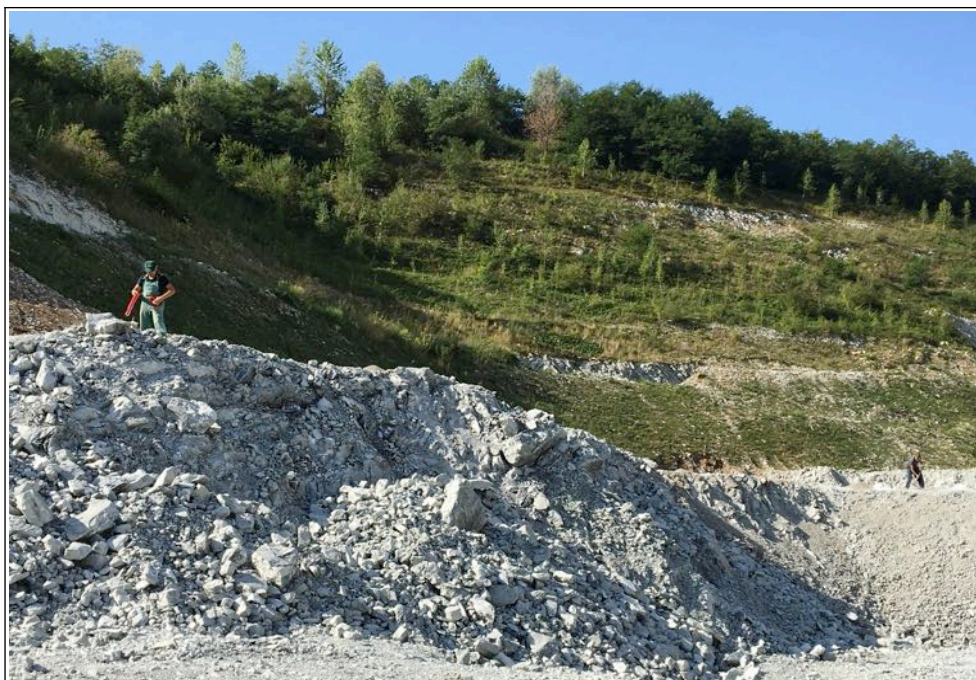
Figura 4 – Vista dell'area (sullo sfondo) in cui è già avvenuto il recupero ambientale (immagine del 04.08.2017). In primo piano si può osservare una delle aree in coltivazione al momento dello scatto della foto, immediatamente limitrofa a quella già recuperata.

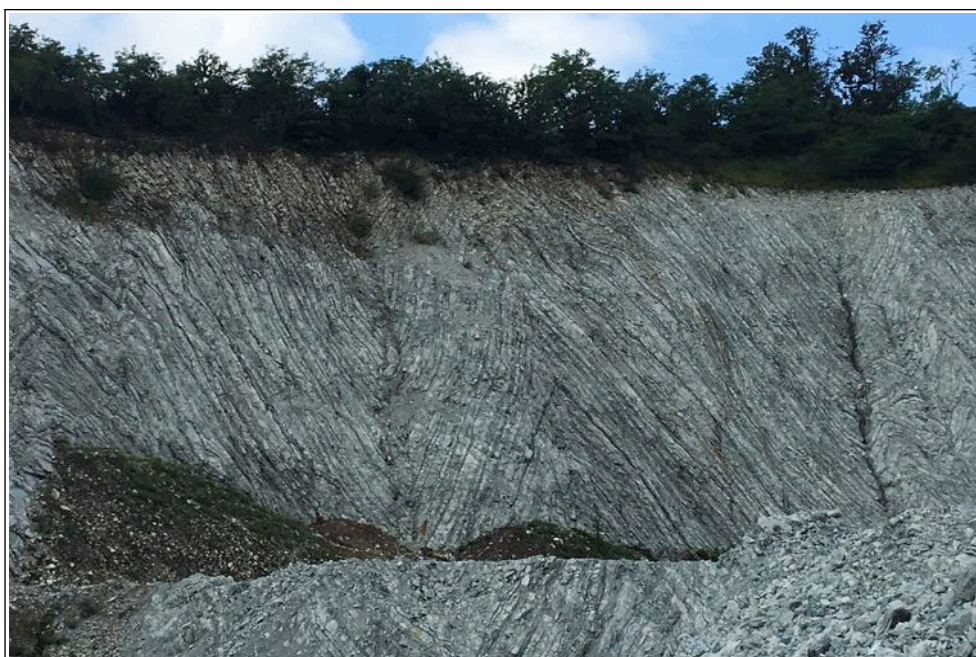
Figura 5 - Vista della parete rocciosa molto acclive, orientata verso est, residua dello scavo minerario effettuato, che sarà lasciata scoperta e che potrà essere utilizzata anche come aula didattica (immagine del 14.07.2017).

da elevata acclività, nella quale sono visibili chiaramente molte strutture a pieghe negli strati rocciosi della formazione geologica della Maiolica, verrà lasciata scoperta e potrebbe anche essere utilizzata a scopo didattico in quanto rappresenta molto fedelmente la situazione geologica generale (sia dal punto di vista stratigrafico che da quello strutturale e tettonico) dell'area in cui sorge la Miniera di marna da cemento di Sasso Poiano.

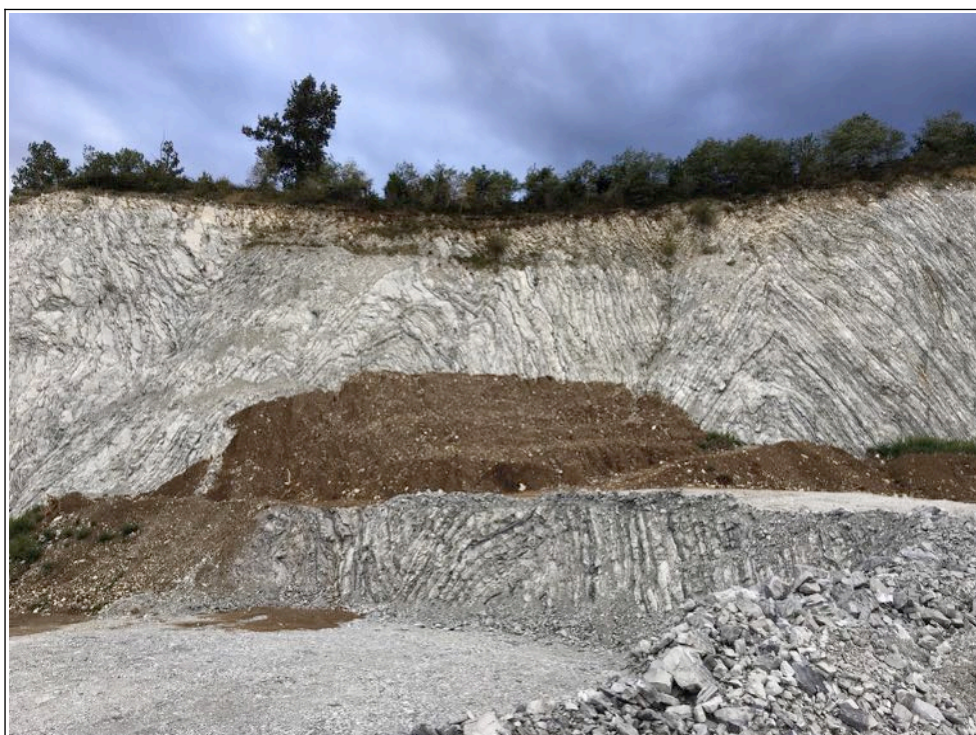
Figura 6 - Vista della parete rocciosa residua dello scavo minerario da lasciare scoperta da potere utilizzare come aula didattica (immagine del 01.09.2017). Alla base si osserva il terreno pronto per accogliere le operazioni di recupero ambientale vegetazionale.

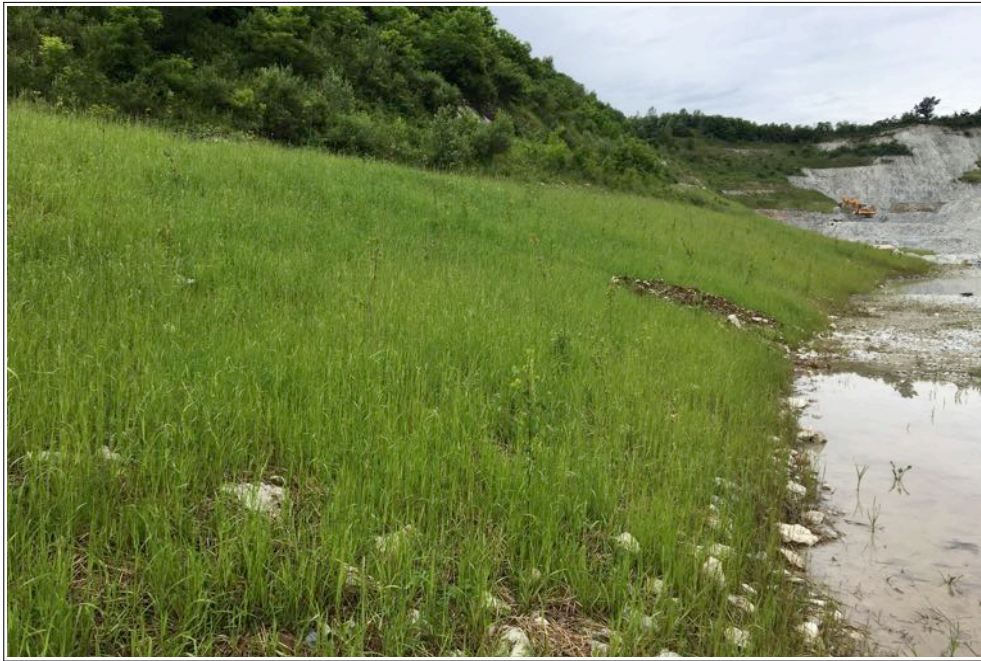
Figura 7 - Vista del gradone rinverdito con idrosemina durante l'autunno 2017 (immagine del 08.06.2018).

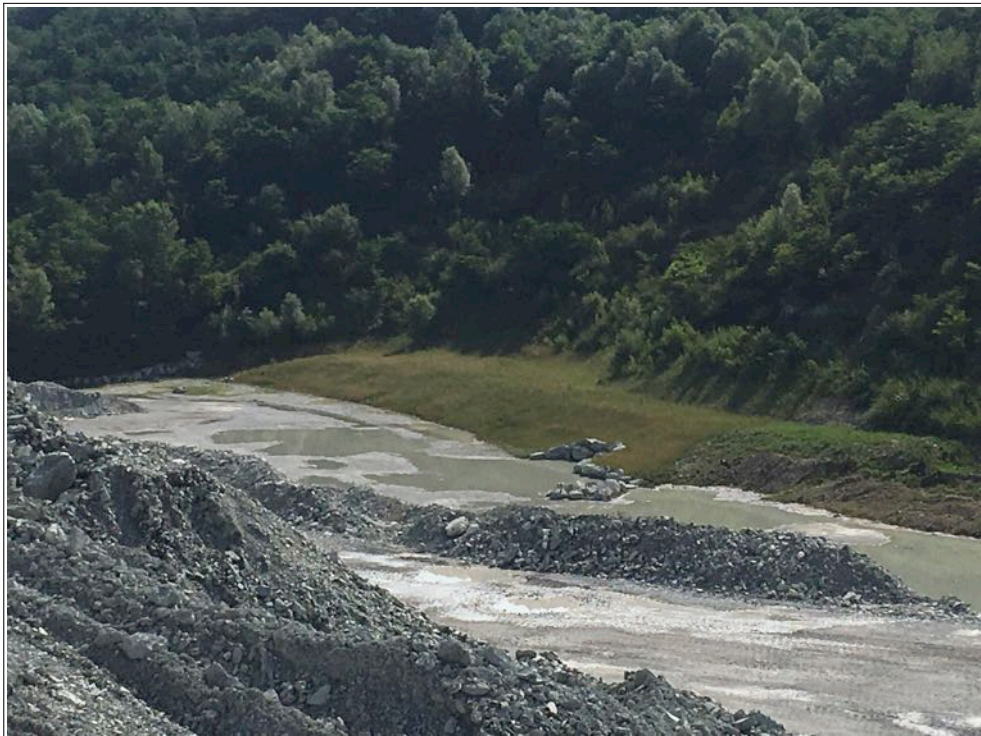
Figura 8 - Vista del gradone rinverdito con idrosemina durante l'autunno 2017 che prosegue verso la destra dell'immagine con operazioni di sistemazione morfologica da sottoporre successivamente a rinverdimento (immagine del 09.07.2018).

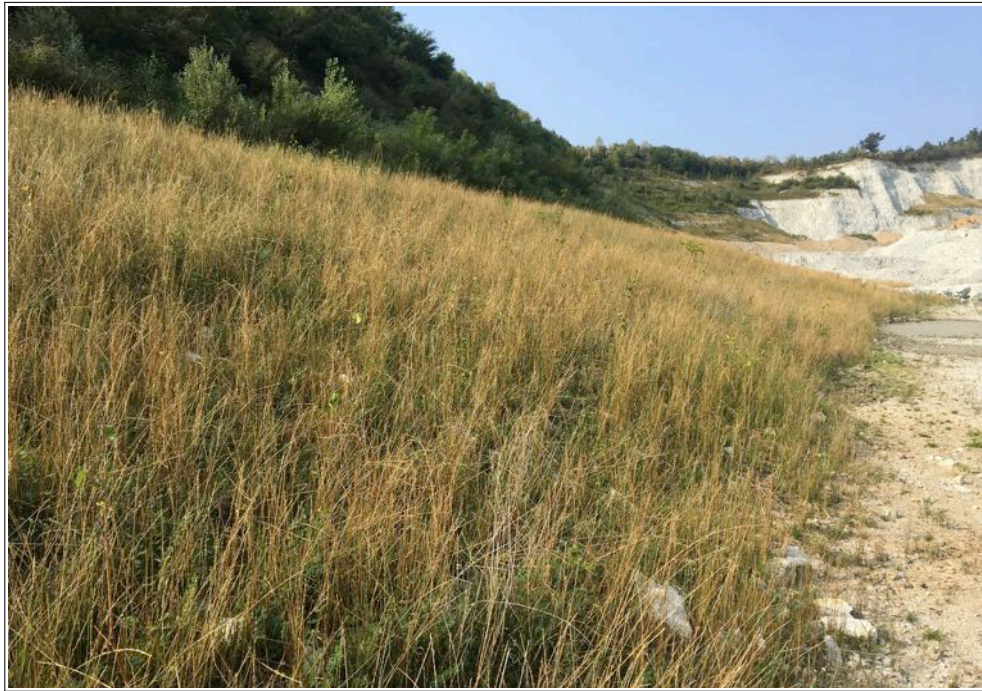
Figura 9 - Vista del gradone rinverdito con idrosemina durante l'autunno 2017 (immagine del 06.08.2018).

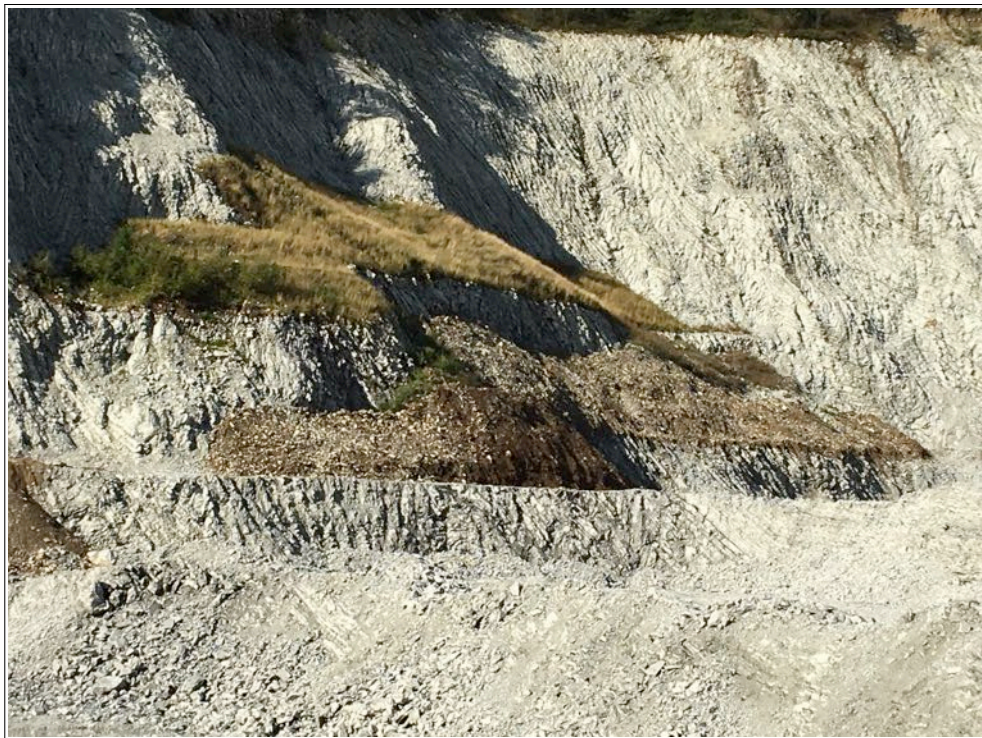
Figura 10 - Vista della zona in cui sono in corso le attività di recupero morfologico da sottoporre recupero vegetazionale nel prossimo autunno (immagine del 03.09.2018).

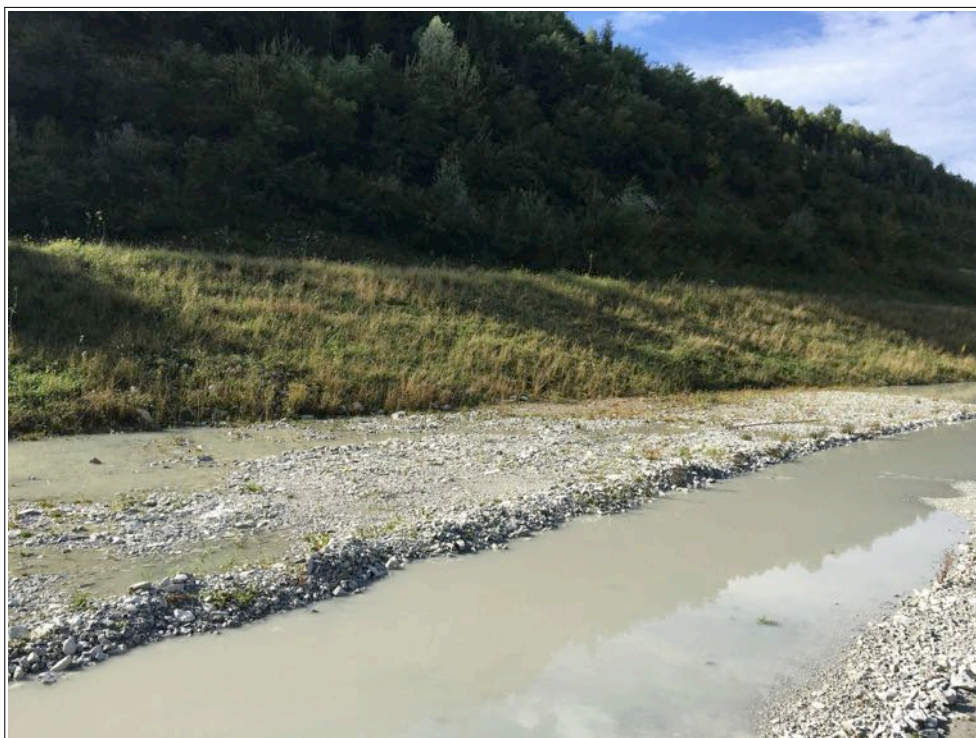
Figura 11 - Vista del gradone rinverdito con idrosemina durante l'autunno 2017 (immagine del 03.09.2018). La copertura erbacea appare essere continua e in buona salute.

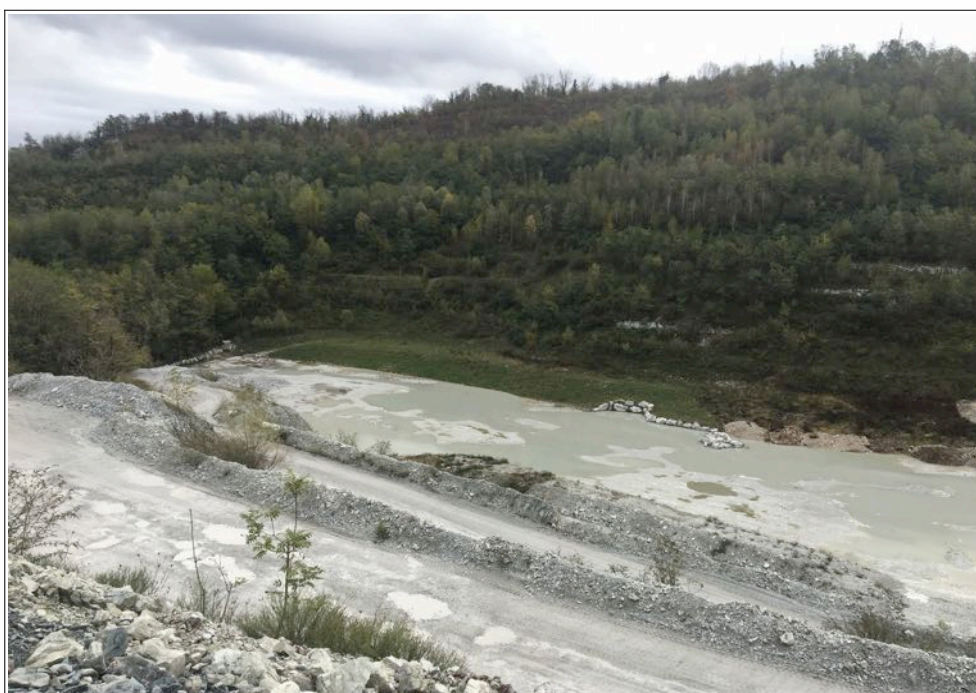
Figura 12 - Vista panoramica del gradone rinverdito con idrosemina durante l'autunno 2017 (immagine del 02.11.2018). La copertura erbacea appare essere continua e in buona salute.

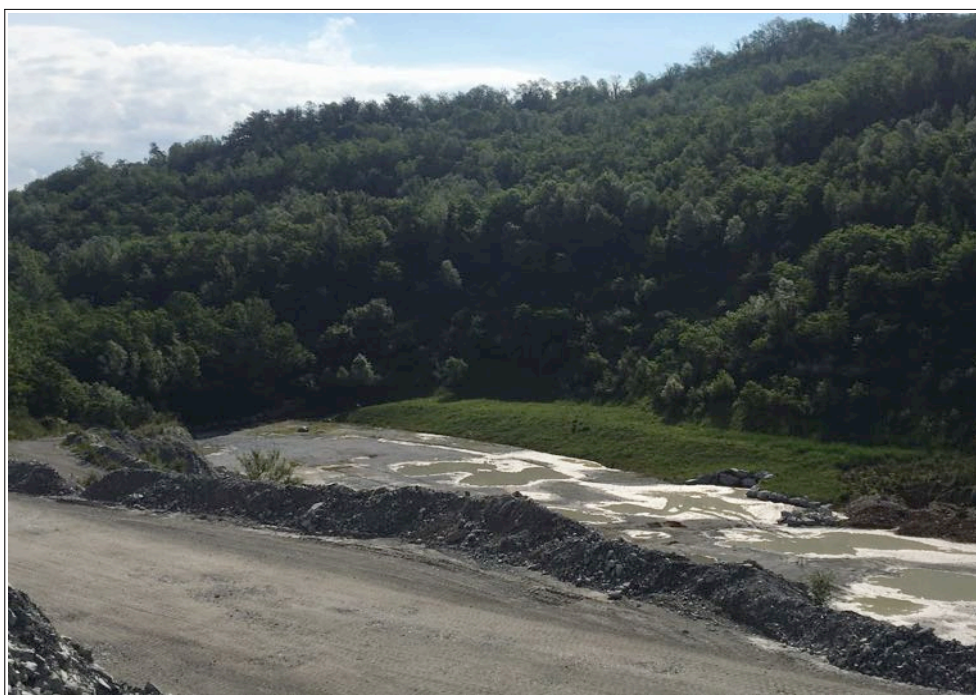
Figura 13 - Vista panoramica del gradone rinverdito con idrosemina durante l'autunno 2017 (immagine del 07.06.2019). La copertura erbacea appare essere continua e in buona salute.

La condizione della copertura erbacea, arbustiva e arborea delle aree che sono già state sottoposte a recupero vegetazionale è buona e di aspetto assai gradevole.

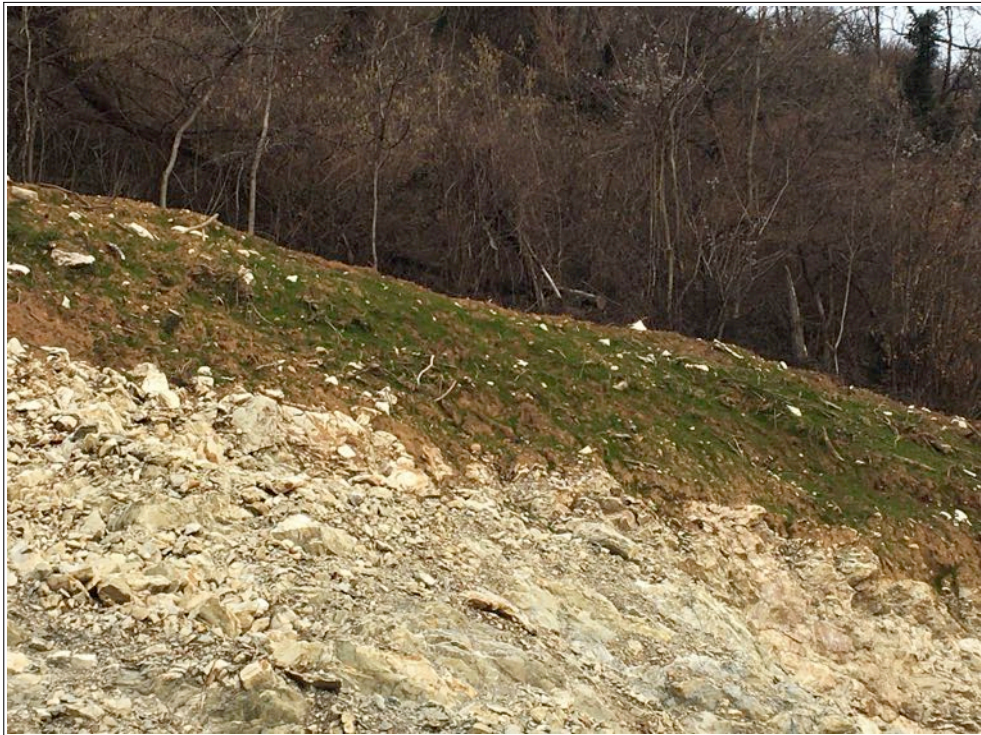
Figura 15 - Vista di una delle porzioni rinverdite con idrosemina durante l'autunno 2019 (immagine del 07.01.2020).

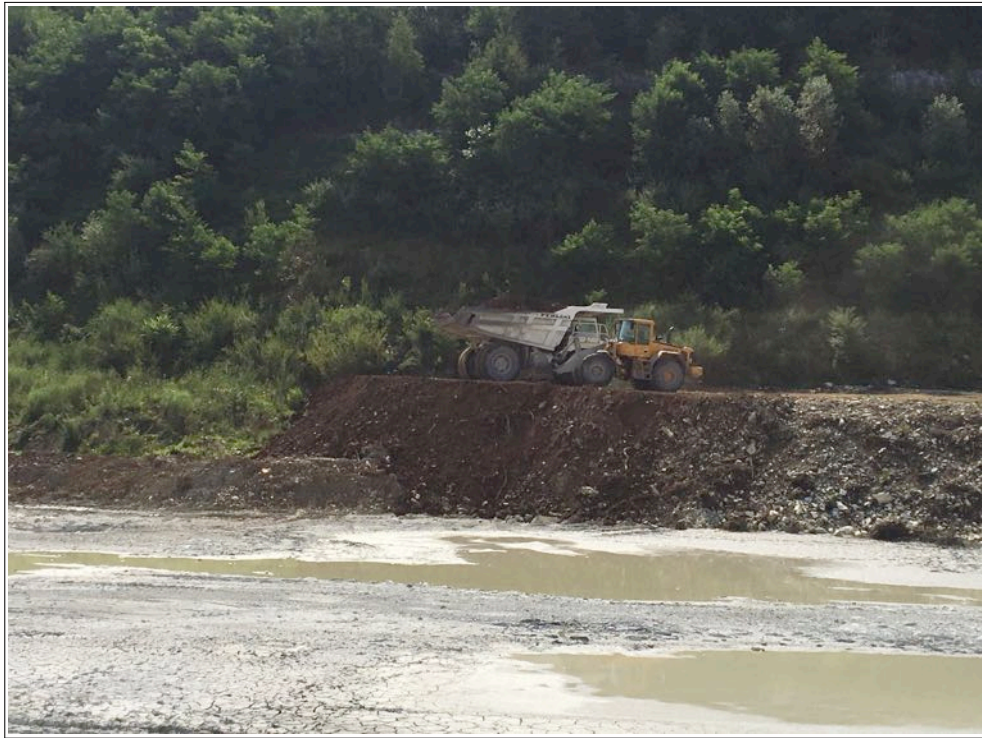
Figura 16 – Vista della fase di recupero morfologico messa in campo con il dumper che trasporta lo sterile di copertura e la pala gommata che lo distende (immagine del 03.07.2019).

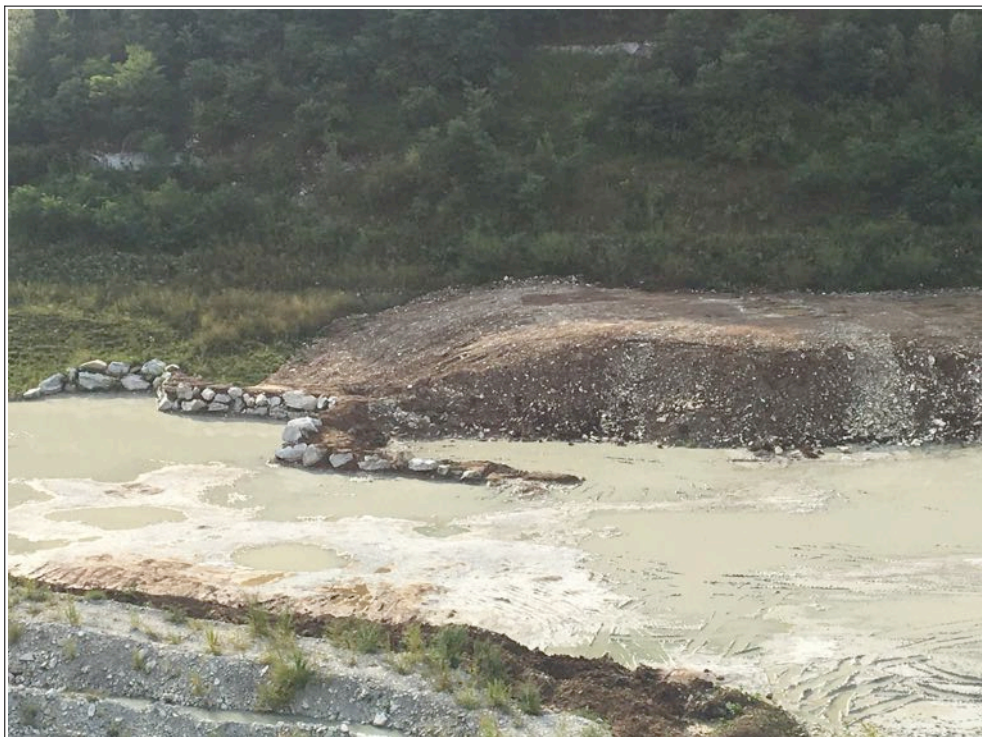
Figura 17 – Vista della fase di recupero morfologico con lo sterile di copertura (immagine del 09.08.2019).

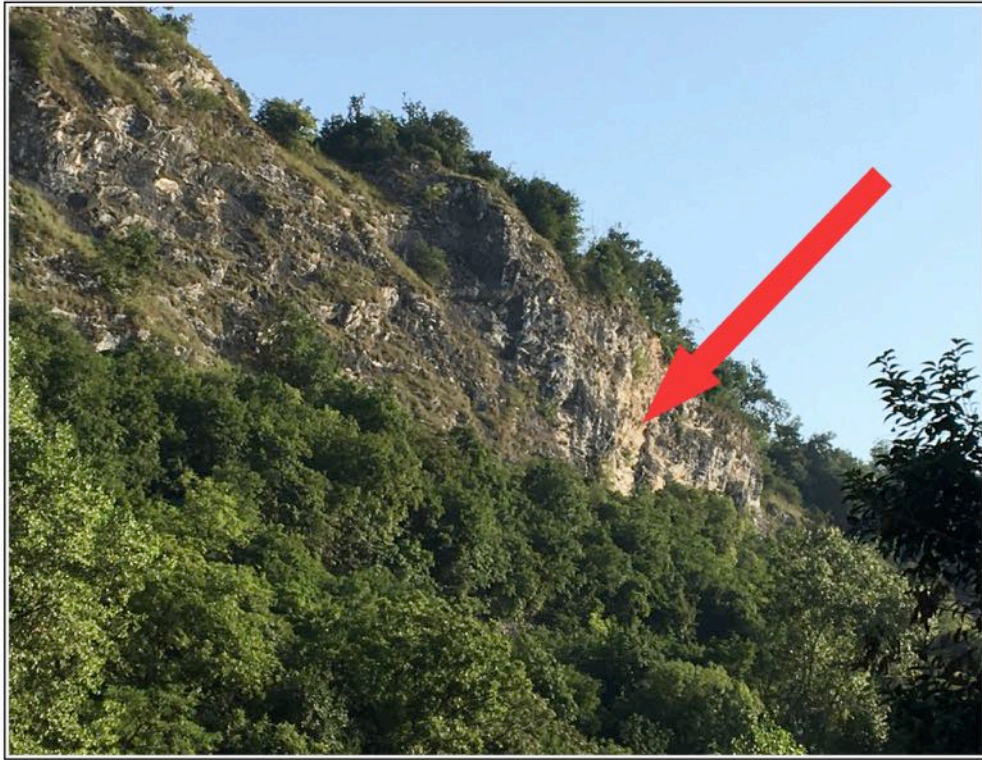
Sulla base di una segnalazione al Comune il 31 luglio 2017, trasmessa al sottoscritto dall'Ufficio Tecnico, sulla caduta di massi dall'area in cui si era verificato un crollo e oggetto del disgaggio del giugno 2017, il 4 agosto 2017 è stato eseguito un sopralluogo con l'ing. Capolli della COLACEM S.p.A. con osservazione con il binocolo la zona dal piazzale antistante la Chiesa Parrocchiale di San Giovanni Battista e Maurizio e dalla base della scarpata che sovrasta Caravate, raggiunta a piedi con un sentiero che parte da Via Bruno Buozzi. Durante il sopralluogo sono state scattate alcune foto (figure 18, 19) che serviranno per il confronto con quelle riprese nei sopralluoghi successivi durante i quali è stata effettuata la medesima tipologia di osservazione (figura 20 e 21)

Figura 18 – Area da cui si sarebbero staccati i massi secondo la segnalazione pervenuta, vista dal piazzale della Chiesa Parrocchiale (foto del 04.08.2017).

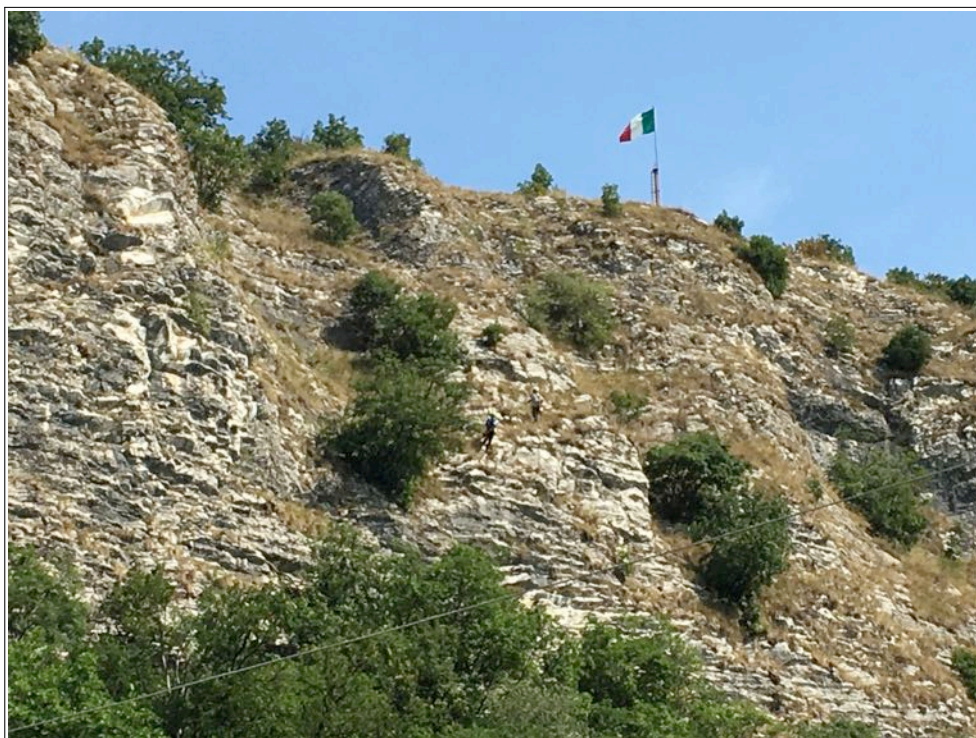
Figura 26 – Vista della parete rocciosa di Sasso Poiano durante le operazioni di disgaggio (foto del giorno 03.07.2019).

Il disgaggio ha riguardato i massi rocciosi pericolanti o giudicati instabili compreso il taglio delle piante il cui apparato radicale, con il tempo, potrebbe creare nuovi stati di pericolo, compresa la demolizione e l'abbattimento dei volumi rocciosi in condizioni di equilibrio precario attraverso l'impiego di attrezzature idrauliche ad alta pressione quale martinetti ed allargatori a cuscinetto. L'attività è stata svolta sulla parete del Sasso Poiano, per mezzo di numerose calate in fune con spaziatura di circa tre metri rimuovendo il materiale detritico instabile e tagliando quegli arbusti che con le loro radici potevano portare a dei crolli in massa.
