# COMUNE DI CARAVATE

*verbale mensile di sopralluogo inerente  
l'attività di controllo geologico e ambientale  
dell'attività della Miniera di Sasso Poiano  
coltivata da COLACEM S.p.A.*

*Rapporto del giugno 2020*

dr. geol. Michele Sani

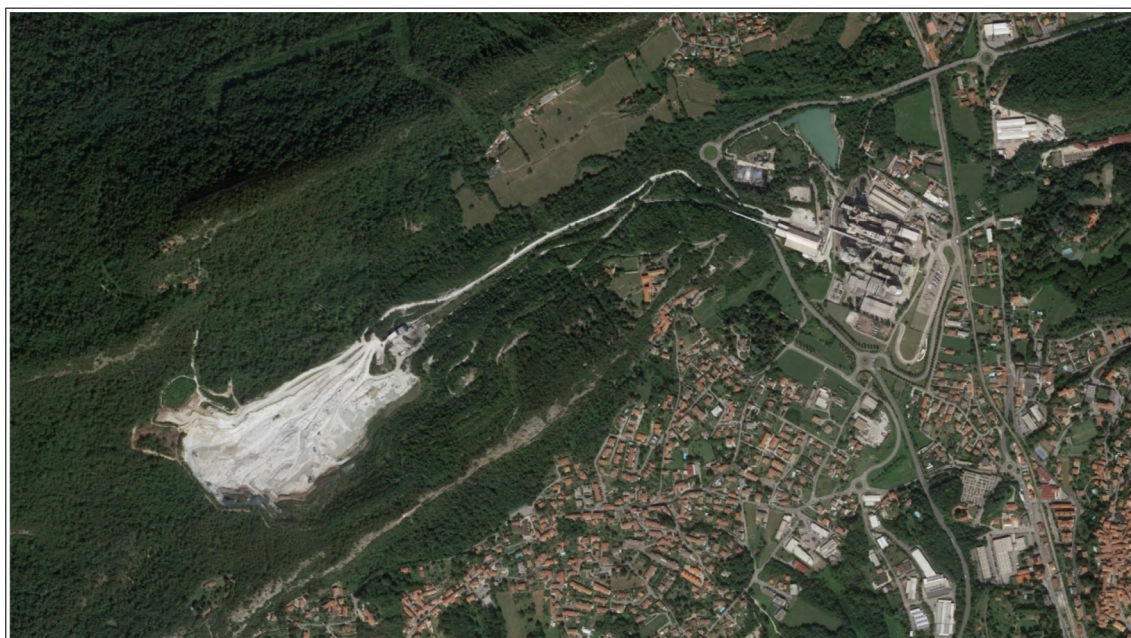
Figura 1 – Nell'immagine del 28 agosto 2018 estratta dal software Google Earth Pro, si può osservare la Miniera di Sasso Poiano a ovest, la cementeria a est e il paese di Caravate a sud. Tra il paese di Caravate e la miniera di Sasso Poiano si può osservare una sottile linea di colore grigio in direzione NW – SE che è la parete litoide che sovrasta l'abitato e che a volte ha determinato crolli di frammenti rocciosi.
