# COMUNE DI CARAVATE

*verbale mensile di sopralluogo inerente  
l'attività di controllo geologico e ambientale  
dell'attività della Miniera di Sasso Poiano  
coltivata da COLACEM S.p.A.*

*Rapporto del settembre 2020*

dr. geol. Michele Sani

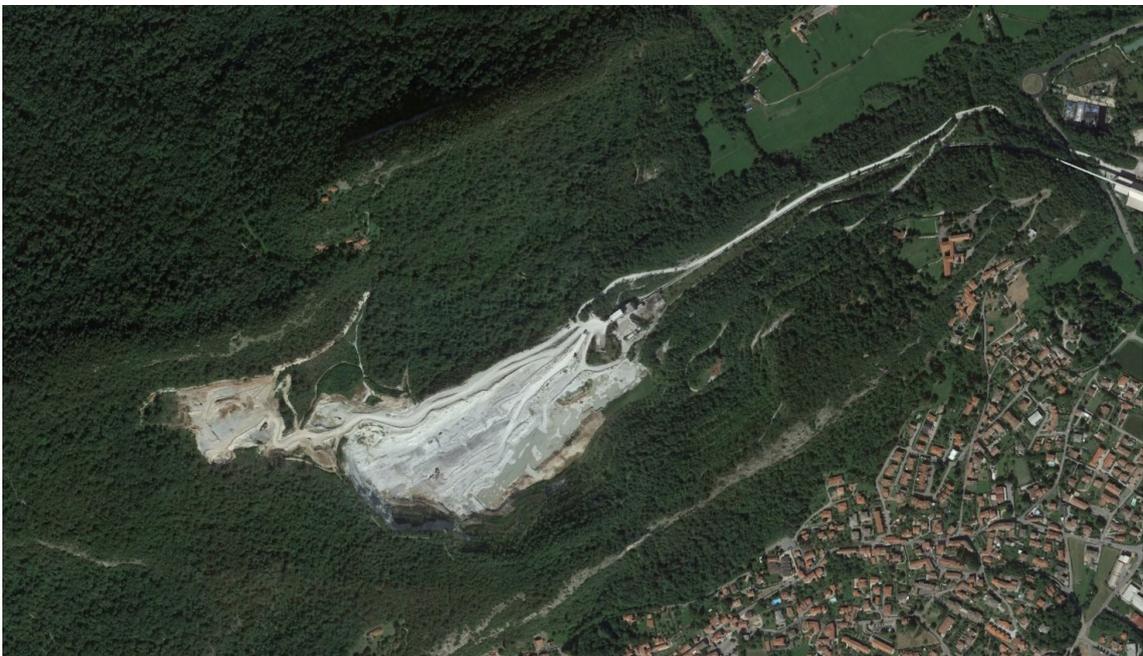
Figura 1 – Nell'immagine del giorno 11 settembre 2019, estratta dal software Google Earth PRO, si può osservare la Miniera di Sasso Poiano a ovest, la cementeria a est e il paese di Caravate a sud. Tra il paese di Caravate e la miniera di Sasso Poiano si può osservare una sottile linea di colore grigio in direzione NW – SE che è la parete litoide che sovrasta l'abitato e che a volte ha determinato crolli di frammenti rocciosi.
