COMUNE DI CARAVATE

*verbale mensile di sopralluogo inerente
l'attività di controllo geologico e ambientale
dell'attività della Miniera di Sasso Poiano
coltivata da COLACEM S.p.A.*

Rapporto del mese di aprile 2021

dr. geol. Michele Sani

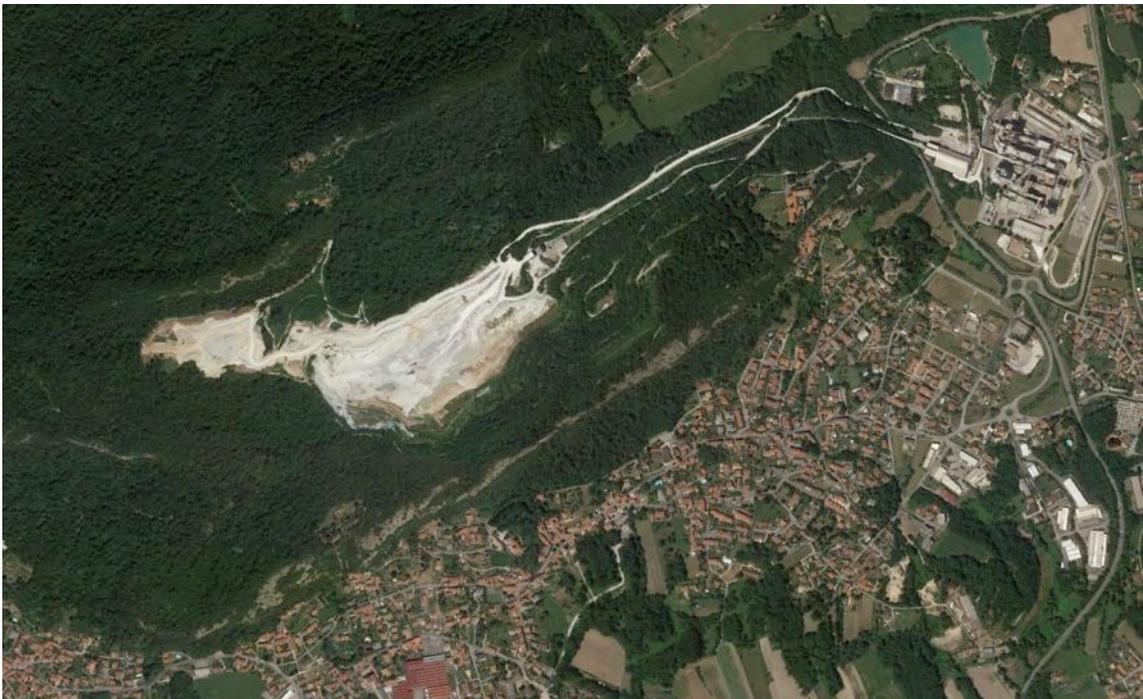
Figura 1 – Nell'immagine del giorno 9 luglio 2020, estratta dal software Google Earth PRO, si può osservare la Miniera di Sasso Poiano a ovest, la cementeria a est e il paese di Caravate a sud. Tra il paese di Caravate e la miniera di Sasso Poiano si vede una linea di colore grigio in direzione NW – SE che è la parete litoide che sovrasta l'abitato e che a volte ha determinato crolli di frammenti rocciosi.

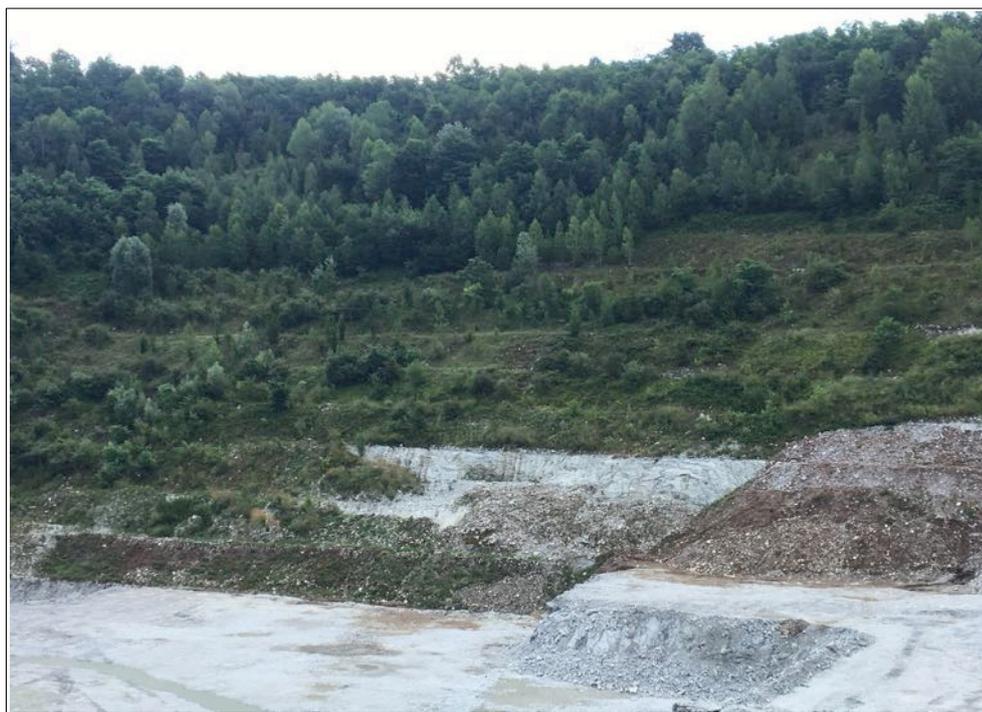
Figura 2 – Vista dell'area in cui è già avvenuto il recupero ambientale (immagine del 14.07.2017). Si noti come lo sviluppo del recupero sia maggiore alla quota più alta e come diminuisca progressivamente verso il basso.

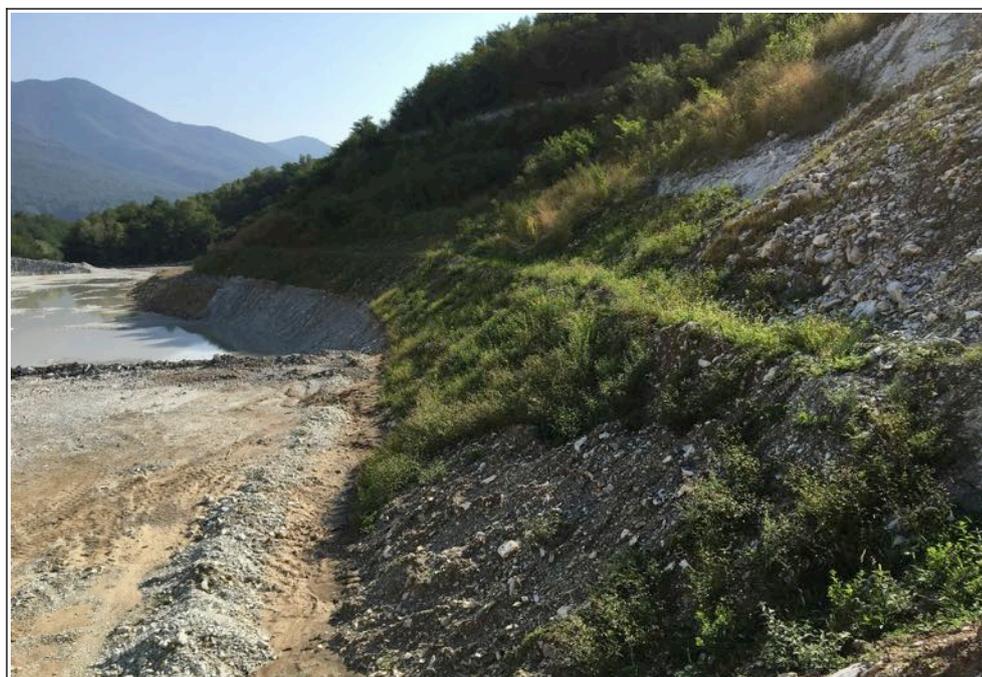
Figura 3 – Vista dell'area in cui è avvenuto il recupero ambientale (immagine del 04.08.2017). Si noti come lo sviluppo del recupero sia maggiore alla quota più alta e come diminuisca progressivamente verso il basso (in primo piano).

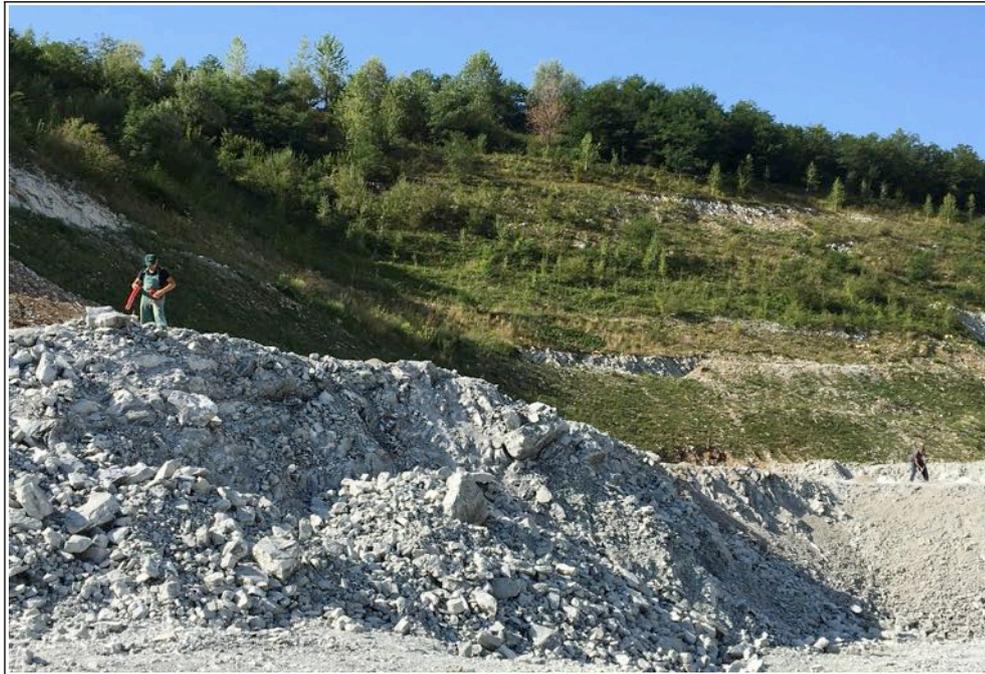
Figura 4 – Vista dell'area (sullo sfondo) in cui è avvenuto il recupero ambientale (immagine del 04.08.2017). In primo piano si osserva un'area in coltivazione al momento dello scatto della foto, immediatamente limitrofa a quella recuperata.

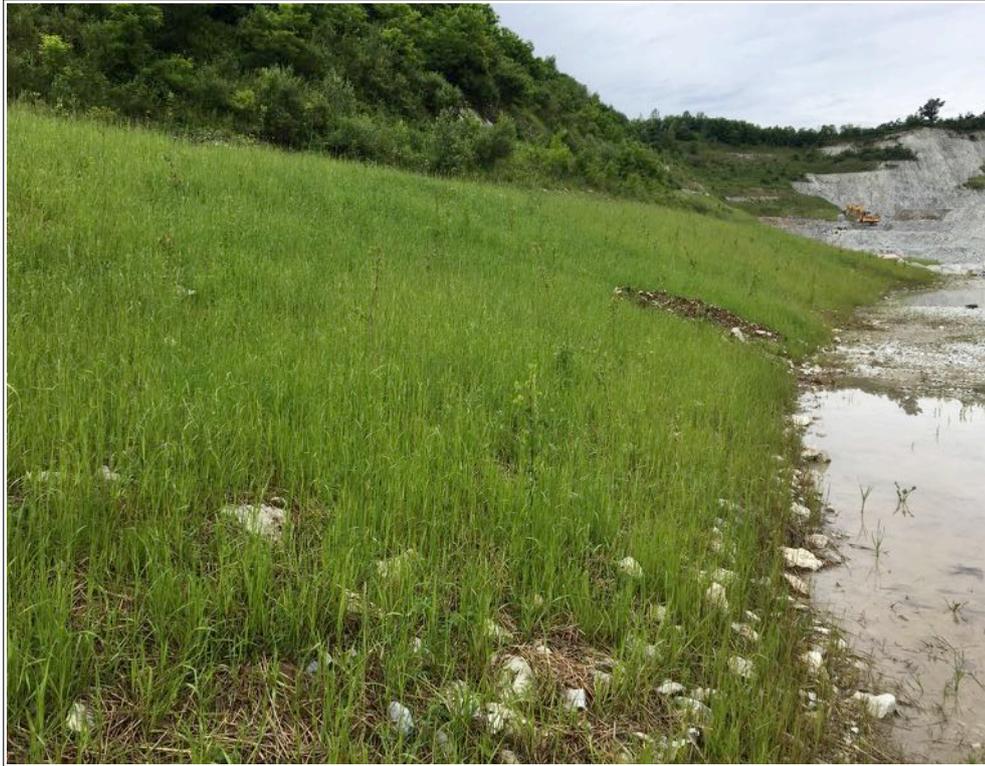
Figura 6 - Vista del gradone rinverdito con idrosemina durante l'autunno 2017 (immagine del 08.06.2018).

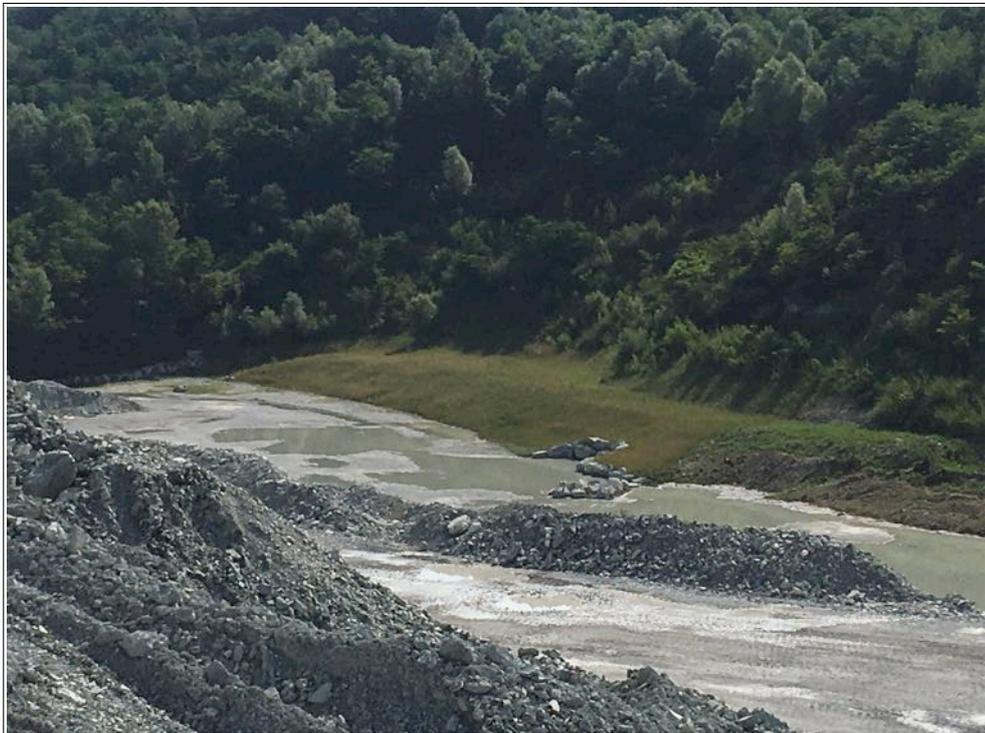
Figura 7 - Vista del gradone rinverdito nell'autunno 2017 (immagine del 09.07.2018).

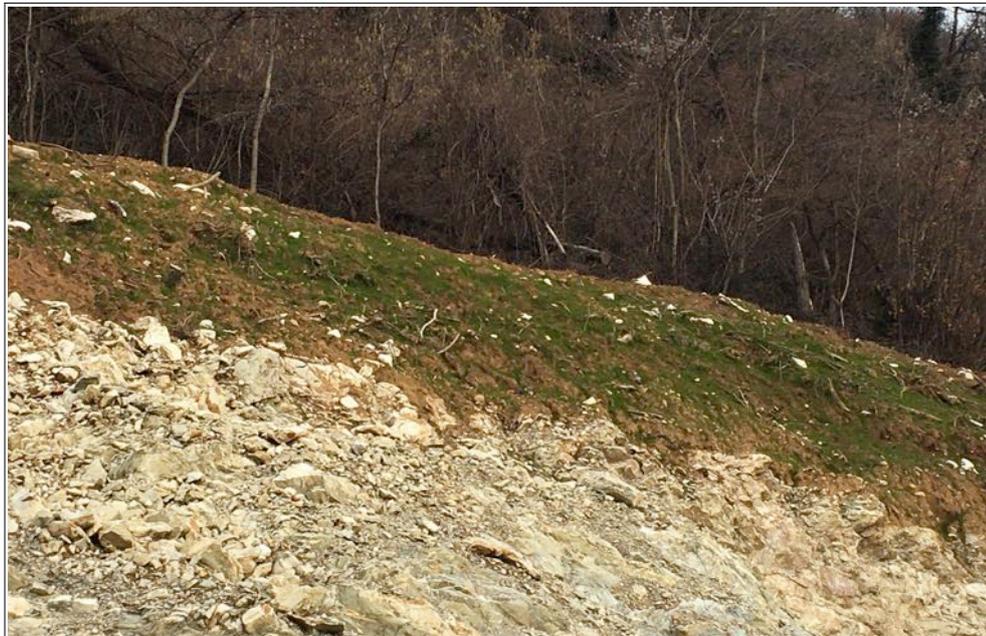
Figura 10 - Vista di una delle porzioni di scarpata che sono state rinverdate con idrosemina durante l'autunno 2019 (immagine del 07.01.2020).

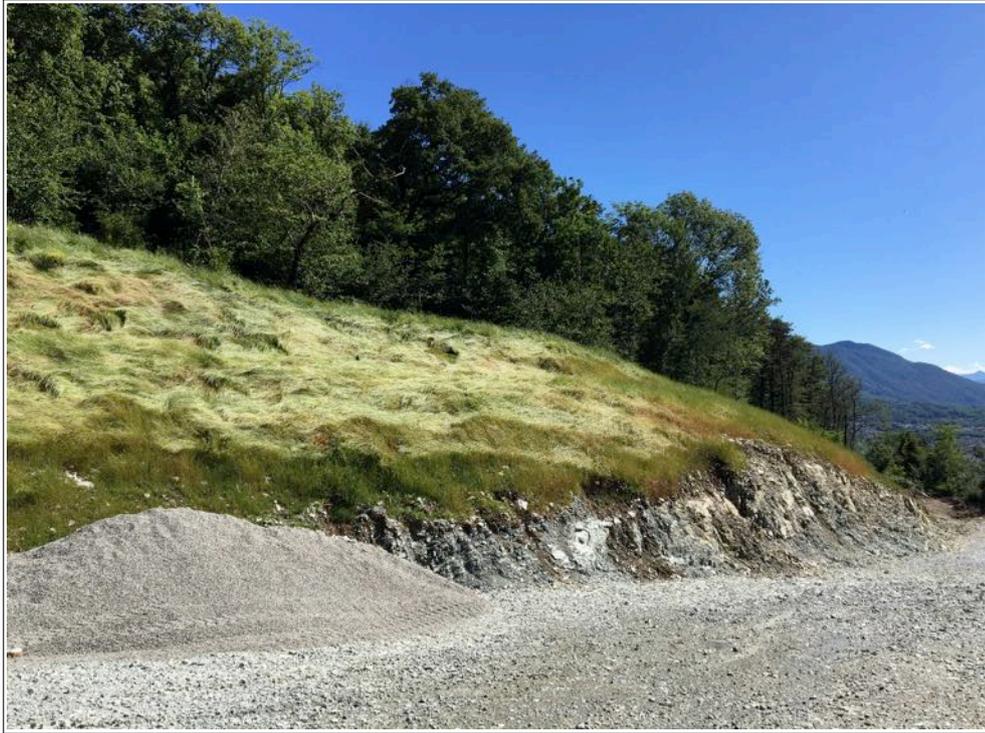
Figura 11 - Vista di una delle porzioni rinverdate con idrosemina durante l'autunno 2019 (immagine del 05.06.2020).

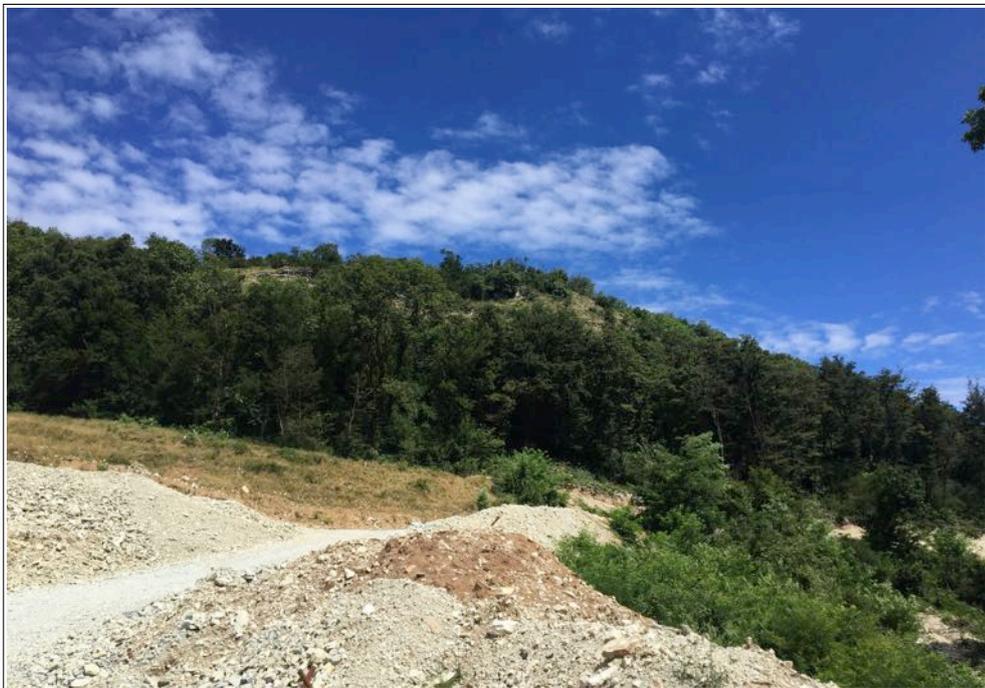
Figura 12 - Vista di una delle porzioni rinverdate con idrosemina durante l'autunno 2019 (immagine del 03.07.2020).

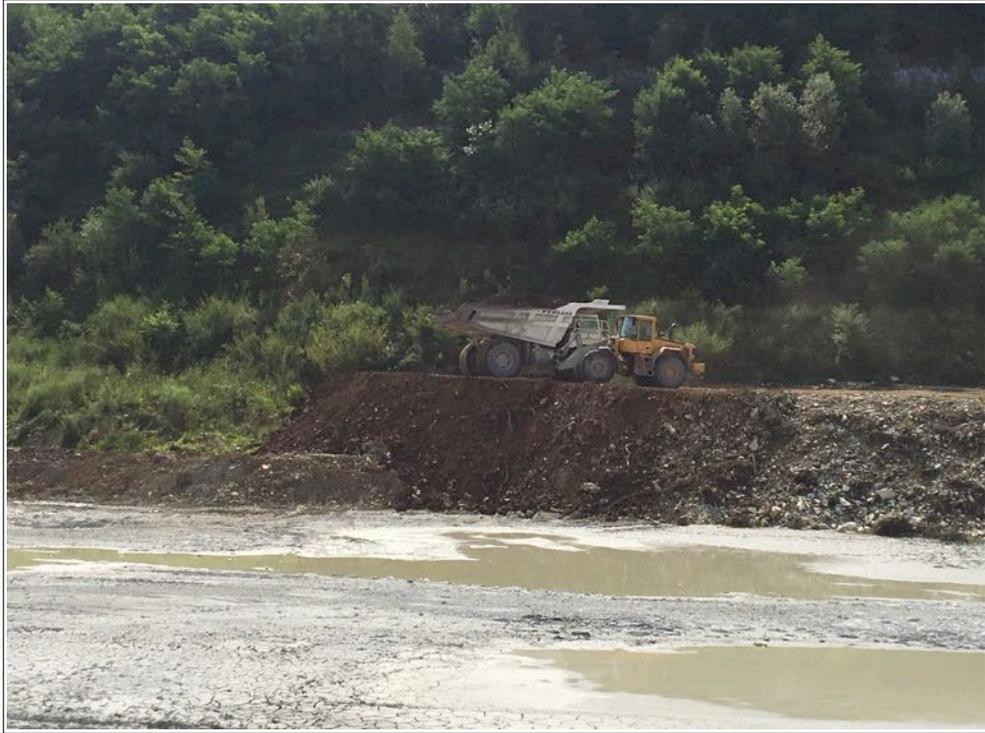
Figura 13 – Vista della fase di recupero morfologico messa in campo con il dumper che trasporta lo sterile di copertura e la pala gommata che lo distende (immagine del 03.07.2019).

Nella porzione posta alla quota superiore è in atto l'allontanamento dello sterile con il terreno che viene trasportato con i dumper nelle zone in cui è in atto la sistemazione morfologica per le attività di recupero (figura 13 e 14).

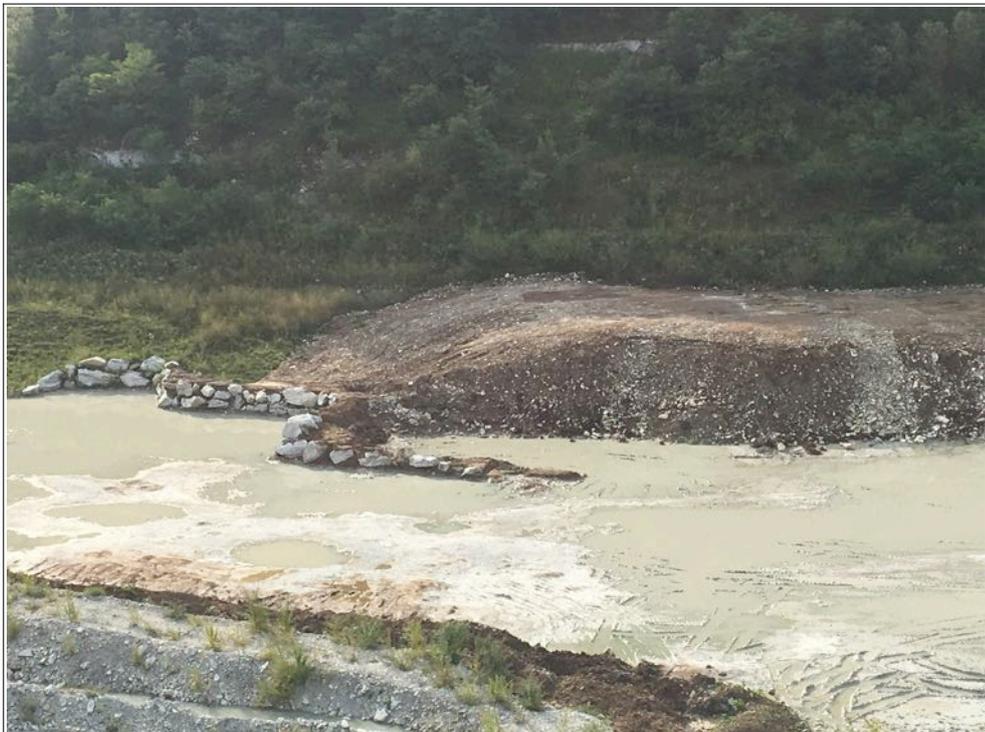
Figura 14 – Vista della fase di recupero morfologico con lo sterile di copertura (immagine del 09.08.2019).

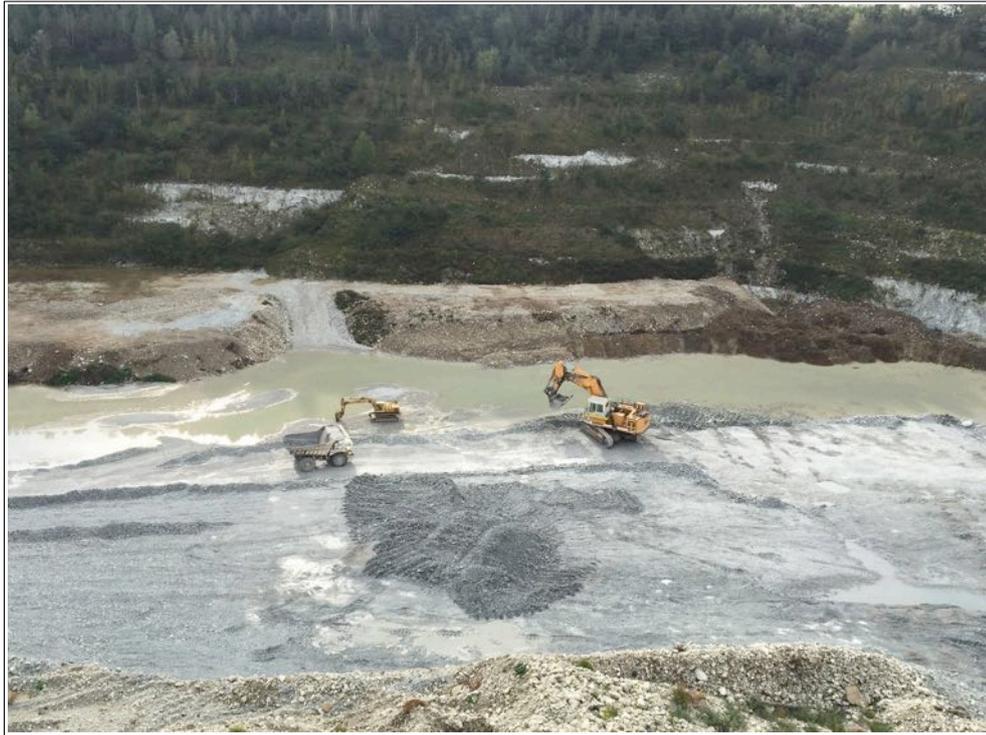
Figura 15 – Vista della fase di recupero morfologico con lo sterile di copertura (immagine del 09.10.2020).

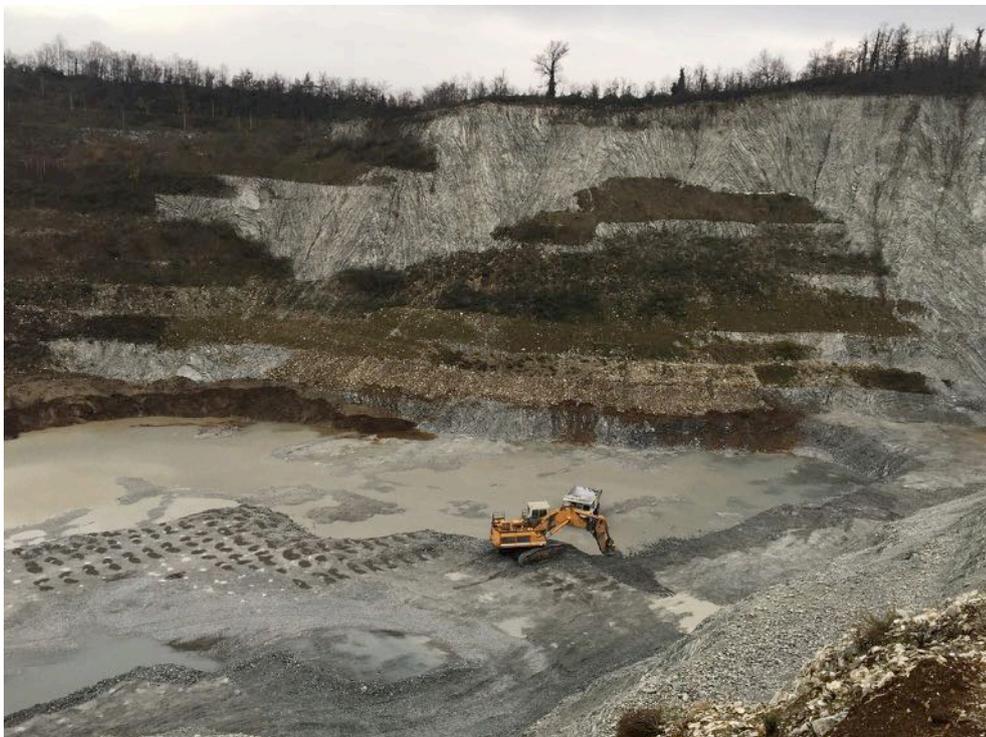
Figura 16 – Vista della zona di lavoro con perforazione, scavo e carico, con alle spalle un'area già recuperata (immagine del 09.12.2020).

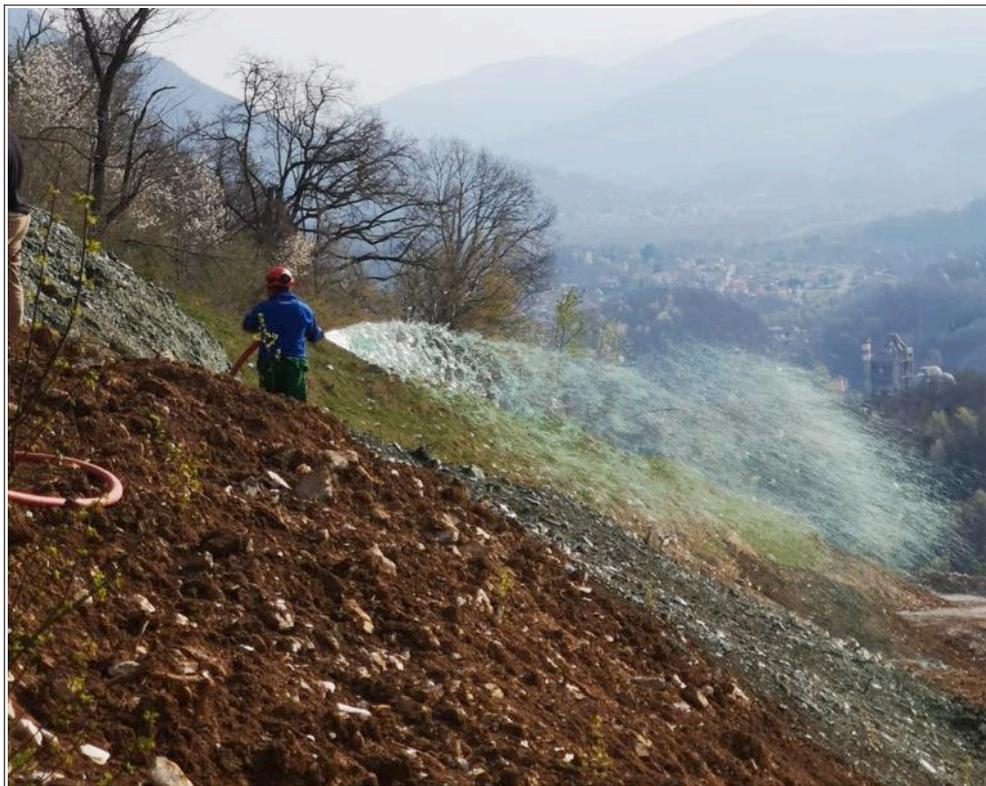
Figura 20 - Svolgimento dell'attività di idrosemina dell'aprile 2021 (foto gentilmente fornita dal geom. Giampiero Borin).

L'intervento di recupero ambientale vegetazionale ha consistito nella realizzazione di circa 13.000 mq (1,3 ha) di idrosemina e nella piantumazione di circa 800 essenze arboree. Nei verbali che saranno redatti a seguito dei sopralluoghi dei prossimi mesi si darà conto dell'esito delle attività di recupero ambientale.
