# COMUNE DI CARAVATE

*verbale mensile di sopralluogo inerente  
l'attività di controllo geologico e ambientale  
dell'attività della Miniera di Sasso Poiano  
coltivata da COLACEM S.p.A.*

*Rapporto del mese di maggio 2021*

dr. geol. Michele Sani

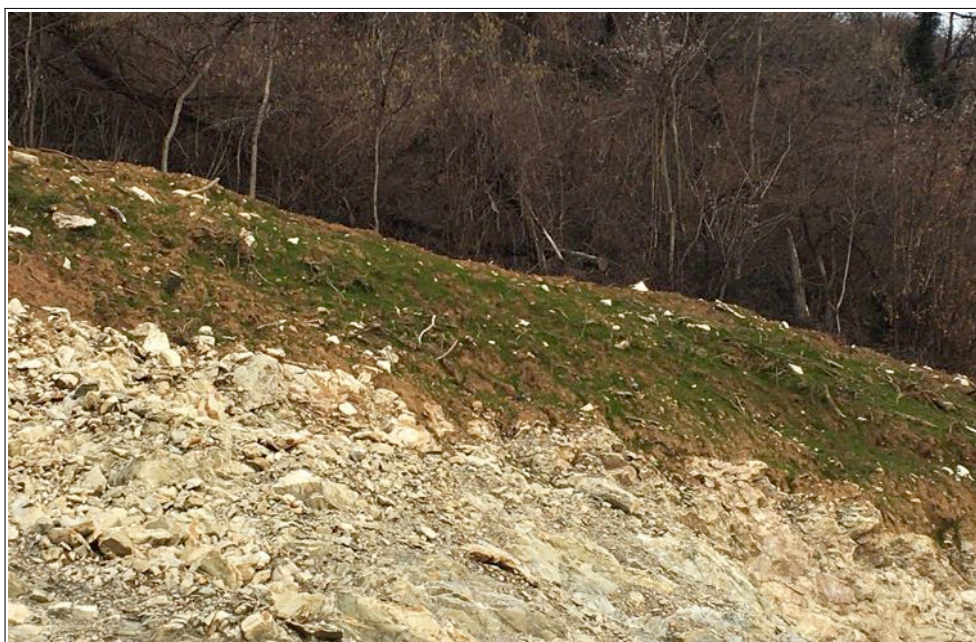
Figura 10 - Vista di una delle porzioni di scarpata che sono state rinverdate con idrosemina durante l'autunno 2019 (immagine del 07.01.2020).

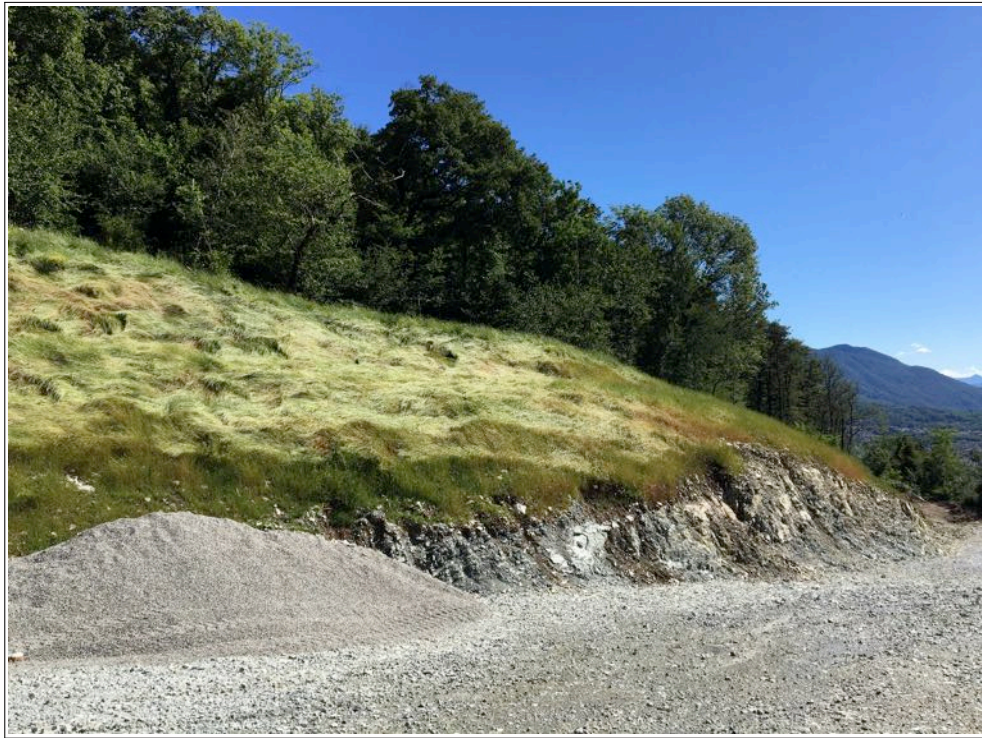
Figura 11 - Vista di una delle porzioni rinverdite con idrosemina durante l'autunno 2019 (immagine del 05.06.2020).

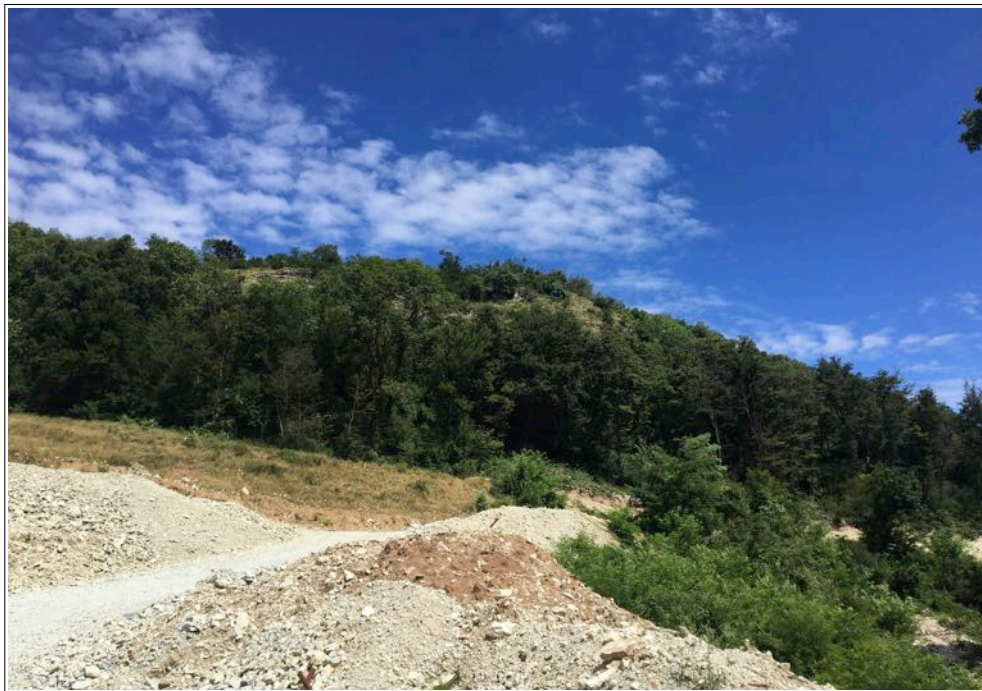
Figura 12 - Vista di una delle porzioni rinverdite con idrosemina durante l'autunno 2019 (immagine del 03.07.2020).

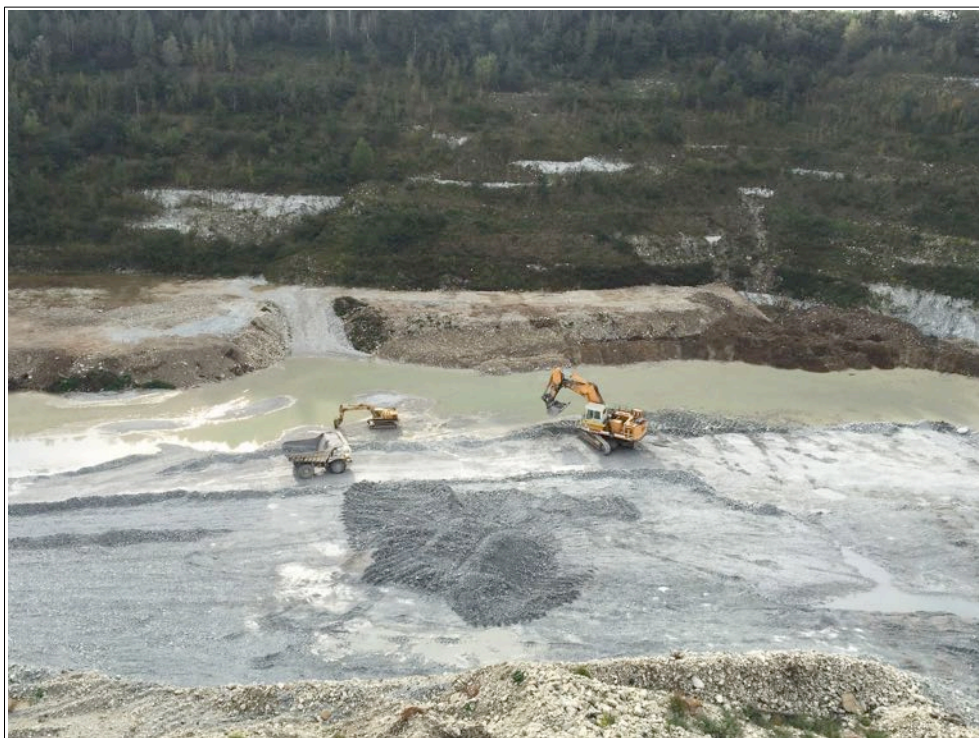
Figura 15 – Vista della fase di recupero morfologico con lo sterile di copertura (immagine del 09.10.2020).

Tra la fine di marzo e l'inizio del mese di aprile 2021 è stato eseguito un intervento di recupero ambientale vegetazionale nella porzione settentrionale dell'area estrattiva e in particolare nella porzione posta a quota maggiore (figure 15 e 16). L'intervento auspicato e sollecitato dal sottoscritto segue dal punto di vista cronologico con cadenza circa biennale quello eseguito nell'autunno del 2017 e quello dell'autunno del 2018.

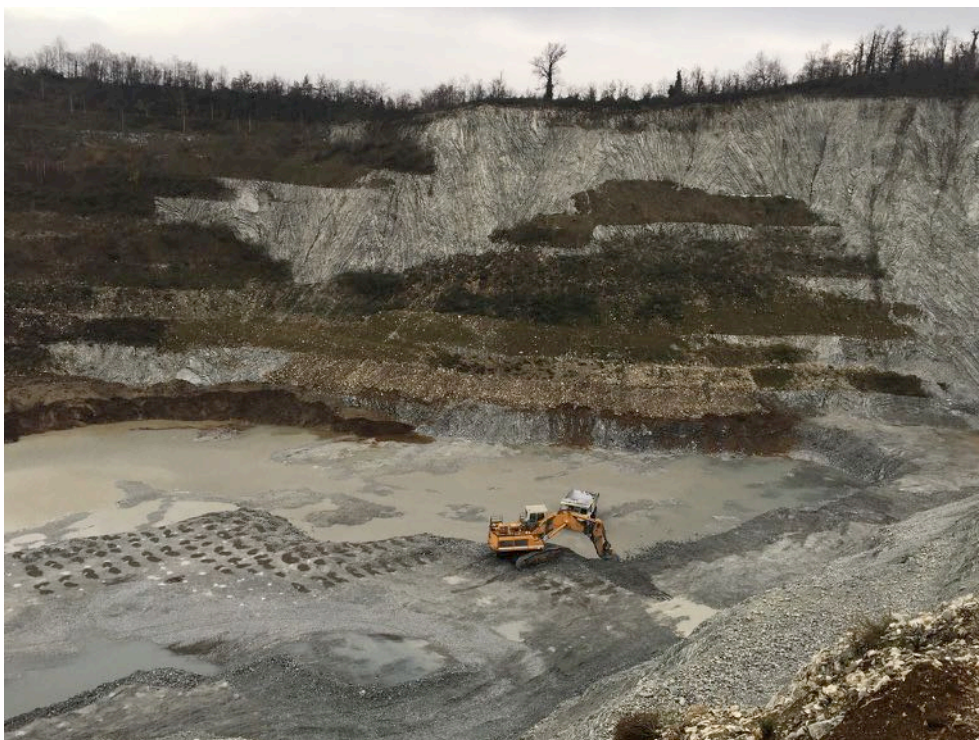
Figura 16 – Vista della zona di lavoro con perforazione, scavo e carico, con alle spalle un'area già recuperata (immagine del 09.12.2020).

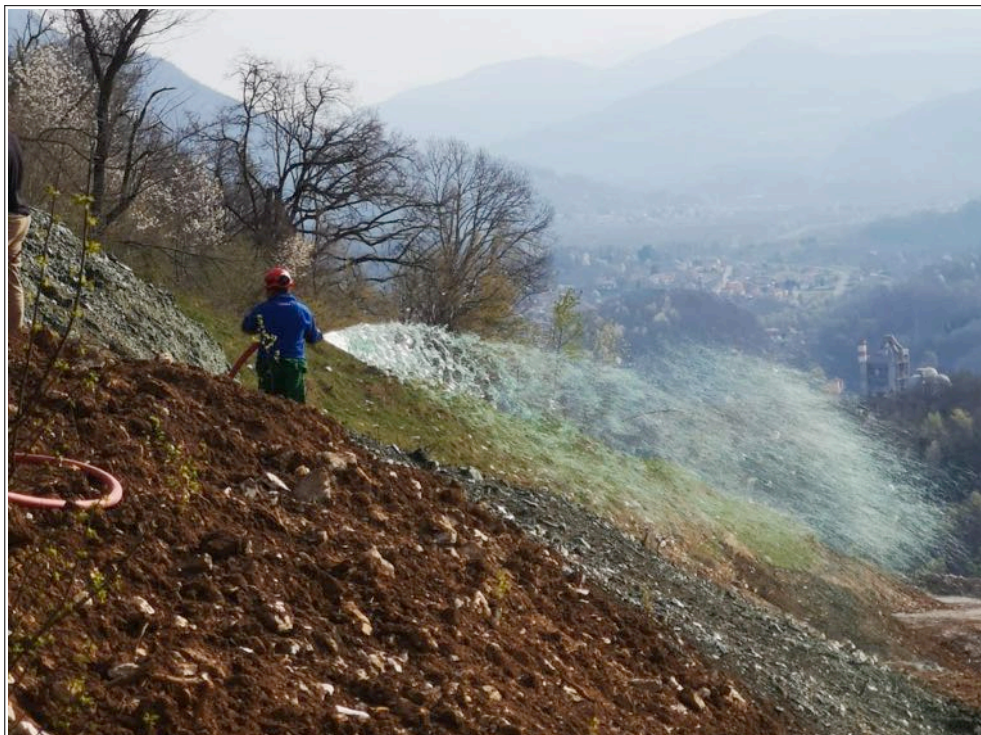
Figura 20 - Svolgimento dell'attività di idrosemina dell'aprile 2021 (foto gentilmente fornita dal geom. Giampiero Borin).

L'intervento di recupero ambientale vegetazionale eseguito ha consistito nella realizzazione di circa 13.000 mq (1,3 ha) di idrosemina e nella piantumazione di circa 800 essenze arboree di tipo autoctono. Al momento del sopralluogo del 7 maggio scorso, a causa del perdurare delle basse temperature, il risultato dell'inerbimento eseguito era ancora ben poco visibile (foto di figura 22).

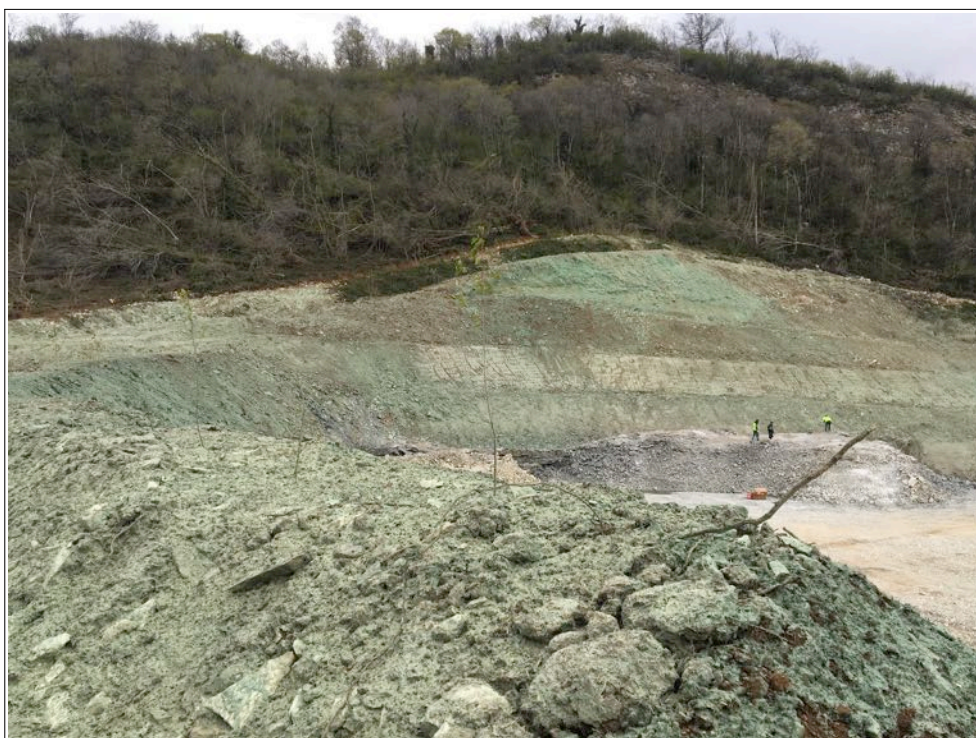
Figura 21 - Vista panoramica dell'area in cui sono stati eseguiti gli interventi di recupero ambientale vegetazionale nell'aprile 2021 (foto del 09.04.2021). In particolare l'area di colore verde (anche quella in primo piano) rappresenta l'area sottoposta a idrosemina.
