COMUNE DI CARAVATE

*verbale mensile di sopralluogo inerente
l'attività di controllo geologico e ambientale
dell'attività della Miniera di Sasso Poiano
coltivata da COLACEM S.p.A.*

Rapporto del mese di giugno 2021

dr. geol. Michele Sani

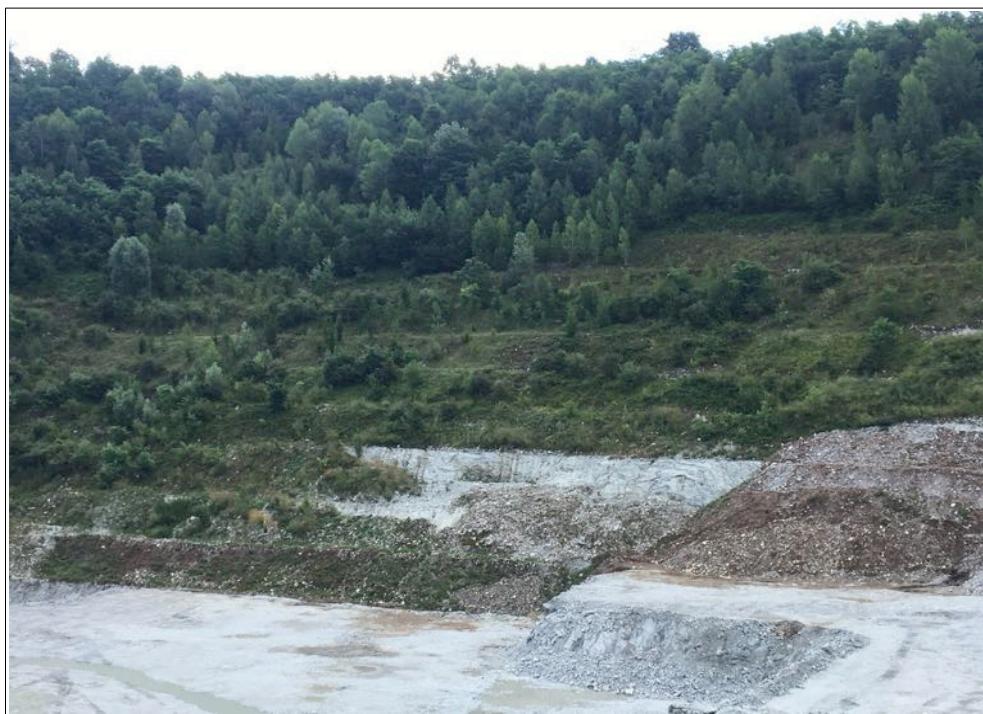
Figura 2 – Vista dell'area in cui è già avvenuto il recupero ambientale (immagine del 14.07.2017). Si noti come lo sviluppo del recupero sia maggiore alla quota più alta e come diminuisca progressivamente verso il basso.

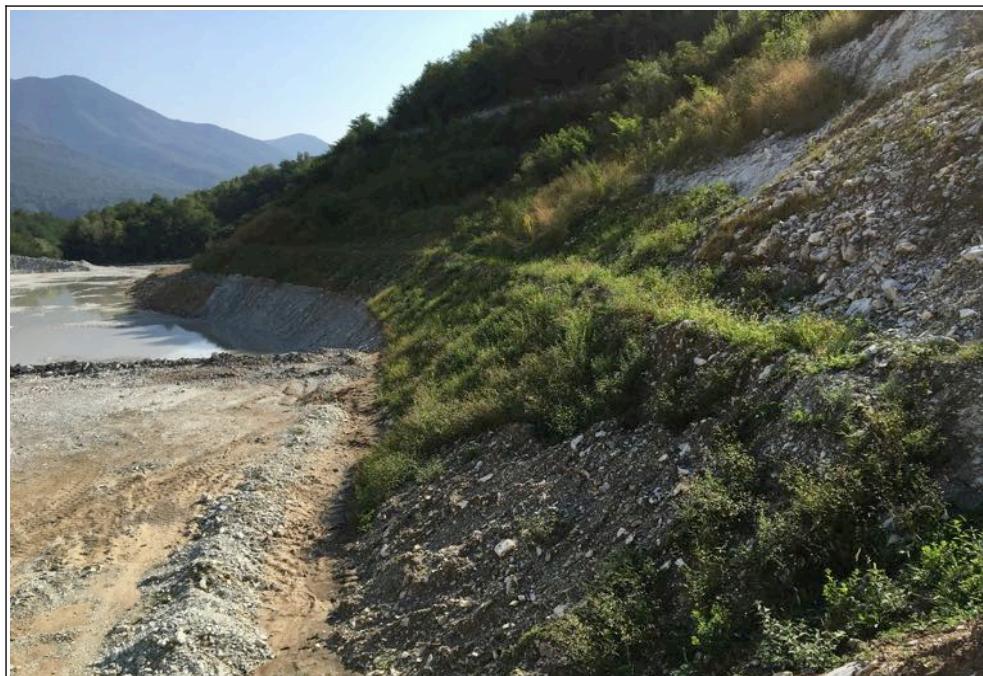
Figura 3 – Vista dell'area in cui è avvenuto il recupero ambientale (immagine del 04.08.2017). Si noti come lo sviluppo del recupero sia maggiore alla quota più alta e come diminuisca progressivamente verso il basso (in primo piano).

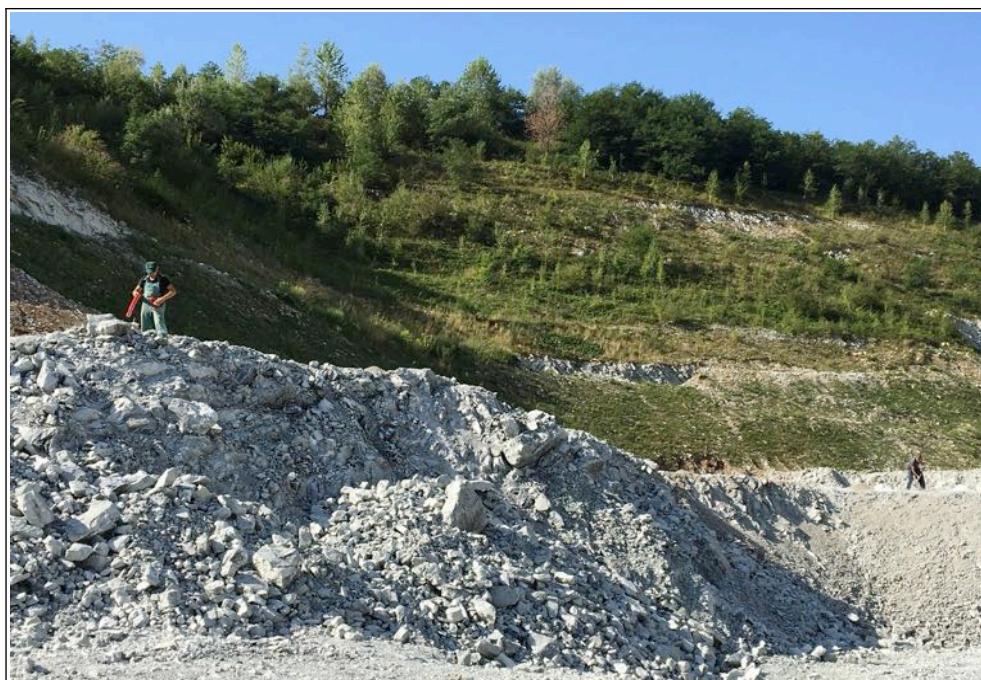
Figura 4 – Vista dell'area (sullo sfondo) in cui è avvenuto il recupero ambientale (immagine del 04.08.2017). In primo piano si osserva un'area in coltivazione al momento dello scatto della foto, immediatamente limitrofa a quella recuperata.

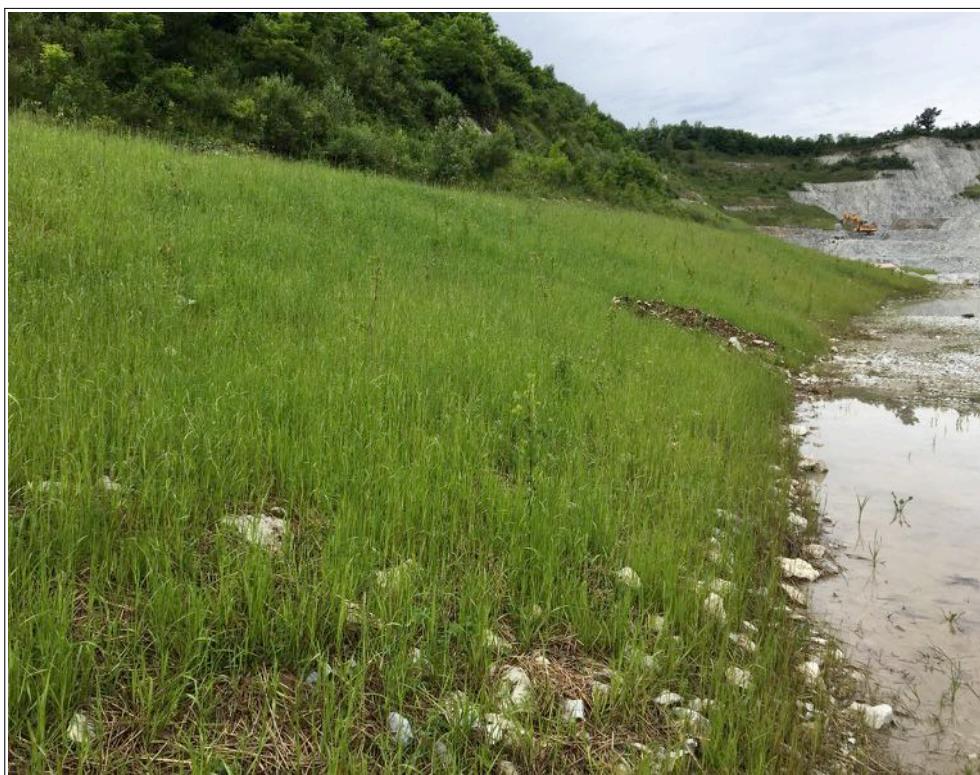
Figura 6 - Vista del gradone rinverdito con idrosemina durante l'autunno 2017 (immagine del 08.06.2018).

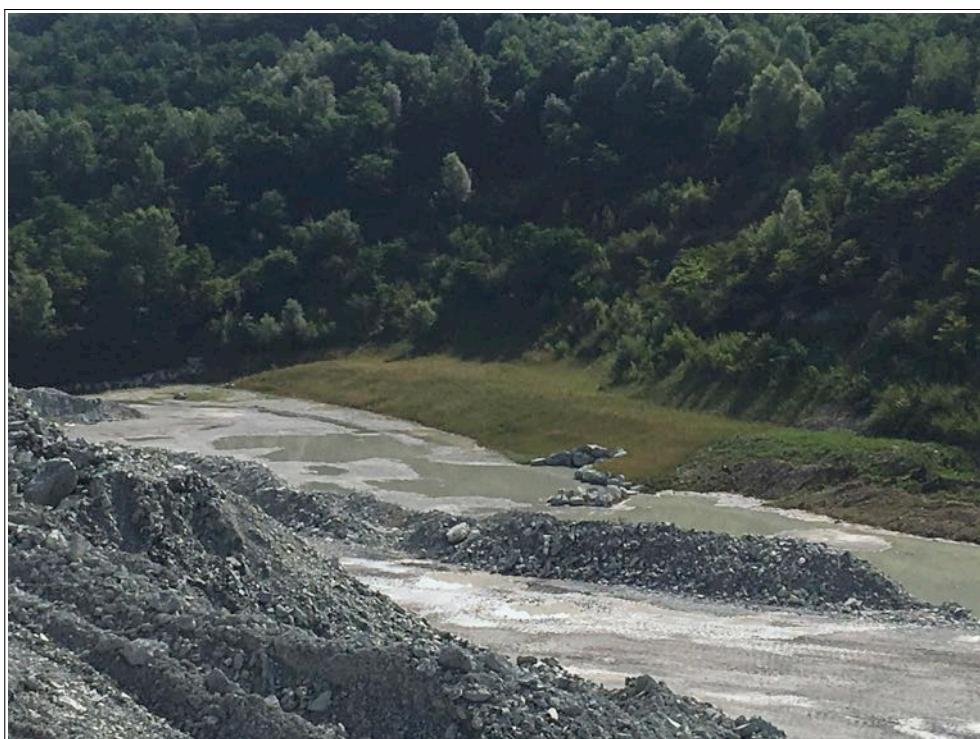
Figura 7 - Vista del gradone rinverdito nell'autunno 2017 (immagine del 09.07.2018).

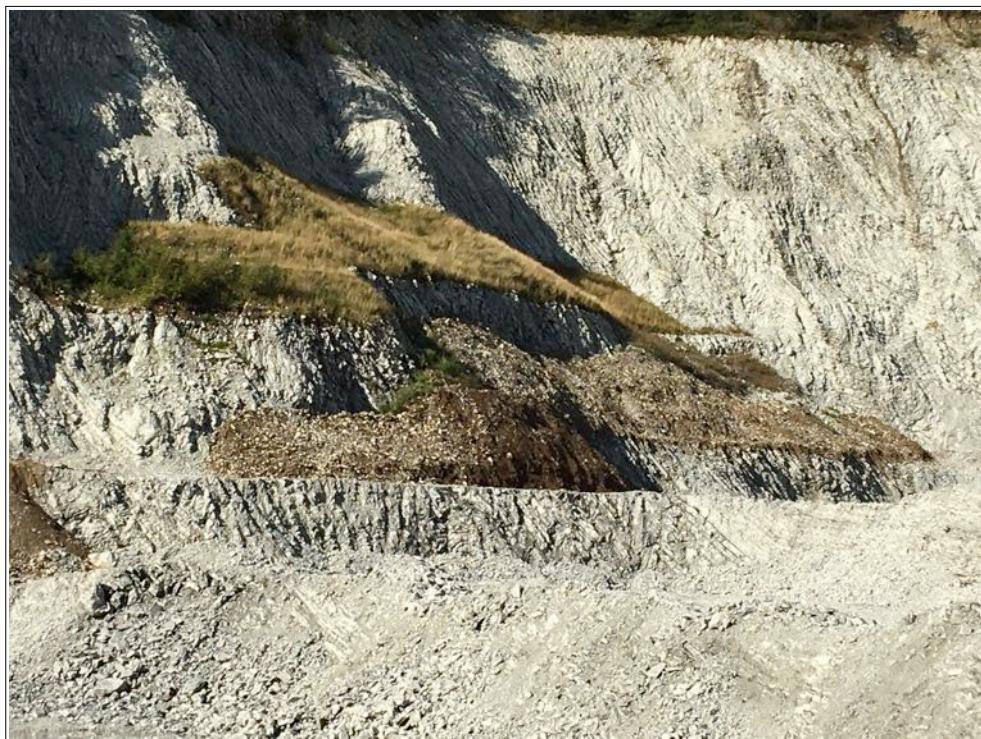
Figura 8 - Vista della zona in cui sono al momento della foto erano in corso le attività di recupero morfologico (immagine del 03.09.2018).

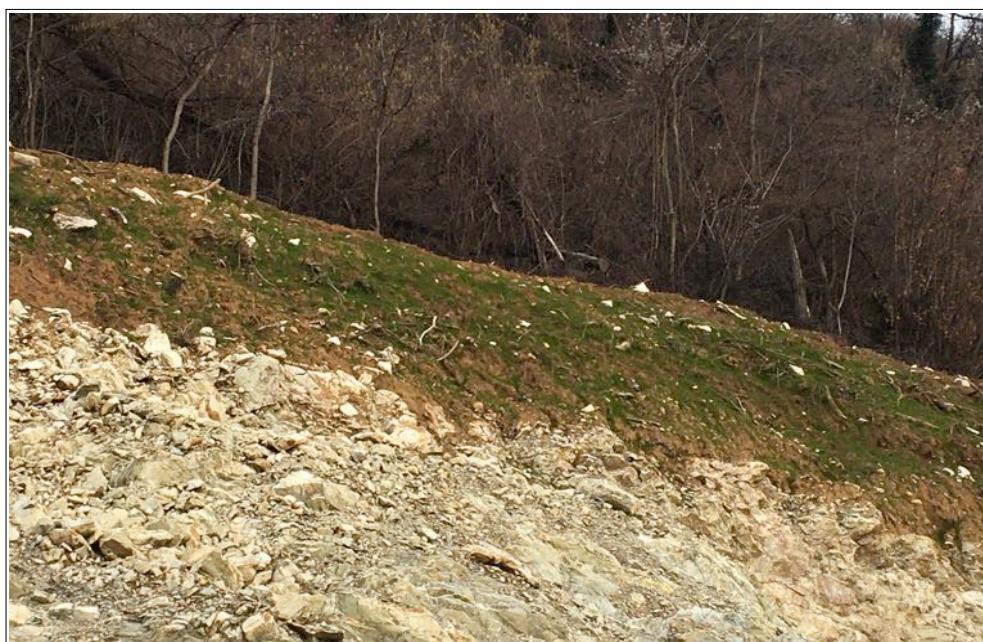
Figura 10 - Vista di una delle porzioni di scarpata che sono state rinverdite con idrosemina durante l'autunno 2019 (immagine del 07.01.2020).

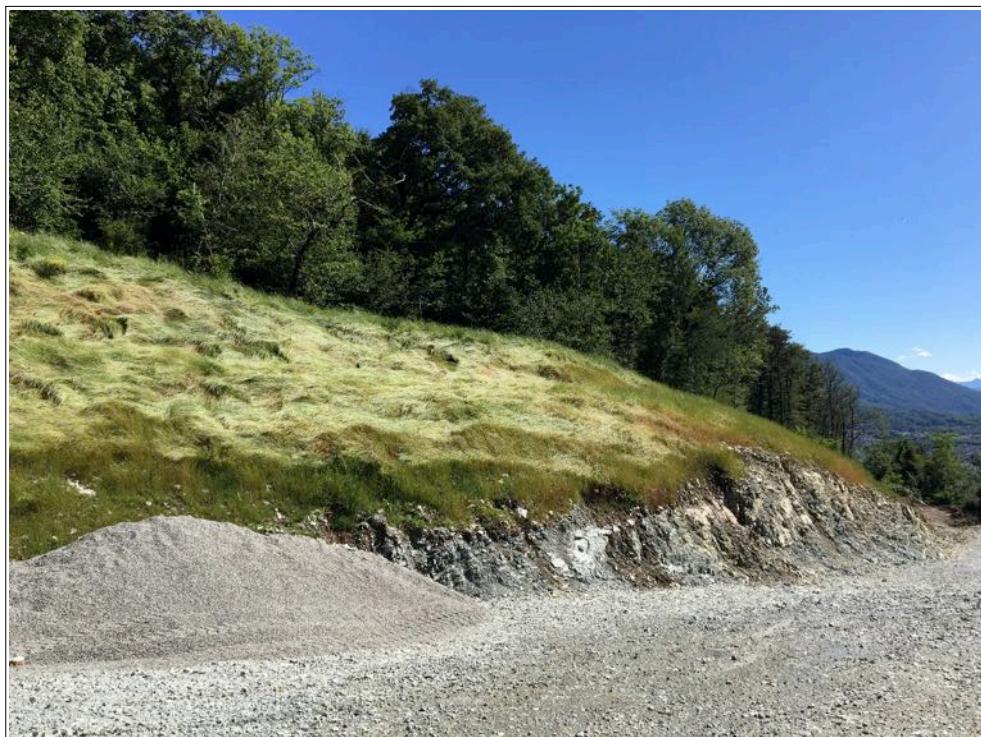
Figura 11 - Vista di una delle porzioni rinverdite con idrosemina durante l'autunno 2019 (immagine del 05.06.2020).

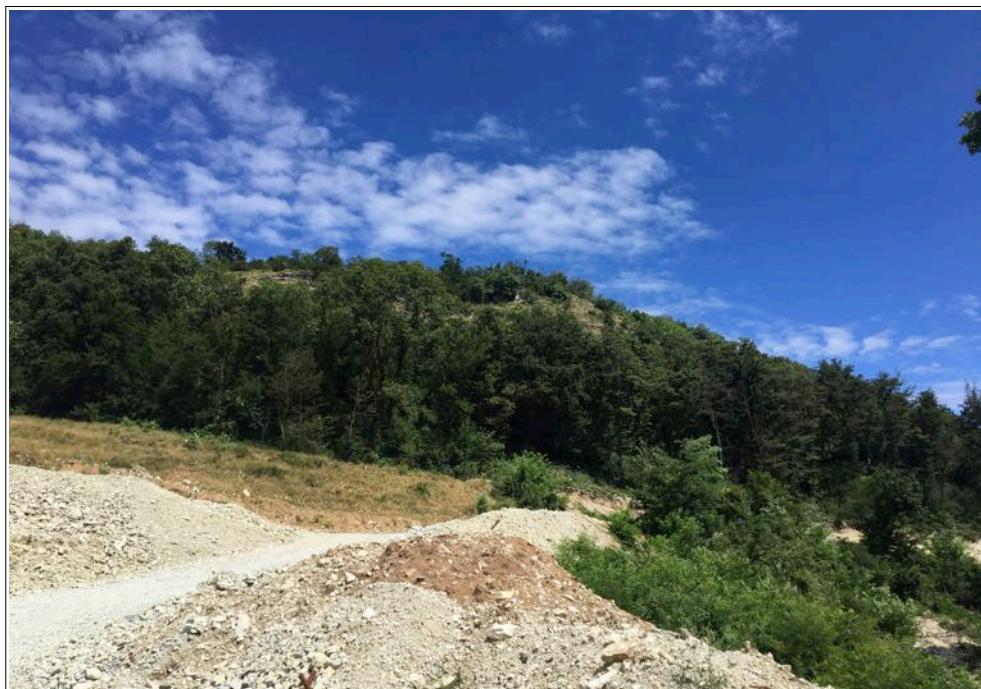
Figura 12 - Vista di una delle porzioni rinverdite con idrosemina durante l'autunno 2019 (immagine del 03.07.2020).

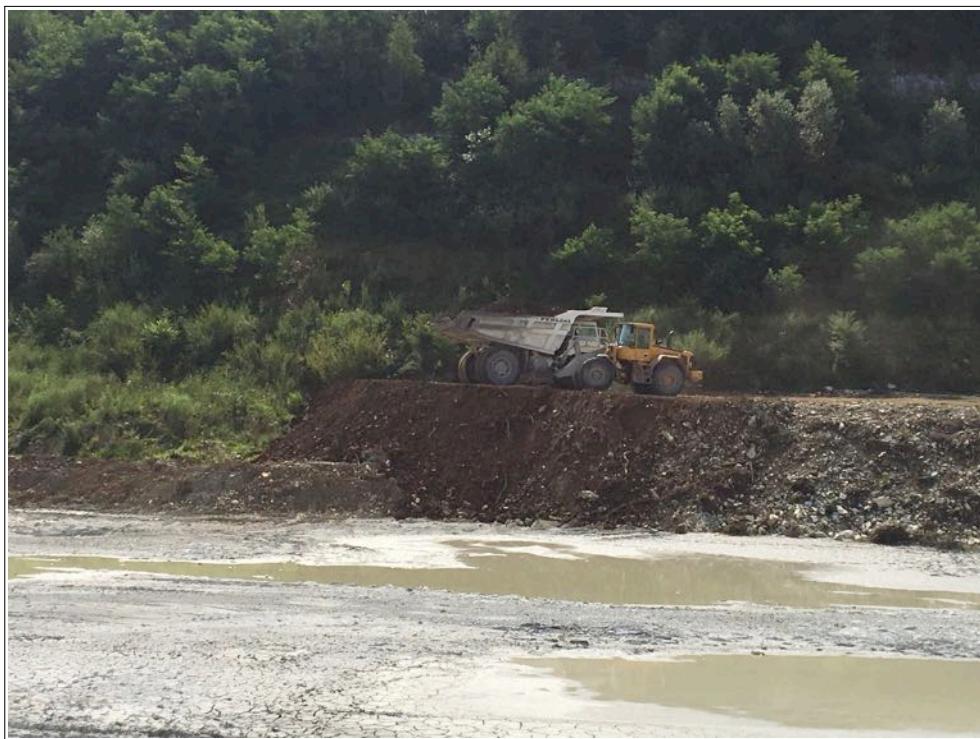
Figura 13 – Vista della fase di recupero morfologico messa in campo con il dumper che trasporta lo sterile di copertura e la pala gommata che lo distende (immagine del 03.07.2019).

Nella porzione posta alla quota superiore è in atto l'allontanamento dello sterile con il terreno che viene trasportato con i dumper nelle zone in cui è in atto la sistemazione morfologica per le attività di recupero (figura 13 e 14).

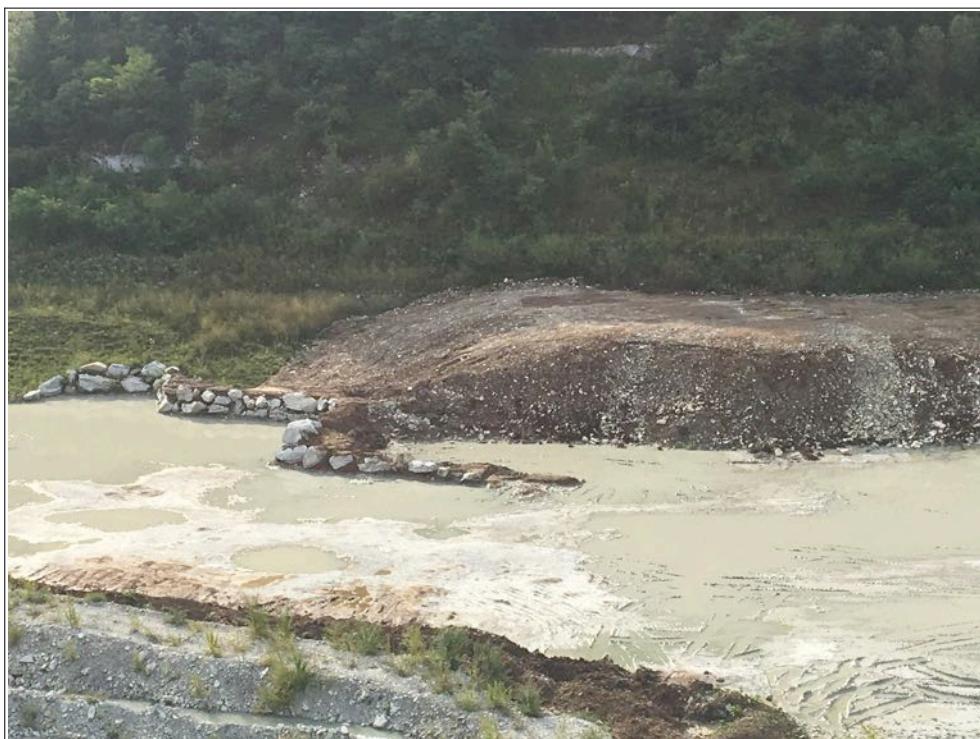
Figura 14 – Vista della fase di recupero morfologico con lo sterile di copertura (immagine del 09.08.2019).

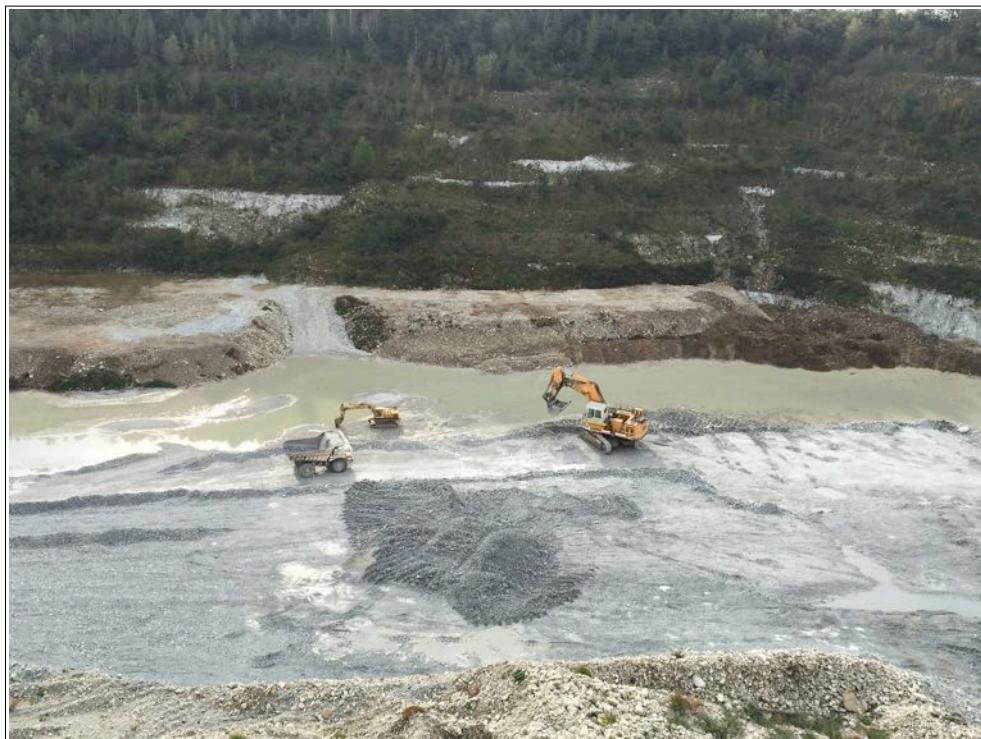
Figura 15 – Vista della fase di recupero morfologico con lo sterile di copertura (immagine del 09.10.2020).

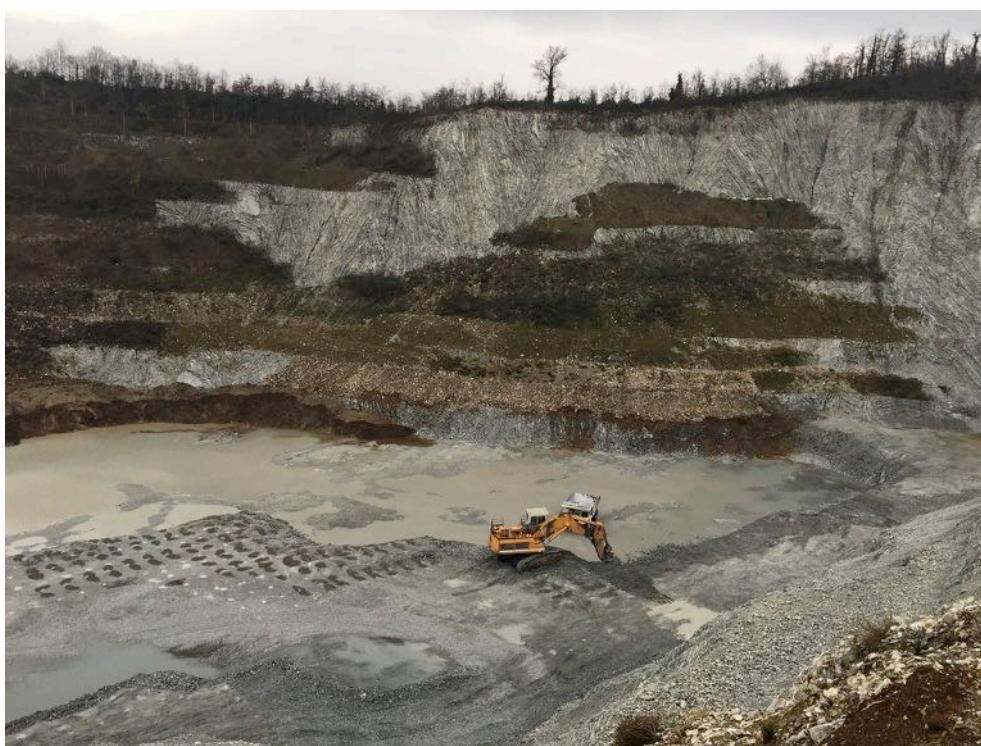
Figura 16 – Vista della zona di lavoro con perforazione, scavo e carico, con alle spalle un'area già recuperata (immagine del 09.12.2020).

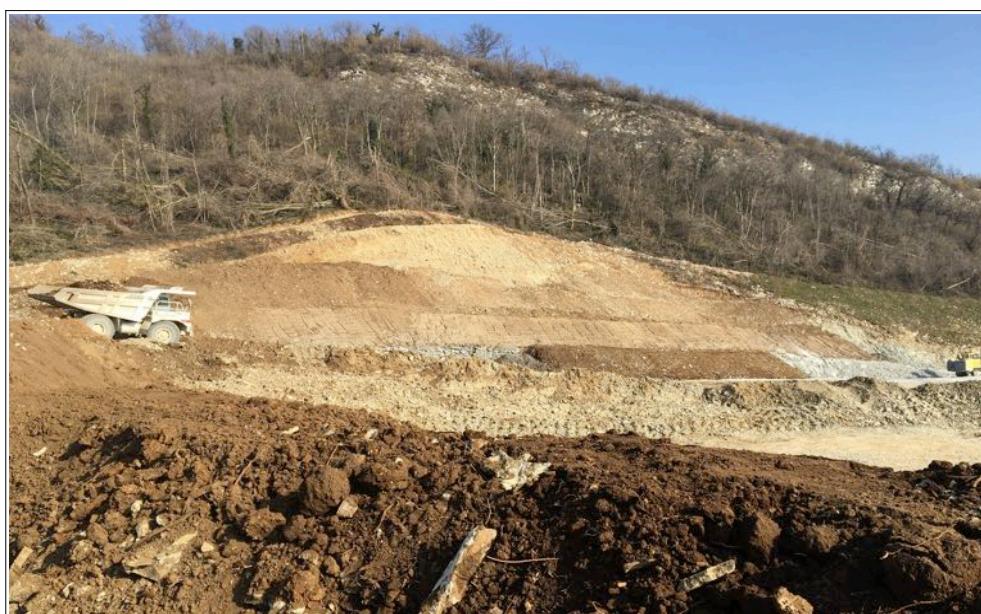
Figura 19 – Area sistemata dal punto di vista morfologico (foto del 05.03.2021).

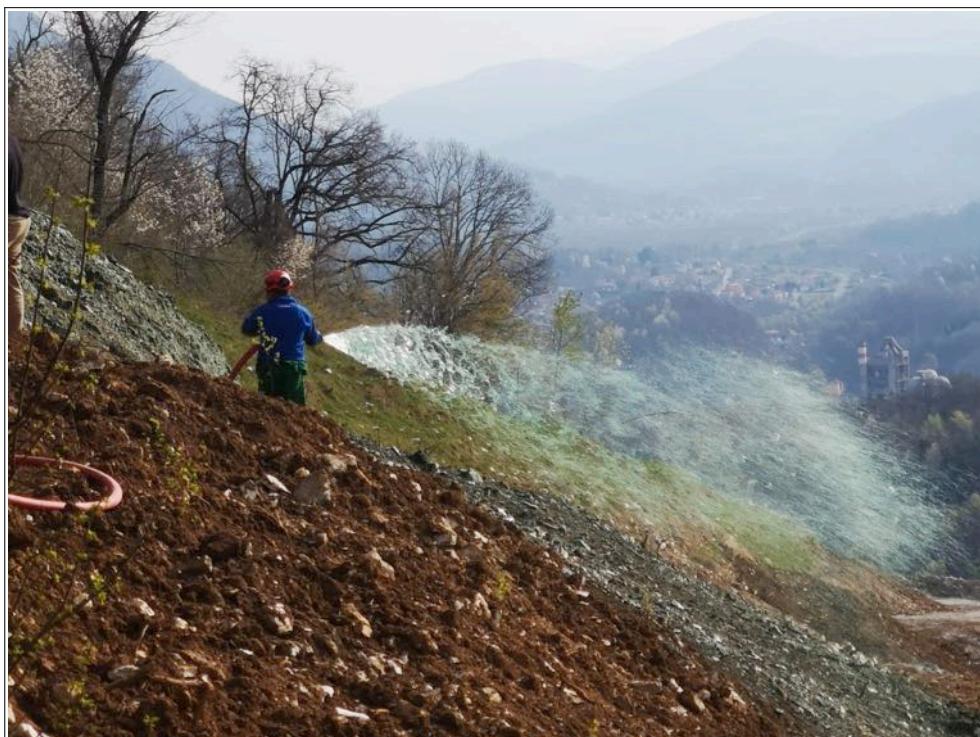
Figura 20 - Svolgimento dell'attività di idrosemina dell'aprile 2021 (foto gentilmente fornita dal geom. Giampiero Borin).

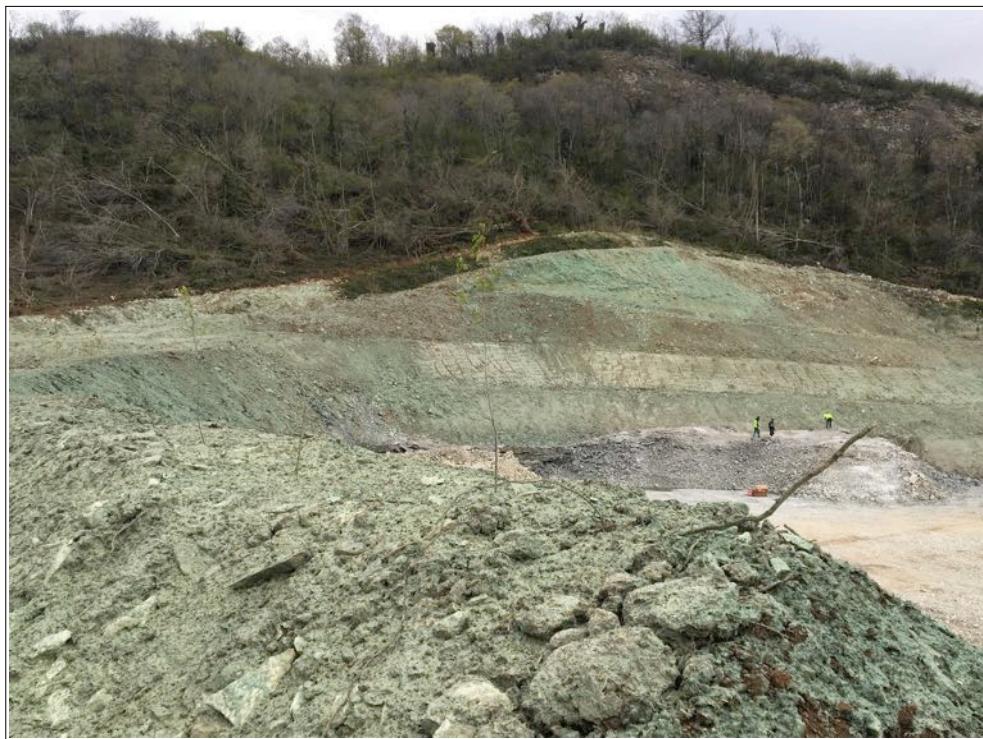
Figura 21 - Vista panoramica dell'area in cui sono stati eseguiti gli interventi di recupero ambientale vegetazionale nell'aprile 2021 (foto del 09.04.2021). In particolare l'area di colore verde (anche quella in primo piano) rappresenta l'area sottoposta a idrosemina.

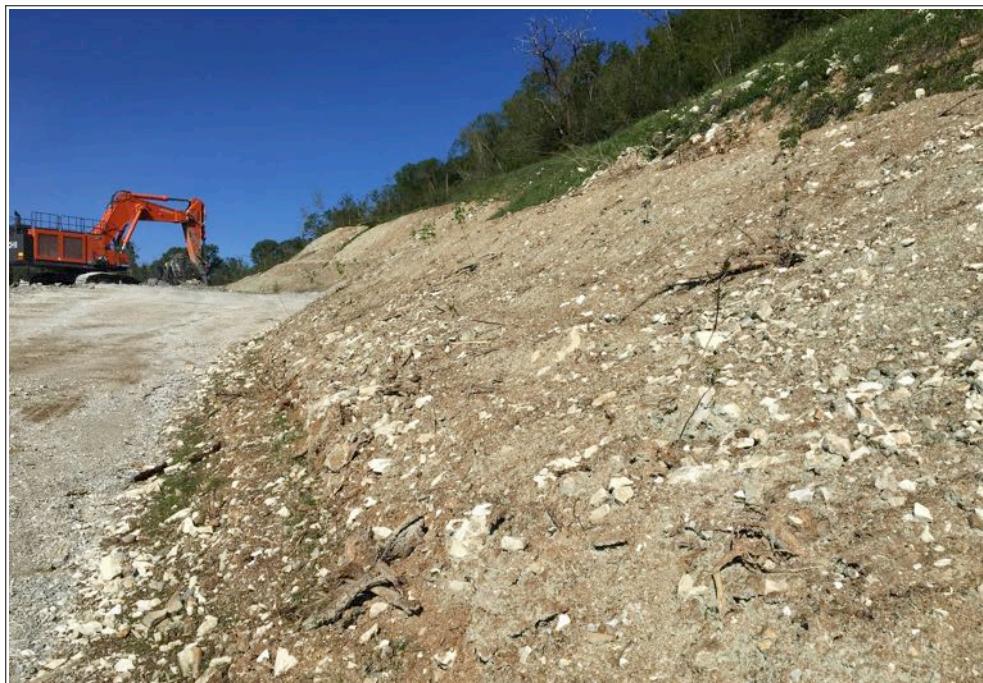
Figura 22 - Vista di una parte dell'area in cui sono stati eseguiti gli interventi di recupero ambientale vegetazionale nell'aprile 2021 (foto del 07.05.2021).
