COMUNE DI CARAVATE

*verbale mensile di sopralluogo inerente
l'attività di controllo geologico e ambientale
dell'attività della Miniera di Sasso Poiano
coltivata da COLACEM S.p.A.*

Rapporto del novembre 2019

dr. geol. Michele Sani

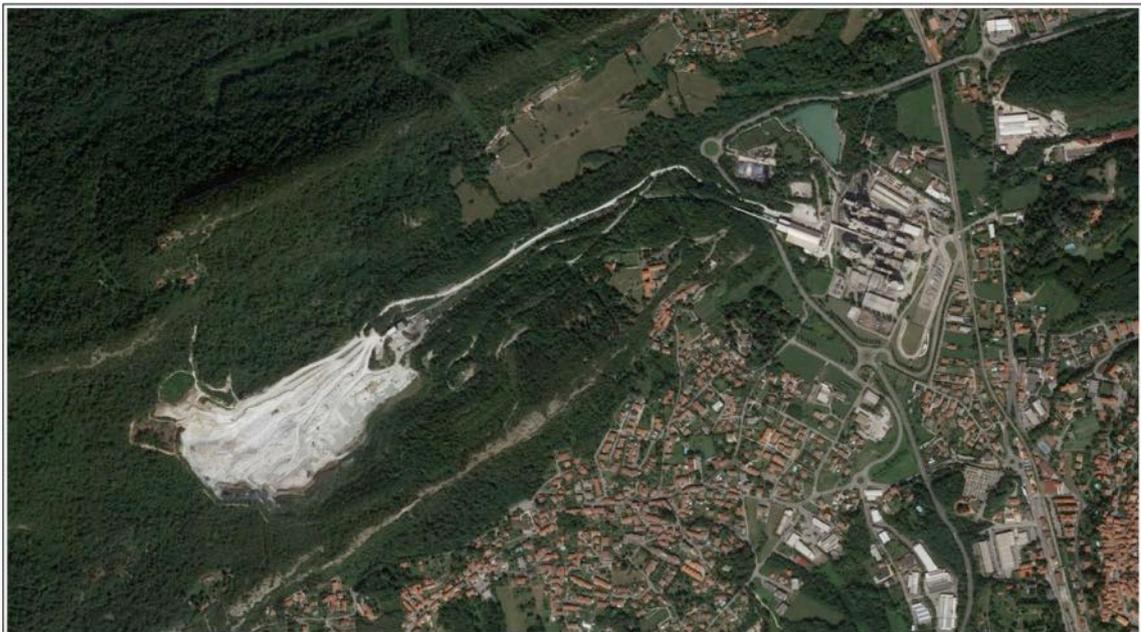
Figura 1 – Nell'immagine del 28 agosto 2018 estratta dal software Google Earth Pro, si può osservare la Miniera di Sasso Poiano a ovest, la cementeria a est e il paese di Caravate a sud. Tra il paese e la miniera si può osservare una sottile linea di colore grigio in direzione NW – SE che è la parete litoide che sovrasta l'abitato e che a volte ha determinato crolli di frammenti rocciosi.
