COMUNE DI CARAVATE

*verbale mensile di sopralluogo inerente
l'attività di controllo geologico e ambientale
dell'attività della Miniera di Sasso Poiano
coltivata da COLACEM S.p.A.*

Rapporto dell'ottobre 2019

dr. geol. Michele Sani

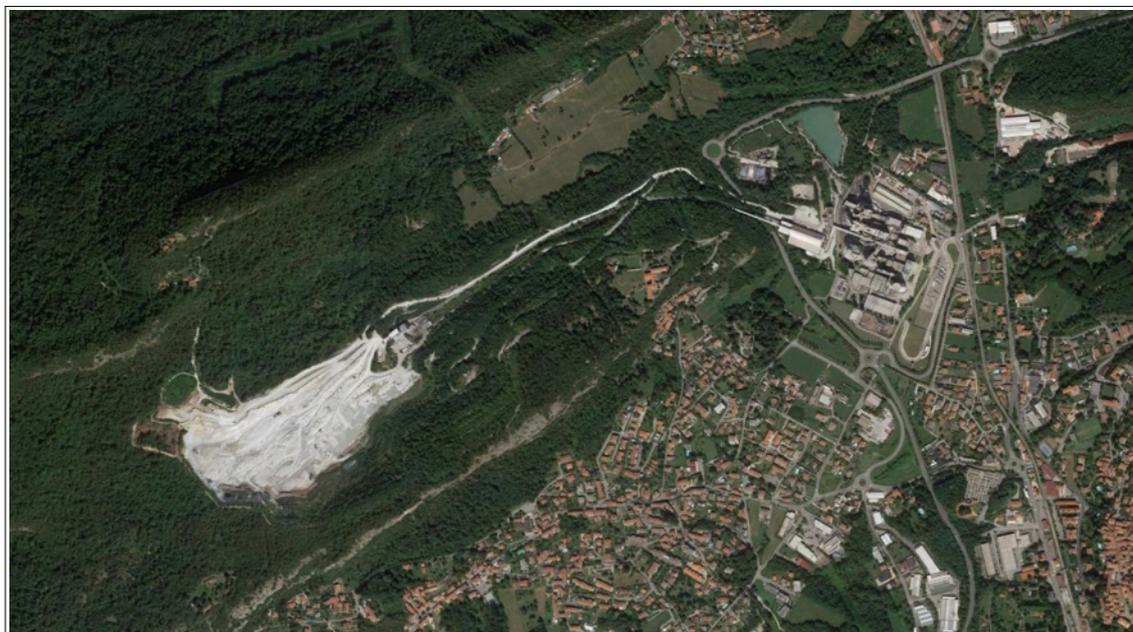
Figura 1 – Nell'immagine del 28 agosto 2018 estratta dal software Google Earth Pro, si può osservare la Miniera di Sasso Poiano a ovest, la cementeria a est e il paese di Caravate a sud. Tra il paese e la miniera si può osservare una sottile linea di colore grigio in direzione NW – SE che è la parete litoide che sovrasta l'abitato e che a volte ha determinato crolli di frammenti rocciosi.
