### **COMUNE DI CARAVATE**

verbale mensile di sopralluogo inerente l'attività di controllo geologico e ambientale dell'attività della Miniera di Sasso Poiano coltivata da COLACEM S.p.A.

Rapporto dell'agosto 2019

## TERRA & OPERE S.R.L. società d'ingegneria consulenze geologiche

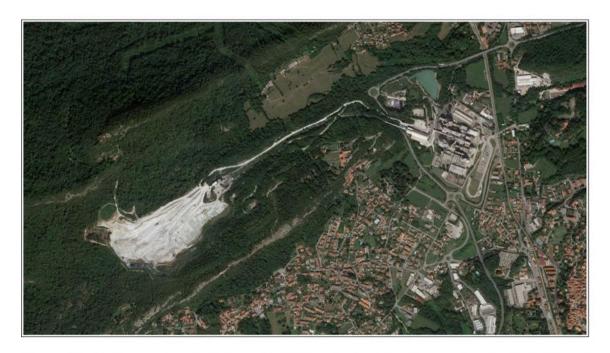
Figura 1 – Nell'immagine del 28 agosto 2018 estratta dal software Google Earth Pro, si può osservare la Miniera di Sasso Poiano a ovest, la cementeria a est e il paese di Caravate a sud. Tra il paese e la miniera si può osservare una sottile linea di colore grigio in direzione NW – SE che è la parete litoide che sovrasta l'abitato e che a volte ha determinato crolli di frammenti rocciosi.
