# COMUNE DI CARAVATE

*verbale mensile di sopralluogo inerente  
l'attività di controllo geologico e ambientale  
dell'attività della Miniera di Sasso Poiano  
coltivata da COLACEM S.p.A.*

*Rapporto del giugno 2019*

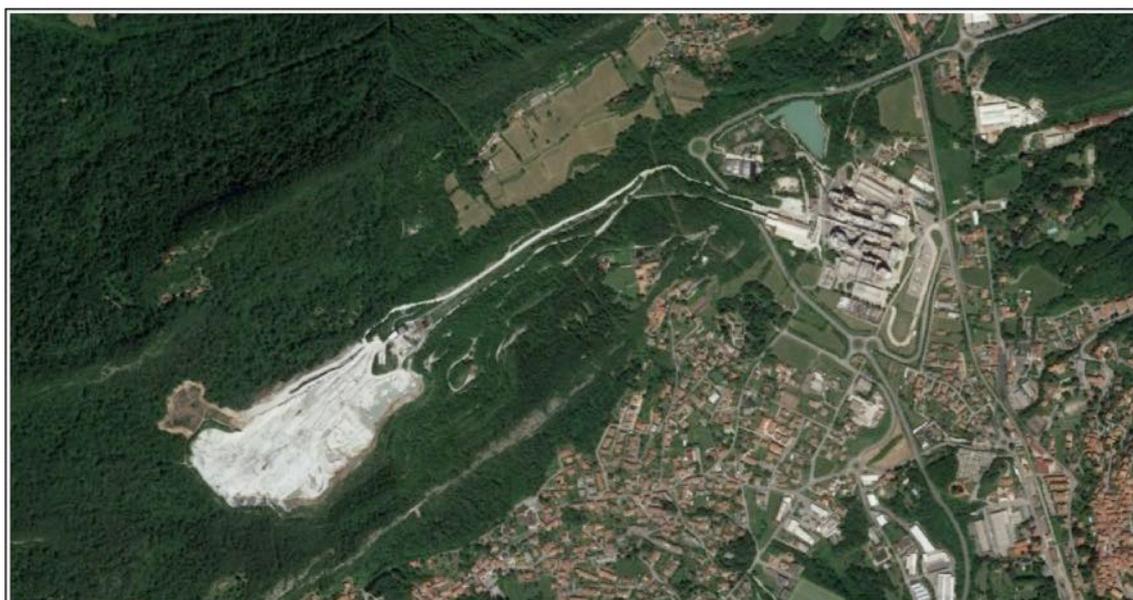
Figura 1 – Nell'immagine del 21 maggio 2017 estratta dal software Google Earth Pro, si può osservare la Miniera di Sasso Poiano a ovest, la cementeria a est e il paese di Caravate a sud. Tra il paese e la miniera si può osservare una sottile linea di colore grigio in direzione NW – SE che è la parete litoide che sovrasta l'abitato e che a volte ha determinato crolli di frammenti rocciosi.
