# COMUNE DI CARAVATE

*verbale mensile di sopralluogo inerente  
l'attività di controllo geologico e ambientale  
dell'attività della Miniera di Sasso Poiano  
coltivata da COLACEM S.p.A.*

*Rapporto dell'aprile 2019*

dr. geol. Michele Sani

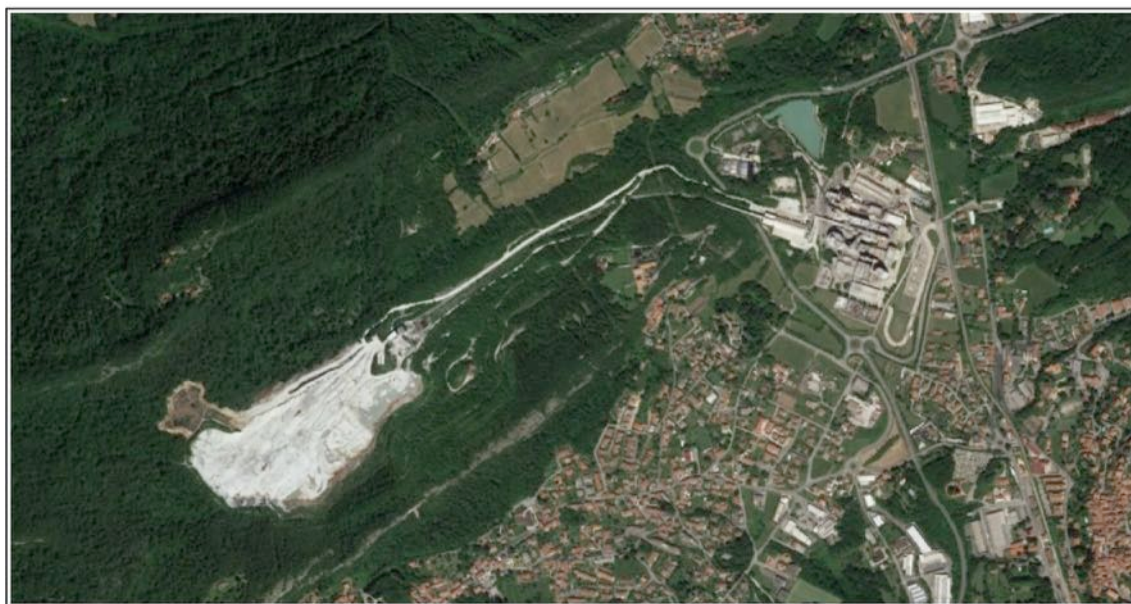
Figura 1 – Nell'immagine del 21 maggio 2017 estratta dal software Google Earth Pro, si può osservare la Miniera di Sasso Poiano a ovest, la cementeria a est e il paese di Caravate a sud. Tra il paese e la miniera si può osservare una sottile linea di colore grigio che è la parete litoide che sovrasta l'abitato e che a volte ha determinato crolli di frammenti rocciosi.
