COMUNE DI CARAVATE

*verbale mensile di sopralluogo inerente
l'attività di controllo geologico e ambientale
dell'attività della Miniera di Sasso Poiano
coltivata da COLACEM S.p.A.*

Rapporto del marzo 2019

dr. geol. Michele Sani

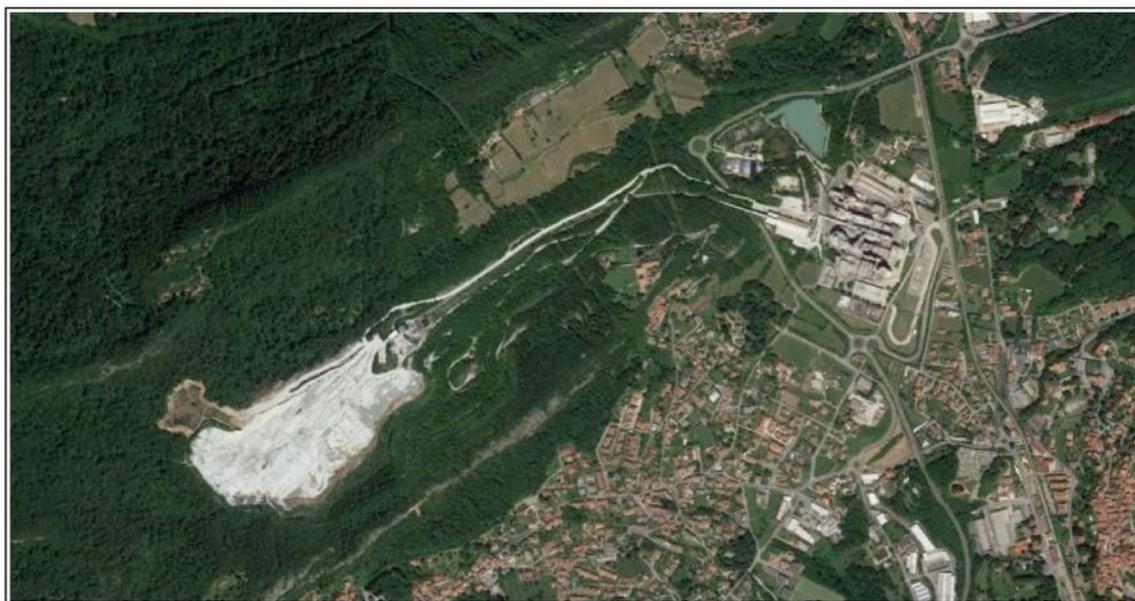
Figura 1 – Nell'immagine del 21 maggio 2017 estratta dal software Google Earth Pro, si può osservare la Miniera di Sasso Poiano a ovest, la cemeniteria a est e il paese di Caravate a sud. Tra il paese e la miniera si può osservare una sottile linea di colore grigio che è la parete litoide che sovrasta l'abitato e che a volte ha determinato crolli di frammenti rocciosi.
