COMUNE DI CARAVATE

*verbale mensile di sopralluogo inerente
l'attività di controllo geologico e ambientale
dell'attività della Miniera di Sasso Poiano
coltivata da COLACEM S.p.A.*

Rapporto del febbraio 2019

dr. geol. Michele Sani

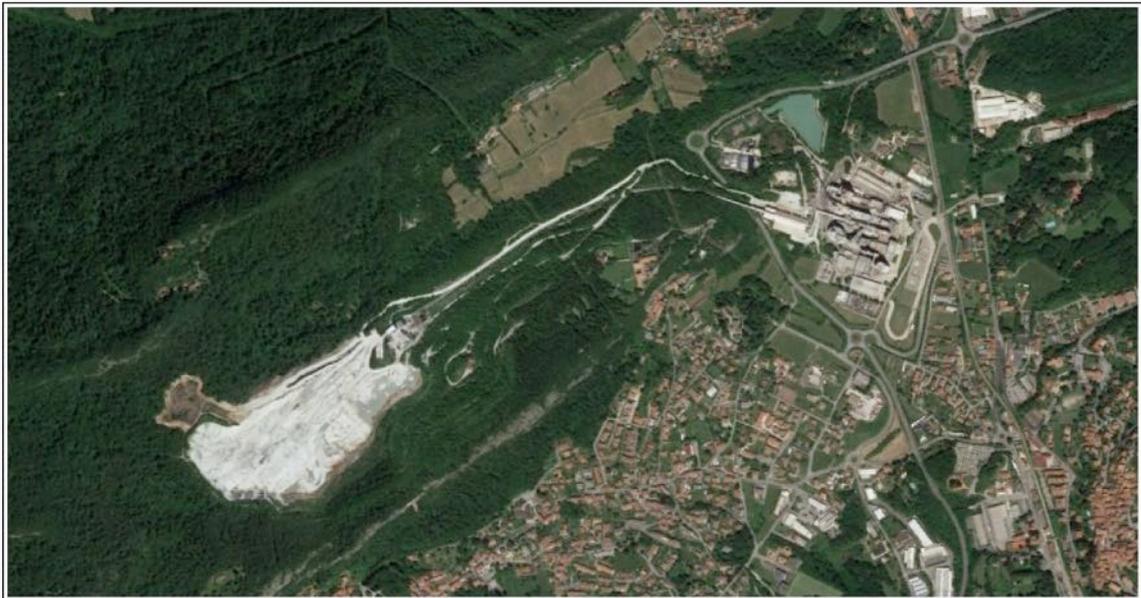
Figura 1 – Nell'immagine del 21 maggio 2017 estratta dal software Google Earth Pro, si può osservare la Miniera di Sasso Poiano a ovest, la cementeria a est e il paese di Caravate a sud. Tra il paese e la miniera si può osservare una sottile linea di colore grigio che è la parete litoide che sovrasta l'abitato e che a volte ha determinato crolli di frammenti rocciosi.
