# COMUNE DI CARAVATE

***verbale mensile di sopralluogo inerente  
l'attività di controllo geologico e ambientale  
dell'attività della Miniera di Sasso Poiano  
coltivata da COLACEM S.p.A.***

***Rapporto del gennaio 2019***

dr. geol. Michele Sani

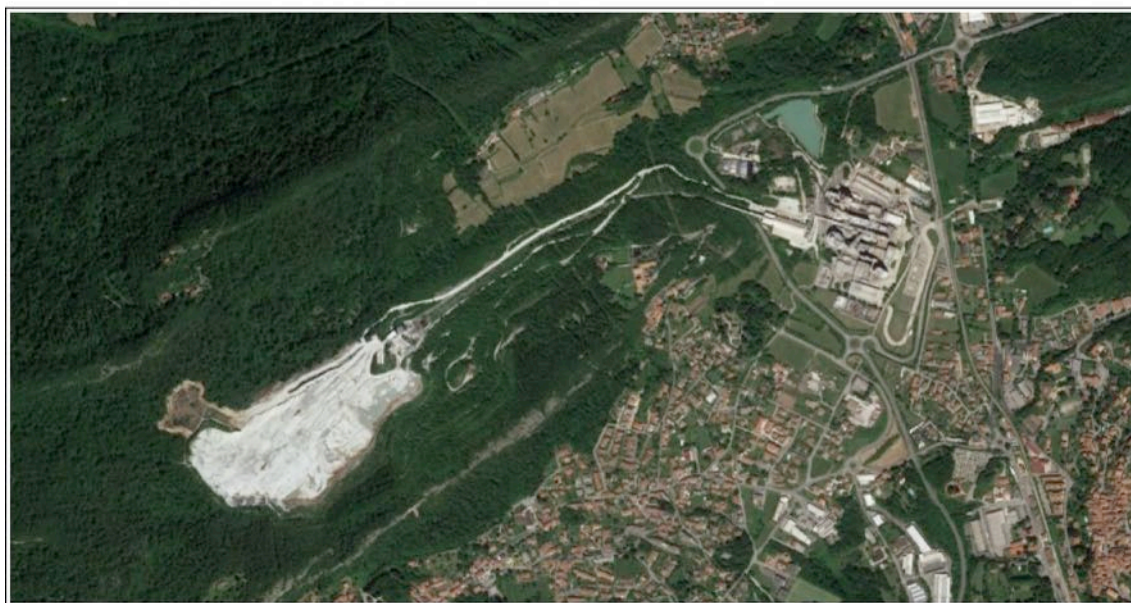
Figura 1 – Nell'immagine del 21 maggio 2017 estratta dal software Google Earth Pro, si può osservare la Miniera di Sasso Poiano a ovest, la cementeria a est e il paese di Caravate a sud. Tra il paese e la miniera si può osservare una sottile linea di colore grigio che è la parete litoide che sovrasta l'abitato e che a volte ha determinato crolli di frammenti rocciosi.
