# COMUNE DI CARAVATE

*verbale mensile di sopralluogo inerente  
l'attività di controllo geologico e ambientale  
dell'attività della Miniera di Sasso Poiano  
coltivata da COLACEM S.p.A.*

*Rapporto del dicembre 2018*

dr. geol. Michele Sani

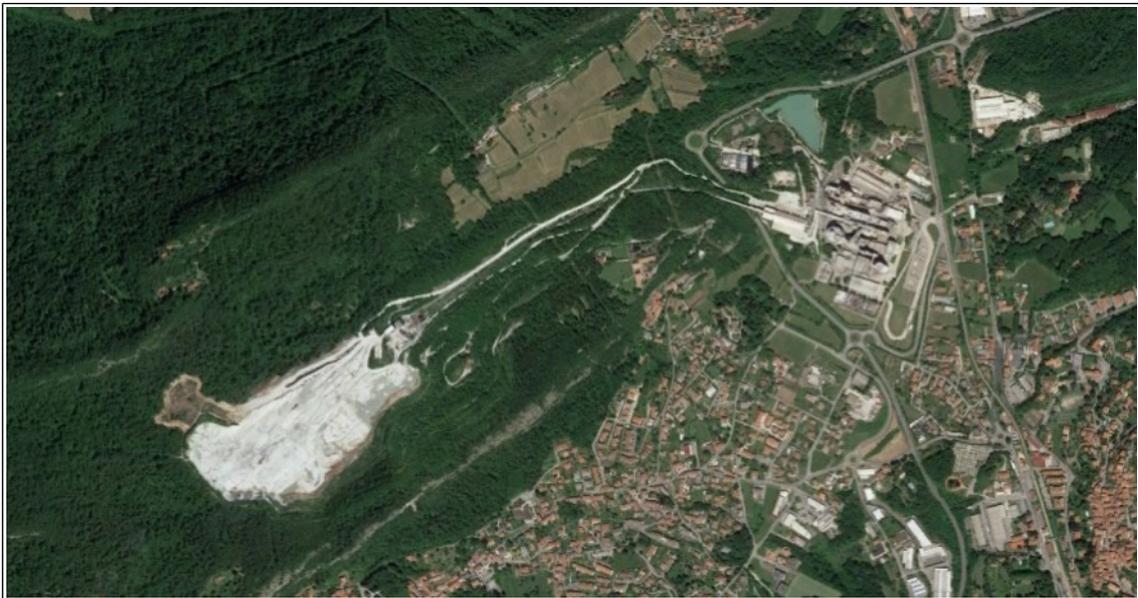
Figura 1 – Nell'immagine del 21 maggio 2017 estratta dal software Google Earth Pro, si può osservare la Miniera di Sasso Poiano a ovest, la cemeniteria a est e il paese di Caravate a sud. Tra il paese e la miniera si può osservare una sottile linea di colore grigio che è la parete litoide che sovrasta l'abitato e che a volte ha determinato crolli di frammenti rocciosi.
