COMUNE DI CARAVATE

*verbale mensile di sopralluogo inerente
l'attività di controllo geologico e ambientale
dell'attività della Miniera di Sasso Poiano
coltivata da COLACEM S.p.A.*

Rapporto del novembre 2018

dr. geol. Michele Sani

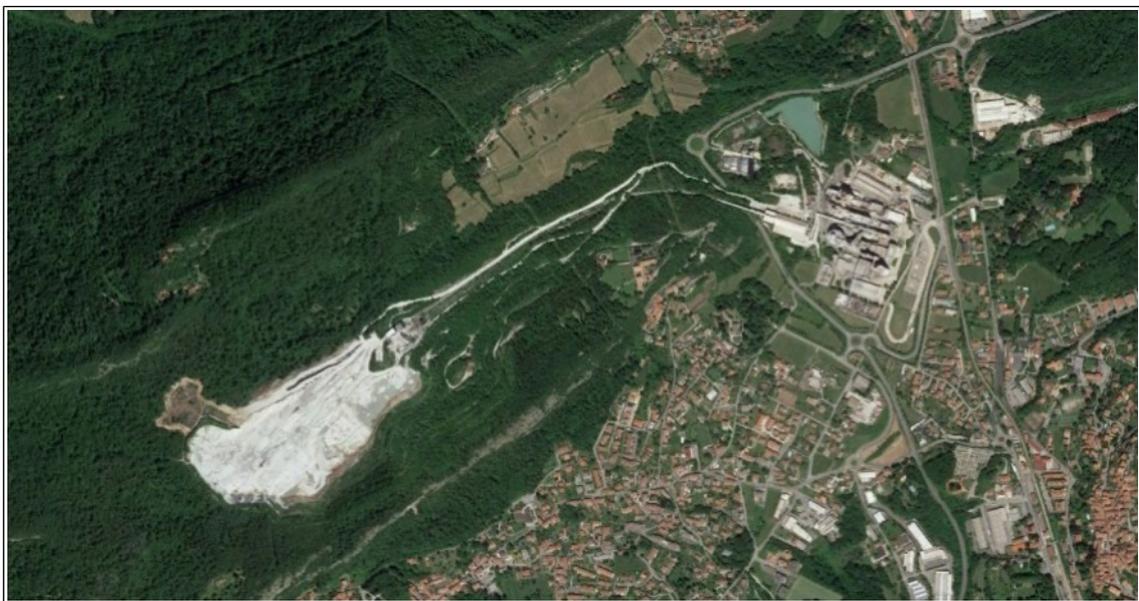
Figura 1 – Nell'immagine del 21 maggio 2017 estratta dal software Google Earth Pro si può osservare la Miniera di Sasso Poiano a ovest, la cementeria a est e il paese di Caravate a sud. Tra il paese e la miniera si può osservare una sottile linea di colore grigio che è la parete litoide che sovrasta l'abitato e che a volte ha determinato crolli di frammenti rocciosi.
