## COMUNE DI CARAVATE

*verbale mensile di sopralluogo inerente  
l'attività di controllo geologico e ambientale  
dell'attività della Miniera di Sasso Poiano  
coltivata da COLACEM S.p.A.*

*Rapporto dell'ottobre 2018*

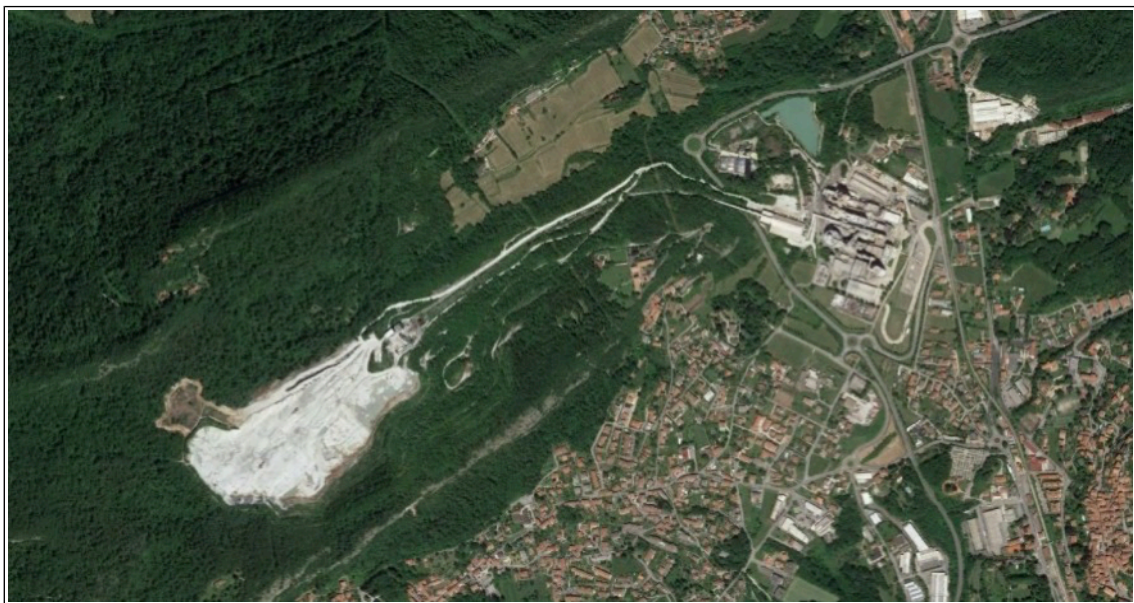
Figura 1 – Nell'immagine del 21 maggio 2017 estratta dal software Google Earth Pro si può osservare la Miniera di Sasso Poiano a ovest, la cementeria a est e il paese di Caravate a sud. Tra il paese e la miniera si può osservare una sottile linea di colore grigio che è la parete litoide che sovrasta l'abitato e che a volte ha determinato crolli di frammenti rocciosi.
