# COMUNE DI CARAVATE

*verbale mensile di sopralluogo inerente  
l'attività di controllo geologico e ambientale  
dell'attività della Miniera di Sasso Poiano  
coltivata da COLACEM S.p.A.*

*Rapporto del luglio 2018*

dr. geol. Michele Sani

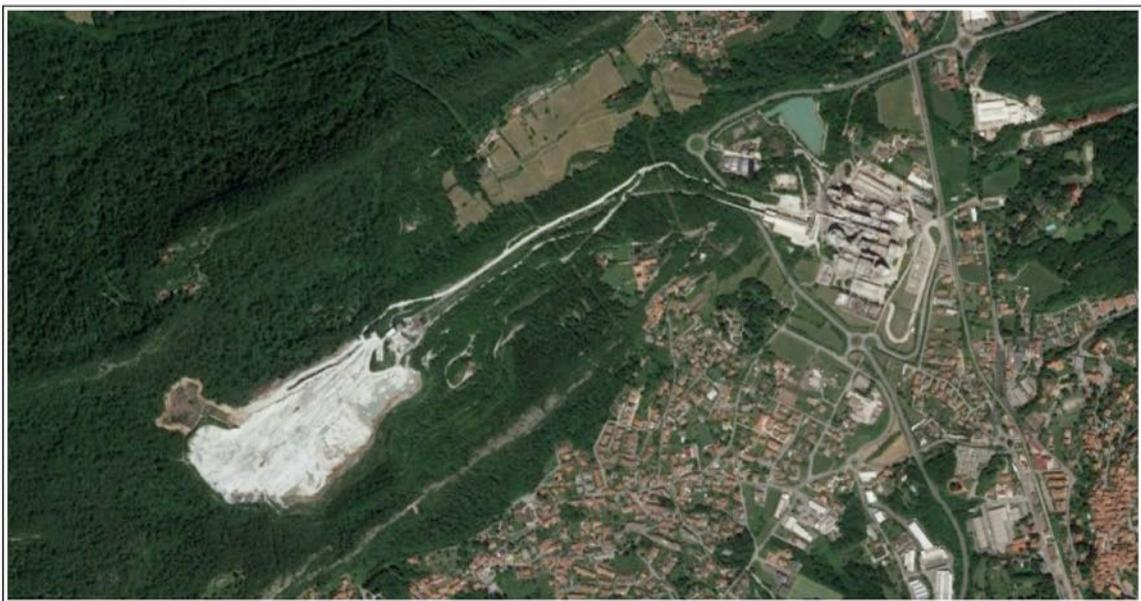
Figura 1 – Nell'immagine del 21 maggio 2017 estratta dal software Google Earth Pro si può osservare la Miniera di Sasso Poiano a ovest, la cementeria a est e il paese di Caravate a sud. Tra il paese e la miniera si può osservare una sottile linea di colore marrone chiaro che è la parete litoide che sovrasta l'abitato e che a volte determina crolli di frammenti rocciosi.
