## COMUNE DI CARAVATE

*verbale mensile di sopralluogo inerente  
l'attività di controllo geologico e ambientale  
dell'attività della Miniera di Sasso Poiano  
coltivata da COLACEM S.p.A.*

*Rapporto dell'aprile 2018*

dr. geol. Michele Sani

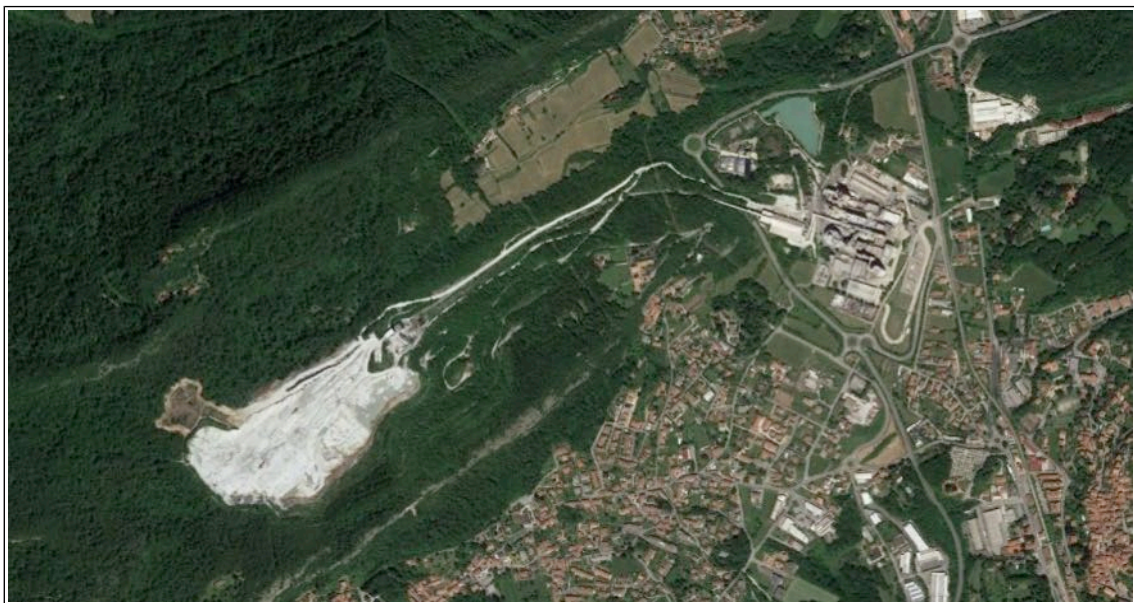
Figura 1 – Nell'immagine del 21 maggio 2017 estratta dal software Google Earth Pro si può osservare la Miniera di Sasso Poiano a ovest, la cementeria a est e il paese di Caravate a sud. Tra il paese e la miniera si può osservare una sottile linea di colore marrone chiaro che è la parete litoide che sovrasta l'abitato e che a volte determina crolli di frammenti rocciosi.
