COMUNE DI CARAVATE

*verbale mensile di sopralluogo inerente
l'attività di controllo geologico e ambientale
dell'attività della Miniera di Sasso Poiano
coltivata da COLACEM S.p.A.*

Rapporto del dicembre 2019

dr. geol. Michele Sani

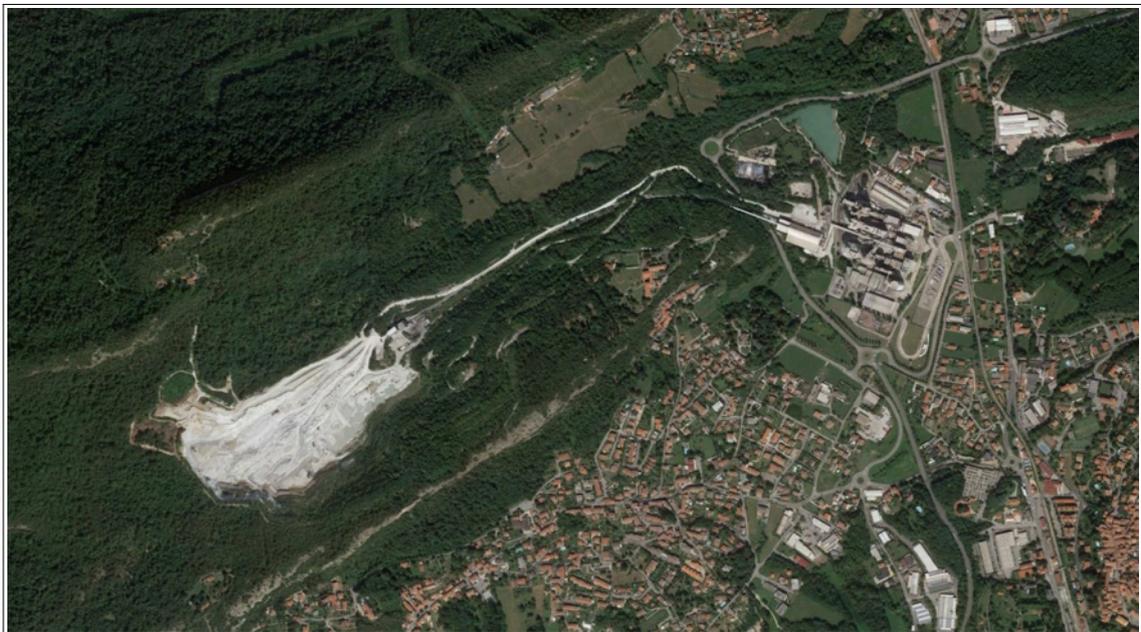
Figura 1 – Nell'immagine del 28 agosto 2018 estratta dal software Google Earth Pro, si può osservare la Miniera di Sasso Poiano a ovest, la cementeria a est e il paese di Caravate a sud. Tra il paese e la miniera si può osservare una sottile linea di colore grigio in direzione NW – SE che è la parete litoide che sovrasta l'abitato e che a volte ha determinato crolli di frammenti rocciosi.

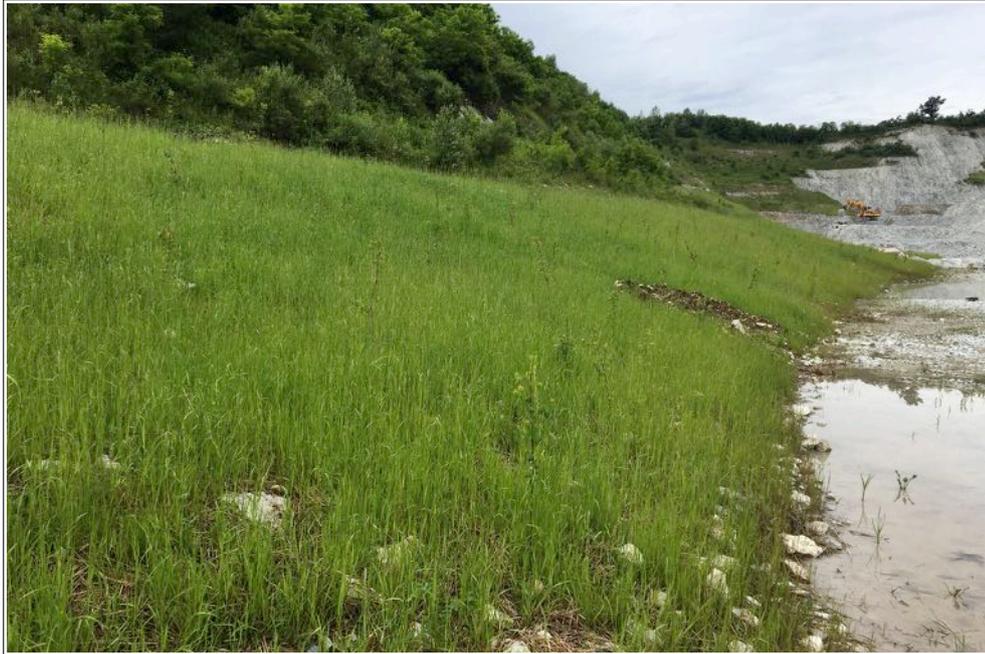
Figura 7 - Vista del gradone rinverdito con idrosemina durante l'autunno 2017 (immagine del 08.06.2018).

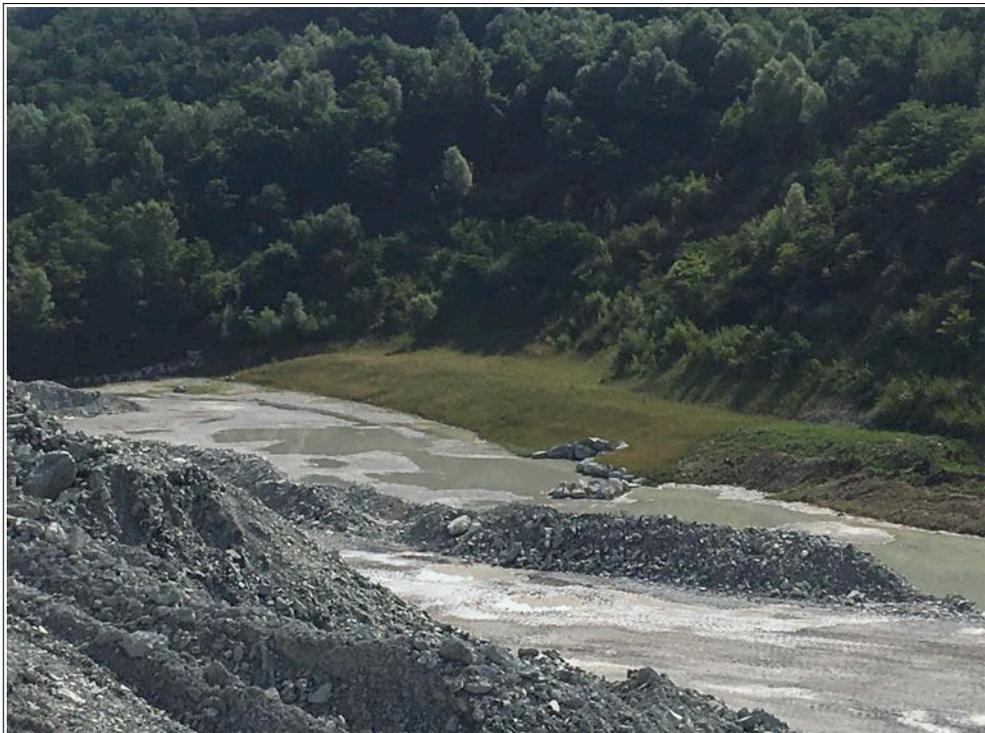
Figura 8 - Vista del gradone rinverdito con idrosemina durante l'autunno 2017 che prosegue verso la destra dell'immagine con operazioni di sistemazione morfologica da sottoporre successivamente a rinverdimento (immagine del 09.07.2018).

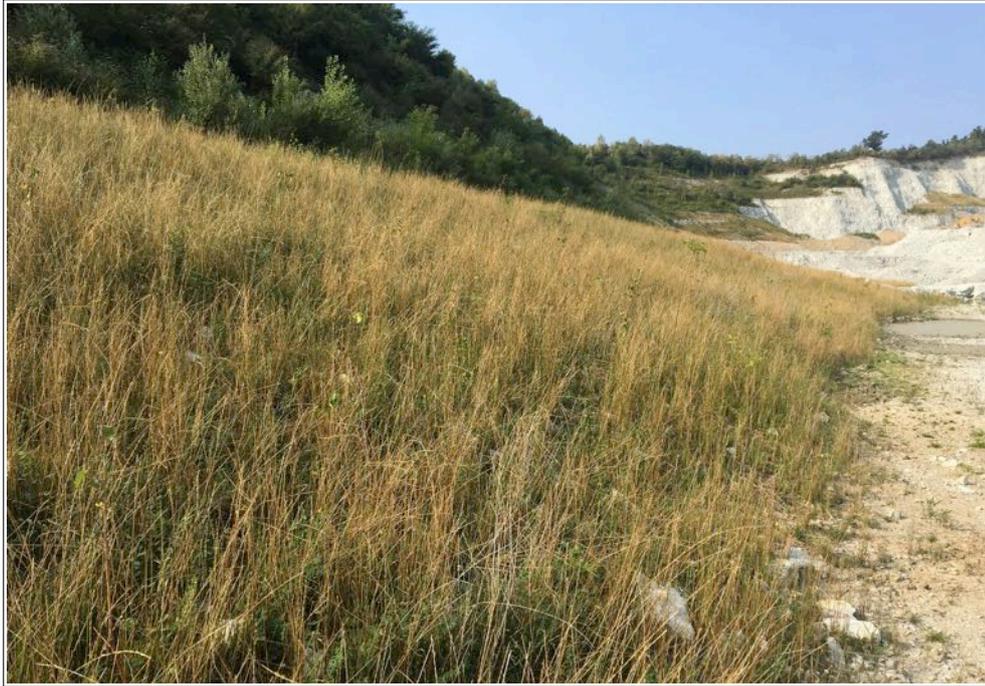
Figura 9 - Vista del gradone rinverdito con idrosemina durante l'autunno 2017 (immagine del 06.08.2018).

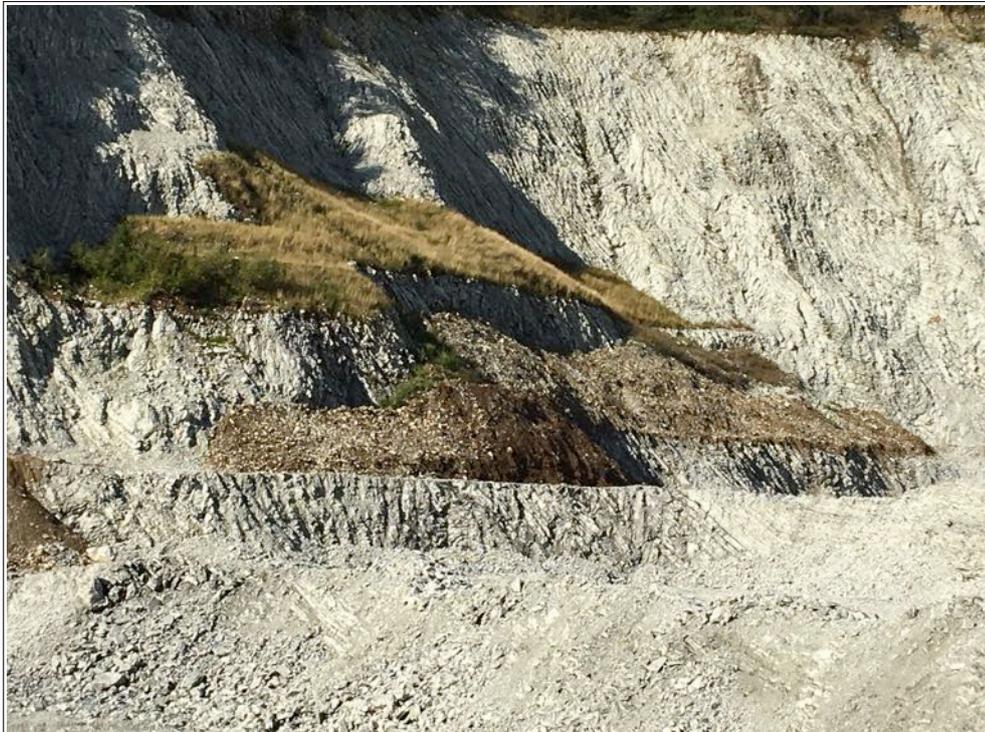
Figura 10 - Vista della zona in cui sono in corso le attività di recupero morfologico da sottoporre recupero vegetazionale nel prossimo autunno (immagine del 03.09.2018).

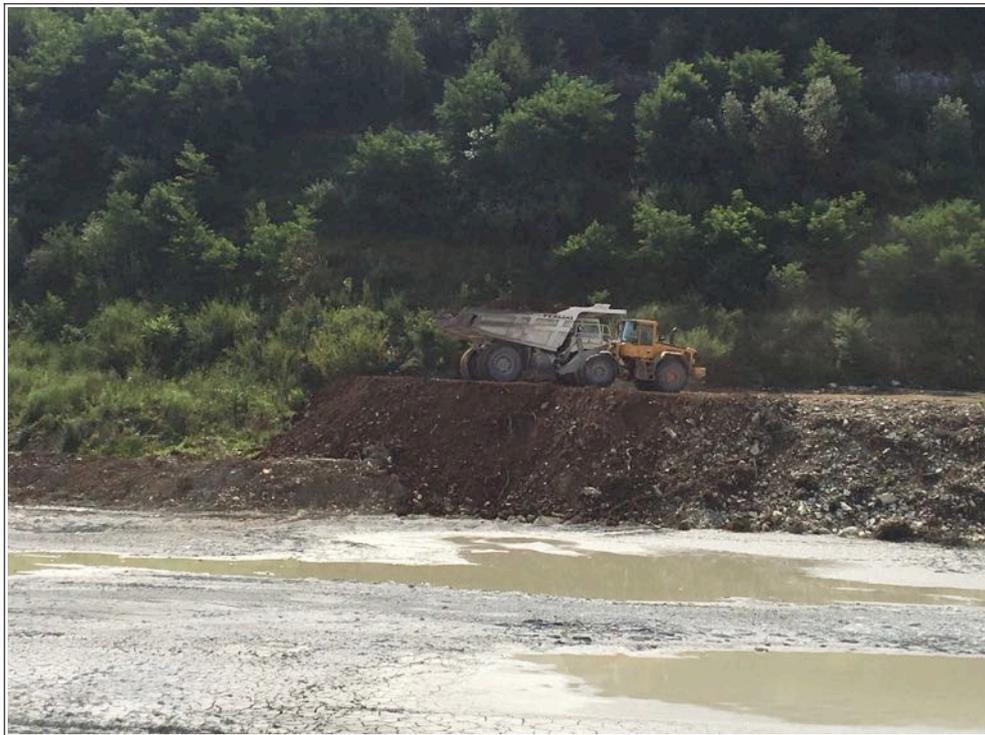
Figura 15 – Vista della fase di recupero morfologico messa in campo con il dumper che trasporta lo sterile di copertura e la pala gommata che lo distende (immagine del 03.07.2019).

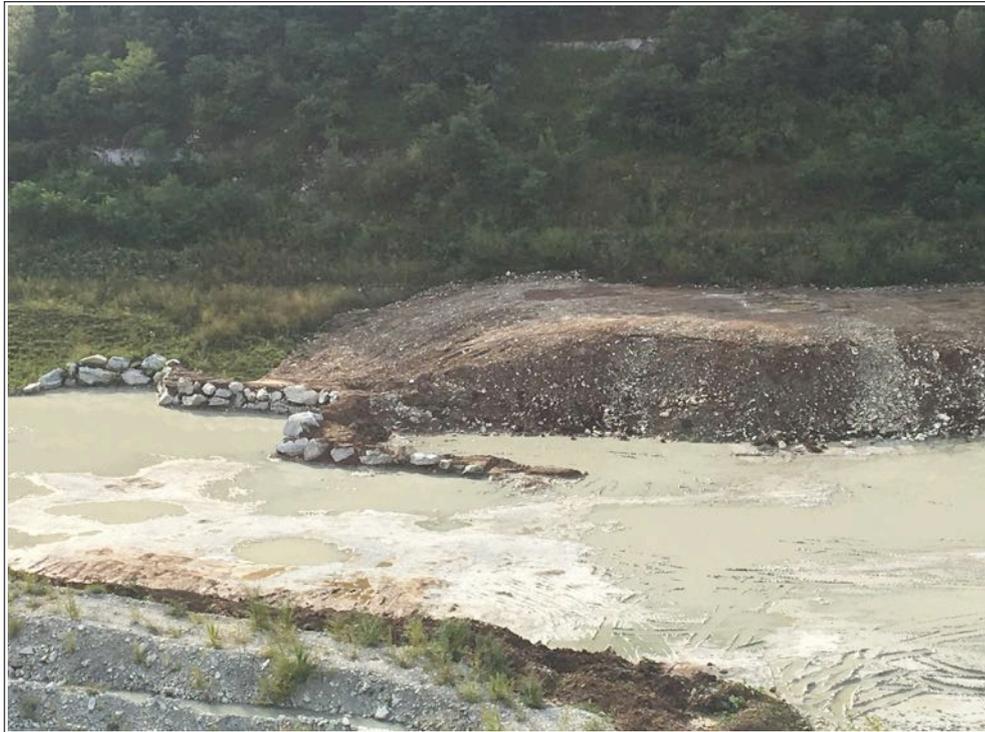
Figura 16 – Vista della fase di recupero morfologico con lo sterile di copertura (immagine del 09.08.2019).

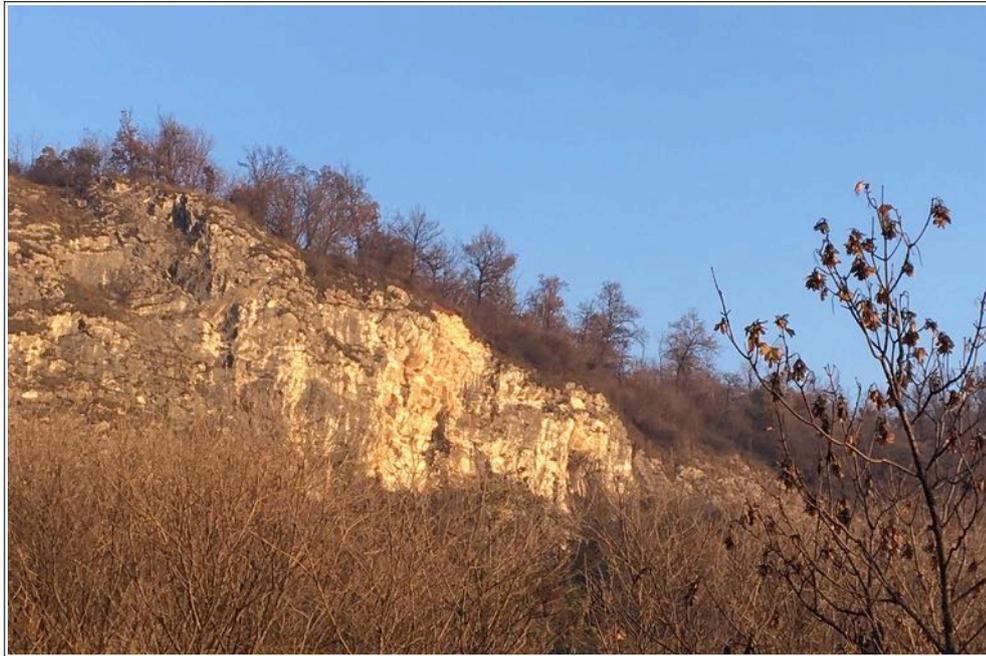
Figura 21 – Vista della medesima area della figura 17 dalla quale si sarebbero staccati i massi secondo la segnalazione pervenuta al Comune di Caravate nell'estate 2017, ripresa dal piazzale antistante la Chiesa parrocchiale (foto del 07.12.2018).

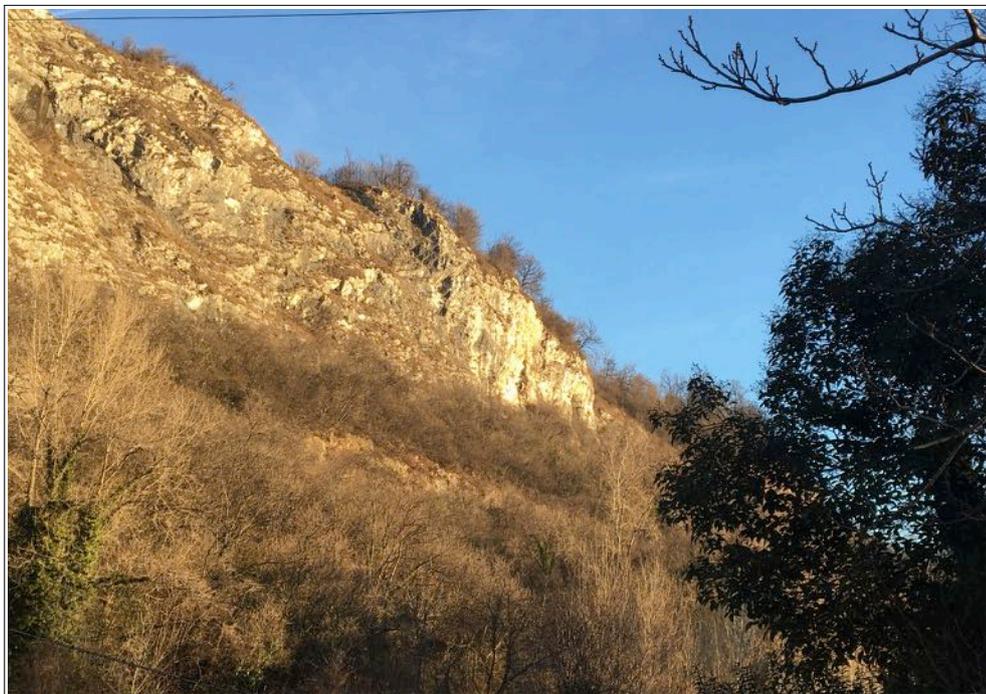
Figura 22 – Vista della medesima area rappresentata nella figura 17 dalla quale si sarebbero staccati i massi secondo la segnalazione pervenuta al Comune di Caravate nell'estate 2017, ripresa dal piazzale antistante la Chiesa parrocchiale (foto del giorno 08.02.2019).

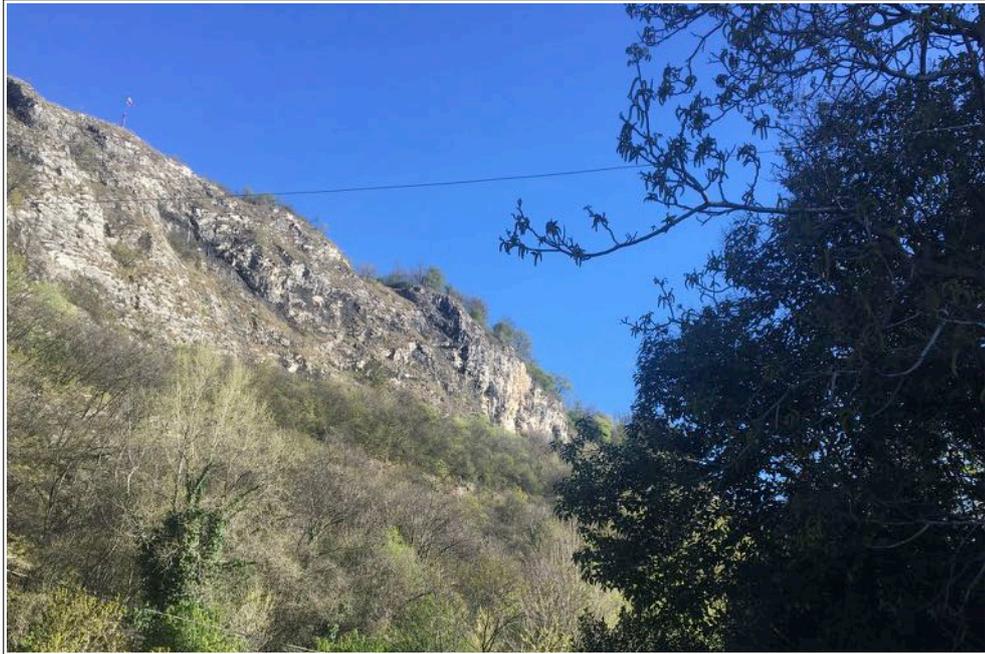
Figura 23 – Vista della medesima area rappresentata nella figura 17 dalla quale si sarebbero staccati i massi secondo la segnalazione pervenuta al Comune di Caravate nell'estate 2017, ripresa dal piazzale antistante la Chiesa parrocchiale (foto del giorno 05.04.2019).

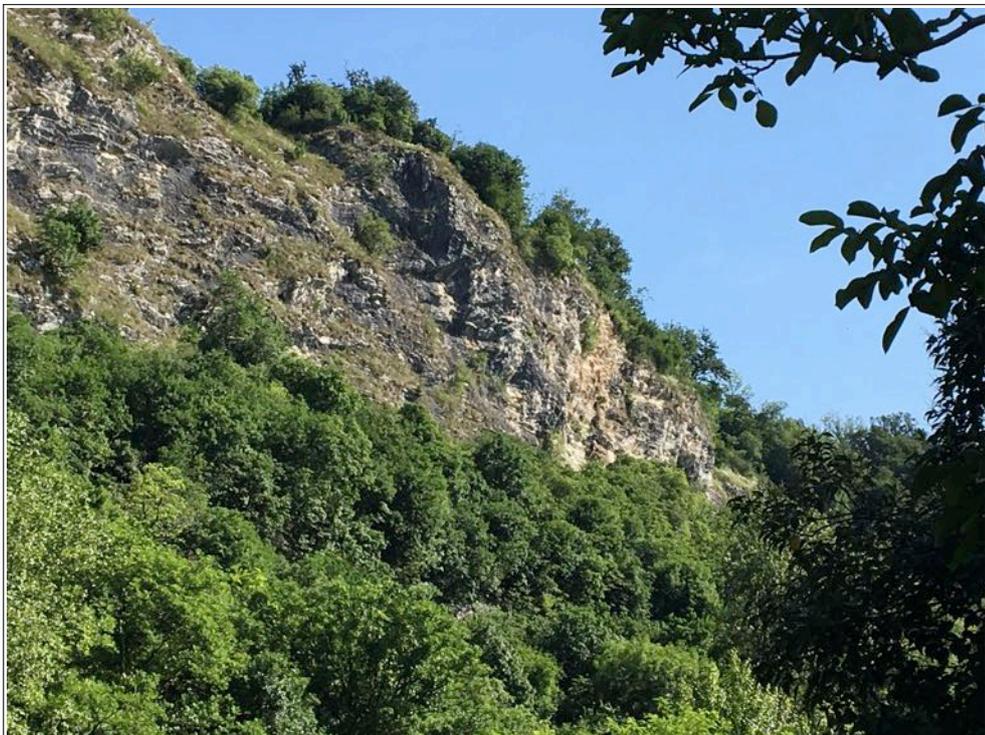
Figura 24 – Vista dell'area della figura 17 dalla quale si sarebbero staccati i massi secondo la segnalazione pervenuta al Comune di Caravate nell'estate 2017, ripresa dal piazzale antistante la Chiesa parrocchiale (foto del giorno 07.06.2019).
