COMUNE DI CARAVATE

verbale mensile di sopralluogo inerente l'attività di controllo geologico e ambientale dell'attività della Miniera di Sasso Poiano coltivata da COLACEM S.p.A.

Rapporto del febbraio 2020

dr. geol. Michele Sani

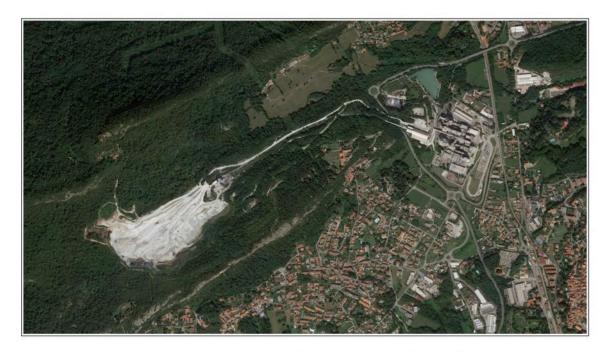
Figura 1 – Nell'immagine del 28 agosto 2018 estratta dal software Google Earth Pro, si può osservare la Miniera di Sasso Poiano a ovest, la cementeria a est e il paese di Caravate a sud. Tra il paese di Caravate e la miniera di Sasso Poiano si può osservare una sottile linea di colore grigio in direzione NW – SE che è la parete litoide che sovrasta l'abitato e che a volte ha determinato crolli di frammenti rocciosi.
