### **COMUNE DI CARAVATE**

verbale mensile di sopralluogo inerente l'attività di controllo geologico e ambientale dell'attività della Miniera di Sasso Poiano coltivata da COLACEM S.p.A.

Rapporto del marzo 2020

dr. geol. Michele Sani

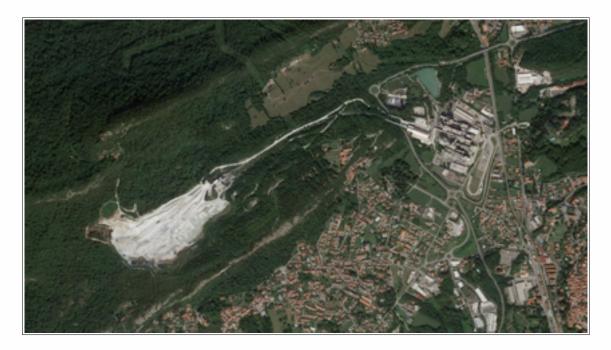
Figura 1 – Nell'immagine del 28 agosto 2018 estratta dal software Google Earth Pro, si può osservare la Miniera di Sasso Poiano a ovest, la cementeria a est e il paese di Caravate a sud. Tra il paese di Caravate e la miniera di Sasso Poiano si può osservare una sottile linea di colore grigio in direzione NW – SE che è la parete litoide che sovrasta l'abitato e che a volte ha determinato crolli di frammenti rocciosi.

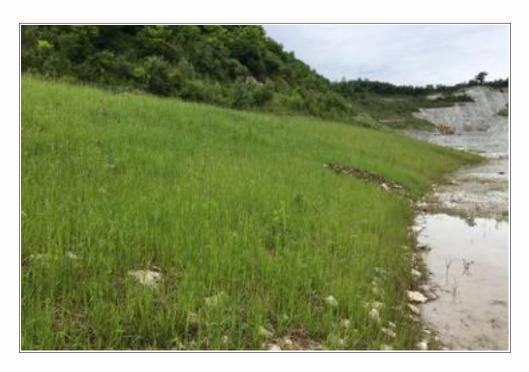
Figura 7 - Vista del gradone rinverdito con idrosemina durante l'autunno 2017 (immagine del 08.06.2018).

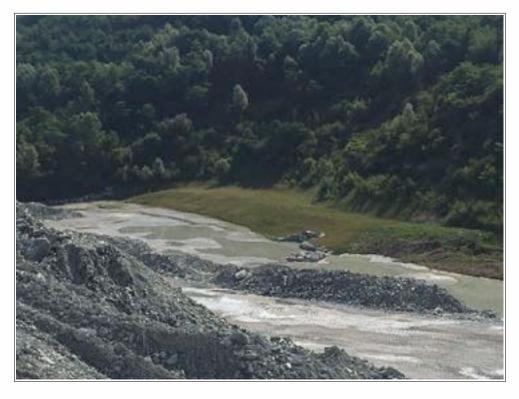
Figura 8 - Vista del gradone rinverdito con idrosemina durante l'autunno 2017 che prosegue verso la destra dell'immagine con operazioni di sistemazione morfologica da sottoporre successivamente a rinverdimento (immagine del 09.07.2018).

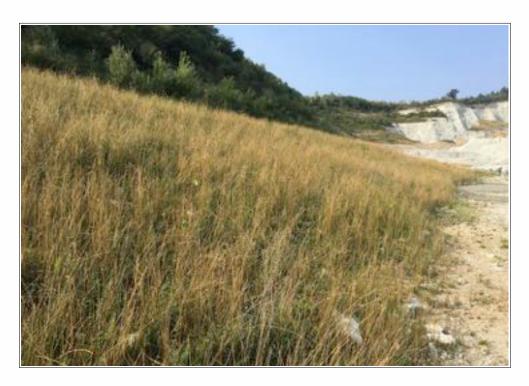
Figura 9 - Vista del gradone rinverdito con idrosemina durante l'autunno 2017 (immagine del 06.08.2018).

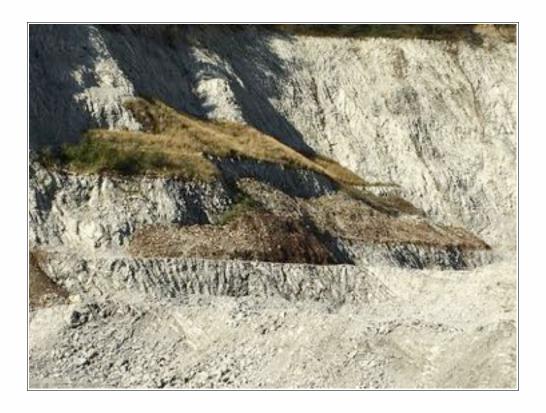
Figura 10 - Vista della zona in cui sono al momento della foto erano in corso le attività di recupero morfologico (immagine del 03.09.2018).

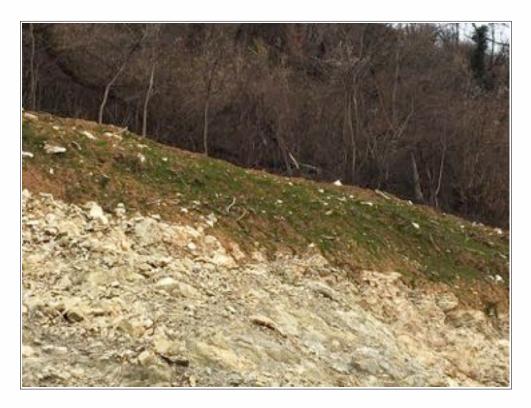
Figura 15 - Vista di una delle porzioni rinverdite con idrosemina durante l'autunno 2019 (immagine del 07.01.2020).

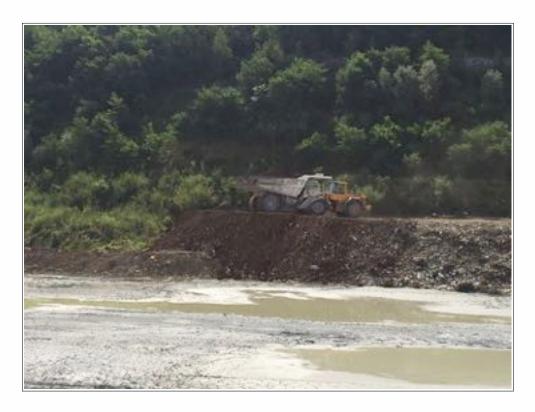
Nella porzione posta alla quota superiore è in atto da diverso tempo l'allontanamento dello sterile di copertura e il terreno che viene ricavato dalla scoperchiatura viene trasportato con i dumper nelle diverse zone in cui è in atto la sistemazione morfologica per lo svolgimento delle attività di recupero ambientale (figura 16 e 17).

Figura 16 – Vista della fase di recupero morfologico messa in campo con il dumper che trasporta lo sterile di copertura e la pala gommata che lo distende (immagine del 03.07.2019).

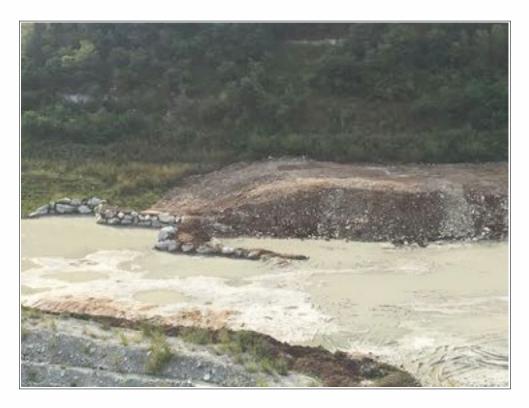
Figura 17 – Vista della fase di recupero morfologico con lo sterile di copertura (immagine del 09.08.2019).

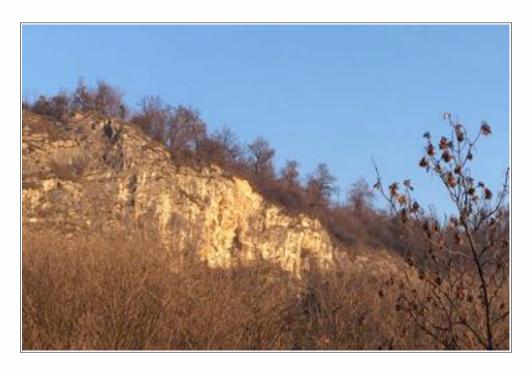
Figura 22 – Vista della medesima area della figura 18 dalla quale si sarebbero staccati i massi secondo la segnalazione pervenuta al Comune di Caravate nell'estate 2017, ripresa dal piazzale antistante la Chiesa parrocchiale (foto del 07.12.2018).

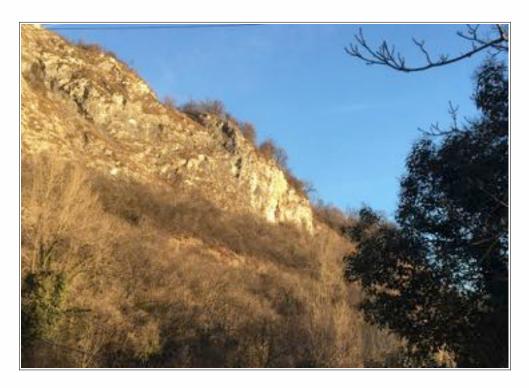
Figura 23 – Vista della medesima area rappresentata nella figura 18 dalla quale si sarebbero staccati i massi secondo la segnalazione pervenuta al Comune di Caravate nell'estate 2017, ripresa dal piazzale antistante la Chiesa parrocchiale (foto del giorno 08.02.2019).

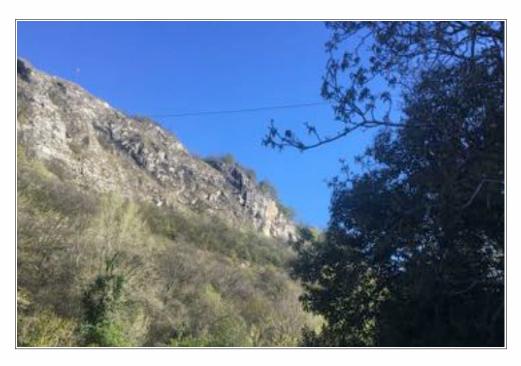
Figura 24 – Vista della medesima area rappresentata nella figura 18 dalla quale si sarebbero staccati i massi secondo la segnalazione pervenuta al Comune di Caravate nell'estate 2017, ripresa dal piazzale antistante la Chiesa parrocchiale (foto del giorno 05.04.2019).

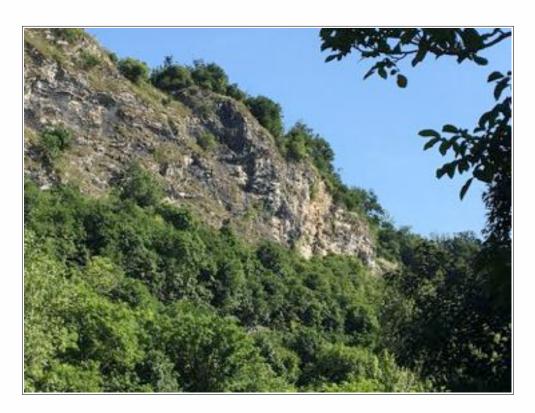
Figura 25 – Vista dell'area della figura 18 dalla quale si sarebbero staccati i massi secondo la segnalazione pervenuta al Comune di Caravate nell'estate 2017, ripresa dal piazzale antistante la Chiesa parrocchiale (foto del giorno 07.06.2019).
